# Asbestinventarisatattest

Essensteenweg 37, 2950 Kapellen

Attestnummer : 20251010-000114.000

Uitgegeven op : 10.10.2025

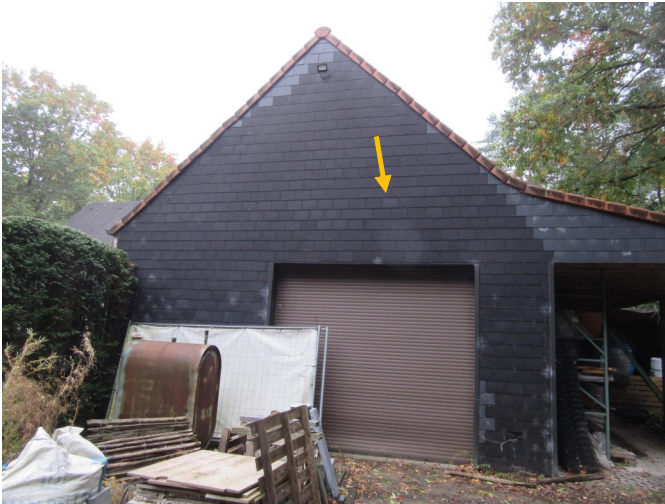
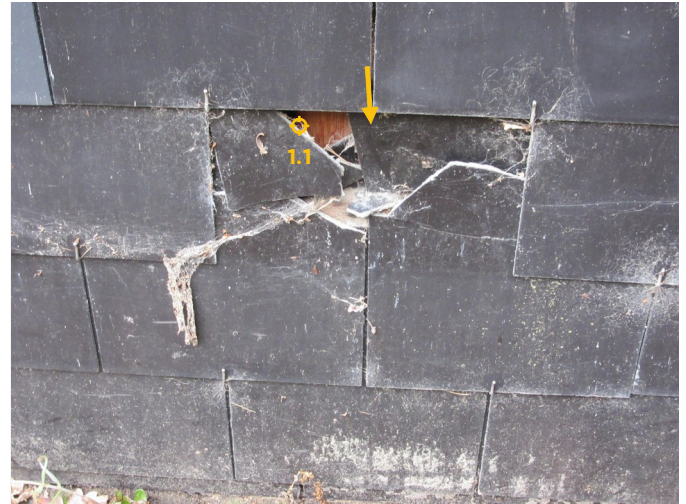
| Eindbeoordeling materiaalisico | Zeer laag materiaalisico en/of zeer lage kans op vezelvrijgave |

| Asbestsoort (vezeltype) | Alleen chrysotiel |
| Asbestconcentratie | Laag (< 50%) |
| Toestand van het materiaal | Onbeschadigd, niet verweerd |

| # | Type | Referentie | Resultaat |
|---|---|---|---|
| 1.1 | Puntmonster | MM03 | Chrysotiel |

Het asbestmateriaal valt onder de mijlpaal van 2034.

Verwijderen

- Zorg voor een veilig beheer. Vermijd het beschadigen van het asbestmateriaal. Controleer de toestand jaarlijks op wijzigingen.
- Hemelwater dat afspoelt van asbestcement daken of gevels kan asbestdeeltjes bevatten. Gebruik het enkel voor gesloten circuits (bv. spoelen toiletten). Reinig na het vervangen van het dak of de gevel de dakgoten en regenwaterput of -ton om asbesthoudend sediment of slib te verwijderen
- Voer bijkomende staalname(s) uit.

- Eenvoudige handelingen: mag via doe-het-zelf of door werknemer(s) met opleidingsattest eenvoudige handelingen  
Bij verwijdering de leien verwijderen zonder ze te beschadigen, dubbel verpakken met vermelding dat de verpakking asbest bevat en naar een containerpark of asbestverwerkend afvoeren.

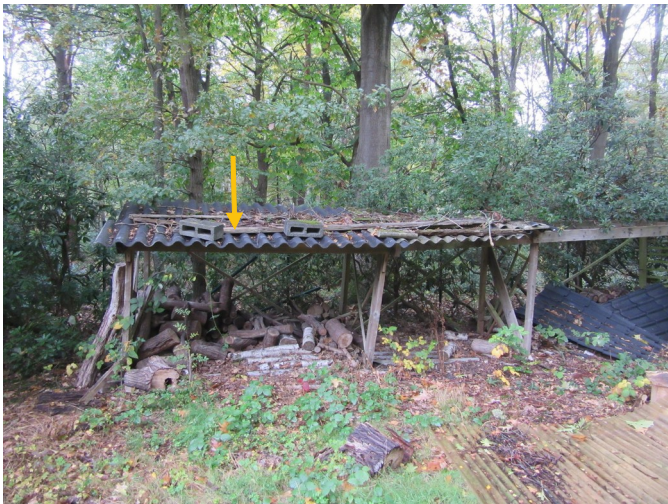
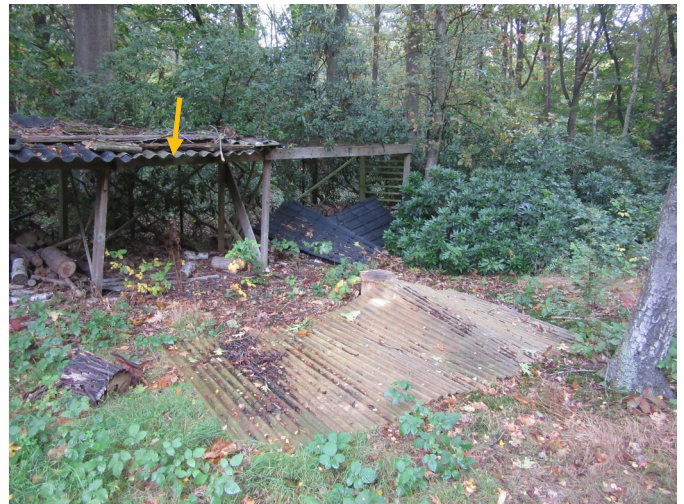
| Eindbeoordeling materiaalrisico | Laag materiaalrisico en/of verlaagde kans op vezelvrijgave |

| Asbestsoort (vezeltype) | Crocidoliet aanwezig |
| Toestand van het materiaal | Licht beschadigd, licht verweerd. Intact calciumsilicaatmateriaal of categorie III 'gebondenheid' |

Het asbestmateriaal valt onder de mijlpaal van 2034.

Verwijderen

- Zorg voor een veilig beheer. Vermijd het beschadigen van het asbestmateriaal. Controleer de toestand jaarlijks op wijzigingen.
- Voer bijkomende staalname(s) uit.

- Eenvoudige handelingen: mag via doe-het-zelf of door werknemer(s) met opleidingsattest eenvoudige handelingen  
Bij het verwijderen de platen niet beschadigen . Dubbel verpakken en afvoeren naar een containerpark of een asbestverwerkend bedrijf .

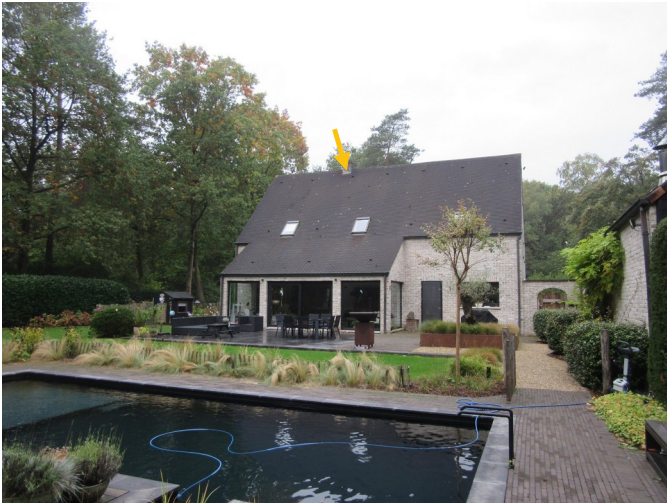
**Reden:** Er is geen volledige risicobeoordeling mogelijk

**Uitleg van de asbestdeskundige:** De schoorsteen en het daarbij behorende rookgaskanaal kunnen niet beoordeeld worden.

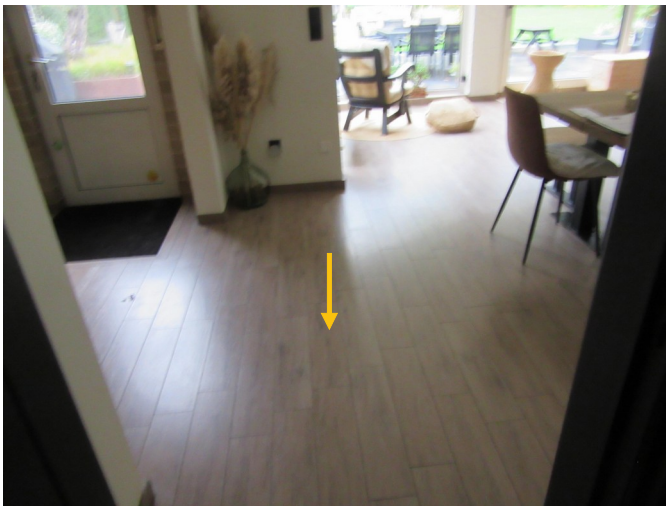
De onderliggende lijm kan niet beoordeeld worden.

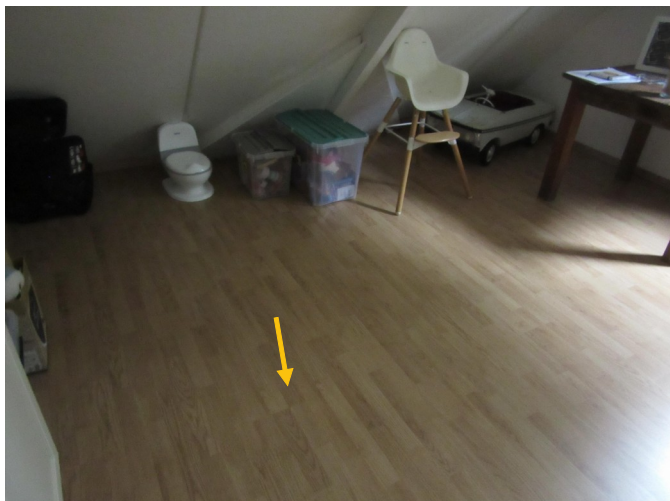
## Fiche 5: Laminaat op de zolder op een niet asbesthoudend vloerzeil

Het vloerzeil onder de laminaat is negatief op asbest bevonden door middel van analyse.

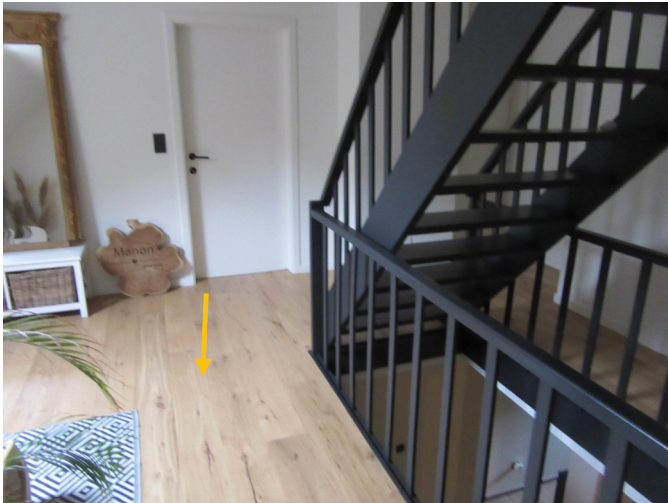
De onderliggende lijm kan niet beoordeeld worden zonder schade te veroorzaken.

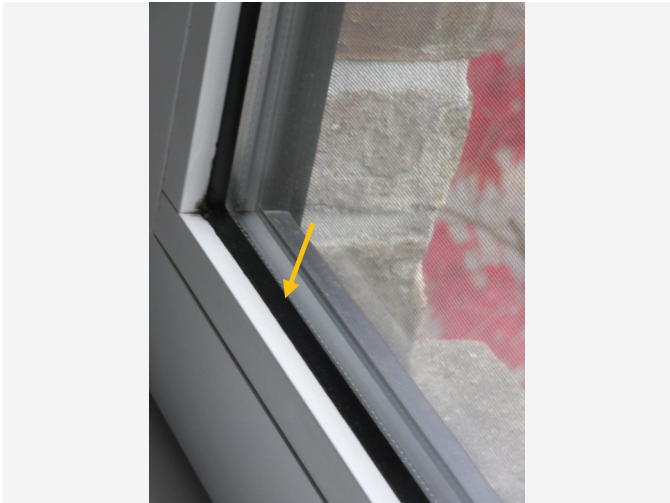
De ramen zijn afgewerkt met soepele kit.

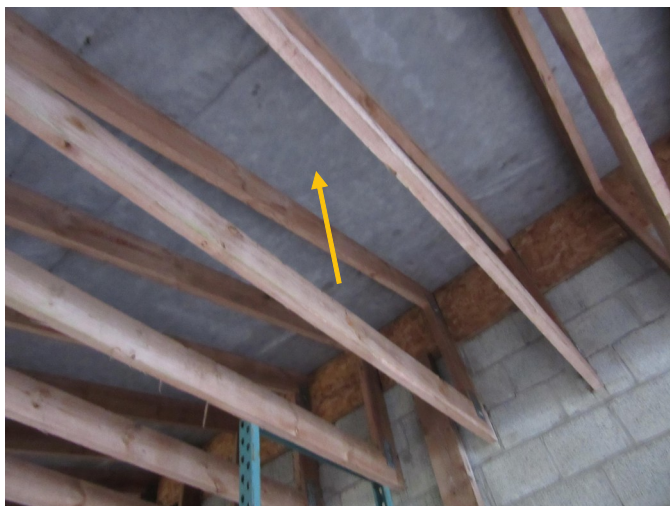
Het dak van het magazijn is voorzien van een doek onder de pannen.

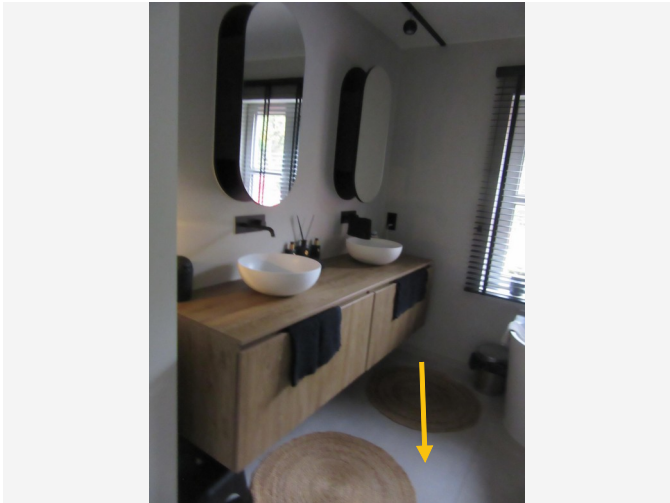
De onderliggende lijm kan niet beoordeeld worden. De vloer van de badkamer is recent vernieuwd.

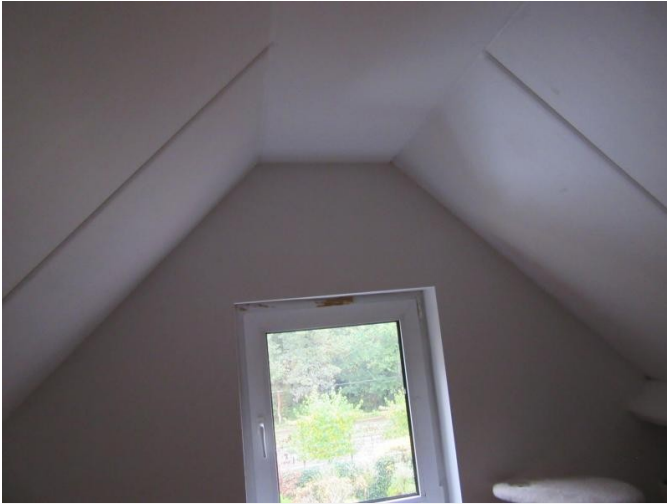
## Fiche 12: Pleisteren isolatieplaten onderdak zolder woning

Het onderdak kan niet beoordeeld worden zonder schade aan te brengen. Er werd geprobeerd een lei op te heffen aan de buitenkant, maar de leien dekken voor 2/3 zodat het niet mogelijk is te zien wat er onder zit.

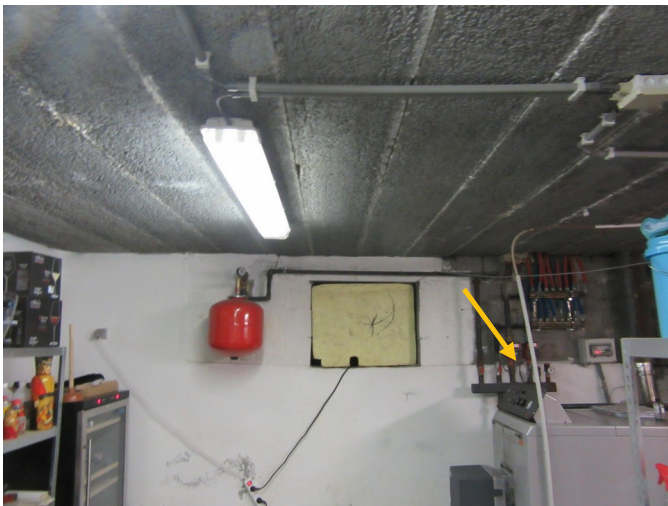
De pakkingen kunnen niet beoordeeld worden zonder schade te veroorzaken.

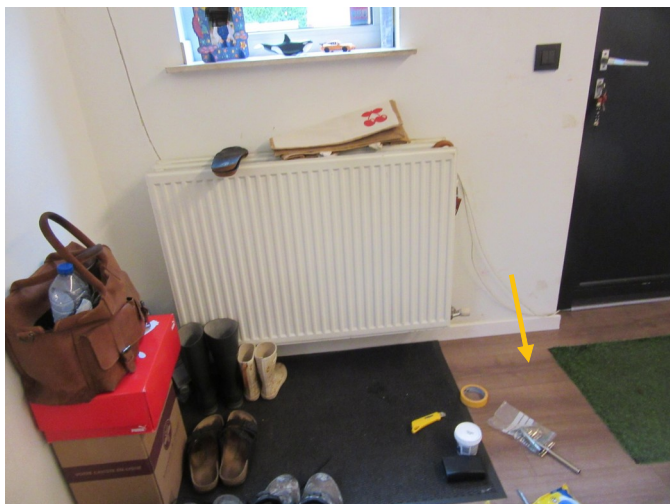
De ondergrond kan niet beoordeeld worden zonder schade te veroorzaken.
