# Asbestinventarisatattest

Processieweg 15, 3130 Begijnendijk

Attestnummer : 20260930-000229.000

**Niet-asbestveilig**

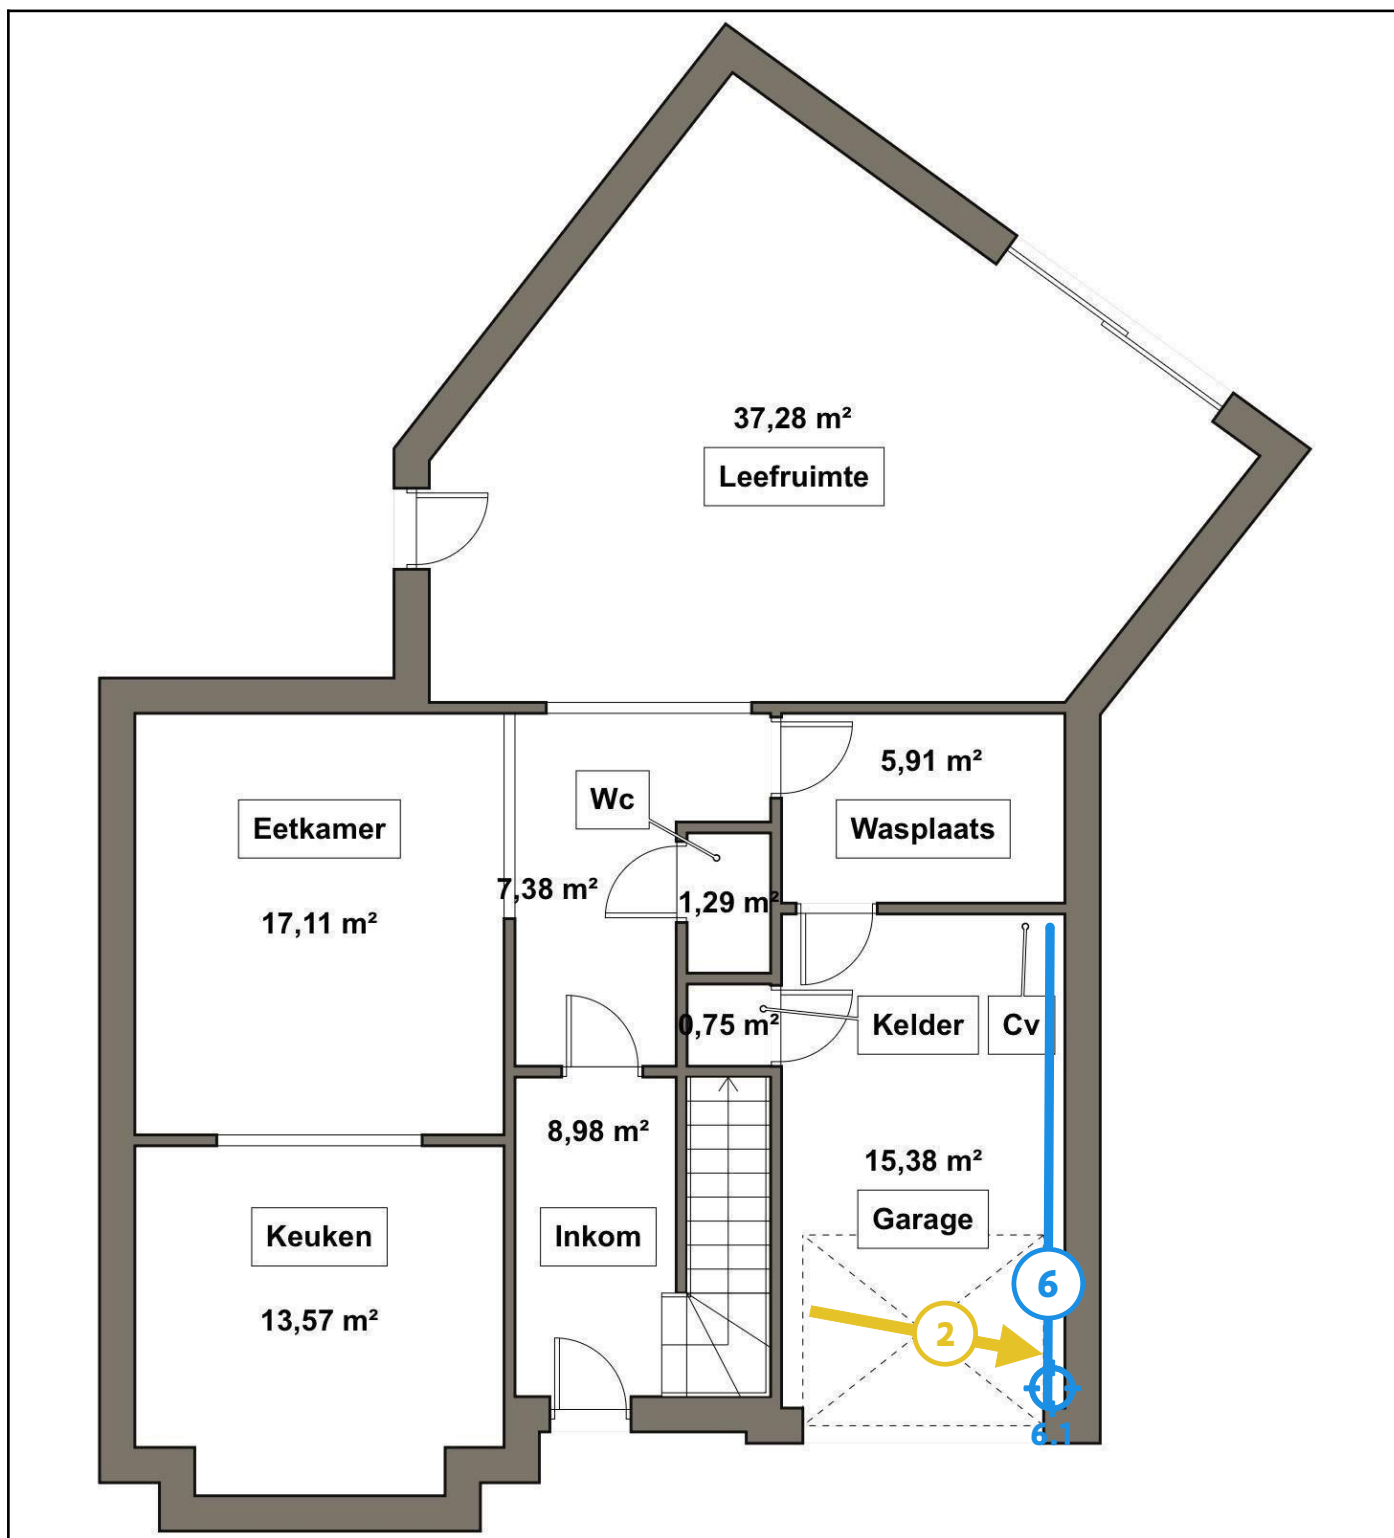
## Plan 1.4: Gelijkvloers .3

| Beschrijving | Type | Actie |
|---|---|---|
| 2. Bakeliet elektriciteitsmeter | Asbestmateriaal | Zorgvuldig beheren |

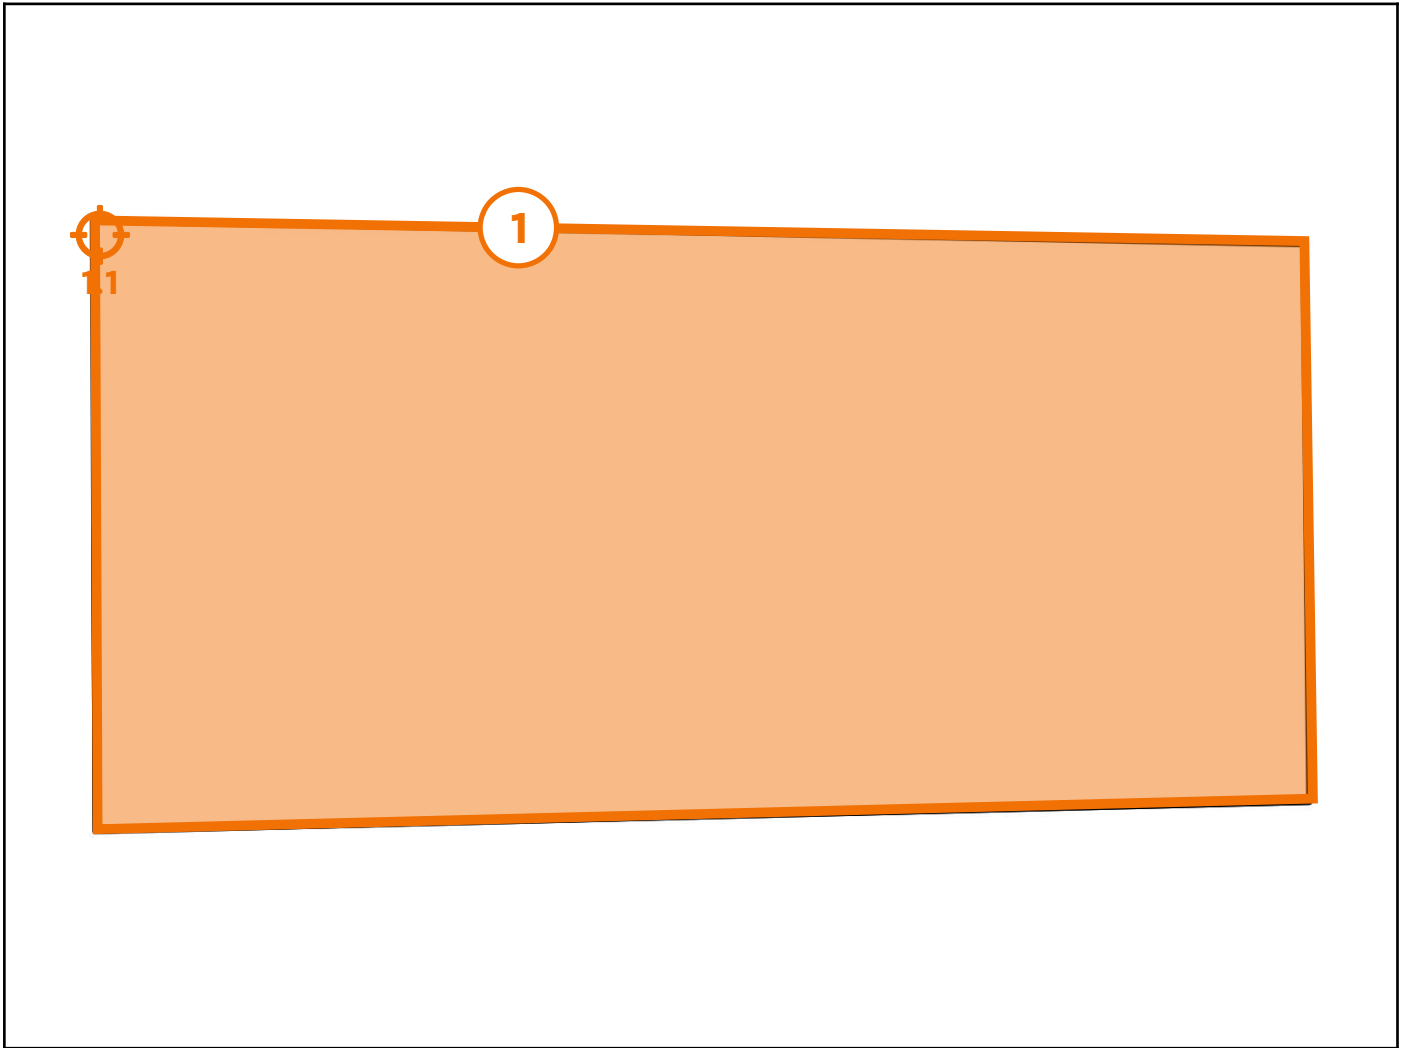
## Plan 2.2: Bijgebouw dak

| Beschrijving | Type | Actie |
|---|---|---|
| 1. Golfplaten op bijgebouw | Asbestmateriaal | <a href="#">Verwijderen</a> |

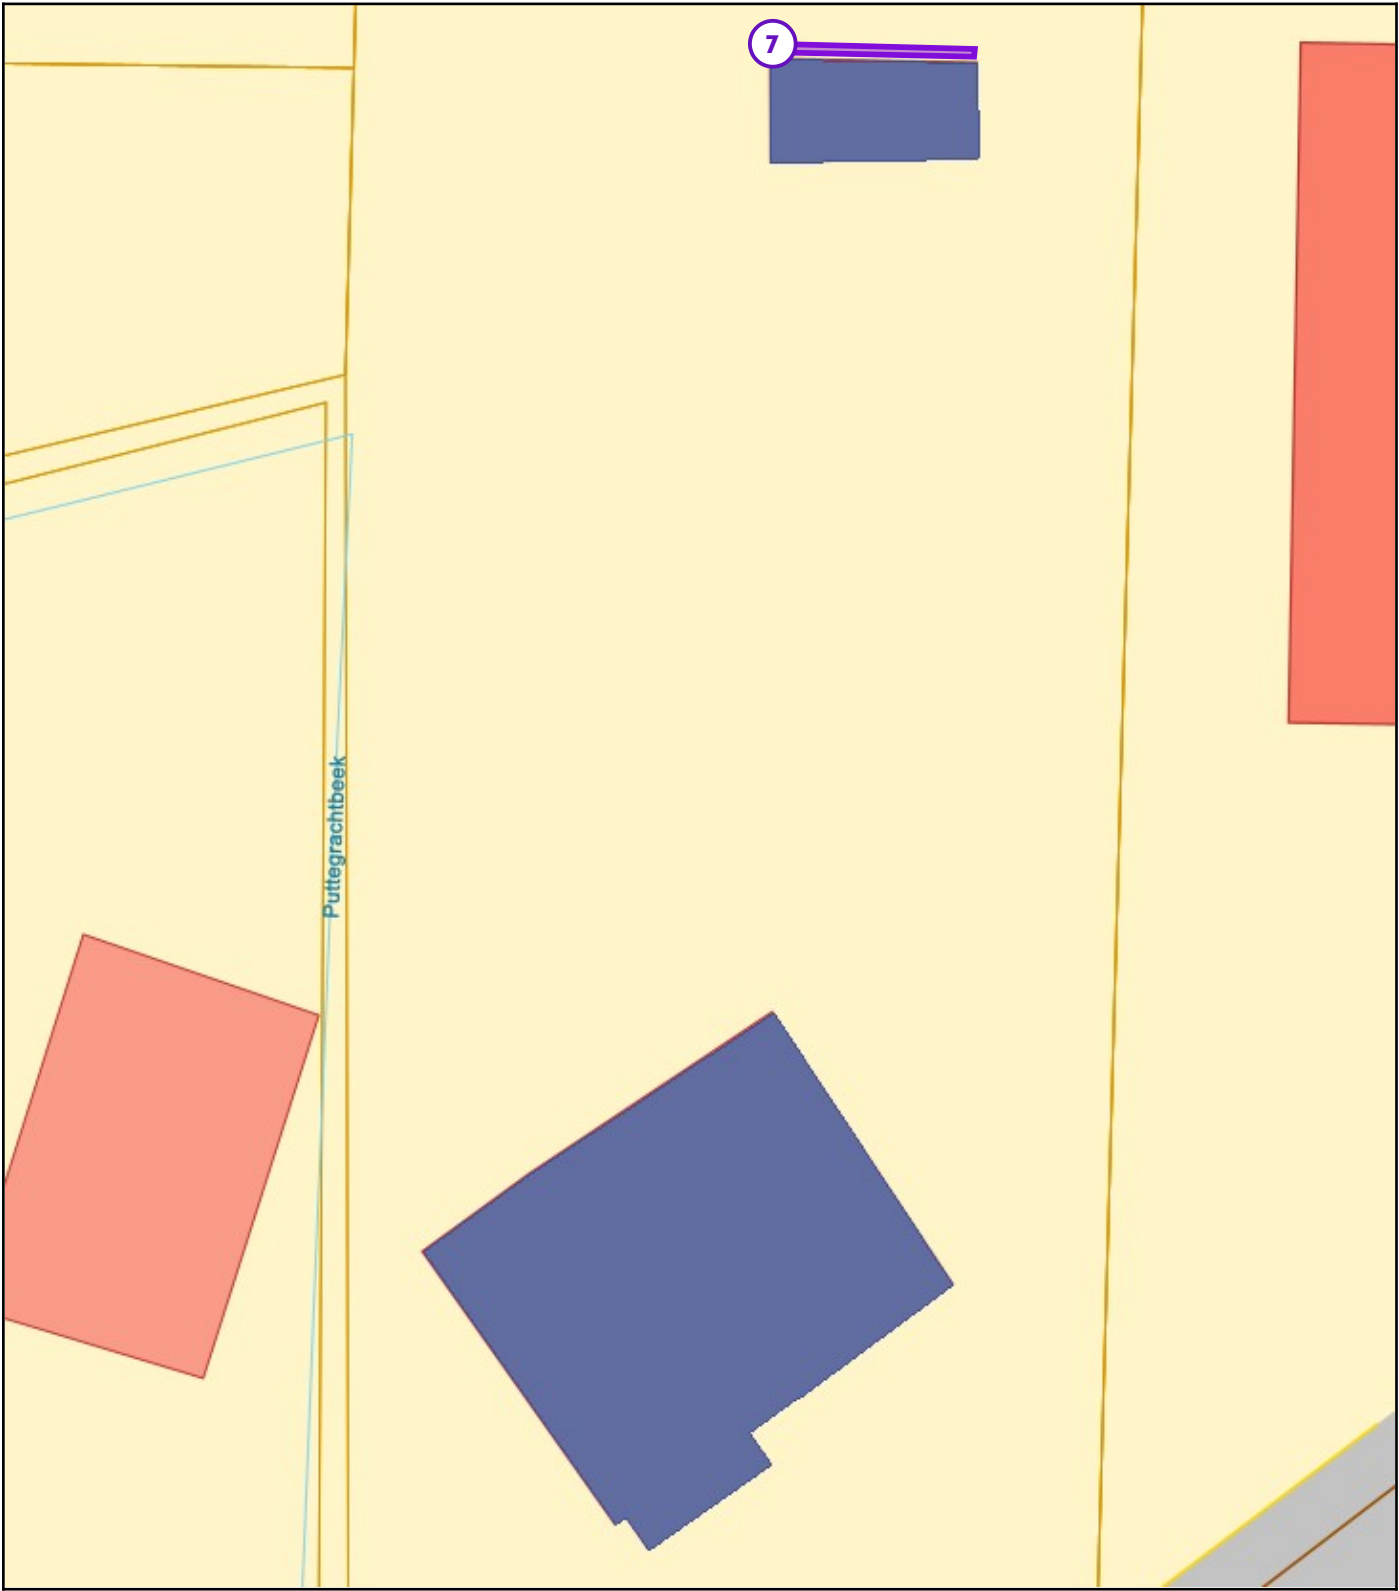
### Plan 3.1: Afdruiptzones/afvloeizones

| 7. Afdruipzone aan golfplaten | Afdruipzone/afvloeizone | - |

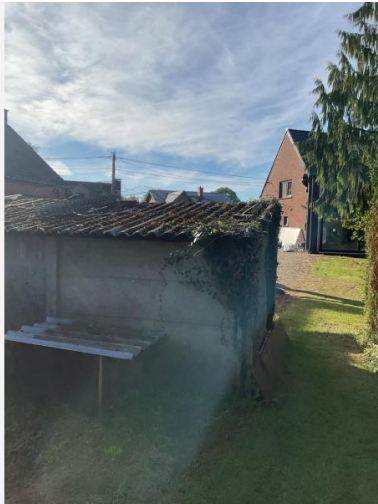
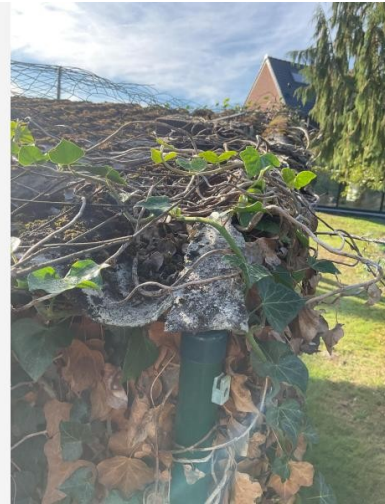
| Fiche 1: Golfplaten op bijgebouw..... | 27 |

Het asbestmateriaal valt onder de mijlpaal van 2034.

| Eindbeoordeling materiaalarisico | Verhoogd materiaalarisico en/of verhoogde kans op vezelvrijgave |

| Gebondenheid | Categorie 1: hechtgebonden in oorsprong |
| Asbestsoort (vezeltype) | Alleen chrysotiel aanwezig |
| Asbestconcentratie | Laag (< 50%) |
| Toestand van het materiaal | Matig beschadigd, matig verweerd |

| # | Type | Referentie | Resultaat |
|---|---|---|---|
| 1.1 | Puntmonster | MM05 | Chrysotiel |

| Asbestmateriaal | Dak- en gevelbekleding - Golfplaat |

- Verwijder dit asbestmateriaal zo snel mogelijk. Volg de toestand goed op.
- Hemelwater dat afspoelt van asbestcement daken of gevels kan asbestdeeltjes bevatten. Gebruik het enkel voor gesloten circuits (bv. spoelen toiletten). Reinig na het vervangen van het dak of de gevel de dakgoten en regenwaterput of -ton om asbesthoudend sediment of slib te verwijderen

- Eenvoudige handelingen: mag via doe-het-zelf of door werknemer(s) met opleidingsattest eenvoudige handelingen  
Hechtgebonden asbesttoepassing in open lucht.

Deze golfplaten kunnen manueel worden losgeschroefd en via de correcte wijze worden afgevoerd als hechtgebonden asbestafval.

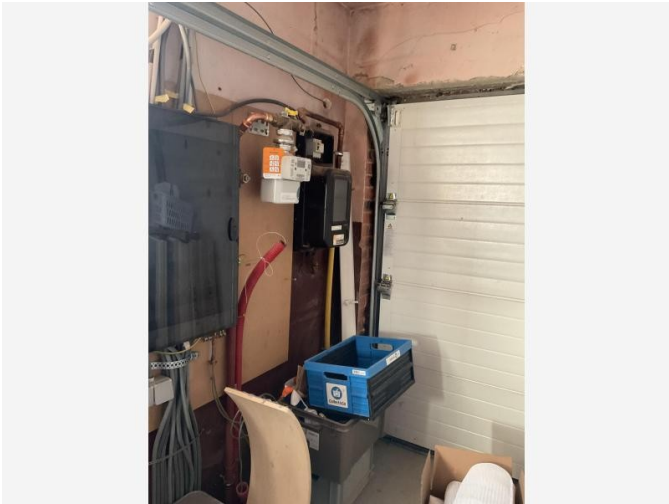
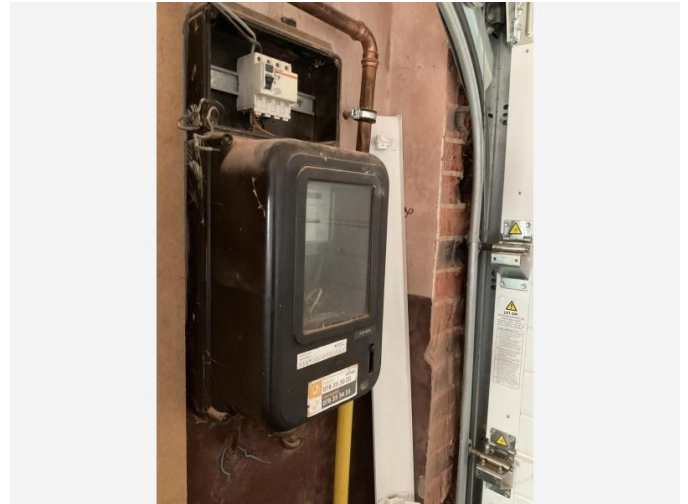
| Fiche 2: Bakeliet elektriciteitsmeter..... | 31 |

Het asbestmateriaal valt onder de mijlpaal van 2040.

| Eindbeoordeling materiaalisico | Laag materiaalisico en/of verlaagde kans op vezelvrijgave |

| Asbestsoort (vezeltype) | Crocidoliet aanwezig |
| Toestand van het materiaal | Onbeschadigd, niet verweerd |

| Asbestmateriaal | Bakeliet elektriciteitstoepassing |

- Zorg voor een veilig beheer. Vermijd het beschadigen van het asbestmateriaal. Controleer de toestand jaarlijks op wijzigingen.
- Voer bijkomende staalname(s) uit.

- Eenvoudige handelingen: mag via doe-het-zelf of door werknemer(s) met opleidingsattest eenvoudige handelingen  
De elektriciteitsmeter is eigendom van de netbeheerder. Deze wordt meegenomen bij het plaatsen van digitale meter.

Hechtgebonden asbesttoepassing met een van nature lage kans op vezelemissie. Deze kan gemakkelijk van de muur worden losgeschroefd zonder de asbesttoepassing te beschadigen.

Contacteer de netbeheerder om deze toepassing te vervangen door een digitale meter. U mag hier niet zelf aan werken.

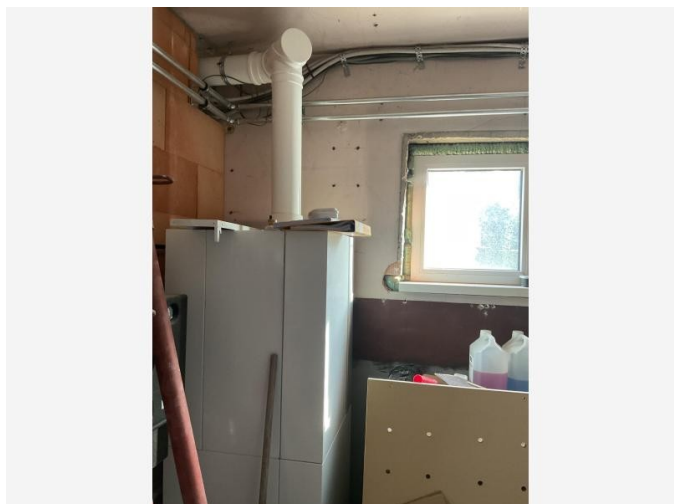
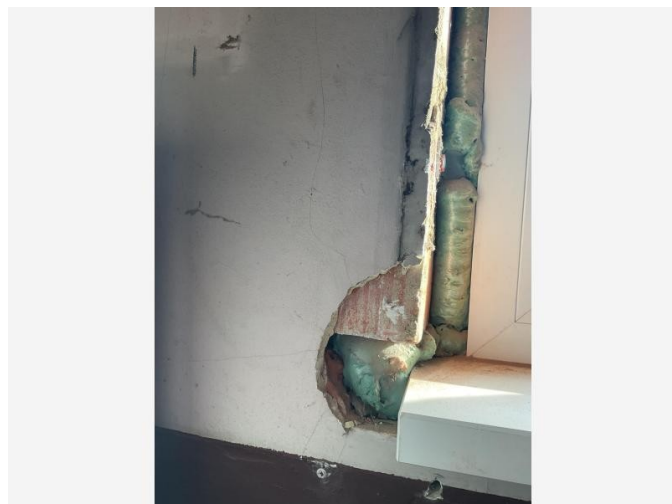
## Fiche 3: Pleisterwerk muren

Geen asbest

| # | Type | Referentie | Resultaat |
|---|---|---|---|
| 3.1 | Mengmonster | MM01 | Geen asbest |

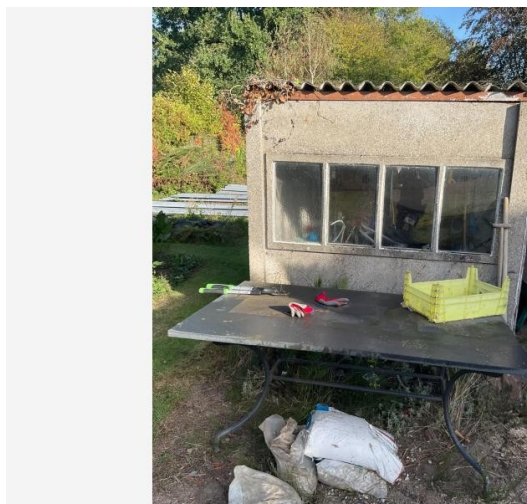
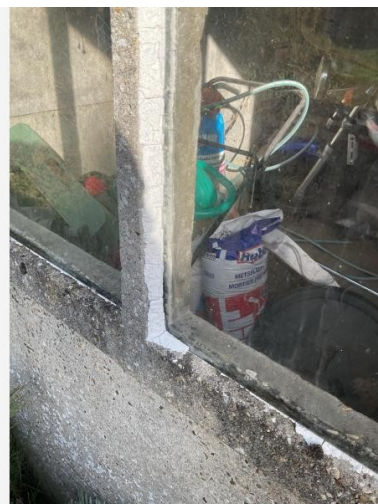
## Fiche 4: Stopverf aan ramen bijgebouw

Geen asbest

| # | Type | Referentie | Resultaat |
|---|---|---|---|
| 4.1 | Puntmonster | MM04 | Geen asbest |

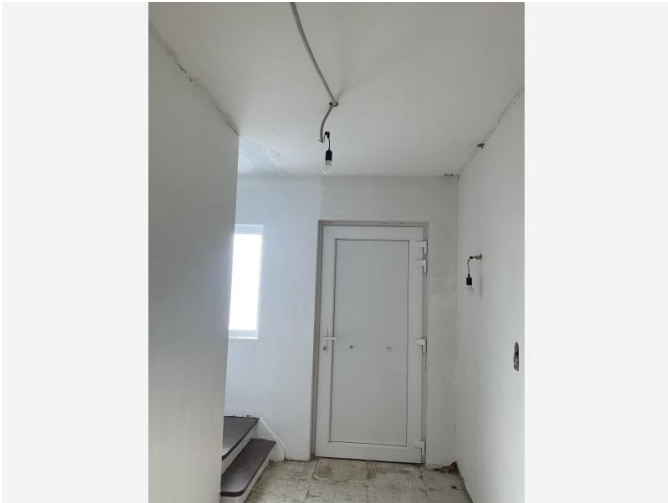
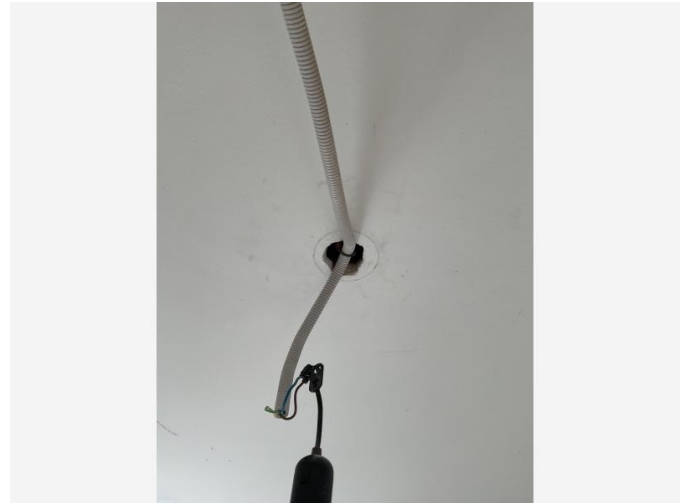
## Fiche 5: Pleisterwerk plafonds

Geen asbest

| # | Type | Referentie | Resultaat |
|---|---|---|---|
| 5.1 | Mengmonster | MM02 | Geen asbest |

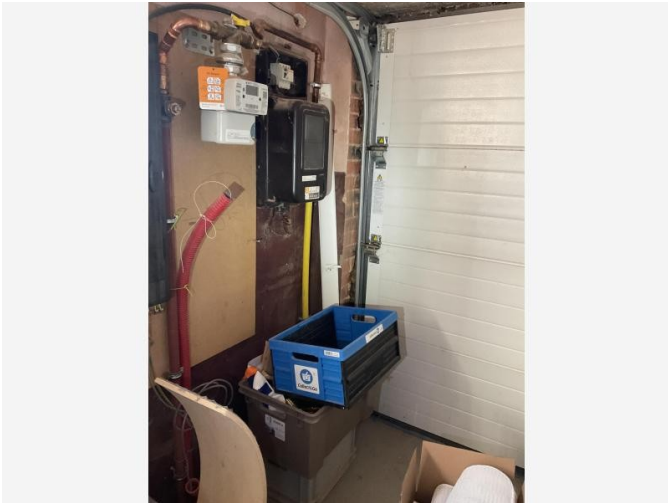
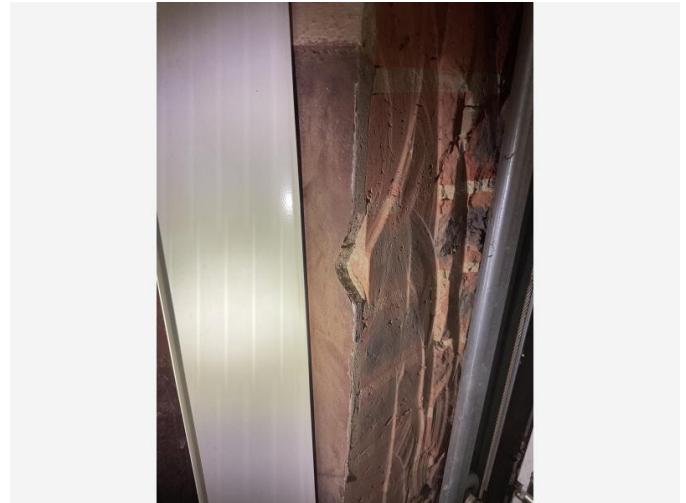
| Fiche 6: Cementering binnenmuren..... | 41 |

Geen asbest

| # | Type | Referentie | Resultaat |
|---|---|---|---|
| 6.1 | Mengmonster | MM03 | Geen asbest |

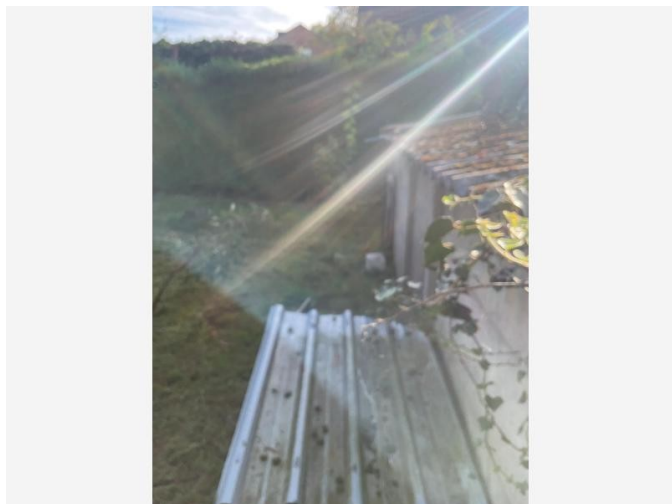
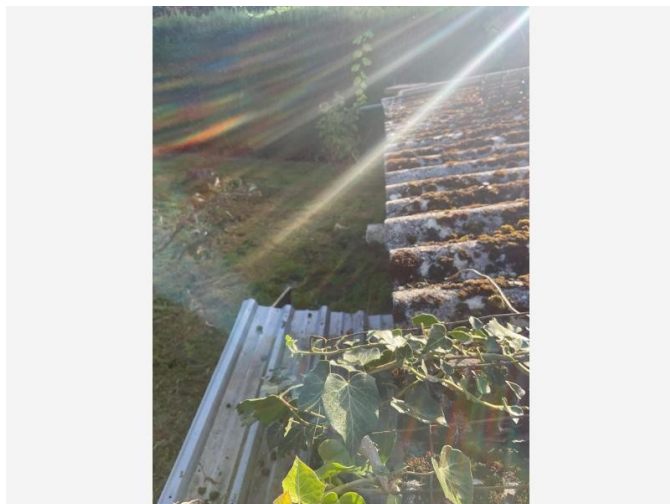
| Fiche 7: Afdruipzone aan golfplaten..... | 44 |

Afspoelend regenwater kan asbestdeeltjes van verweerde asbestcementen dak- of gevelbekleding meenemen naar de bodem. De asbestdeeltjes in de bodem vormen een laag risico: bodempartikels houden de asbestdeeltjes voldoende vast om gezondheidsrisico's te vermijden. Door deze asbesthoudende bodemzone zorgvuldig te beheren, vermijdt u gezondheidsrisico's.

| Bron van de asbestdeeltjes | Bron is nog aanwezig |
| Afmetingen (lengte - breedte - diepte) | <ul style="list-style-type: none"><li>• 6,00 m - 0,50 m - 0,30 m</li></ul> |

- Om het afspoelen van asbestdeeltjes te stoppen, is het verstandig om de verwijdering van de dak- of gevelbekleding in te plannen en in afwachting hiervan een dakgoot te plaatsen om het regenwater af te voeren naar de riolering.

De uitgraving van een afdruipzone gebeurt volgens de methodiek "eenvoudige handelingen". Vermijd daarbij vermenging met andere bodem en laat de uitgegraven asbesthoudende grond afvoeren naar een daartoe vergunde stortplaats. Voor de uitgraving wordt een richtdiepte van 30 cm gehanteerd.

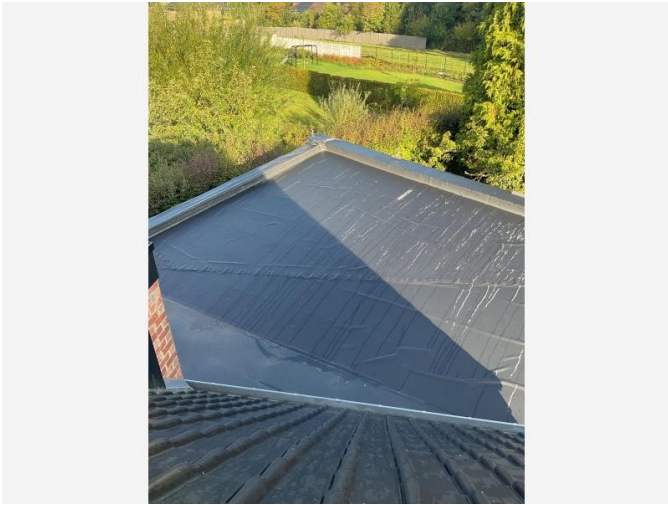
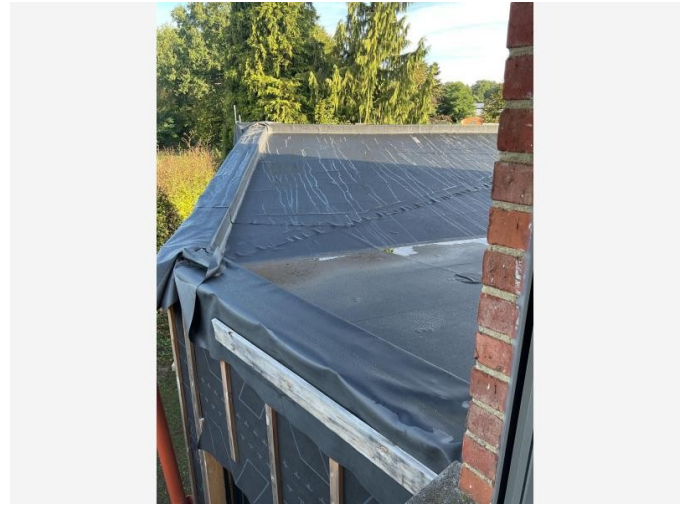
## Fiche 14: EPDM op plat dak

| Beschrijving | Notitie | Terug te vinden op plannen |
|---|---|---|
| Fiche 14: EPDM op plat dak | EPDM is nooit asbestverdacht.<br><br>Tijdens het plaatsbezoek kon niet worden vastgesteld of er nog asbestverdachte roofing onder deze EPDM aanwezig is.<br><br>Bij renovatie is het steeds aan te raden een bijkomend destructief onderzoek te laten uitvoeren. | Plan 1.8: Hoofdgebouw dak |
