# Asbestinventarisatattest

Krawatenstraat 120, 3470 Kortenen

Attestnummer : 20261001-000101.000

Uitgegeven op : 01.10.2026

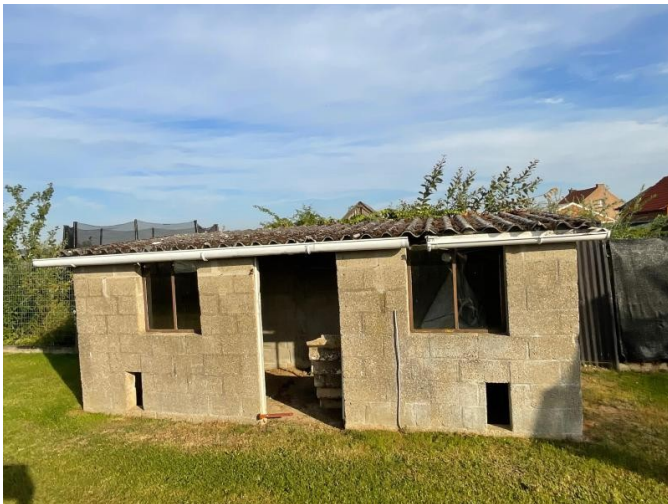
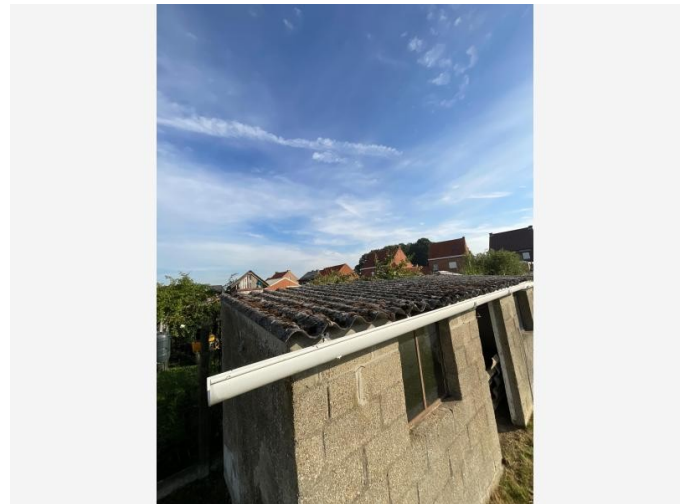
Het asbestmateriaal valt onder de mijlpaal van 2034.

**Dringend verwijderen**

| Eindbeoordeling materiaalrisico | Hoog materiaalrisico en/of hoge kans op vezelvrijgave |

| Gebondenheid | Categorie 1: hechtgebonden in oorsprong |
| Asbestsoort (vezeltype) | Crocidoliet aanwezig |
| Toestand van het materiaal | Matig beschadigd, matig verweerd |

| Beschrijving | Golfplaten dak (tuinhuis) |

- Verwijder dit asbestmateriaal zo snel mogelijk. Volg de toestand goed op.
- Hemelwater dat afspoelt van asbestcement daken of gevels kan asbestdeeltjes bevatten. Gebruik het enkel voor gesloten circuits (bv. spoelen toiletten). Reinig na het vervangen van het dak of de gevel de dakgoten en regenwaterput of -ton om asbesthoudend sediment of slib te verwijderen
- Voer bijkomende staalname(s) uit.

- Eenvoudige handelingen: mag via doe-het-zelf of door werknemer(s) met opleidingsattest eenvoudige handelingen  
Deze toepassing kan door een aannemer die over een opleidingsattest eenvoudige handelingen beschikt of door een particulier (doe-het-zelf), verwijderd worden indien er geen verhoogd risico op vrijgave van asbestvezels (max. concentratie 0,01 vezels/cm<sup>3</sup> - CODEX Art. VI.3-54) ontstaat en de toepassing voorafgaand wordt gefixeerd/bevochtigd; de individuele elementen zonder machinale werktuigen (boormachine, slijpschijf, hogedrukreiniger,...) en zonder breken of gooien een voor een losgemaakt worden; en ten slotte dubbel en luchtdicht verpakt weggevoerd worden naar een erkend afvalpunt (recyclagepark).

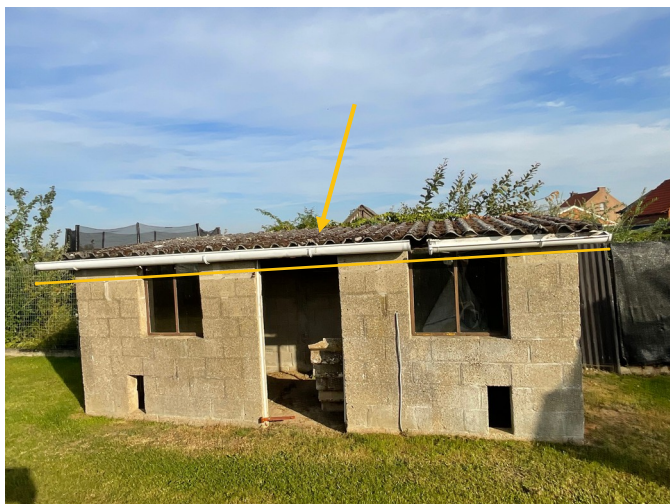
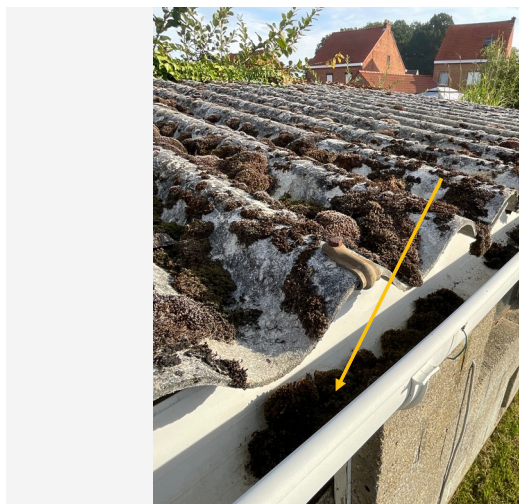
## Fiche 2: Mos/sediment in de dakgoot

Asbestmateriaal - afvalstof

Het asbestmateriaal valt onder de mijlpaal van 2040.

**Dringend verwijderen**

- Verwijder het asbestafval.

- Eenvoudige handelingen: mag via doe-het-zelf of door werknemer(s) met opleidingsattest eenvoudige handelingen  
Verwijder het afval via het riool.

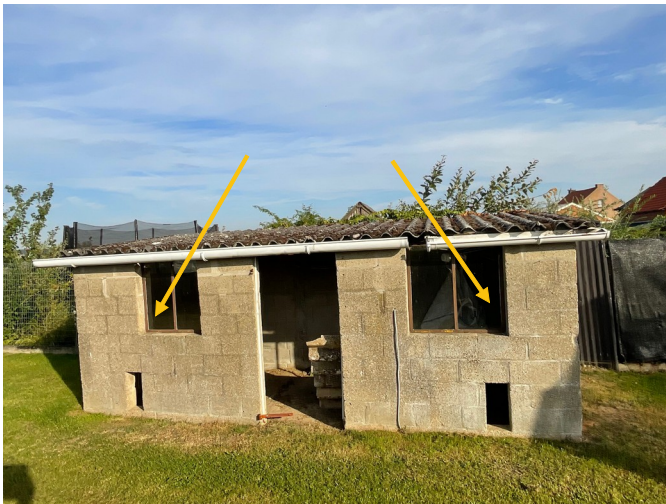
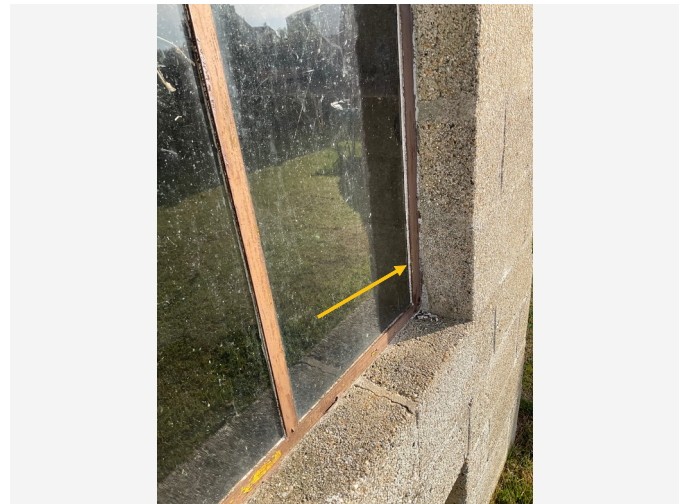
| Opmerking | <p>De bemonsterde mastiek bevindt zich tussen het glas en het schrijnwerk. Deze fiche heeft uitsluitend betrekking op de visueel gelijkaardige mastiek van deze toepassing. Eventueel afdichtingsmateriaal tussen het schrijnwerk en de gevel werd afzonderlijk beoordeeld. Andere types, kleuren of samenstellingen kunnen een afzonderlijke monstername vereisen. De hoeveelheid betreft een zo nauwkeurig mogelijke inschatting; hieraan kunnen geen rechten worden ontleend.</p> |

- Eenvoudige handelingen: mag via doe-het-zelf of door werknemer(s) met opleidingsattest eenvoudige handelingen  
Deze toepassing kan door een aannemer die over een opleidingsattest eenvoudige handelingen beschikt of door een particulier (doe-het-zelf), verwijderd worden indien er geen verhoogd risico op vrijgave van asbestvezels (max. concentratie 0,01 vezels/cm<sup>3</sup> - CODEX Art. VI.3-54) ontstaat en de toepassing voorafgaand wordt gefixeerd/bevochtigd; de individuele elementen zonder machinale werktuigen (boormachine, slijpschijf, hogedrukreiniger,...) en zonder breken of gooien een voor een losgemaakt worden; en ten slotte dubbel en luchtdicht verpakt weggevoerd worden naar een erkend afvalpunt (recyclagepark).

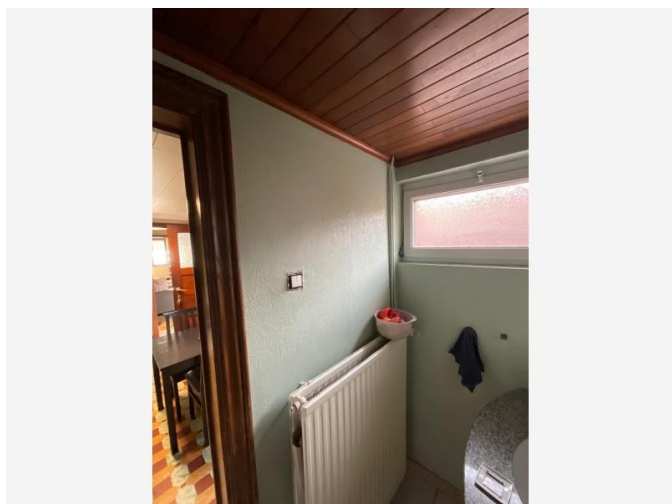
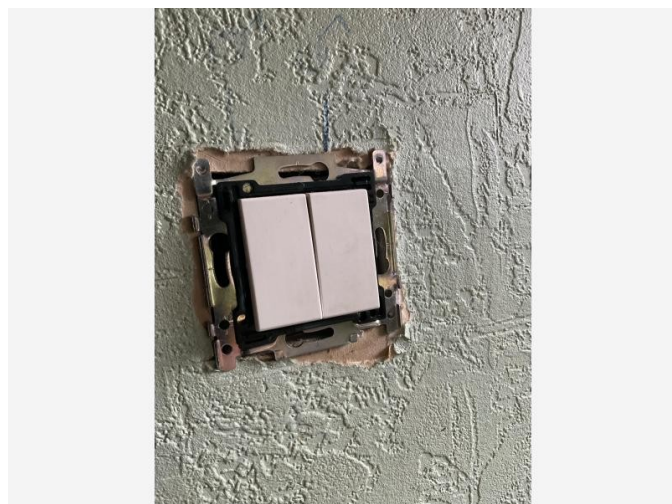
## Fiche 9: Gipskartonplaten – wand en plafondafwerking

| Basis voor advies | De asbestdeskundige beoordeelt het materiaal als niet-asbestverdacht. |

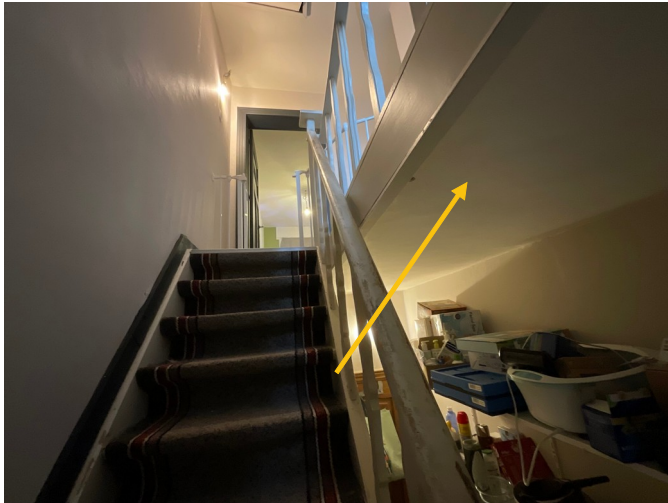
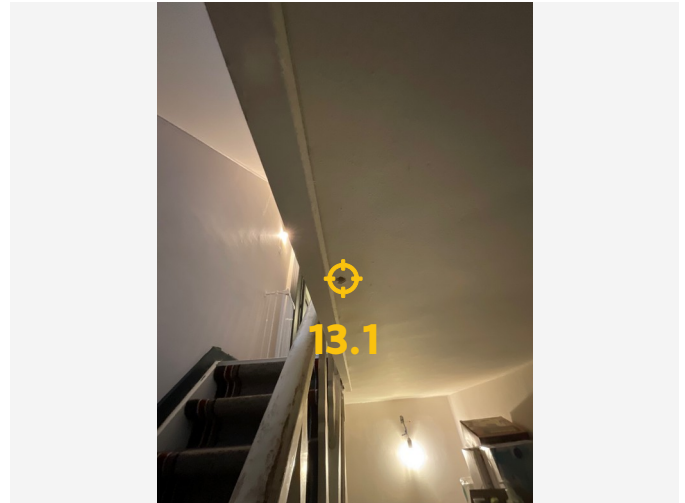
## Fiche 13: Pleisterwerk plafonds

Geen asbest

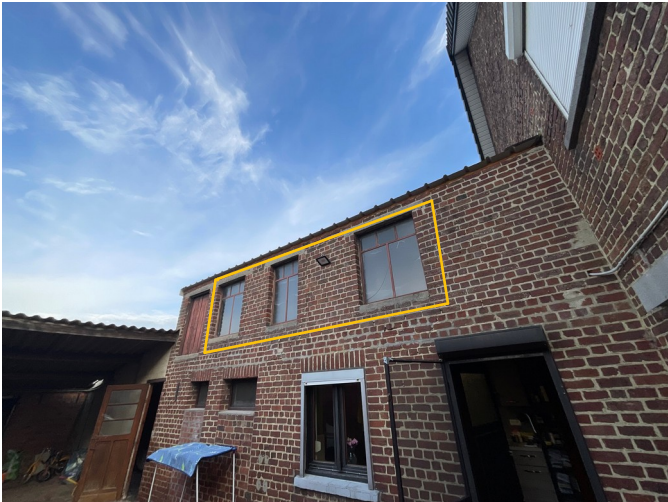
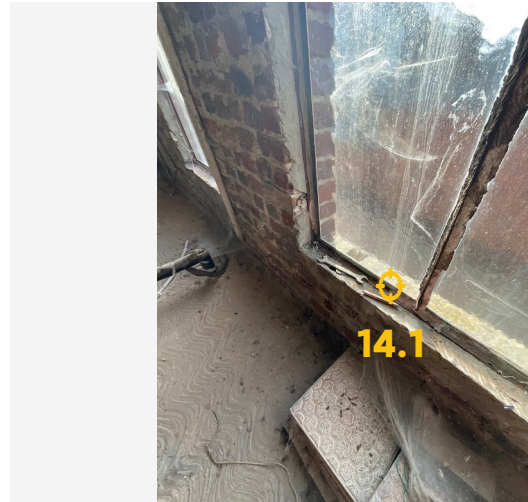
## Fiche 14: Mastiek woonhuis metalen ramen (glas - schrijnwerk)

Geen asbest

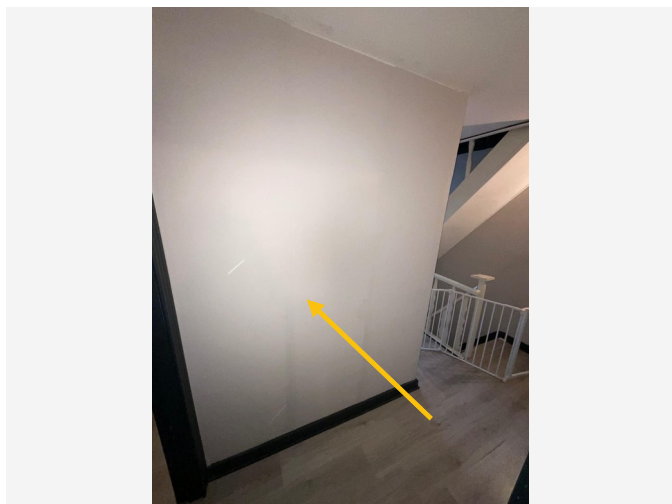
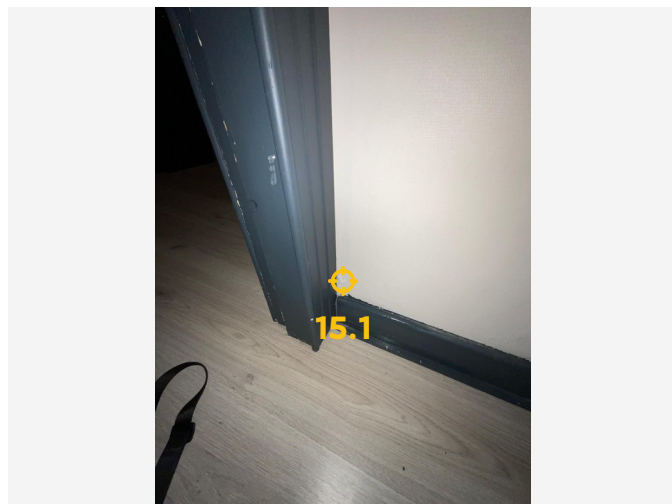
## Fiche 15: Pleisterwerk wanden

Geen asbest

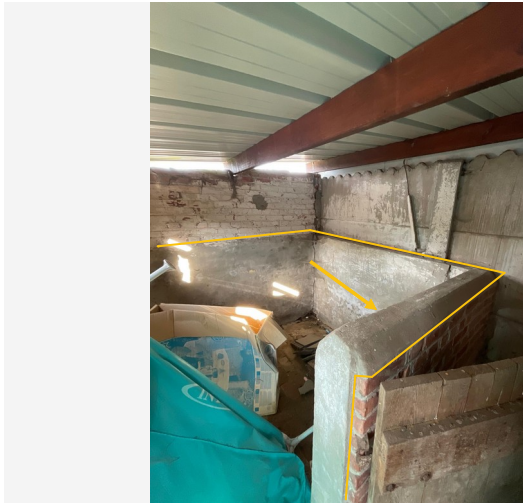
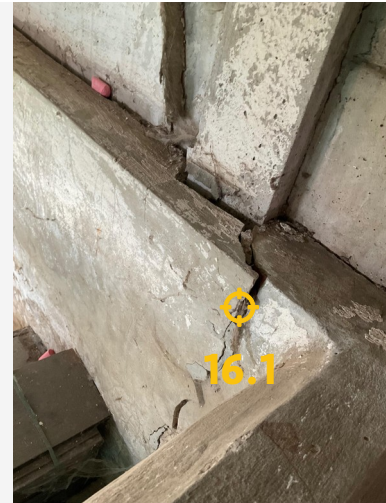
## Fiche 16: Cementpleister stal

Geen asbest

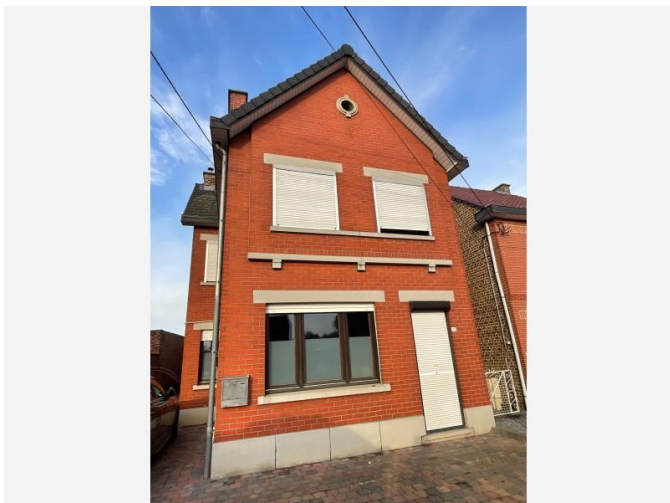
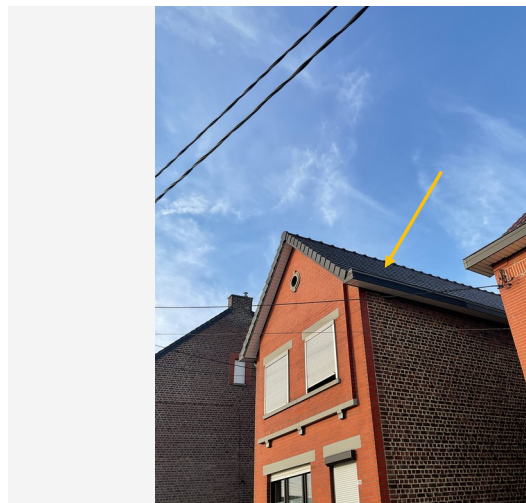
## Fiche 22: Dakbedekking bestaande uit kleipannen (niet verdacht)

| Beschrijving | Notitie | Terug te vinden op plannen |
|---|---|---|
| Fiche 22: Dakbedekking bestaande uit kleipannen (niet verdacht) | De dakbedekking bestaande uit kleipannen is niet-asbestverdacht. | Plan 1.8: Woonhuis plan kopie |
