# Asbestinventarisatattest

Westenlaan 1/0801, 8434 Middelkerke

Attestnummer : 20261005-000057.003

Uitgegeven op : 07.10.2026

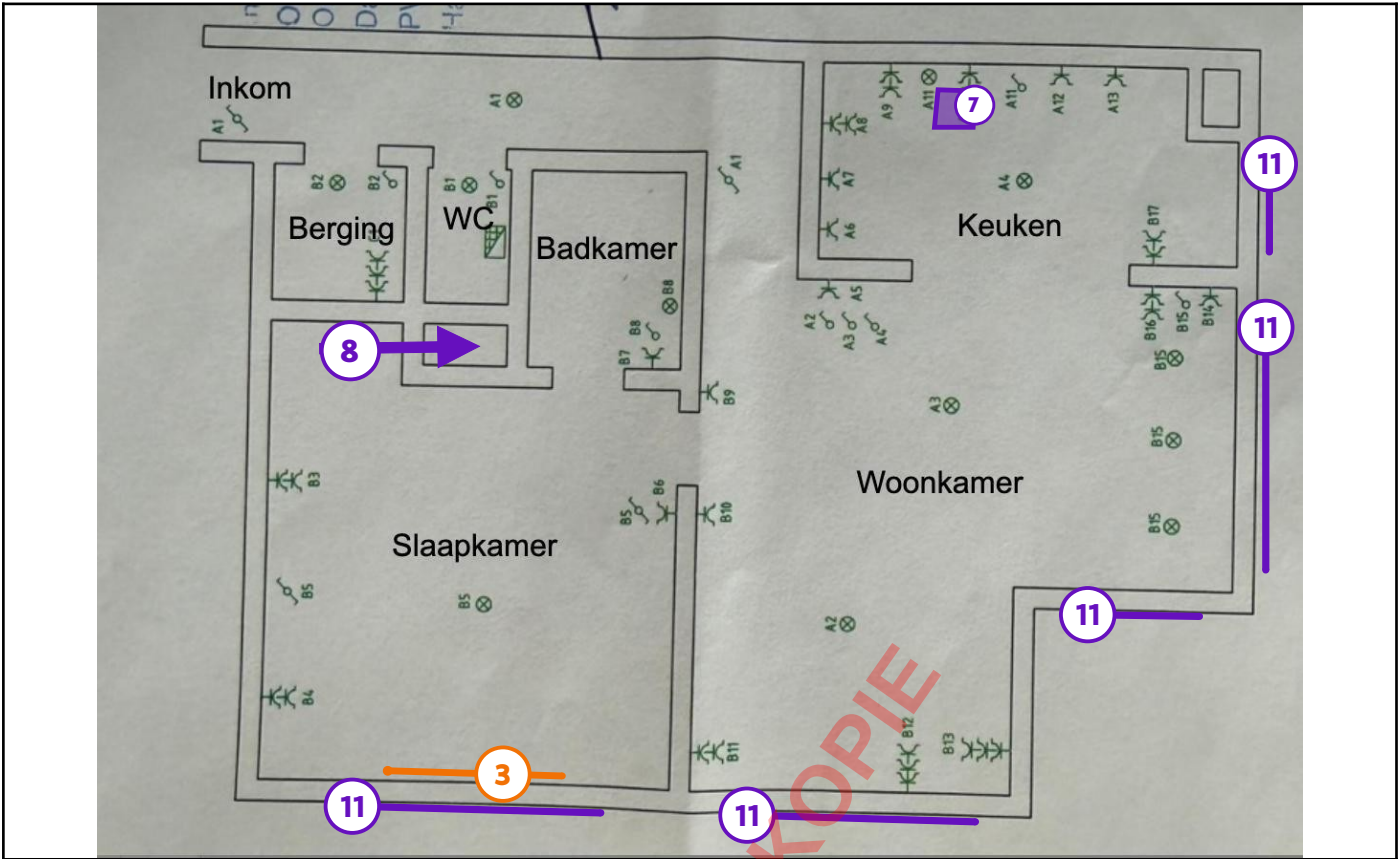
# Plan 1.3: APP 0801 muren 1

| Beschrijving | Type | Actie |
|---|---|---|
| 3. Pakking/dichtingen radiator slaapkamer | Asbestmateriaal | Verwijderen |

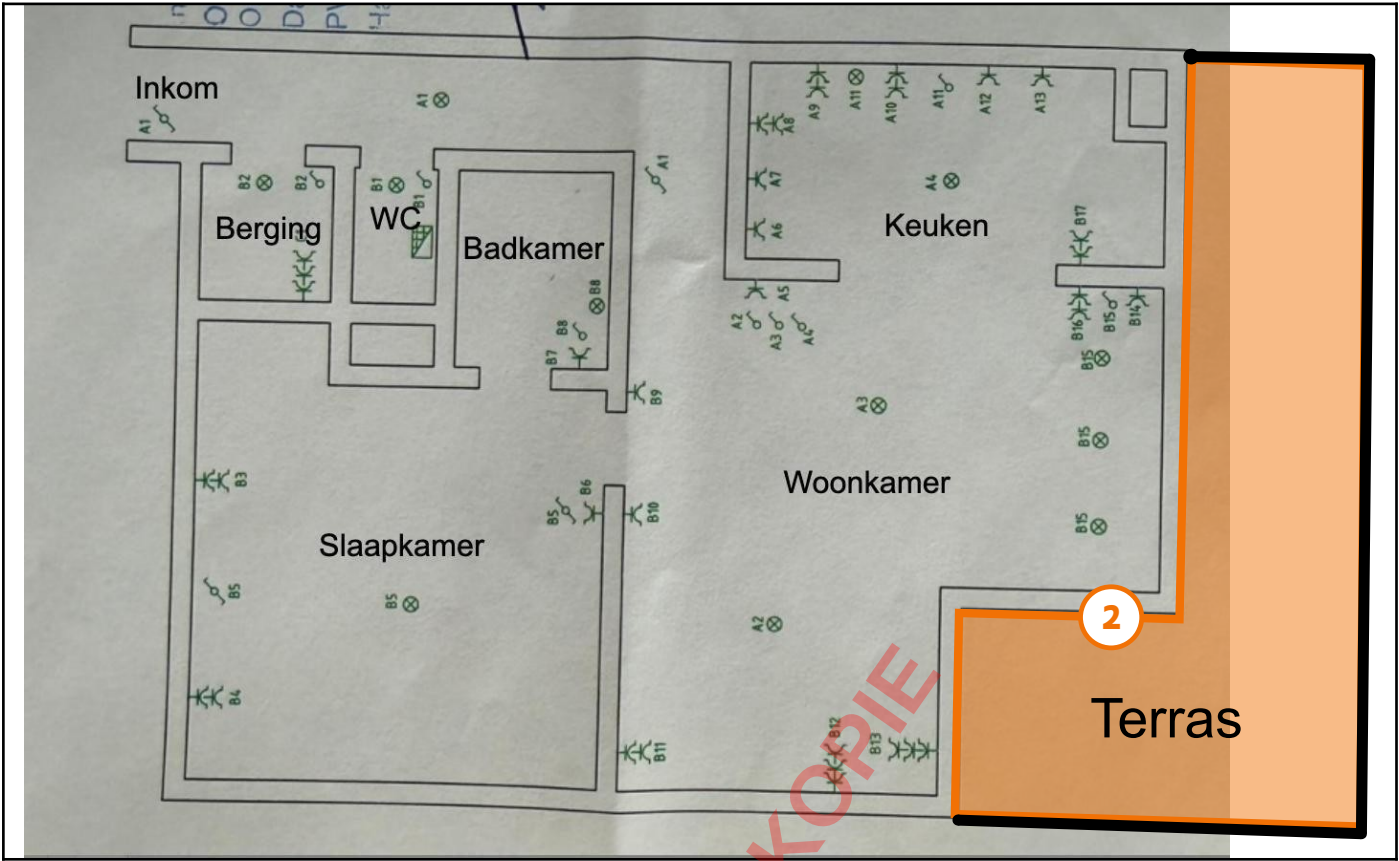
Plan 1.6: Buiten

| Beschrijving | Type | Actie |
|---|---|---|
| 2. Roofing terras | Asbestmateriaal | Verwijderen |

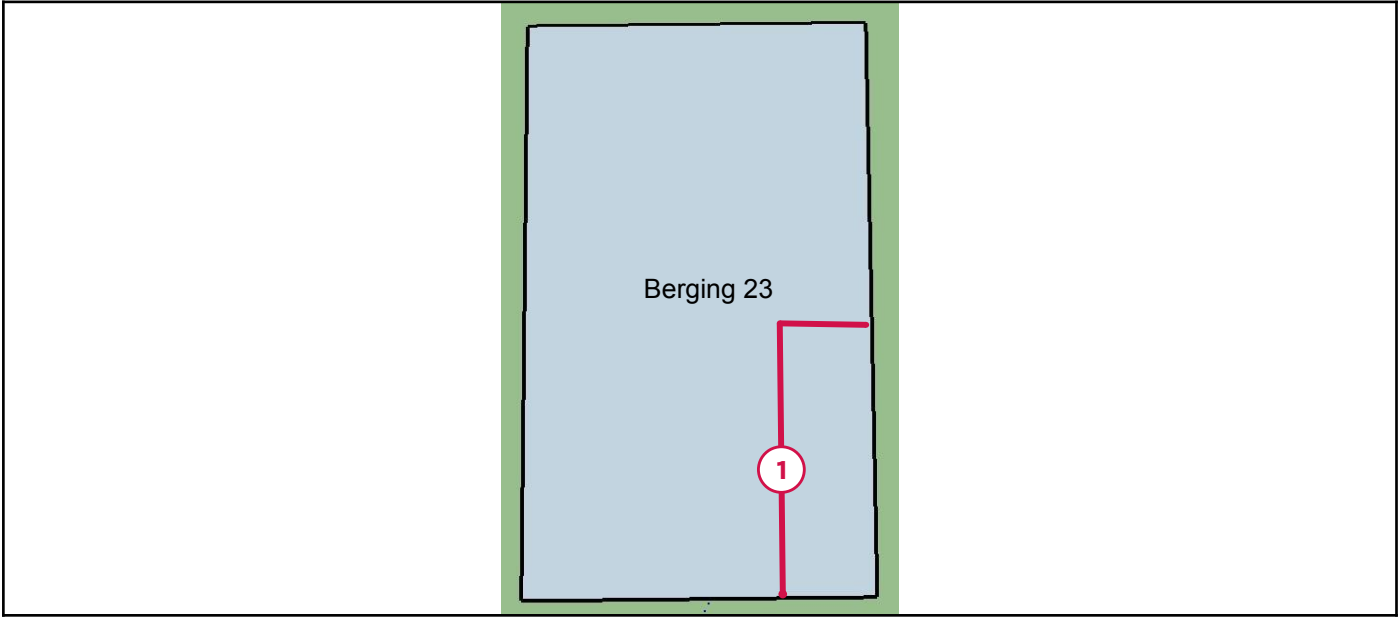
# Plan 1.7: Berging 23

| Beschrijving | Type | Actie |
|---|---|---|
| 1. Leidingisolatie in berging 23 | Asbestmateriaal | Dringend verwijderen |

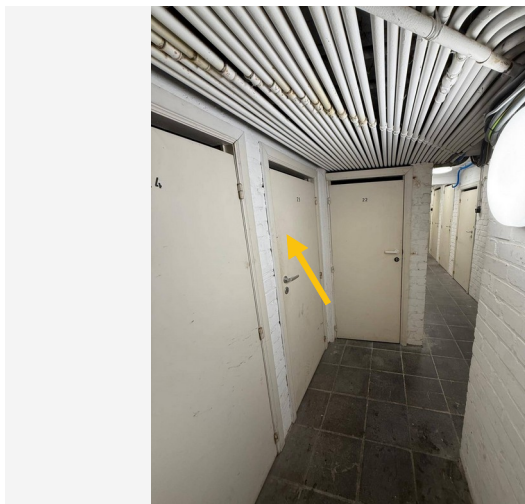
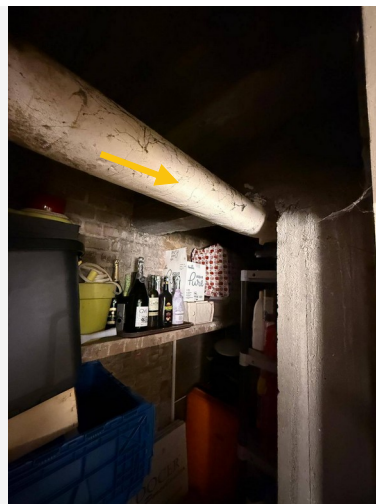
Het asbestmateriaal valt onder de mijlpaal van 2034.

Dringend verwijderen

| Eindbeoordeling materiaalrisico | Hoog materiaalrisico en/of hoge kans op vezelvrijgave |

| Gebondenheid | Categorie 2: niet-hechtgebonden met matrix |
| Asbestsoort (vezeltype) | Crocidoliet aanwezig |
| Asbestconcentratie | Hoog ( $\geq 50\%$ ) |
| Afschermingsgraad van het gehele materiaal | Geheel of deels vrij aan de binnenlucht, maar geen contact met binnenluchtstromen |
| Toestand van het materiaal | Licht beschadigd, licht verweerd. Intacte calciumsilicaatplaat of materiaal met categorie 3-gebondenheid |

| Beschrijving | Leidingisolatie in berging 23 |
| Hoeveelheid (lengte - omtrek - dikte - aantal) | <ul style="list-style-type: none"><li>• 3,00 m - 10,00 cm - 2,00 cm - 1 stuk</li></ul> |

- Sluit de ruimte luchtdicht af en vermijd het betreden van de ruimte.
- Verwijder dit asbestmateriaal zo snel mogelijk. Volg de toestand goed op.

- Hermetische zone (erkend asbestverwijderaar)  
Bij deze verwijdering van asbestmaterialen bestaat er een zeer grote kans op het vrijkomen van asbestvezels. Daarom mag dit enkel verwijderd worden door een erkend asbestverwijderaar onder een hermetische zone. Bij het verwijderen moet steeds rekening worden gehouden met alle milieu- en veiligheidsvoorschriften. Codex boek VI, titel 3 of de website van OVAM. De aannemer of erkend asbestverwijderaar staat zelf in voor het correct afvoeren van het asbestafval. Dit kan absoluut niet verwijderd worden door een doe-het-zelver.

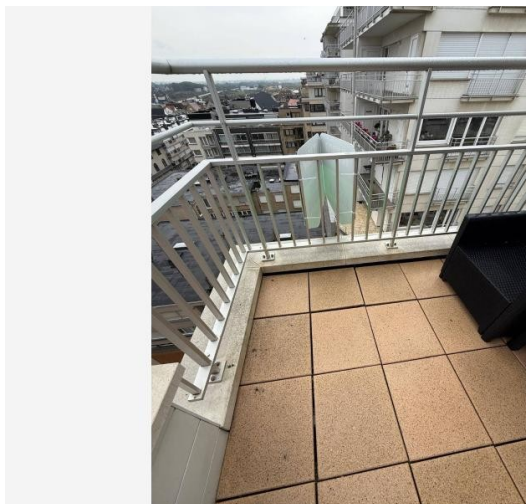
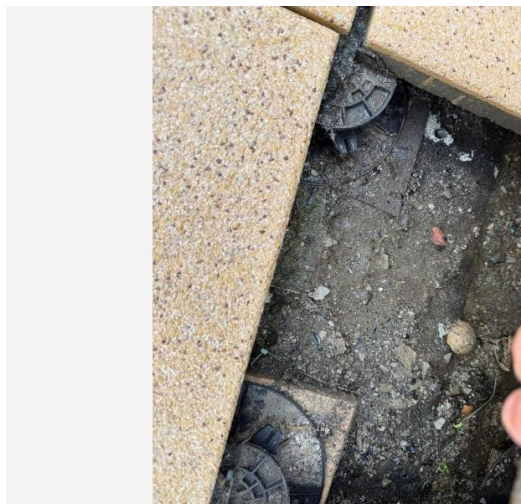
Het asbestmateriaal valt onder de mijlpaal van 2040.

Verwijderen

| Eindbeoordeling materiaalrisico | Verhoogd materiaalrisico en/of verhoogde kans op vezelvrijgave |

| Gebondenheid | Categorie 1: hechtgebonden in oorsprong |
| Asbestsoort (vezeltype) | Alleen chrysotiel aanwezig |
| Asbestconcentratie | Laag (< 50%) |
| Afschermingsgraad van het gehele materiaal | Geheel of deels vrij aan de buitenlucht, maar geen contact met binnenlucht |
| Toestand van het materiaal | Matig beschadigd, matig verweerd |

| Beschrijving | Roofing terras |
| Hoeveelheid (oppervlakte - aantal) | <ul style="list-style-type: none"><li>10,00 m<sup>2</sup> - 1 stuk</li></ul> |

- Zorg voor een veilig beheer. Vermijd het beschadigen van het asbestmateriaal. Controleer de toestand jaarlijks op wijzigingen.

- Eenvoudige handelingen: mag via doe-het-zelf of door werknemer(s) met opleidingsattest eenvoudige handelingen  
Deze toepassing mag door een aannemer die over een opleidingsattest eenvoudige handelingen beschikt of door een particulier (doe-het-zelver), verwijderd worden indien er geen verhoogd risico op vrijgave van asbestvezels (max. concentratie 0,01 vezels/cm<sup>3</sup> - CODEX Art. VI.3-54) ontstaat en de toepassing voorafgaand wordt gefixeerd/bevochtigd. De individuele elementen moeten zonder machinale werktuigen (boormachine, slijpschijf, hogedrukreiniger,...) en zonder breken of gooien een voor een losgemaakt worden en dubbel en luchtdicht verpakt afgevoerd worden naar een erkend afvalpunt (recyclagepark). Daar moeten ze voorzichtig in de container voor asbestafval worden gelegd. Op het recyclagepark worden uitsluitend hechtgebonden asbestmaterialen aanvaard. Niet-hechtgebonden asbestmaterialen kunnen enkel bij een erkend asbestverwijderaar of asbestafvalverwerker worden aangeboden.

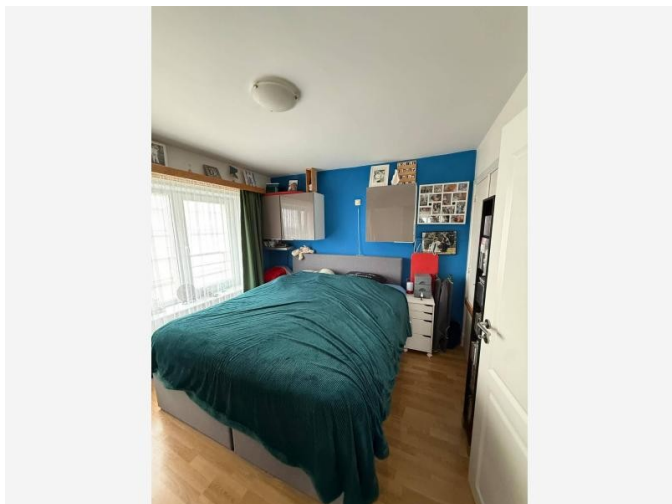
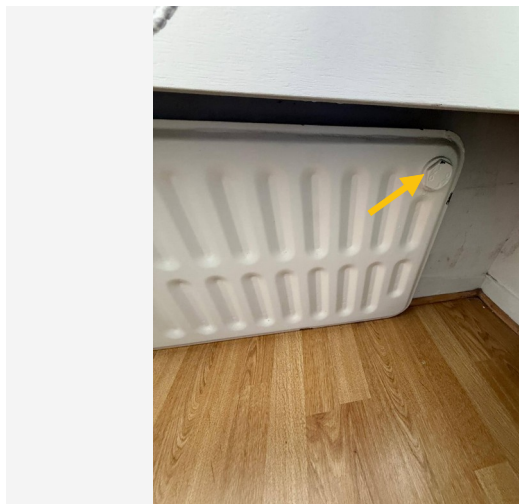
Het asbestmateriaal valt onder de mijlpaal van 2034.

Verwijderen

| Eindbeoordeling materiaalrisico | Zeer laag materiaalrisico en/of zeer lage kans op vezelvrijgave |

| Gebondenheid | Categorie 2: niet-hechtgebonden met matrix |
| Asbestsoort (vezeltype) | Alleen chrysotiel aanwezig |
| Asbestconcentratie | Hoog ( $\geq 50\%$ ) |
| Afschermingsgraad van het gehele materiaal | Niet-stootvaste afscherming |
| Toestand van het materiaal | Onbeschadigd, niet verweerd |

| Beschrijving | Pakking/dichtingen radiator slaapkamer |
| Opmerking | Er bevinden zich 3 knoppen op de radiator. De materialen tussen de radiatorknoppen zijn niet bemonsterd gezien de opdrachtgever hiervoor geen toestemming gegeven. De pakkingen tussen de knoppen zijn asbestverdacht. Wees waakzaam bij werkzaamheden. |

- Zorg voor een veilig beheer. Vermijd het beschadigen van het asbestmateriaal. Controleer de toestand jaarlijks op wijzigingen.
- Voer bijkomende staalname(s) uit.

- Eenvoudige handelingen: mag via doe-het-zelf of door werknemer(s) met opleidingsattest eenvoudige handelingen  
Verwijder de radiator in zijn geheel. Deze toepassing mag door een aannemer die over een opleidingsattest eenvoudige handelingen beschikt of door een particulier (doe-het-zelf), verwijderd worden indien er geen verhoogd risico op vrijgave van asbestvezels (max. concentratie 0,01 vezels/cm<sup>3</sup> - CODEX Art. VI.3-54) ontstaat en de toepassing voorafgaand wordt gefixeerd/bevochtigd. De individuele elementen moeten zonder machinale werktuigen (boormachine, slijpschijf, hogedrukreiniger,...) en zonder breken of gooien een voor een losgemaakt worden en dubbel en luchtdicht verpakt afgevoerd worden naar een erkend afvalpunt (recyclagepark). Daar moeten ze voorzichtig in de container voor asbestafval worden gelegd. Op het recyclagepark worden uitsluitend hechtgebonden asbestmaterialen aanvaard. Niet-hechtgebonden asbestmaterialen kunnen enkel bij een erkend asbestverwijderaar of asbestafvalverwerker worden aangeboden.

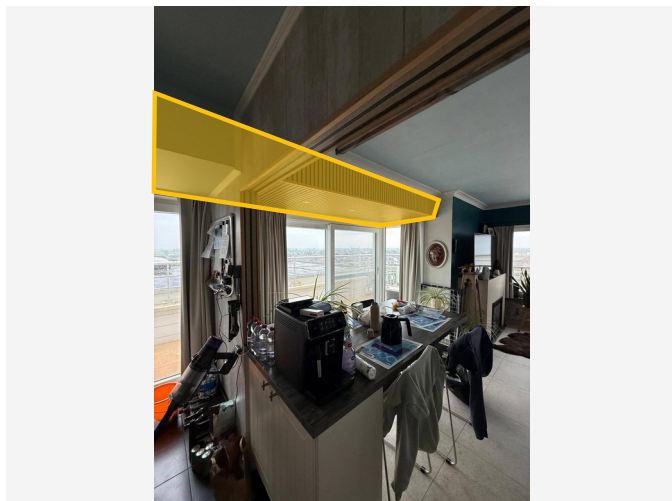
## Fiche 4: Mogelijks asbestverdachte materialen achter valse plafonds

De plafonds zijn gemaakt van niet-asbestverdachte materialen (bijvoorbeeld laminaat, gyproc, ...), deze toepassingen zijn niet asbestverdacht. We hebben echter niet kunnen vaststellen of er mogelijk asbestverdachte of asbesthoudende materialen achter deze toepassingen aanwezig zijn. Bij renovatie of sloop is het aangeraden om een destructief onderzoek te laten uitvoeren van deze toepassingen.

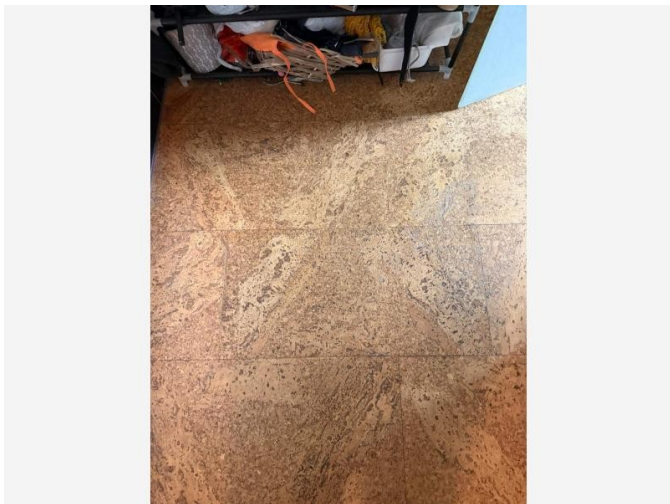
Tijdens de inspectie heeft de ADI geen asbestverdachte vloertegels vastgesteld. Het is mogelijk dat de huidige vloer werd aangebracht bovenop een oudere vloer, maar dit kon niet worden bevestigd aangezien de ADI geen destructief onderzoek uitvoert.

De onderliggende tegellijm is niet zichtbaar en kon niet worden geïnspecteerd zonder destructief onderzoek. Indien de vloer dateert van voor 2001, kan de tegellijm mogelijk asbest bevatten. Dit dient gecontroleerd te worden bij het verwijderen van de vloerafwerking.

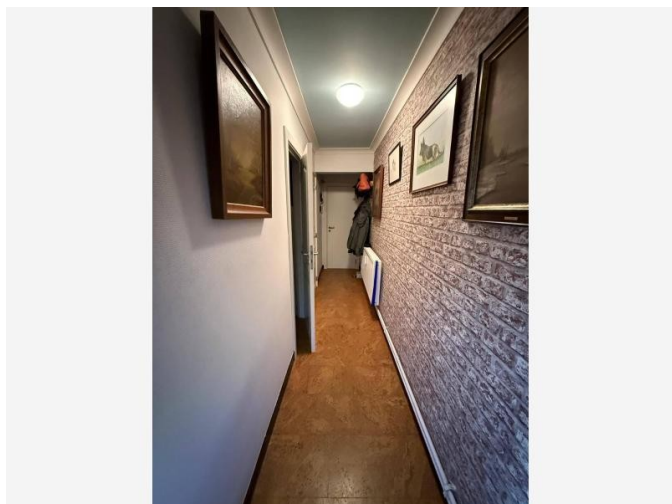
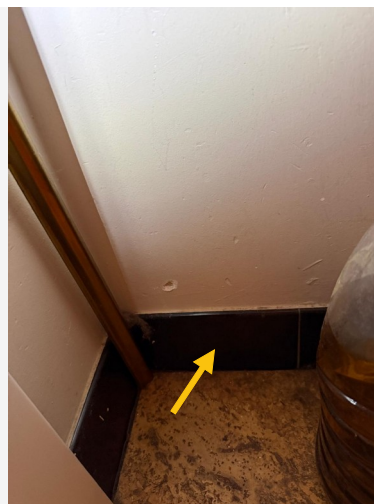
Tegellijm kan asbesthoudend zijn. Deze kon binnen het kader van een niet destructief onderzoek niet worden vastgesteld en bemonsterd. Bij verwijdering van de plinten raad ik aan om de lijm te bemonsteren.

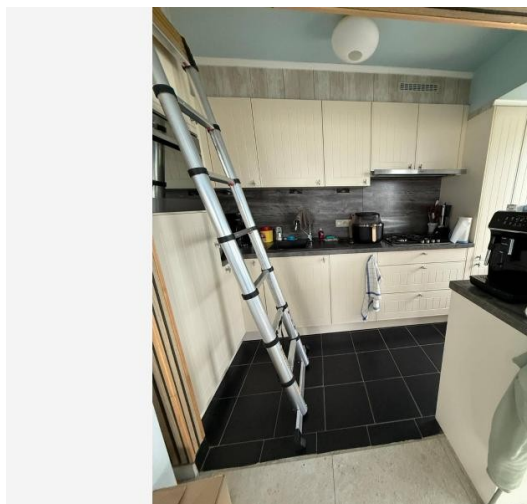
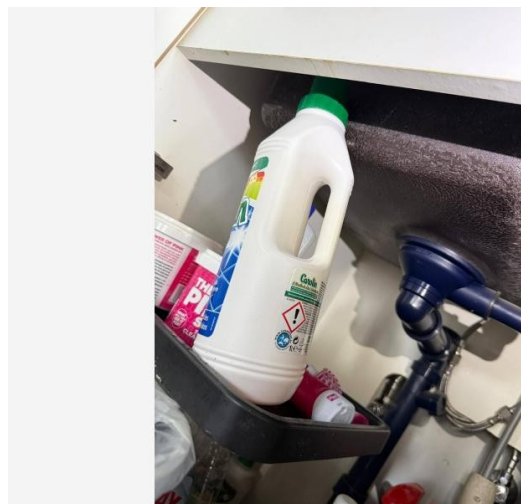
Geen dreunplaat aanwezig.

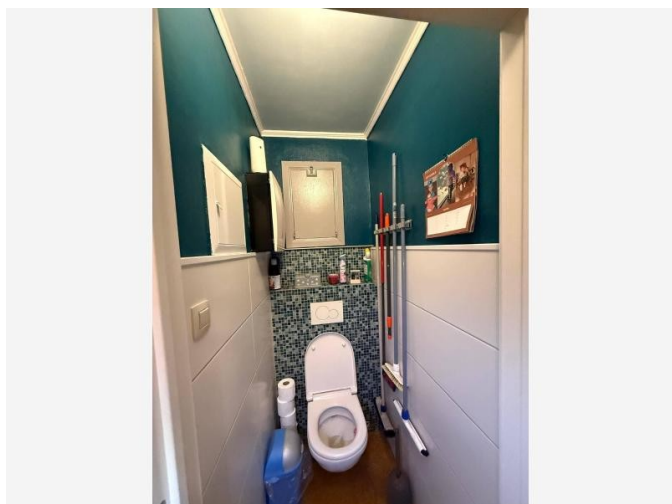
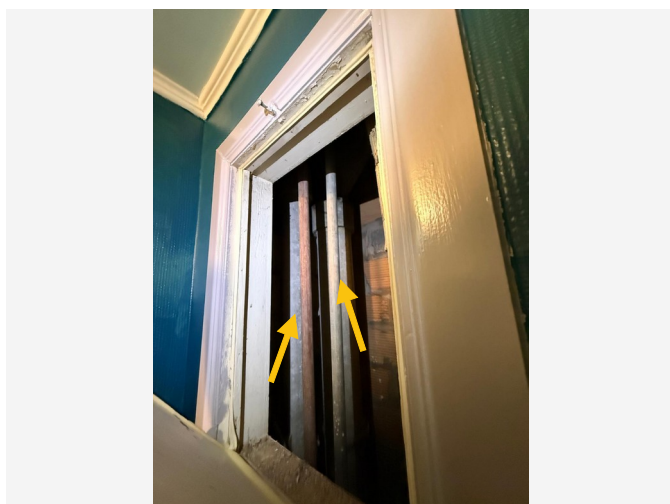
## Fiche 8: Asbesthoudende buizen achter toezichtsluikje in wc

De buizen behoren tot de gemeenschappelijke delen. Dit zal worden opgenomen als een bronfiche in het asbestattest van de gemeenschappelijke delen.

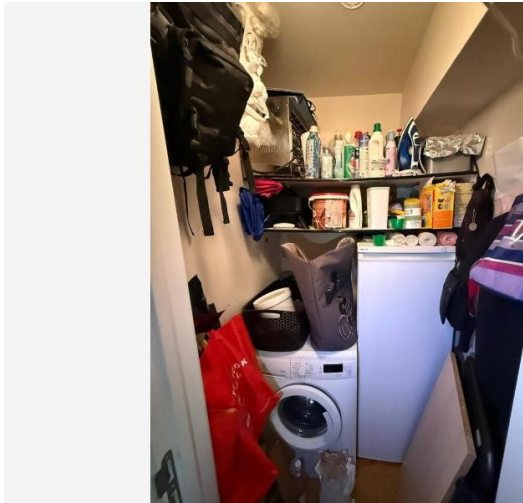
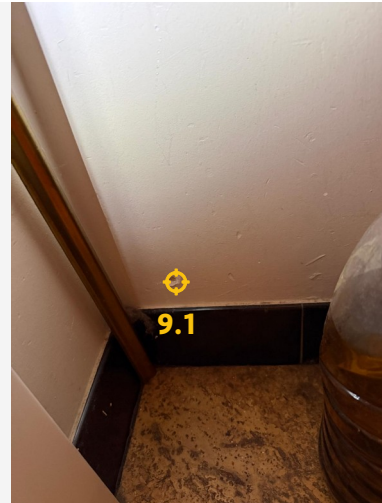
## Fiche 9: Pleisterwerk muren

Geen asbest

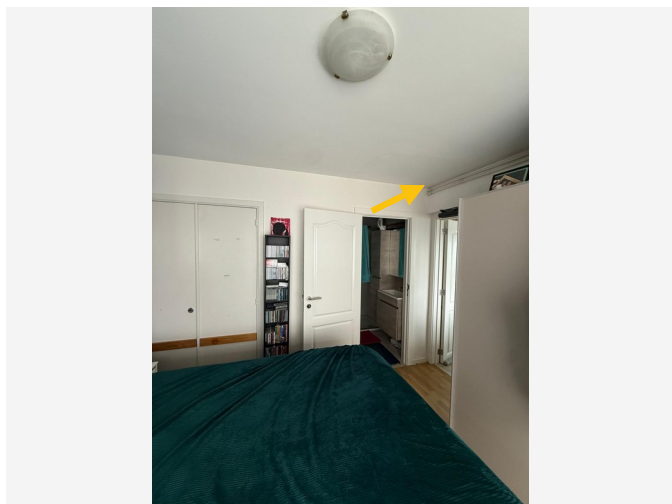
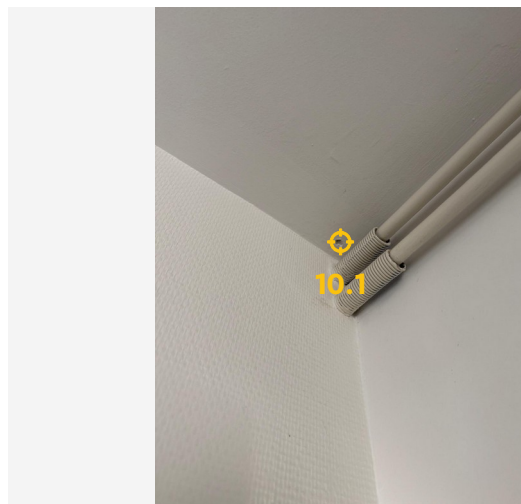
## Fiche 10: Pleisterwerk plafonds

Geen asbest

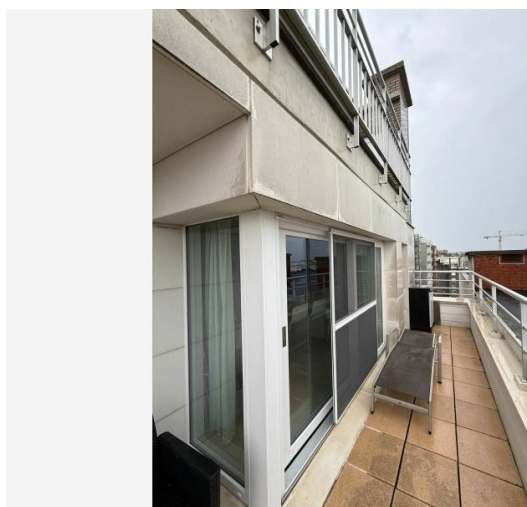
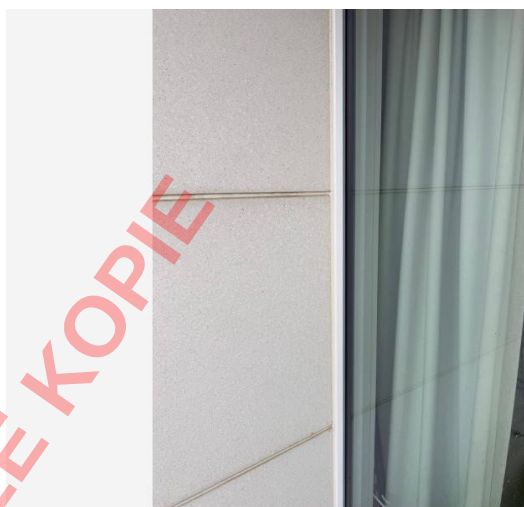
### Fiche 11: Afdichtingsmateriaal aan schrijnwerk

| Beschrijving | Notitie | Terug te vinden op plannen |
|---|---|---|
| Fiche 11: Afdichtingsmateriaal aan schrijnwerk | De silicone mastiek is niet asbestverdacht. | Plan 1.3: APP 0801 muren 1 |
