# Asbestinventarisatetest

Oudenaardsesteenweg 654/2, 9420 Erpe-Mere

Attestnummer : 20261001-000510.000

**Niet-asbestveilig**

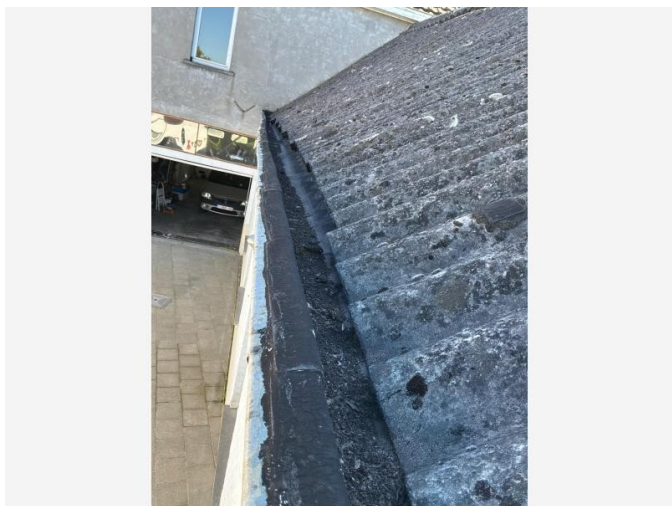
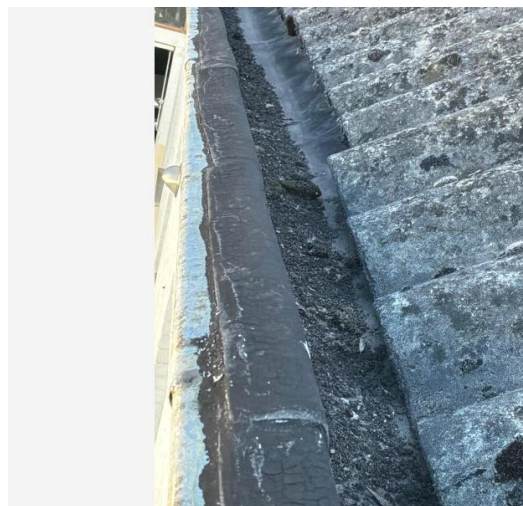
| Fiche 1: Sediment en slib in goot..... | 10 |

Het asbestmateriaal valt onder de mijlpaal van 2040.

**Dringend verwijderen**

| Beschrijving | Sediment en slib in goot |
| Type afvalstof | Betreft resten (contaminatie) van verwerking of beschadiging |
| Bron van de resten | Golfplatendaken |
| Gebondenheid resten | Niet hecht |
| Hoeveelheid (gewicht - aantal) | <ul style="list-style-type: none"><li>• 50,00 kg - 1 stuk</li></ul> |

- Verwijder het asbestafval.

Het afval dient op een correcte manier te worden verpakt en afgevoerd.

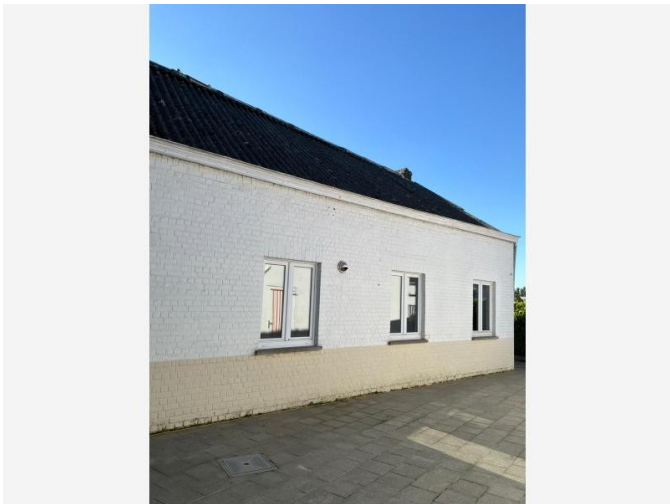
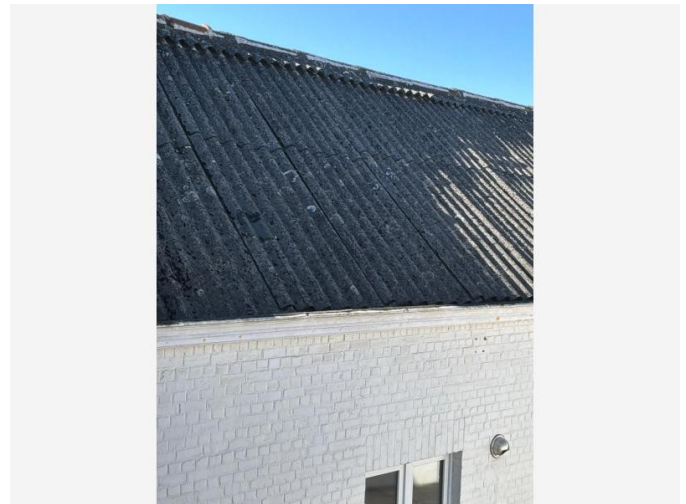
| Fiche 2: golfplaten dak..... | 13 |

Verwijderen

| Eindbeoordeling materiaalrisico | Verhoogd materiaalrisico en/of verhoogde kans op vezelvrijgave |

| Toestand van het materiaal | Matig beschadigd, matig verweerd |

| # | Type | Referentie | Resultaat |
|---|---|---|---|
| 2.1 | Puntmonster | Mm1 | Chrysotiel |

| Beschrijving | golfplaten dak |
| Asbestmateriaal | Dak- en gevelbekleding - Golfplaat |
| Opmerking | Geschatte hoeveelheid.<br>Breukvlak gemaakt: duidelijk asbestvezels aanwezig. |

- Zorg voor een veilig beheer. Vermijd het beschadigen van het asbestmateriaal. Controleer de toestand jaarlijks op wijzigingen.
- Hemelwater dat afspoelt van asbestcement daken of gevels kan asbestdeeltjes bevatten. Gebruik het enkel voor gesloten circuits (bv. spoelen toiletten). Reinig na het vervangen van het dak of de gevel de dakgoten en regenwaterput of -ton om asbesthoudend sediment of slib te verwijderen
- Voer bijkomende staalname(s) uit.

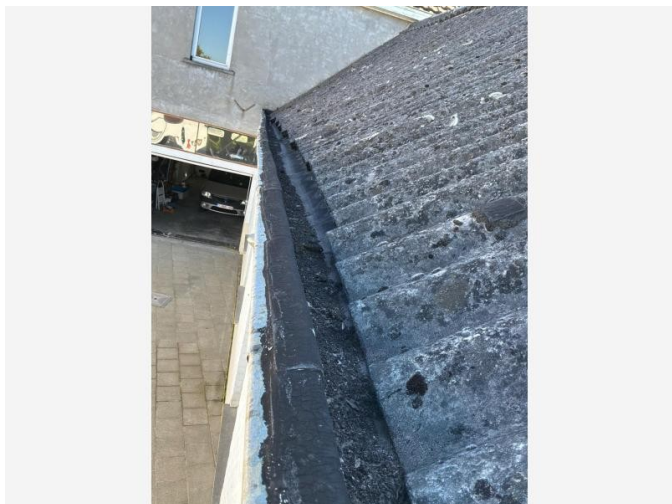
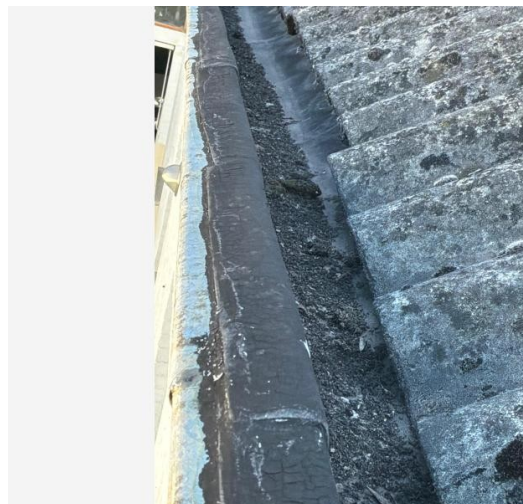
| Fiche 3: 9. roofing dak..... | 17 |

Zorgvuldig beheren

| Eindbeoordeling materiaalrisico | Laag materiaalrisico en/of verlaagde kans op vezelvrijgave |

| Toestand van het materiaal | Licht beschadigd, licht verweerd. Intacte calciumsilicaatplaat of materiaal met categorie 3-gebondenheid |

| Beschrijving | 9. roofing dak |
| Asbestmateriaal | Dak- en gevelbekleding - Roofing |
| Opmerking | GESchatte heoveelheid. Er kan enkel een uitspraak gedaan worden over de bovenste laag. Mogelijks bevinden er zich nog enkele lagen onder de toplaag. Asbesthoudend door contaminatie |

- Zorg voor een veilig beheer. Vermijd het beschadigen van het asbestmateriaal. Controleer de toestand jaarlijks op wijzigingen.

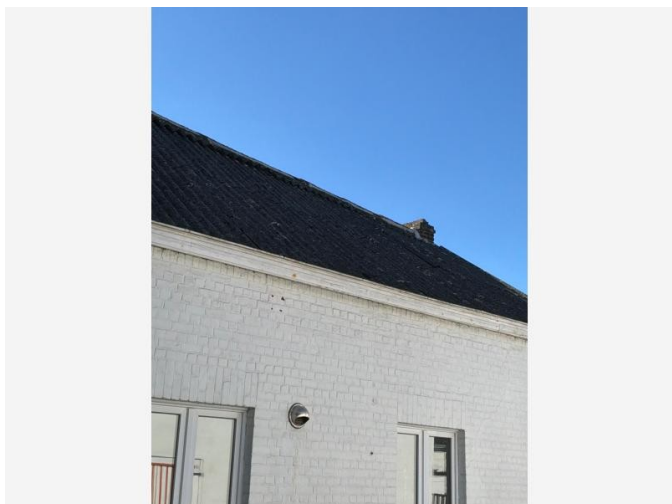
| Fiche 4: 31. Binnenkant schouw..... | 21 |

**Reden:** Het te onderzoeken materiaal situeert zich hoger dan 3,50 m te rekenen vanaf een veilige ondergrond

**Uitleg van de asbestdeskundige:** De binnekant van de schouw is niet inspecteerbaar, aan de buitenkant van de schouw werd zichtbaar geen asbest aangetroffen. Bij werken in of aan de schouw extra aandacht besteden, hier kan zich mogelijks nog asbest schuilhouden. De inspecteur kon dit tijdens zijn bezoek niet vaststellen, daar deze handelingen onder een destructieve handeling zou vallen.

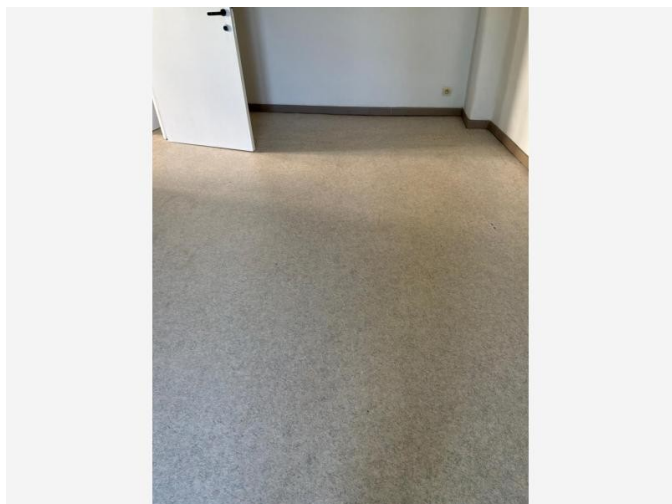
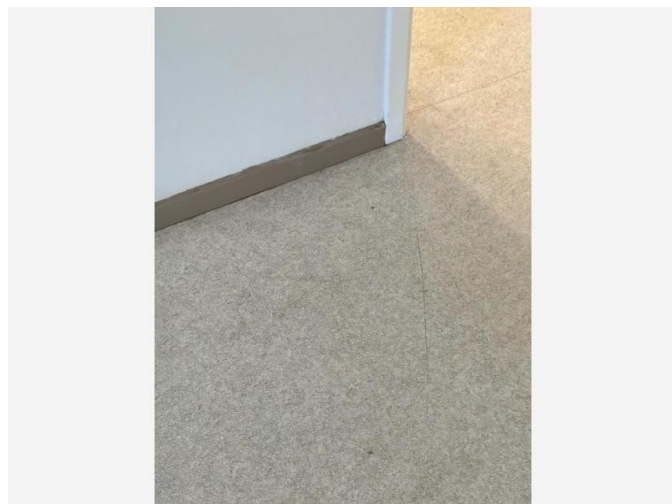
| Fiche 5: 91. Vloerzeil type: niet asbest verdacht..... | 23 |

niet asbest verdacht type vloerzeil

| Basis voor advies | De asbestdeskundige beoordeelt het materiaal als niet-asbestverdacht. |

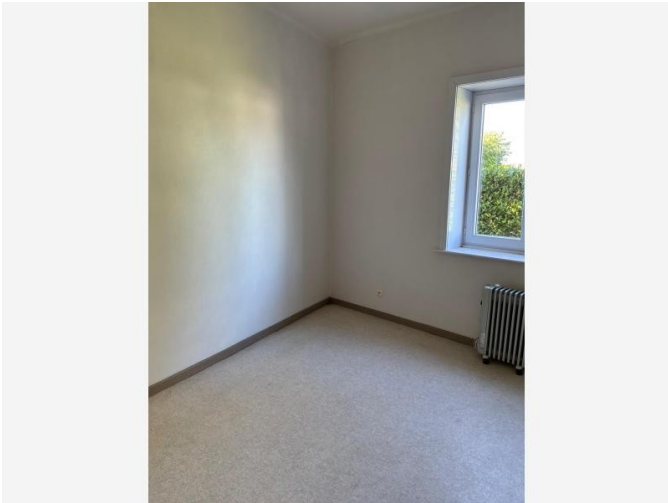
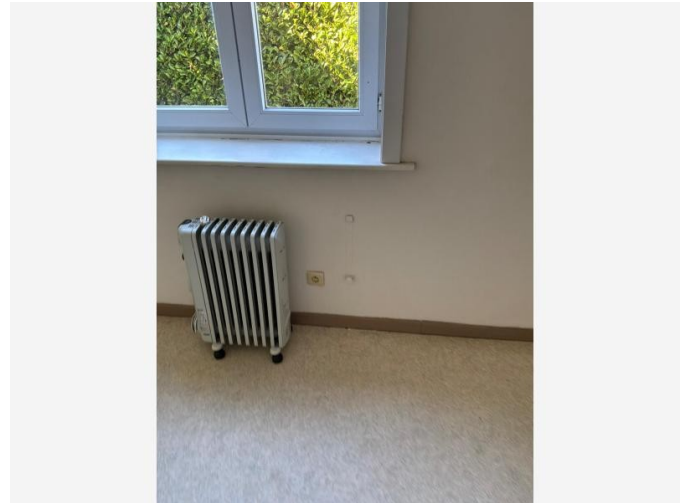
## Fiche 6: 1. pleisterwerk wanden

Geen asbest

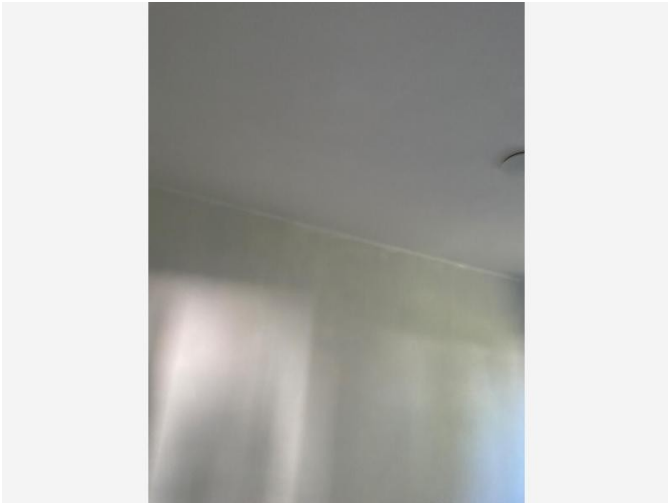
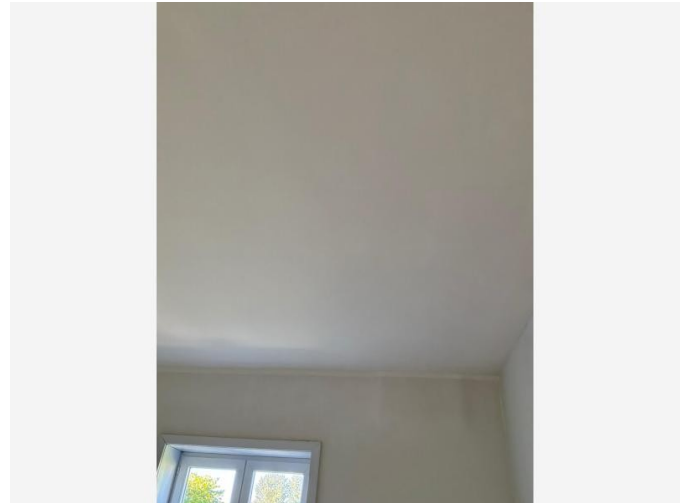
## Fiche 7: 2. pleisterwerk plafond

Geen asbest

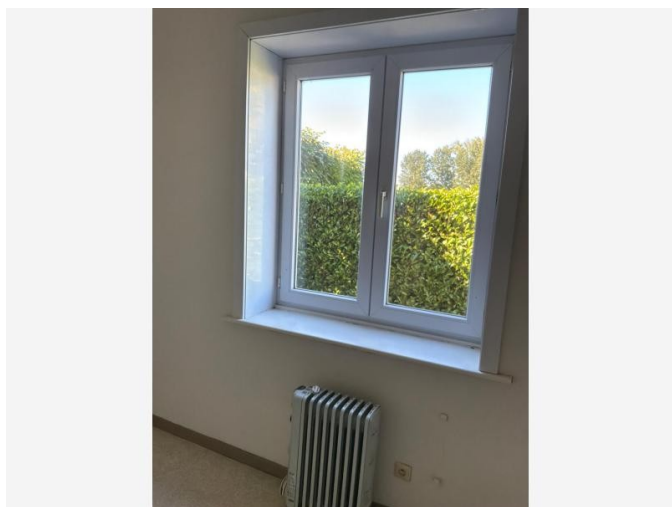
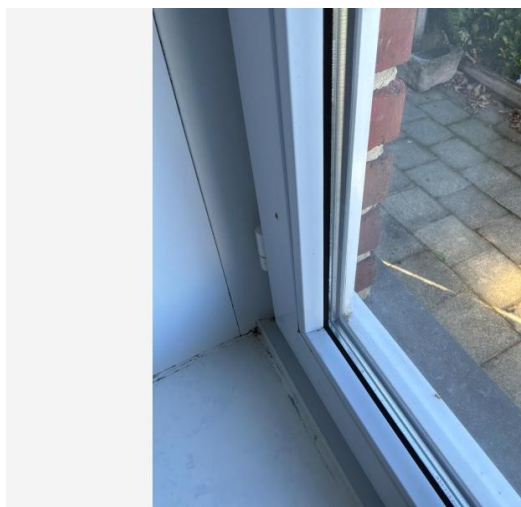
### Fiche 8: 4. mastiek type: niet asbest verdacht

| Beschrijving | Notitie | Terug te vinden op plannen |
|---|---|---|
| Fiche 8: 4. mastiek type: niet asbest verdacht | Aanwezig in alle ramen, buiten de andere aangeduide types.<br><br>Dit type mastiek is niet asbest verdacht | - |
