# Asbestinventarisatetest

Oudenaardsesteenweg 654/3, 9420 Erpe-Mere

Attestnummer : 20261001-000511.000

**Asbestveilig** (maar niet asbestvrij)

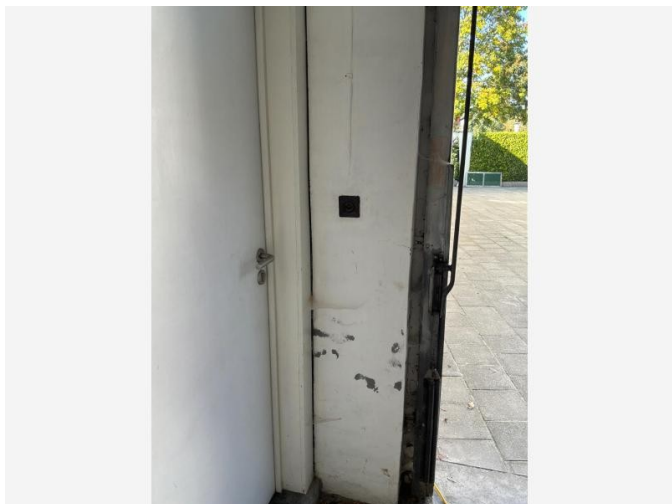
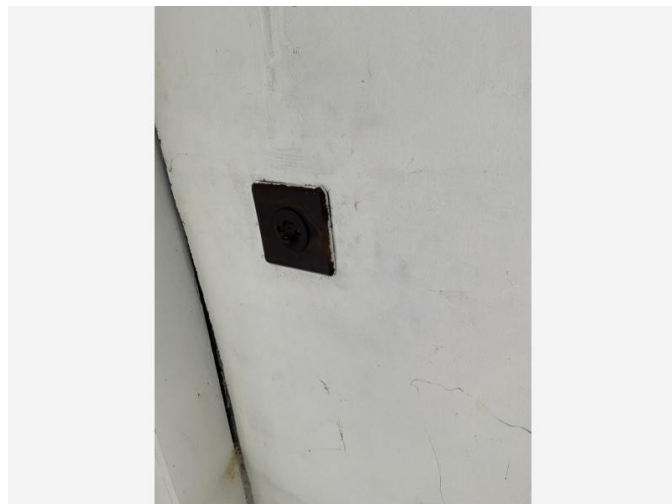
Het asbestmateriaal valt onder de mijlpaal van 2040.

| Eindbeoordeling materiaalrisico | Laag materiaalrisico en/of verlaagde kans op vezelvrijgave |

| Gebondenheid | Categorie 1: hechtgebonden in oorsprong |
| Asbestsoort (vezeltype) | Crocidoliet aanwezig |
| Asbestconcentratie | Laag (< 50%) |
| Afschermingsgraad van het gehele materiaal | Geheel of deels vrij aan de binnenlucht, maar geen contact met binnenluchtstromen |
| Toestand van het materiaal | Onbeschadigd, niet verweerd |

| Beschrijving | Bakeliet electra |
| Opmerking | <p>Geschatte hoeveelheid</p> <p>Betreft verschillende toepassingen in bakeliet</p> |

- Zorg voor een veilig beheer. Vermijd het beschadigen van het asbestmateriaal. Controleer de toestand jaarlijks op wijzigingen.
- Voer bijkomende staalname(s) uit.

- Eenvoudige handelingen: mag via doe-het-zelf of door werknemer(s) met opleidingsattest eenvoudige handelingen  
Bij het uitvoeren van eenvoudige handelingen, zoals toegestaan via doe-het-zelfmethoden of door werknemers met een opleidingsattest, is het gebruik van de juiste persoonlijke beschermingsmiddelen (PBM's) verplicht om blootstelling aan asbestvezels te voorkomen. Wij adviseren echter om asbest te laten verwijderen door een werknemer met opleidingscertificaat. Maar het is ook toegestaan via de doe-het-zelfmethode, mits de juiste voorzorgsmaatregelen en PBM's in acht worden genomen. De te gebruiken PBMs zijn:
  - FFP3-mondmasker of halfgelaatsmasker met P3 filter
  - wegwerpoverall (Tyvek CATIII, type 5 en 6)

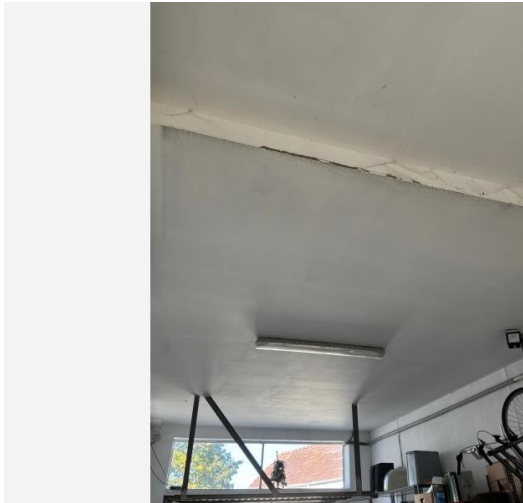
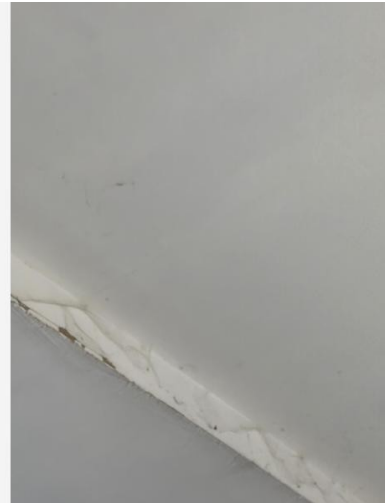
Dit type plafond is niet asbest verdacht. Er kan echter geen uitspraak gedaan worden over de achterligende delen. Hier kunnen zich mogelijk nog verdacht materialen bevinden.

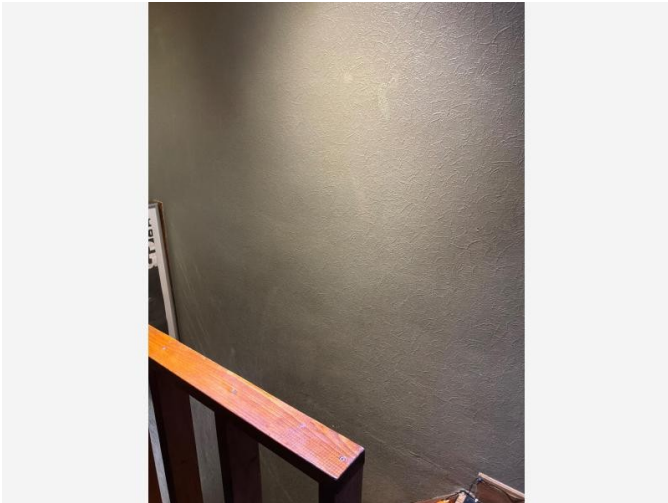
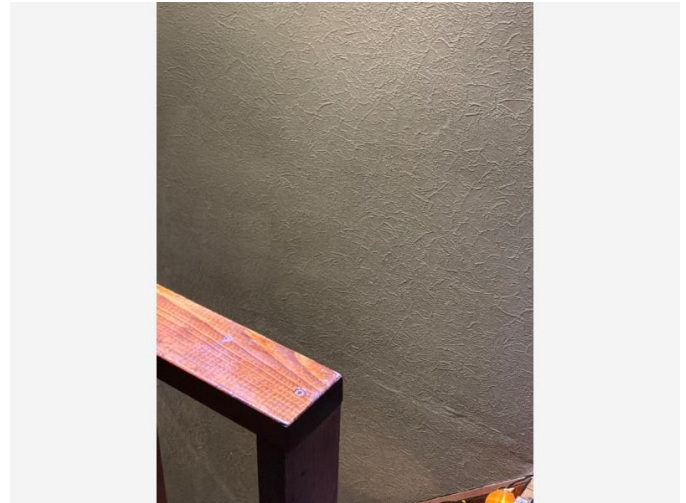
## Fiche 4: 1. pleisterwerk wanden

Geen asbest

| # | Type | Referentie | Resultaat |
|---|---|---|---|
| 4.1 | Mengmonster | mm01 | Geen asbest |

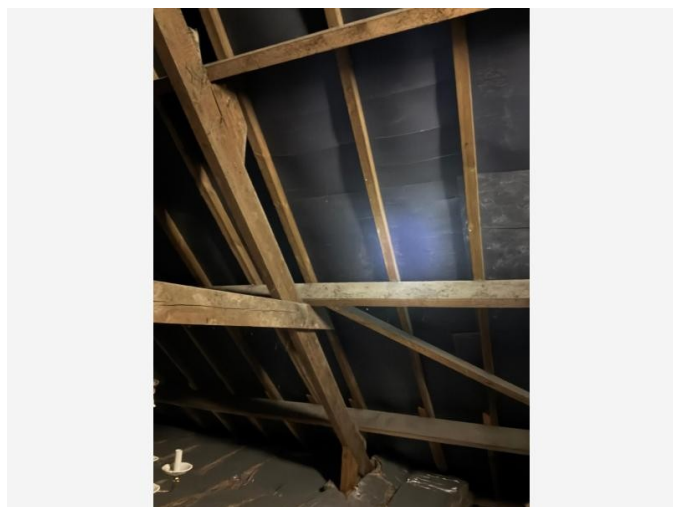
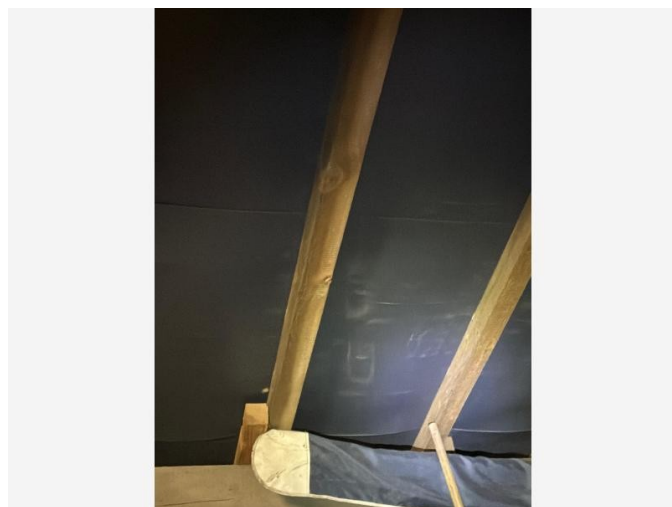
### Fiche 5: 92. Onderdak type: niet asbest verdacht

| Beschrijving | Notitie | Terug te vinden op plannen |
|---|---|---|
| Fiche 5: 92. Onderdak type: niet asbest verdacht | Dit onderdak type is niet asbest verdacht. (Deze zijn steekproefsgewijs vastgesteld en kunnen, indien de vastelling dit niet toeliet, geen uitspraak doen over het volledige onderdak. ) | Plan 1.3: Hoofdgebouw plan dak |

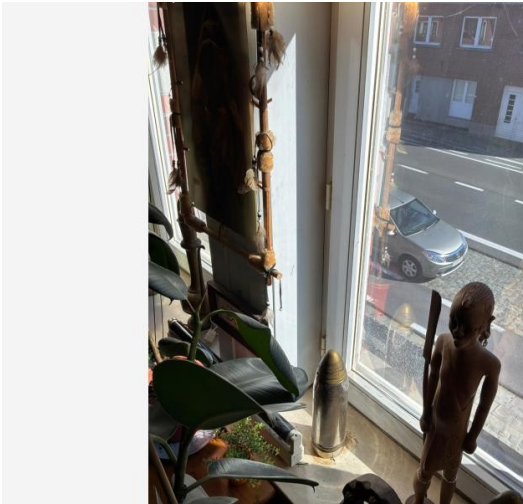
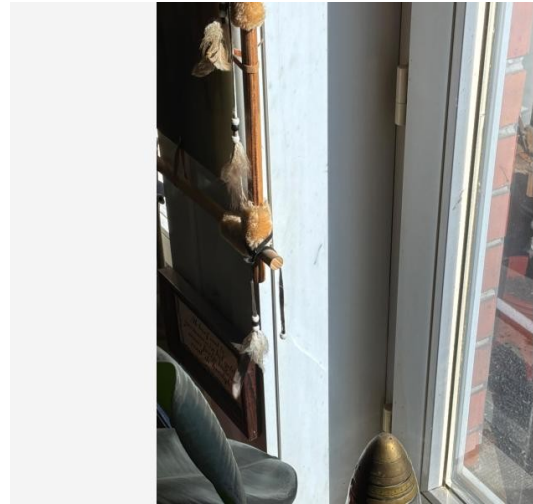
## Fiche 6: 4. mastiek type: niet asbest verdacht

| Beschrijving | Notitie | Terug te vinden op plannen |
|---|---|---|
| Fiche 6: 4. mastiek type: niet asbest verdacht | Aanwezig in alle ramen, buiten de andere aangeduide types.<br><br>Dit type mastiek is niet asbest verdacht | - |

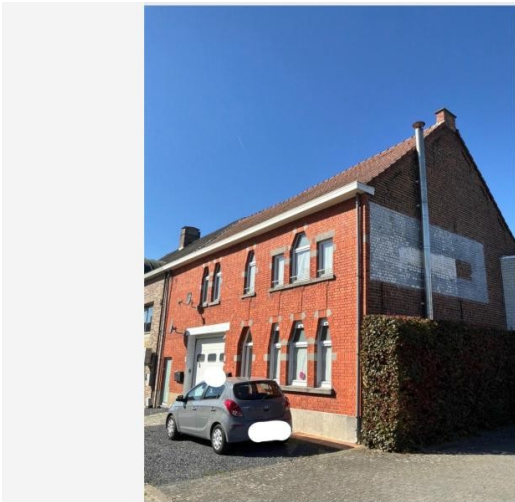
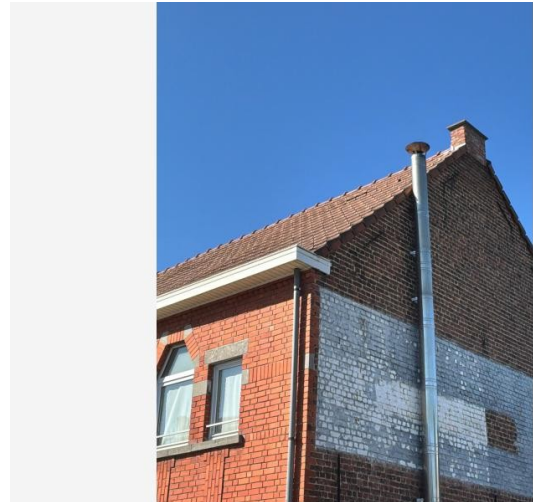
## Fiche 7: 3. Dak type: niet asbest verdacht

| Beschrijving | Notitie | Terug te vinden op plannen |
|---|---|---|
| Fiche 7: 3. Dak type: niet asbest verdacht | Dit dak type is niet asbest verdacht. | Plan 1.3: Hoofdgebouw plan dak |

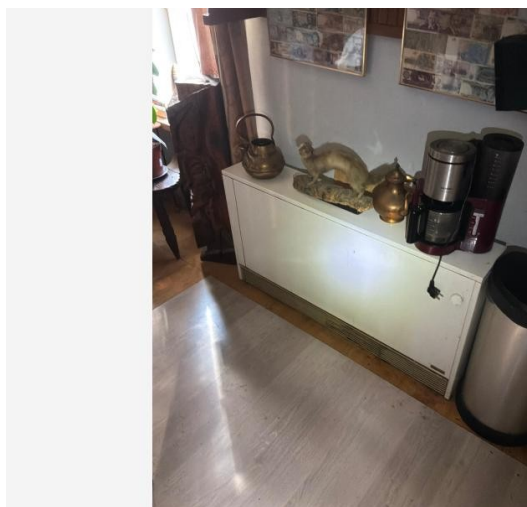
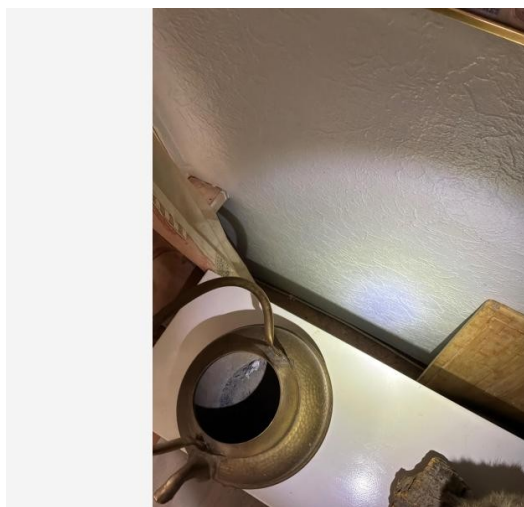
### Fiche 11: 7. Ketel: Geen cv

| Beschrijving | Notitie | Terug te vinden op plannen |
|---|---|---|
| Fiche 11: 7. Ketel: Geen cv | Geen cv | Plan 1.2: Hoofdgebouw plan 1e |
