# Asbestinventarisatetest

Oudenaardsesteenweg 654/1, 9420 Erpe-Mere

Attestnummer : 20261001-000508.000

**Niet-asbestveilig**

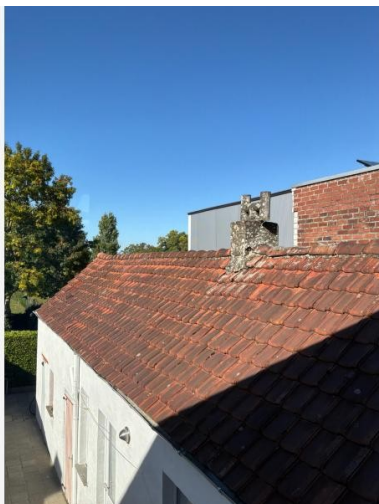
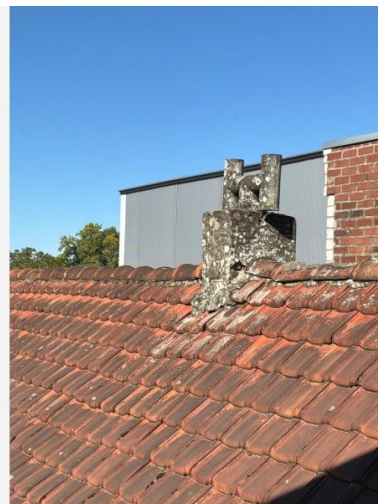
**Dringend verwijderen**

| Eindbeoordeling materiaalrisico | Hoog materiaalrisico en/of hoge kans op vezelvrijgave |

| Asbestsoort (vezeltype) | Crocidoliet aanwezig |
| Toestand van het materiaal | Matig beschadigd, matig verweerd |

| Beschrijving | Asbest cement rookgaskanaal |
| Asbestmateriaal | Rookgaskanaal |
| Identificatiemethode | <p>De asbestdeskundige beoordeelt het materiaal als asbestverdacht en dus asbesthoudend, en dit zonder monstername.</p> <p>Motivatie: Er is een onderzoeksbepierking die monstername verhindert; De ruimte of het materiaal bevindt zich hoger dan 3,5 meter vanaf een vaste ondergrond.</p> |

- Zorg voor een veilig beheer. Vermijd het beschadigen van het asbestmateriaal. Controleer de toestand jaarlijks op wijzigingen.
- Voer bijkomende staalname(s) uit.

- Eenvoudige handelingen: mag via doe-het-zelf of door werknemer(s) met opleidingsattest eenvoudige handelingen  
Bij het uitvoeren van eenvoudige handelingen, zoals toegestaan via doe-het-zelfmethoden of door werknemers met een opleidingsattest, is het gebruik van de juiste persoonlijke beschermingsmiddelen (PBM's) verplicht om blootstelling aan asbestvezels te voorkomen. Wij adviseren echter om asbest te laten verwijderen door een werknemer met opleidingscertificaat. Maar het is ook toegestaan via de doe-het-zelfmethode, mits de juiste voorzorgsmaatregelen en PBM's in acht worden genomen. De te gebruiken PBMs zijn:
  - FFP3-mondmasker of halfgelaatsmasker met P3 filter
  - wegwerpoverall (Tyvek CATIII, type 5 en 6)

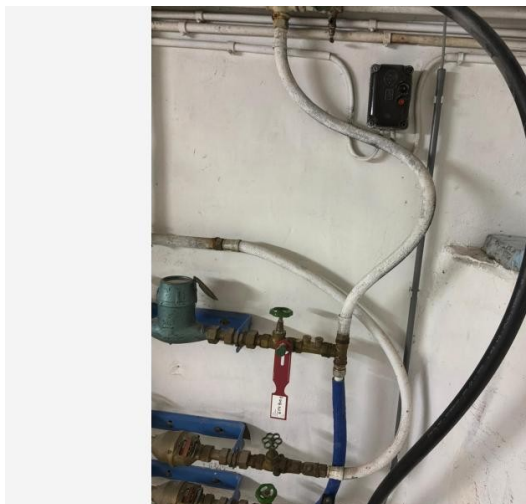
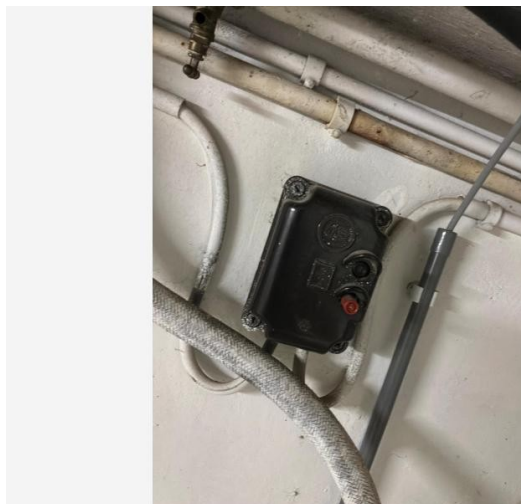
Zorgvuldig beheren

| Eindbeoordeling materiaalrisico | Laag materiaalrisico en/of verlaagde kans op vezelvrijgave |

| Asbestsoort (vezeltype) | Crocidoliet aanwezig |
| Toestand van het materiaal | Onbeschadigd, niet verweerd |

| Beschrijving | Bakeliet electra |
| Opmerking | <p>Geschatte hoeveelheid</p> <p>Betreft verschillende toepassingen in bakeliet</p> |

- Zorg voor een veilig beheer. Vermijd het beschadigen van het asbestmateriaal. Controleer de toestand jaarlijks op wijzigingen.
- Voer bijkomende staalname(s) uit.

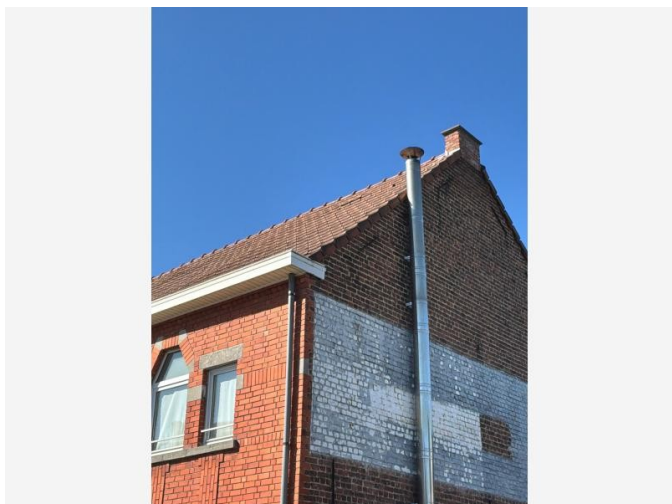
Situeringfoto

**Reden:** Het te onderzoeken materiaal situeert zich hoger dan 3,50 m te rekenen vanaf een veilige ondergrond

**Uitleg van de asbestdeskundige:** De binnekant van de schouw is niet inspecteerbaar, aan de buitenkant van de schouw werd zichtbaar geen asbest aangetroffen. Bij werken in of aan de schouw extra aandacht besteden, hier kan zich mogelijks nog asbest schuilhouden. De inspecteur kon dit tijdens zijn bezoek niet vaststellen, daar deze handelingen onder een destructieve handeling zou vallen.

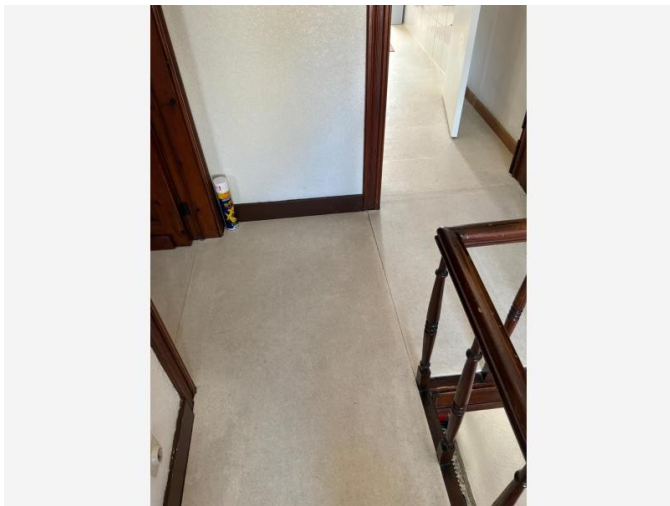
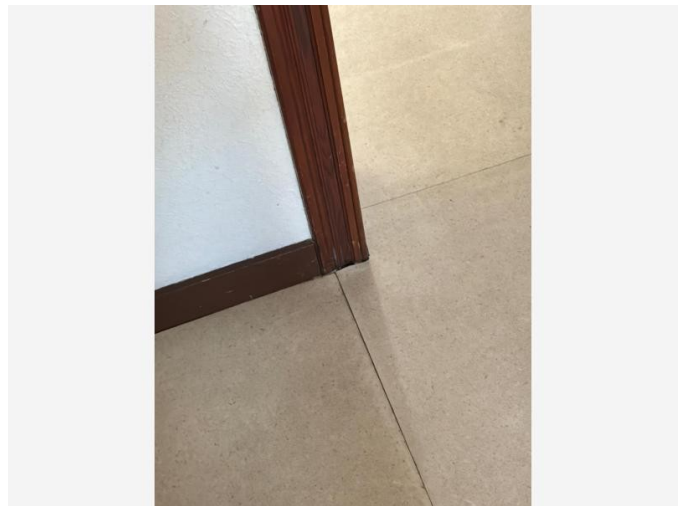
niet asbest verdacht type vloerzeil

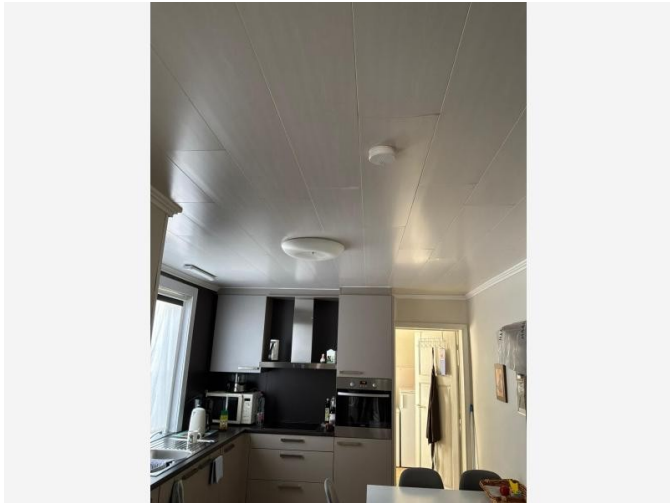
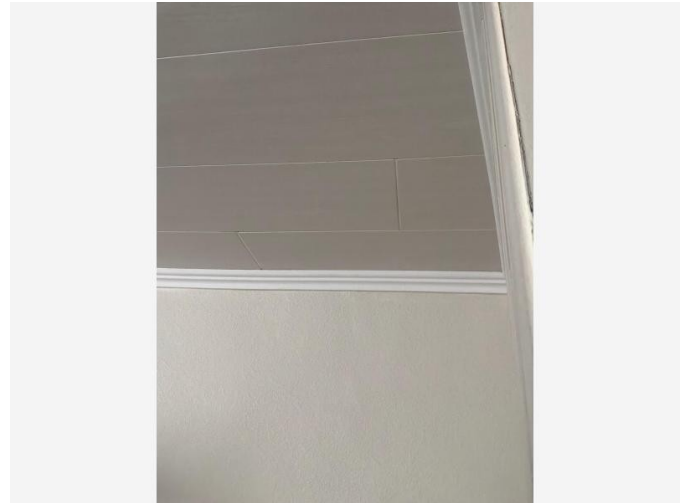
Dit type plafond is niet asbest verdacht. Er kan echter geen uitspraak gedaan worden over de achterligende delen. Hier kunnen zich mogelijk nog verdacht materialen bevinden.

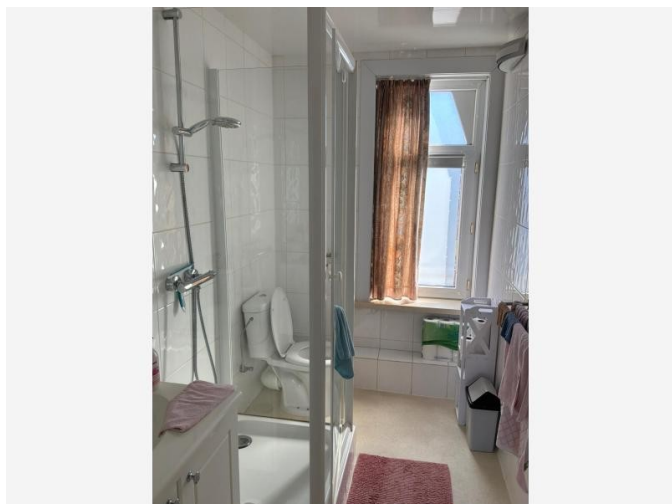
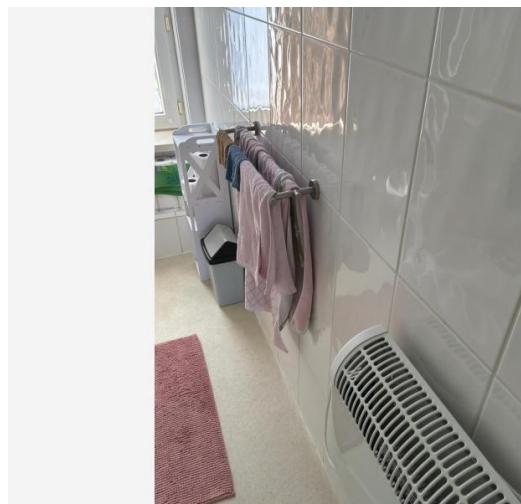
Mogelijk bevinden zich achter deze tegels verdachte lijmen. Bij werken aan de tegels is een aanvullend onderzoek aangewezen om de aard van de lijmen te bepalen.

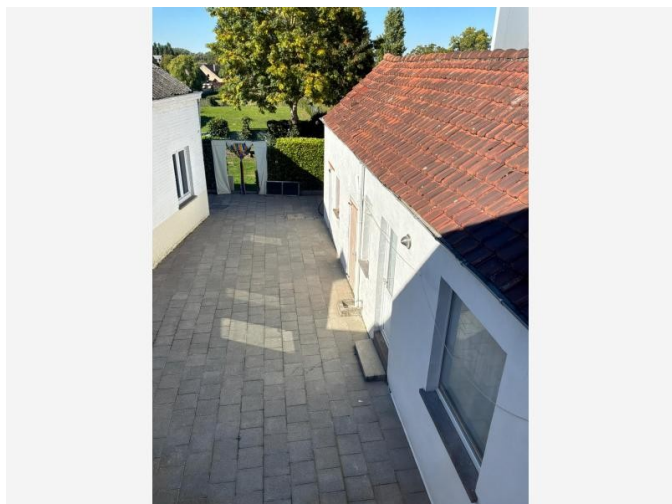
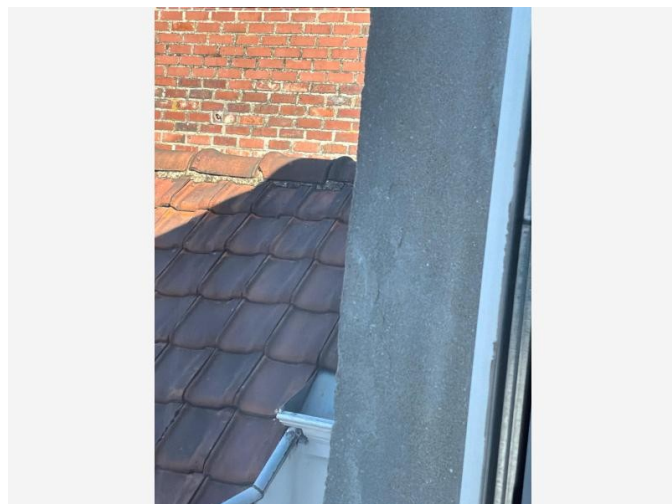
Geen asbest

| Beschrijving | 93. crepi gevel |

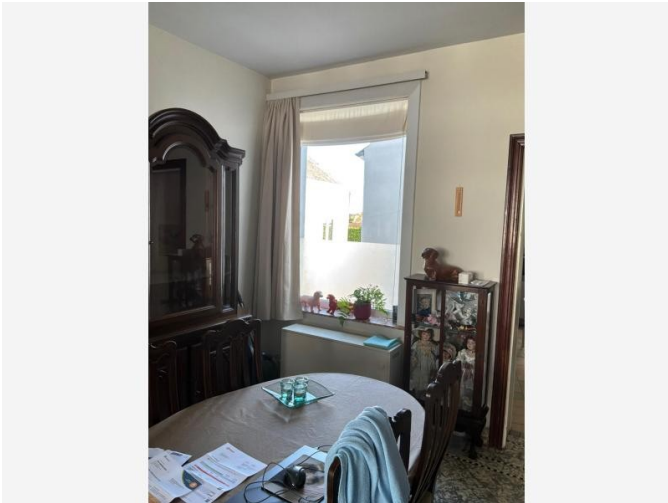
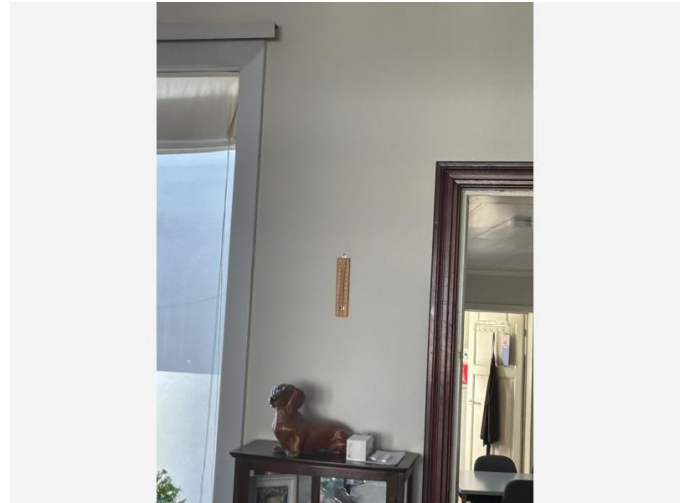
## Fiche 8: 1. pleisterwerk wanden

Geen asbest

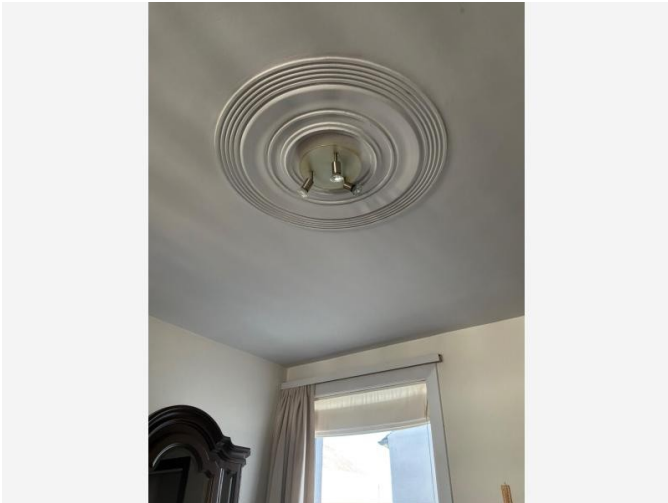
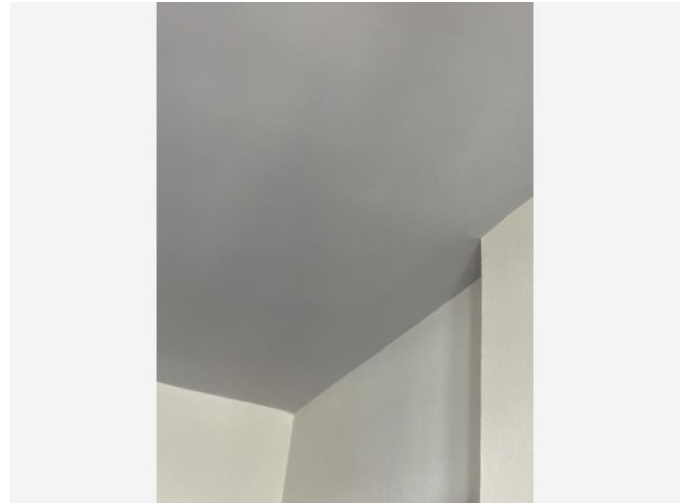
## Fiche 9: 2. pleisterwerk plafond

Geen asbest

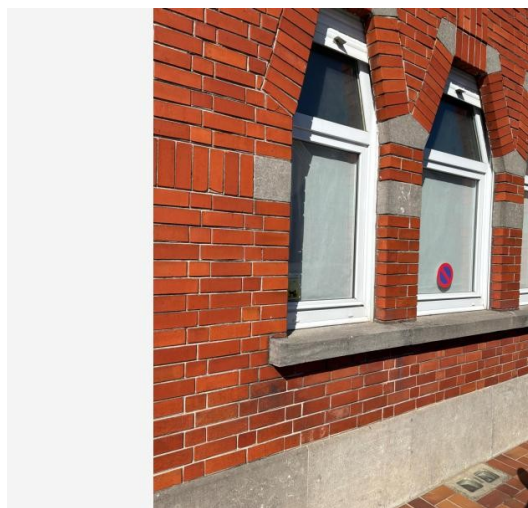
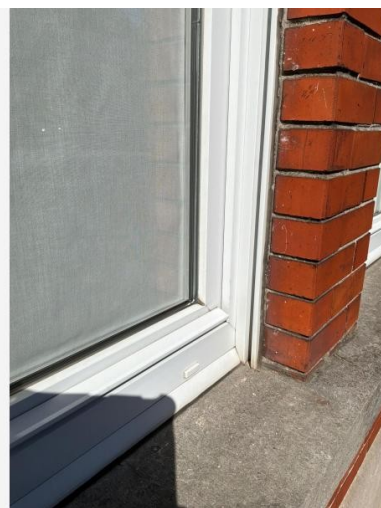
### Fiche 10: 4. mastiek type: niet asbest verdacht

| Beschrijving | Notitie | Terug te vinden op plannen |
|---|---|---|
| Fiche 10: 4. mastiek type: niet asbest verdacht | Aanwezig in alle ramen, buiten de andere aangeduide types.<br><br>Dit type mastiek is niet asbest verdacht | - |

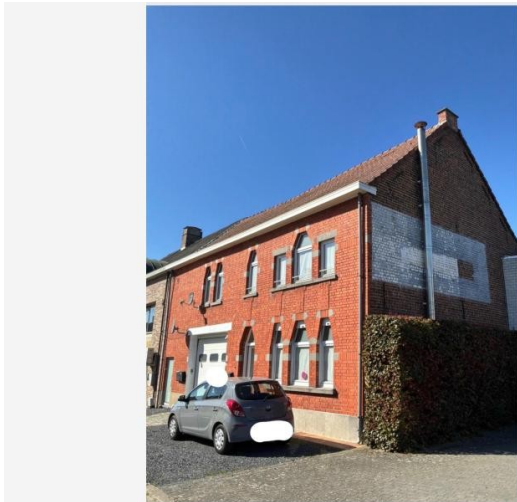
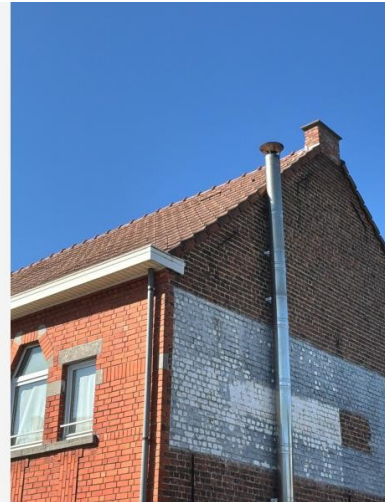
## Fiche 11: 3. Dak type: niet asbest verdacht

| Beschrijving | Notitie | Terug te vinden op plannen |
|---|---|---|
| Fiche 11: 3. Dak type: niet asbest verdacht | Dit dak type is niet asbest verdacht. | Plan 1.3: Hoofdgebouw plan 1e<br>Plan 1.4: Hoofdgebouw plan dak |

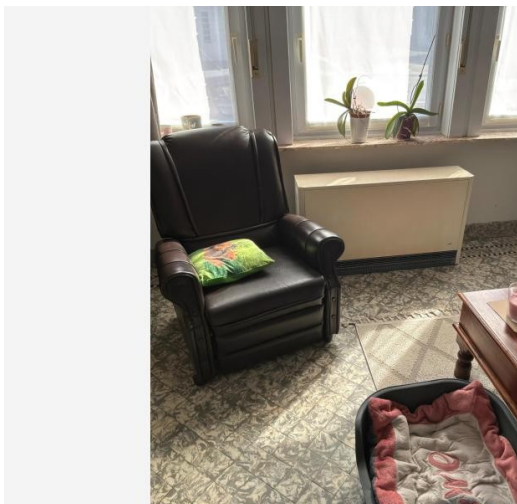
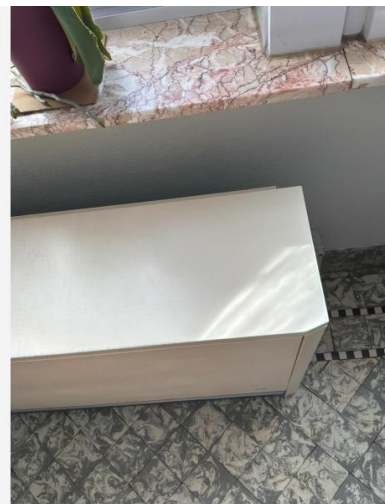
## Fiche 12: 7. Ketel: Geen asbest verdachte pakkingen waarneembaar

| Beschrijving | Notitie | Terug te vinden op plannen |
|---|---|---|
| Fiche 12: 7. Ketel: Geen asbest verdachte pakkingen waarneembaar | Aan de ketel zijn geen asbest verdachte pakkingen waar te nemen. Indien de ketel een bouwjaar van voor 2001 heeft kunnen er zich mogelijks binnen in de ketel nog asbest verdachte pakkingen bevinden. | - |

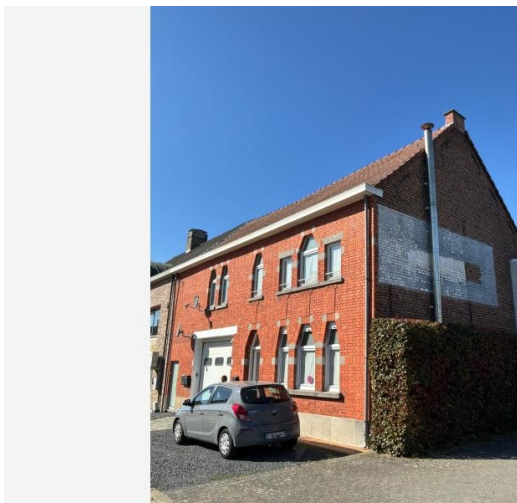
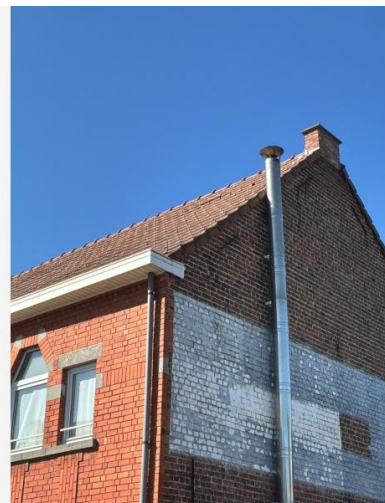
## Fiche 13: 32. schouw type; niet asbest verdacht

| Beschrijving | Notitie | Terug te vinden op plannen |
|---|---|---|
| Fiche 13: 32. schouw type: niet asbest verdacht | type niet verdacht | Plan 1.4: Hoofdgebouw plan dak |
