# Asbestinventarisatattest

Onze Lieve Vrouwstraat 25, 2390 Malle

Attestnummer : 20261007-000054.000

**Niet-asbestveilig**

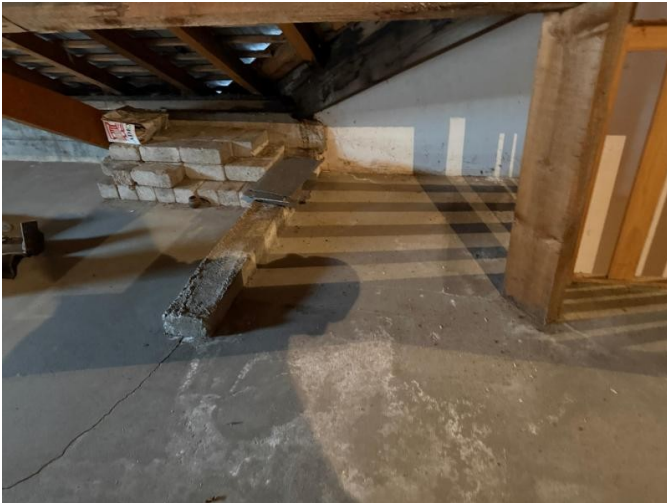
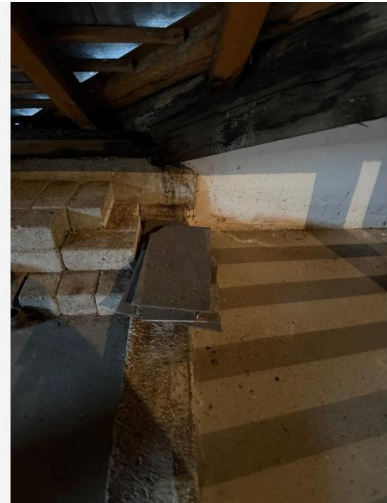
| Fiche 1: Leien (rest)..... | 20 |

| Beschrijving | Leien (rest) |
| Asbestmaterialen | <ul style="list-style-type: none"><li>Dak- en gevelbekleding - Lei, shingle</li></ul> |
| Hoeveelheid (gewicht - aantal) | <ul style="list-style-type: none"><li>3,00 kg - 1 stuk</li></ul> |
| Opmerking | <p>Het aangetroffen rest-lot van een tiental leien betreft stock-voorraad afkomstig van het asbesthoudend dak.</p> <p>De leien bevinden zich op zolder en zijn niet verwerkt als actieve toepassing in de constructie.</p> <p>Om vezelverspreiding te voorkomen, dienen deze materialen conform de OVAM-richtlijnen en de lokale milieuwetgeving veilig te worden verpakt en afgevoerd naar een erkend inzamelpunt of containerpark.</p> |

**Dringend verwijderen**

- Verwijder het asbestafval.

- Eenvoudige handelingen: mag via doe-het-zelf of door werknemer(s) met opleidingsattest eenvoudige handelingen  
Om vezelverspreiding te voorkomen, dienen deze materialen conform de OVAM-richtlijnen en de lokale milieuwetgeving veilig te worden verpakt en afgevoerd naar een erkend inzamelpunt of containerpark.

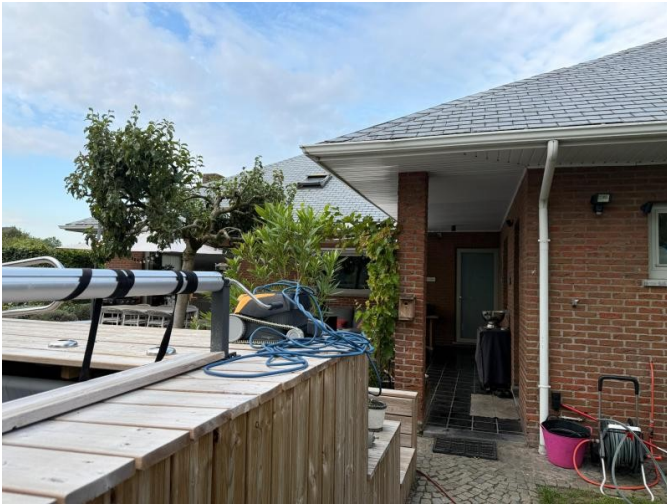
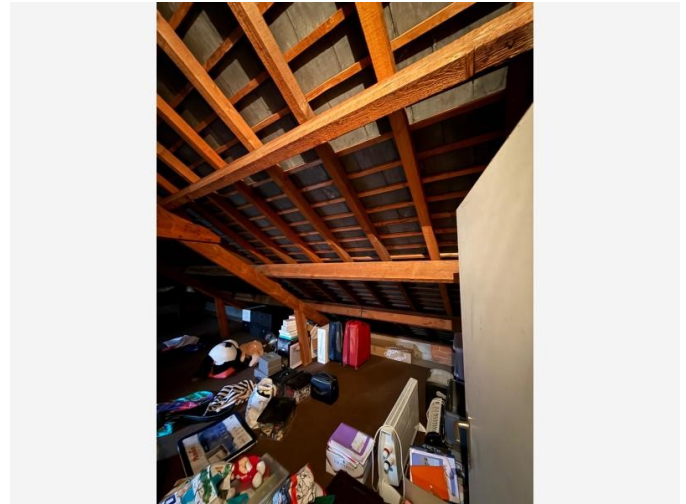
| Fiche 2: PM03_Leien..... | 22 |

| Eindbeoordeling materiaalisico | Verhoogd materiaalisico en/of verhoogde kans op vezelvrijgave |

| Asbestsoort (vezeltype) | Crocidoliet aanwezig |
| Toestand van het materiaal | Licht beschadigd, licht verweerd. Intacte calciumsilicaatplaat of materiaal met categorie 3-gebondenheid |

| Beschrijving | PM03_Leien |
| Opmerking | Het leien dak is tijdens de inspectie asbestverdacht bevonden. Conform de OVAM-richtlijnen werd een representatief staal genomen voor laboratoriumanalyse. De laboratoriumanalyse bevestigt de aanwezigheid van asbest (positief). |

Verwijderen

- Zorg voor een veilig beheer. Vermijd het beschadigen van het asbestmateriaal. Controleer de toestand jaarlijks op wijzigingen.
- Hemelwater dat afspoelt van asbestcement daken of gevels kan asbestdeeltjes bevatten. Gebruik het enkel voor gesloten circuits (bv. spoelen toiletten). Reinig na het vervangen van het dak of de gevel de dakgoten en regenwaterput of -ton om asbesthoudend sediment of slib te verwijderen

- Eenvoudige handelingen: enkel door erkend asbestverwijderaar  
De leien zijn gemonteerd met nagels of haken en kunnen in onbeschadigde of licht gedegradeerde toestand worden losgemaakt met handgereedschap zonder dat er agressieve bewerkingen (zoals zagen, slijpen of breken) nodig zijn. Dit kwalificeert de ingreep als een handeling met een laag risico op vezelvrijgave, zij het met verplichte deskundige uitvoering om blootstelling en milieucontaminatie te vermijden.

Omdat het om een professionele sanering gaat en het breken van brosse leien bij demontage reëel is, is de inzet van een erkend asbestverwijderaar vereist om te waarborgen dat de afbraak, verpakkingswijze en afvoer volledig conform de veiligheidsnormen verlopen.

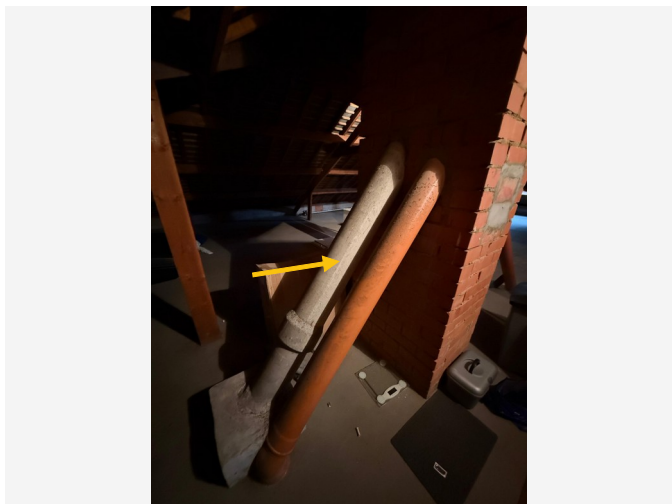
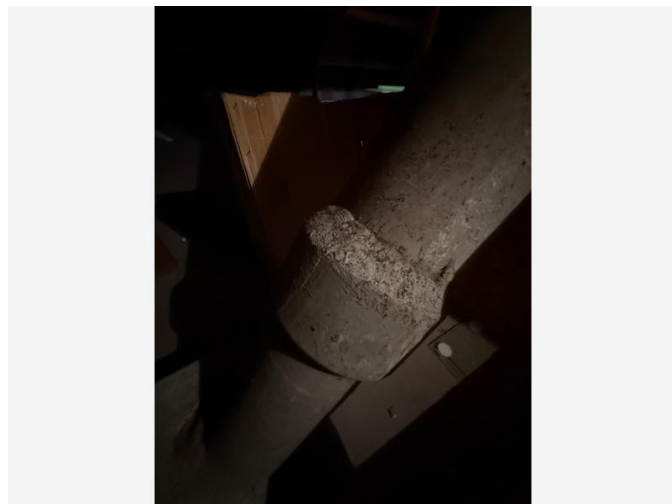
| Fiche 3: Rookgaskanaal..... | 25 |

| Eindbeoordeling materiaalrisico | Verhoogd materiaalrisico en/of verhoogde kans op vezelvrijgave |

| Asbestsoort (vezeltype) | Crocidoliet aanwezig |
| Toestand van het materiaal | Licht beschadigd, licht verweerd. Intacte calciumsilicaatplaat of materiaal met categorie 3-gebondenheid |

| Beschrijving | Rookgaskanaal |
| Opmerking | <p>Het rookgasafvoerkanaal is tijdens de inspectie beoordeeld op basis van uiterlijke kenmerken, producttypologie en visuele materiaalkennis (zoals typische asbestcementen buizen of vormstukken).</p> <p>Op basis van deze kenmerken is het kanaal gekwalificeerd als asbesthoudend (positief).</p> |

Verwijderen

- Zorg voor een veilig beheer. Vermijd het beschadigen van het asbestmateriaal. Controleer de toestand jaarlijks op wijzigingen.

- Hermetische zone (erkend asbestverwijderaar)  
Omdat het rookgaskanaal tijdens de demontage riskeert beschadigd te raken, verbrokken of omdat er hechtingsresten aanwezig zijn die vezels kunnen vrijgeven, is het onmogelijk om de werken uit te voeren zonder containment. Het volledige werkgebied wordt hermetisch afgeschermd en onder negatieve druk (onderdruk) geplaatst om verspreiding van asbestvezels naar de omgeving te verhinderen.

Deze gespecialiseerde techniek vereist gecertificeerde apparatuur (zoals HEPA-luchtzuuraars) en specifieke beschermingsmiddelen. De uitvoering is daarom voorbehouden aan een erkend asbestverwijderaar om de veiligheid van zowel de bewoners/omgeving als de uitvoerders ten volle te garanderen.

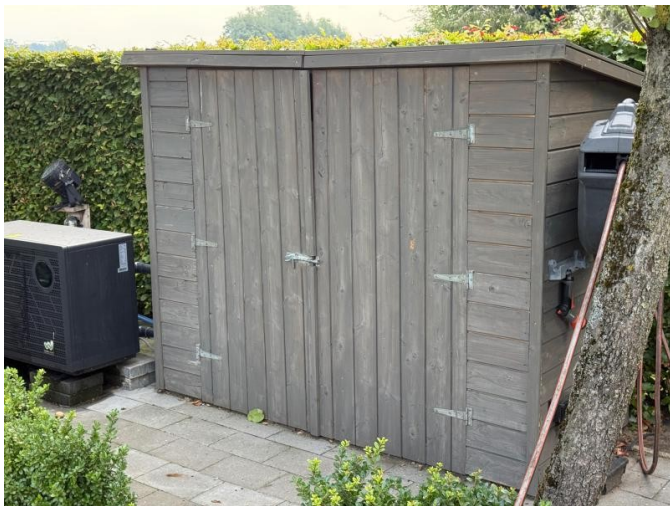
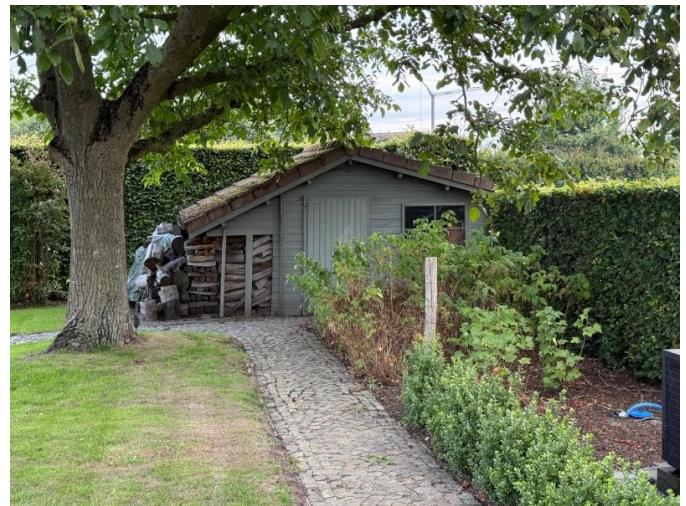
| Fiche 4: Houten berging/stalling..... | 29 |

De vrijstaande constructies (twee houten tuinbergingen en de houten paardenstalling met OSB-wanden en acrylaat golfplaten) zijn tijdens de visuele inspectie integraal beoordeeld.

Alle dragende elementen, gevelbekledingen en wanden bestaan uit hout of OSB-plaatmateriaal. De dakbedekking van de paardenstalling is opgetrokken uit kunststof/acrylaat golfplaten.

Er zijn geen asbestverdachte toepassingen aangetroffen. Alle materialen zijn visueel geïdentificeerd als niet-asbestverdacht.

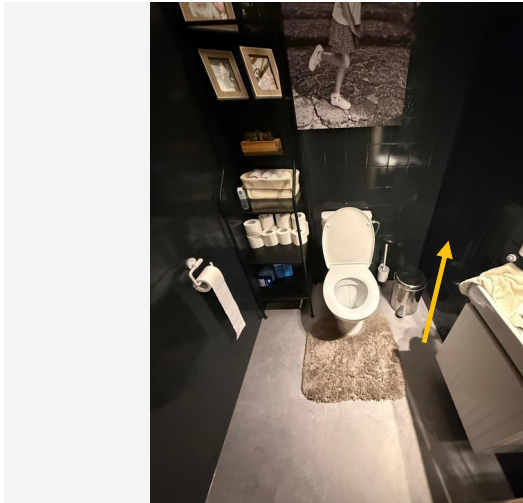
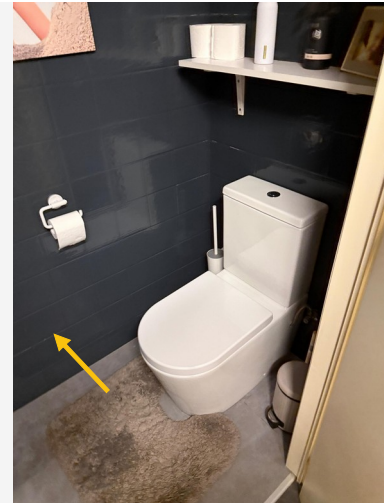
| Fiche 5: Tegellijm..... | 30 |

Tijdens de inspectie werd vastgesteld dat er sprake is van vastgezet tegelwerk (faïence).

De achterliggende lijmlaag kon niet rechtstreeks worden geïnspecteerd of bemonsterd.

In de bouwperiode van dit vastgoed werd regelmatig asbesthoudende lijm (vaak zwarte bitumineuze lijm of grijze tegellijm op basis van cement) gebruikt voor de bevestiging van tegels. Hoewel er visueel geen aanwijzingen zijn van schade of blootliggende lijmresten, kan de aanwezigheid van asbest in de lijmlaag niet worden uitgesloten.

Bij geplande renovatiewerken of afbraak van het tegelwerk dient er voorafgaand een destructief onderzoek of een bijkomende monsternamen van de lijmlaag te gebeuren. Indien de lijm asbesthoudend blijkt, moeten de nodige voorzorgsmaatregelen en verwijderingstechnieken (conform de geldende wetgeving) in acht worden genomen. Tot die tijd wordt geadviseerd het tegelwerk in goede staat te behouden en niet te doorboren.

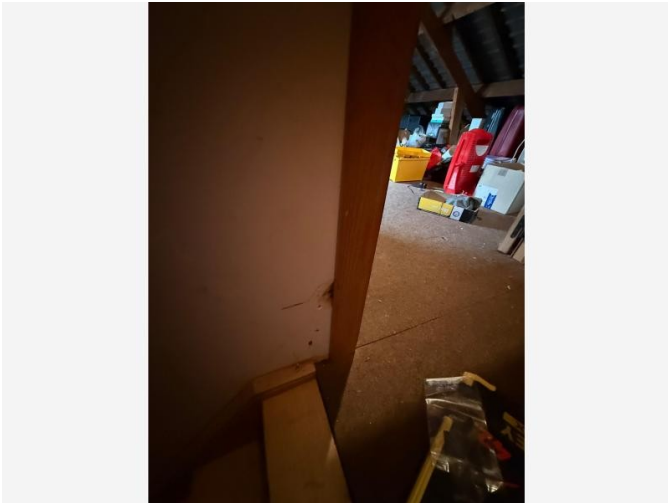
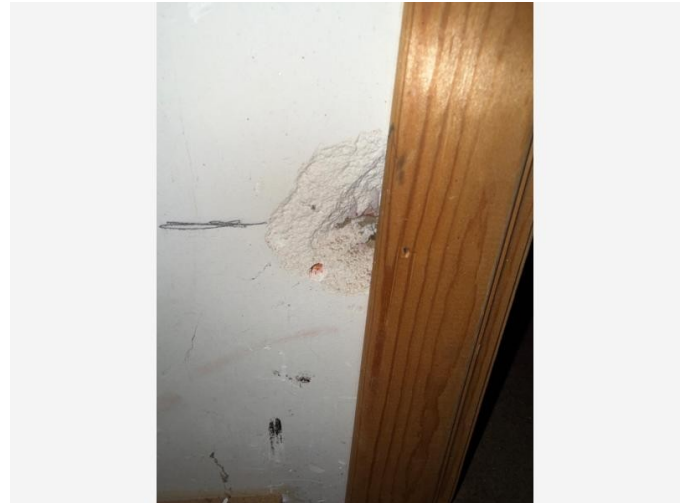
| Fiche 6: MM01_Muurpleister..... | 33 |

### Conclusie

Geen asbest

| # | Type | Referentie | Resultaat |
|---|---|---|---|
| 6.1 | Mengmonster | M91259 | Geen asbest |

| Opmerking | <p>Tijdens de inspectie werd het pleisterwerk onderzocht. Om de asbestveiligheid van dit materiaal te verifiëren, werden representatieve mengmonsters genomen op verschillende locaties.</p> <p>De labo-analyse van deze monsters vertoonde een negatief resultaat (geen asbest gedetecteerd). Hieruit kan geconcludeerd worden dat het aanwezige pleisterwerk binnen de inspectiezone niet-asbesthoudend is.</p> |

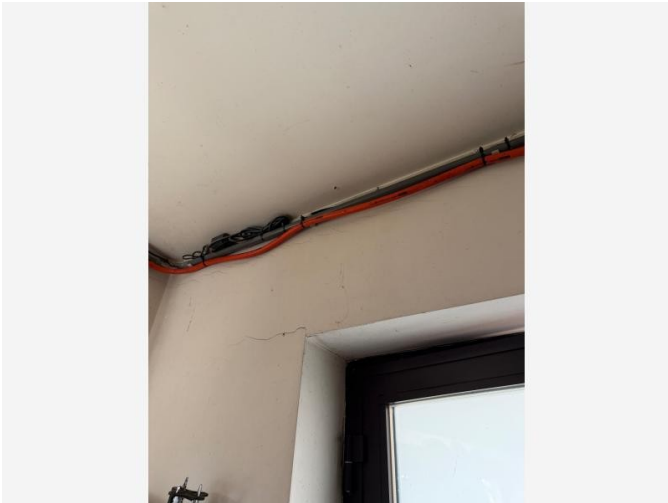
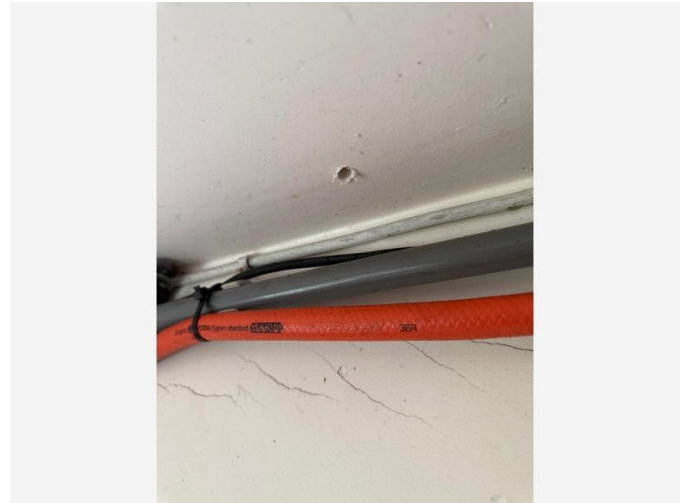
## Fiche 7: MM02\_Plafondpleister

Geen asbest

| # | Type | Referentie | Resultaat |
|---|---|---|---|
| 7.1 | Mengmonster | M91260 | Geen asbest |

| Opmerking | <p>Tijdens de inspectie werd het pleisterwerk onderzocht. Om de asbestveiligheid van dit materiaal te verifiëren, werden representatieve mengmonsters genomen op verschillende locaties.</p> <p>De labo-analyse van deze monsters vertoonde een negatief resultaat (geen asbest gedetecteerd). Hieruit kan geconcludeerd worden dat het aanwezige pleisterwerk binnen de inspectiezone niet-asbesthoudend is.</p> |

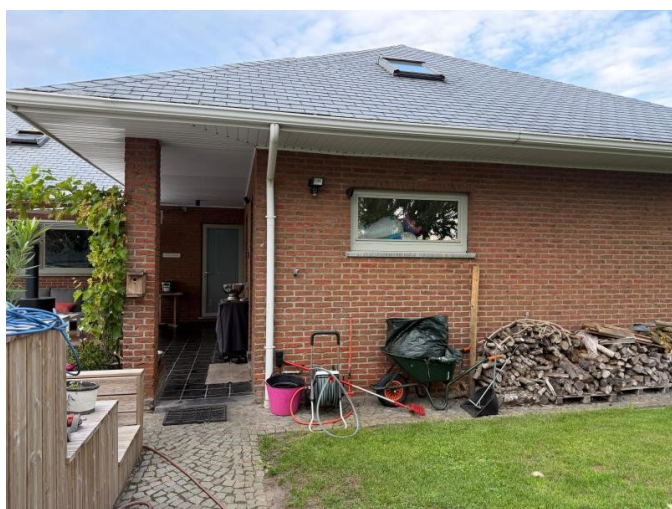
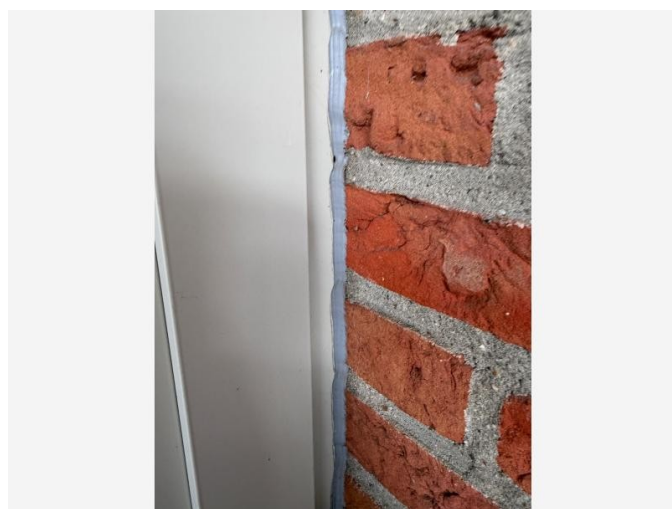
### Fiche 8: Afdichtingsmateriaal aan schrijnwerk

| Beschrijving | Notitie | Terug te vinden op plannen |
|---|---|---|
| Fiche 8: Afdichtingsmateriaal aan schrijnwerk | Tijdens de inspectie werd het kitwerk van het buitenschrijnwerk gecontroleerd. De aanwezige voegvulling bestaat uit recente, soepele siliconenkit of zijn ingevoegd. Op basis van de visuele inspectie en de fysieke eigenschappen van het materiaal (hoge elasticiteit, geen tekenen van verstijving of vezelstructuur) wordt dit materiaal als niet-asbestverdacht beschouwd. De kit vertoont de typische kenmerken van moderne, asbestvrije polymeren/siliconen of voegsel. | Plan 1.2: Gelijkvloers |

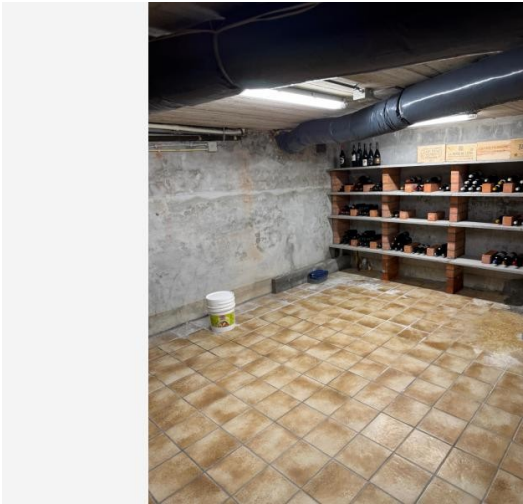
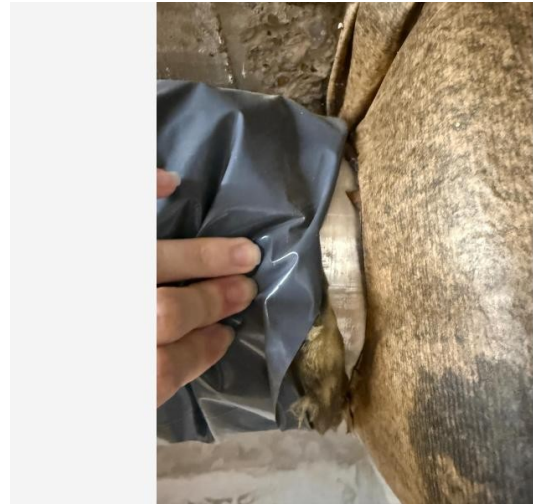
## Fiche 9: Leidingisolatie

| Beschrijving | Notitie | Terug te vinden op plannen |
|---|---|---|
| Fiche 9: Leidingisolatie | <p>De aangetroffen leidingisolatie betreft aluminium kanalen omweld met minerale wol en afgewerkt met een kunststof (plastiek) folie.</p> <p>De isolatie en ommanteling bestaan uitsluitend uit minerale wol en kunststof folie. Er kon geen asbesthoudend isolatiemateriaal waargenomen worden.</p> <p>Dit type flexibele isolatie is visueel geïdentificeerd als niet-asbestverdacht.</p> | Plan 1.1: Fundering- en keldering |
