# Asbestinventarisatattest

Langemunt 163, 9420 Erpe-Mere

Attestnummer : 20261008-000236.000

**Asbestveilig** (maar niet asbestvrij)

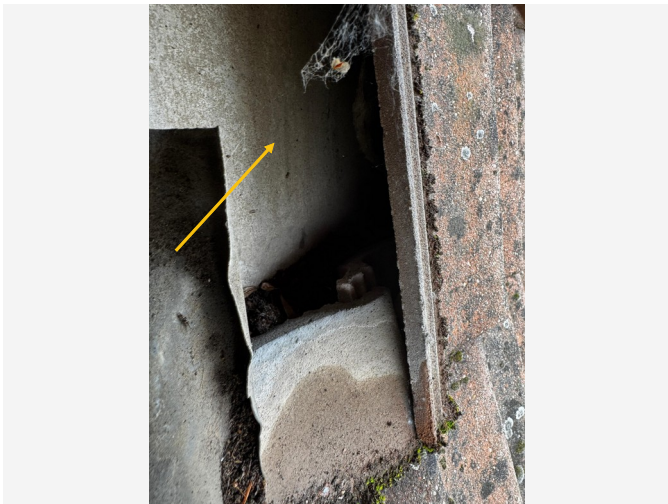
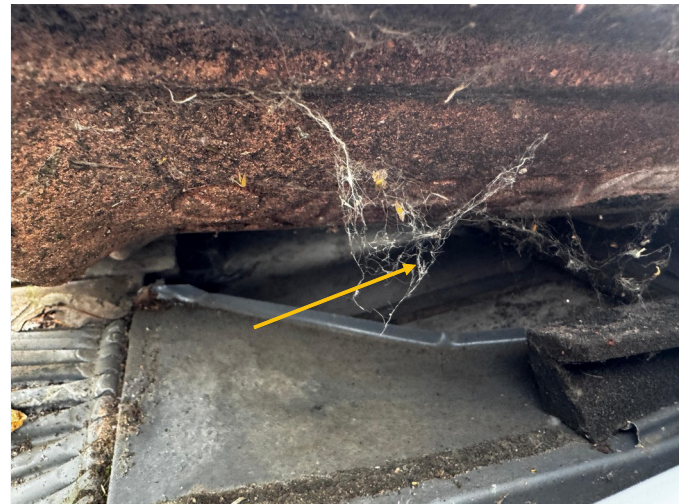
Het asbestmateriaal valt onder de mijlpaal van 2040.

| Eindbeoordeling materiaalrisico | Laag materiaalrisico en/of verlaagde kans op vezelvrijgave |

| Toestand van het materiaal | Licht beschadigd, licht verweerd. Intacte calciumsilicaatplaat of materiaal met categorie 3-gebondenheid |

| Opmerking | Enkel de centrale boom van het hoofdgebouw beschikt over onderdakplaten type menuiserite. De overstekende delen of uitbreidingsdelen beschikken niet over een onderdakmateriaal. |

- Zorg voor een veilig beheer en verwijder dit asbestmateriaal wanneer het bij werken eenvoudig bereikbaar wordt. Controleer de toestand jaarlijks op wijzigingen.

- Eenvoudige handelingen: mag via doe-het-zelf of door werknemer(s) met opleidingsattest eenvoudige handelingen  
Deze verwijdermethode valt onder de vorm van eenvoudige handelingen conform de VLAREM wetgeving – hfst 6 en de Codex Welzijn op het Werk – Boek VI – Titel III. Alle voorzorgsmaatregelen opgenomen in deze wetgevingen dienen strikt nageleefd te worden zodat in alle gevallen de concentratie van 0,01 vezels per cm<sup>3</sup> lucht (grenswaarde) niet wordt overschreden. De toestand van de asbesttoepassing dient ongewijzigd te blijven na verwijdering nl. niet beschadigen, gooien, breken, slijpen, kappen, ea en een voorafgaandelijke fixering van de toepassing moet gebeuren om vezelverspreiding te voorkomen. Bij de verwijdering dienen ten allen tijde de nodige PBM's met name stofmasker FFP3, wegwerpovertuig CAT III type 5/6, wegwerphandschoenen en afspoelbaar schoeisel gedragen te worden EN blijft de uiteindelijke beoordeling van verwijdermethode bij de saneerder om eventueel op te schalen naar een veiligere methode om aan de wettelijke veiligheidsvoorschriften te voldoen. <https://ovam.vlaanderen.be/wie-mag-wat-verwijderen>

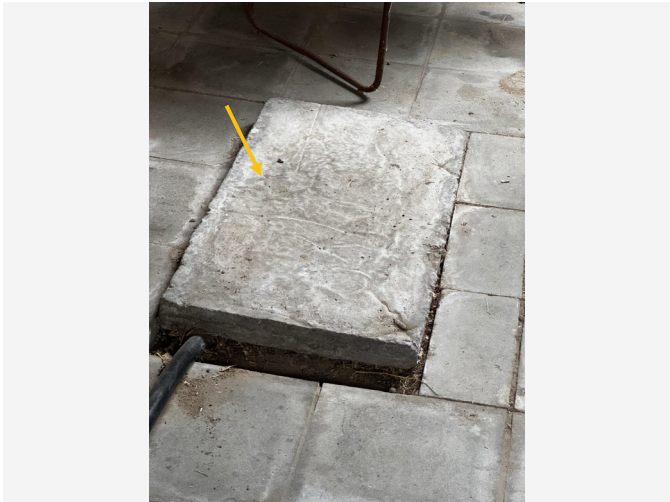
## Fiche 3: Waterput / putdeksel hoofdgebouw (werkplaats)

**Reden:** Betonnen dekplaat

**Uitleg van de asbestdeskundige:** Door het feit dat de dekplaat een volbetonnen deksteen betreft, kunnen wij binnen onze inspanningsverplichtingen dit dekel niet optillen om een controle uit te voeren van de onderliggende materialen. Dit blijft te verifiëren bij eventuele latere (destructieve) handelingen.

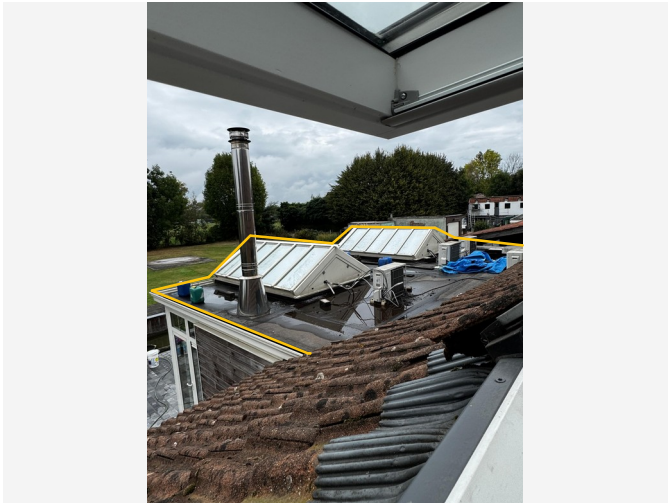
Bouwjaar: 2010

| Opmerking | De veranda werd nieuw opgericht als aanbouwstructuur tegen de bestaande woning in 2010. De bewijsstukken worden in de databank ingevoerd. |

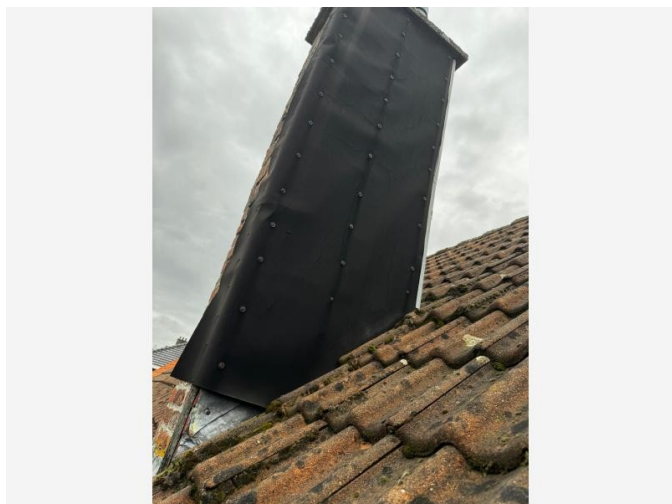
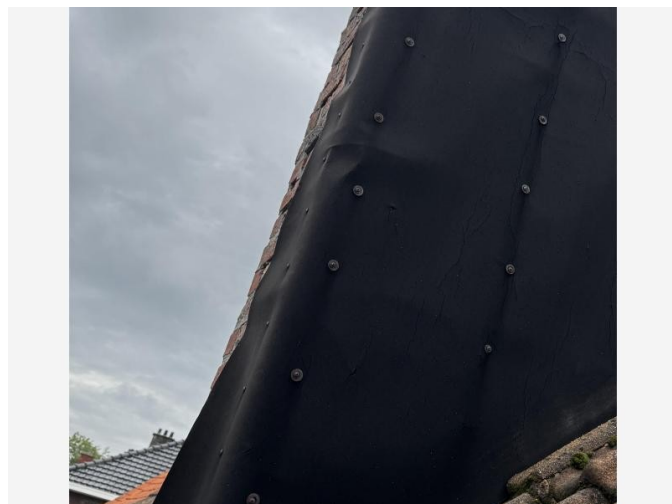
De wandbekleding van de schouwmantel bestaat uit niet-asbesthoudende materialen namelijk elastomeren type EPDM.

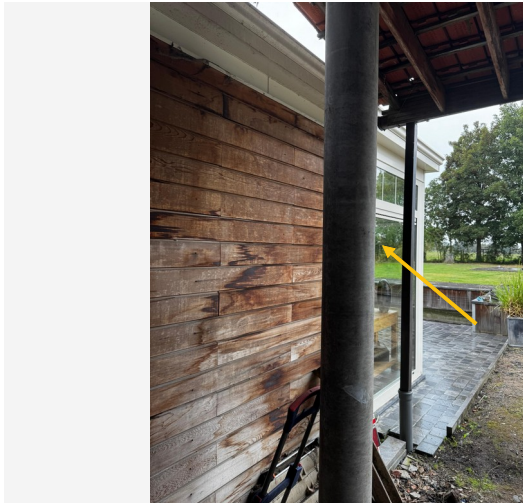
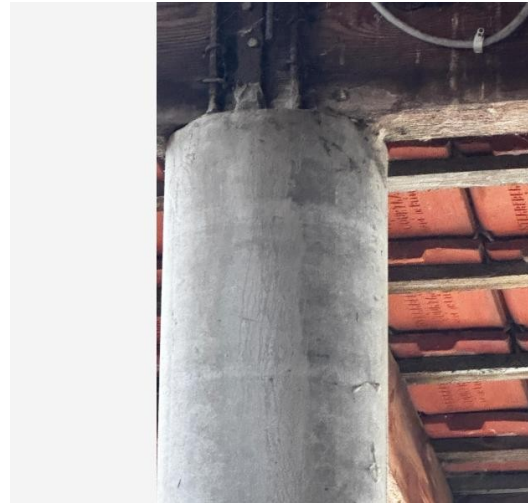
De steunbeer betreft een vol betonnen prefabpaal ZONDER asbesthoudende buitenschil (verloren bekisting).

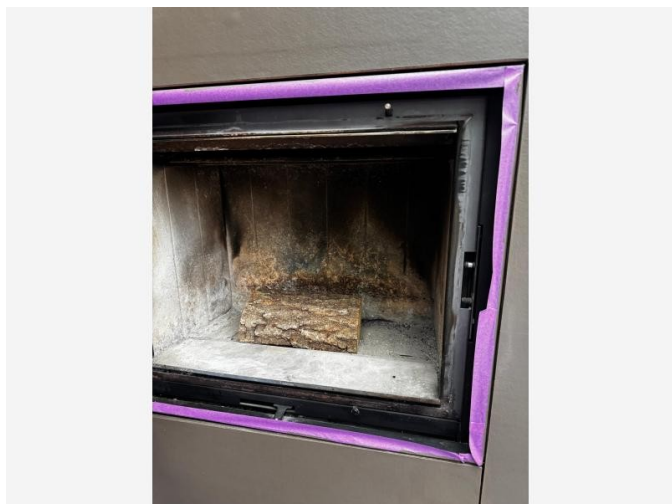
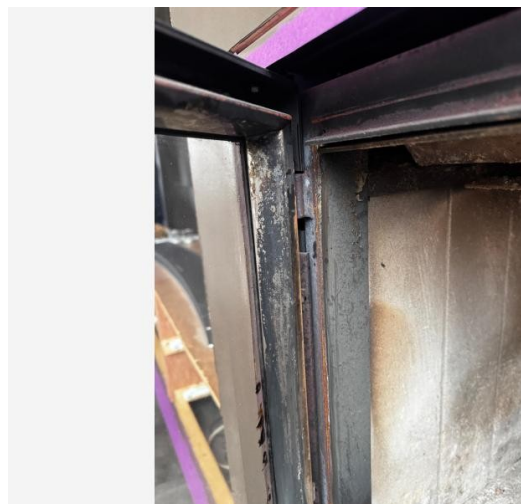
Het is niet waarneembaar of er zich aan de binnenzijde of aan de brandwerende delen van de houtkachel nog asbesthoudende materialen of dichtingen bevinden conform de richtlijnen van een niet-destructief onderzoek. Dit blijft te verifiëren bij eventuele latere destructieve handelingen.

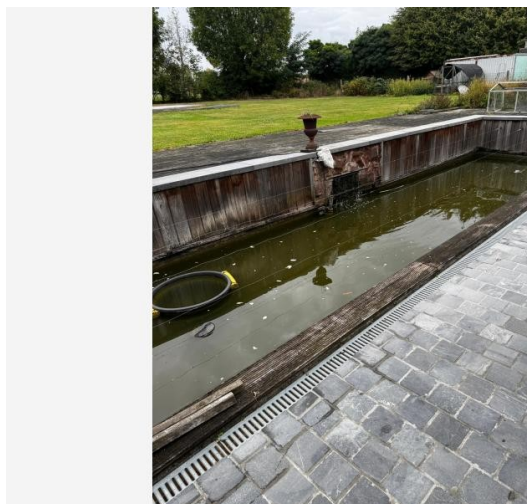
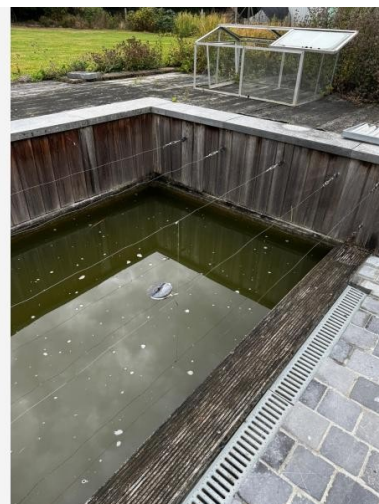
De vijverconstructie bestaat vermoedelijk volledig uit een gemetselde basisstructuur met hierin een waterdichte folie of afdichting. Het is echter binnen onze huidige opdracht niet mogelijk om hiervan een waarneming te doen zonder het water te verwijderen uit de vijver en/of destructieve handelingen uit te voeren. Dit blijft echter nog te verifiëren bij eventuele latere destructieve handelingen.

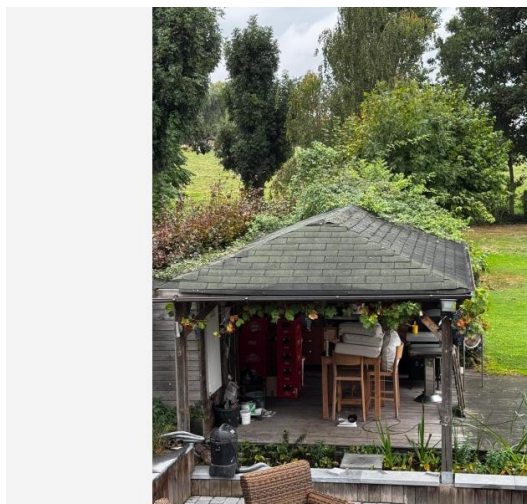
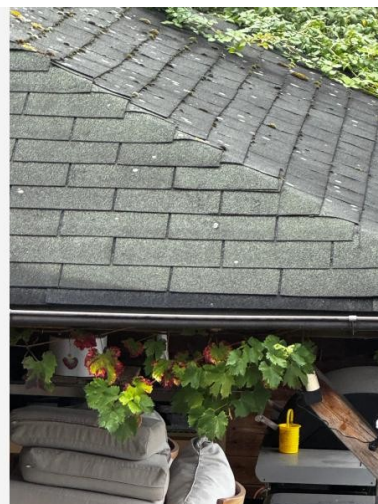
## Fiche 9: Dakbedekking pergola achtertuinzone

Geen asbest

| Opmerking | Er zijn geen aparte nokken of noordboom shingles gebruikt bij de opbouw van de dakconstructie. |

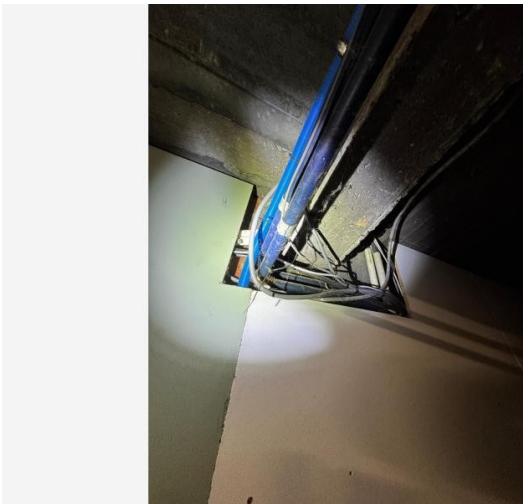
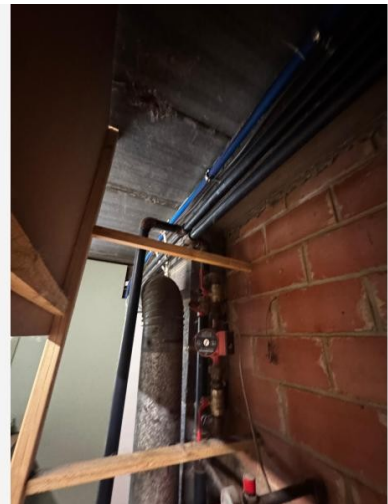
## Fiche 26: Leidingisolatie hoofdgebouw

| Fiche 26: Leidingisolatie hoofdgebouw | Het merendeel van de leidingen bestaat uit preflex leidingen type alupex in combinatie met koperen en stalen leidingen. Aan geen enkele leiding kon asbestverdachte leidingisolatie of dichtingsmateriaal vastgesteld worden. | - |

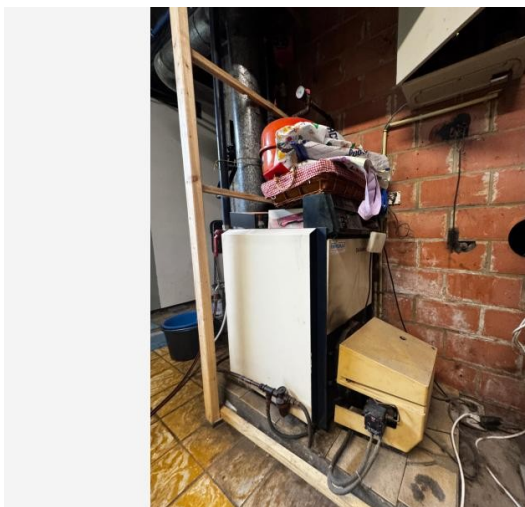
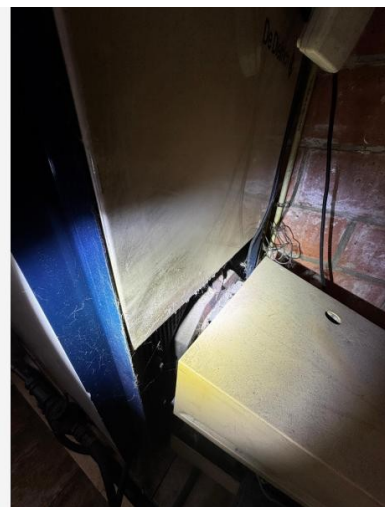
### Fiche 27: Stookinstallatie hoofdgebouw

| Beschrijving | Notitie | Terug te vinden op plannen |
|---|---|---|
| Fiche 27: Stookinstallatie hoofdgebouw | De stookketel betreft de originele installatie op stookolie. Het is echter niet waarneembaar of er zich aan de binnenzijde of tussenwanden van de stookketel nog asbesthoudende materialen bevinden zonder destructieve handelingen uit te voeren en hierdoor mogelijks het toestel buiten gebruik te stellen. Dit blijft te verifiëren bij eventuele latere destructieve handelingen aan de toepassing. | - |
