# Asbestinventarisatetest

Kiezegemstraat 2, 3390 Tielt-Winge

Attestnummer : 20261006-000316.000

Uitgegeven op : 06.10.2026

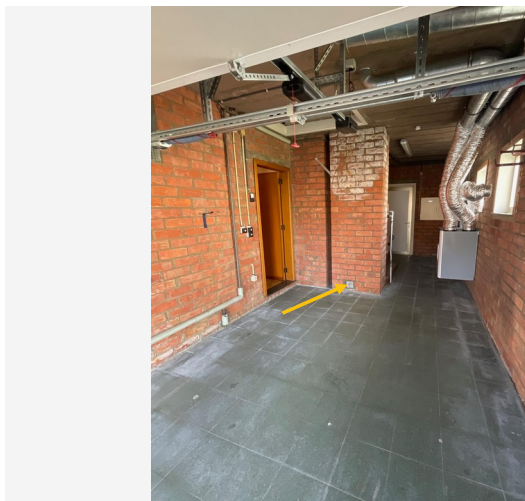
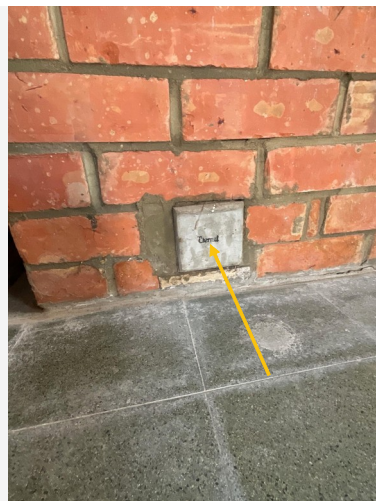
# Fiche 1: Roetluik in gemetselde schouw (garage en zolder)

| Eindbeoordeling materiaalrisico | Verhoogd materiaalrisico en/of verhoogde kans op vezelvrijgave |

| Asbestsoort (vezeltype) | Crocidoliet aanwezig |
| Toestand van het materiaal | Licht beschadigd, licht verweerd. Intacte calciumsilicaatplaat of materiaal met categorie 3-gebondenheid |

| Asbestmateriaal | Brandwerende afsluiting (prefab geheel) - Luik |

- Zorg voor een veilig beheer. Vermijd het beschadigen van het asbestmateriaal. Controleer de toestand jaarlijks op wijzigingen.
- Voer bijkomende staalname(s) uit.

- Eenvoudige handelingen: mag via doe-het-zelf of door werknemer(s) met opleidingsattest eenvoudige handelingen  
-Het roetluik bestaat uit een losneembaar deel en een vast, ingemetseld deel. Verwijdering via eenvoudige handelingen is alleen mogelijk indien beide delen intact en zonder beschadiging van het asbesthoudende materiaal worden verwijderd.

Verwijder eerst het losse deel voorzichtig. Maak vervolgens het ingemetselde deel vrij door uitsluitend het omliggende metselwerk of de mortel weg te kappen

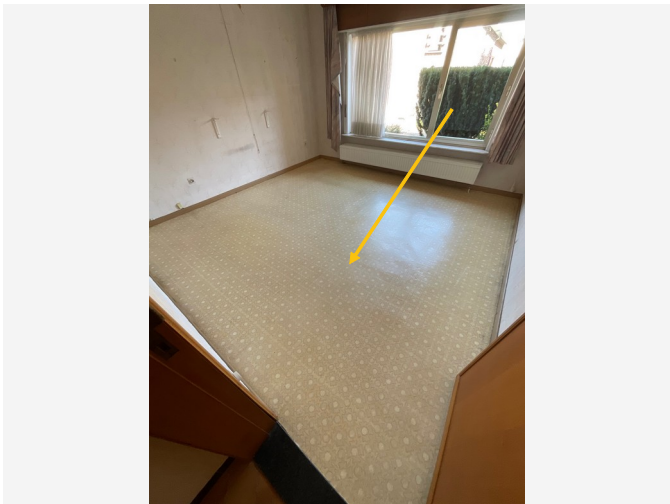
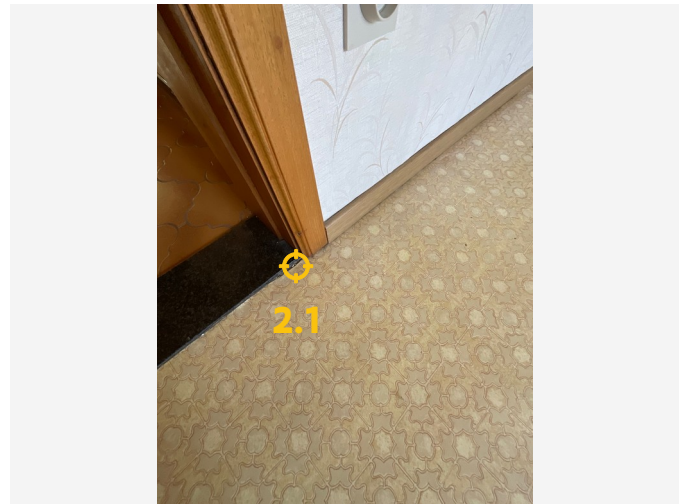
| Eindbeoordeling materiaalrisico | Verhoogd materiaalrisico en/of verhoogde kans op vezelvrijgave |

| Asbestsoort (vezeltype) | Alleen chrysotiel aanwezig |
| Asbestconcentratie | Hoog ( $\geq 50\%$ ) |
| Toestand van het materiaal | Licht beschadigd, licht verweerd. Intacte calciumsilicaatplaat of materiaal met categorie 3-gebondenheid |

| # | Type | Referentie | Resultaat |
|---|---|---|---|
| 2.1 | Puntmonster | MN05 vinyl slaapkamers | Chrysotiel |

| Asbestmateriaal | Prefab - afwerking - Vloerzeil |

- Zorg voor een veilig beheer. Vermijd het beschadigen van het asbestmateriaal. Controleer de toestand jaarlijks op wijzigingen.

- Hermetische zone (erkend asbestverwijderaar)  
Deze toepassing kan enkel door een erkende asbestverwijderaar via de methodiek van hermetische zone verwijderd worden omdat verwijdering via de methodiek van eenvoudige handelingen en/of couveusezakmethode niet mogelijk is; en er automatisch een verhoogd risico op vrijgave van asbestvezels (max. concentratie 0,01 vezels/cm - CODEX Art. VI.3-54) ontstaat. (Bron: CODEX - Art. VI.3-61.- par 1.)

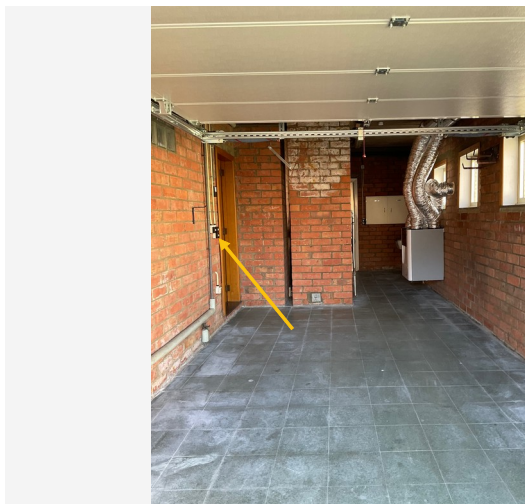
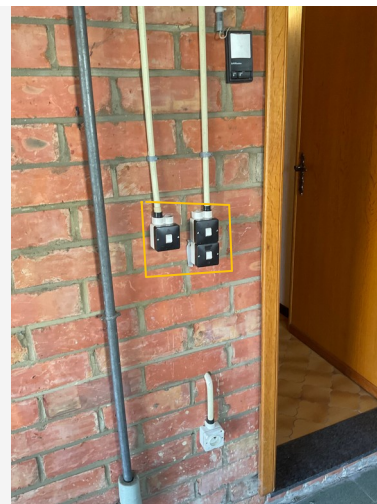
| Eindbeoordeling materiaalrisico | Verhoogd materiaalrisico en/of verhoogde kans op vezelvrijgave |

| Asbestsoort (vezeltype) | Crocidoliet aanwezig |
| Toestand van het materiaal | Licht beschadigd, licht verweerd. Intacte calciumsilicaatplaat of materiaal met categorie 3-gebondenheid |

| Asbestmateriaal | Plaat, paneel, tablet - Type Bakeliet |

- Zorg voor een veilig beheer. Vermijd het beschadigen van het asbestmateriaal. Controleer de toestand jaarlijks op wijzigingen.
- Voer bijkomende staalname(s) uit.

- Eenvoudige handelingen: mag via doe-het-zelf of door werknemer(s) met opleidingsattest eenvoudige handelingen  
Deze toepassing kan door een aannemer die over een opleidingsattest eenvoudige handelingen beschikt of door een particulier (doe-het-zelf), verwijderd worden indien er geen verhoogd risico op vrijgave van asbestvezels (max. concentratie 0,01 vezels/cm<sup>3</sup> - CODEX Art. VI.3-54) ontstaat en de toepassing voorafgaand wordt gefixeerd/bevochtigd; de individuele elementen zonder machinale werktuigen (boormachine, slijpschijf, hogedrukreiniger,...) en zonder breken of gooien een voor een losgemaakt worden; en ten slotte dubbel en luchtdicht verpakt weggevoerd worden naar een erkend afvalpunt (recyclagepark).

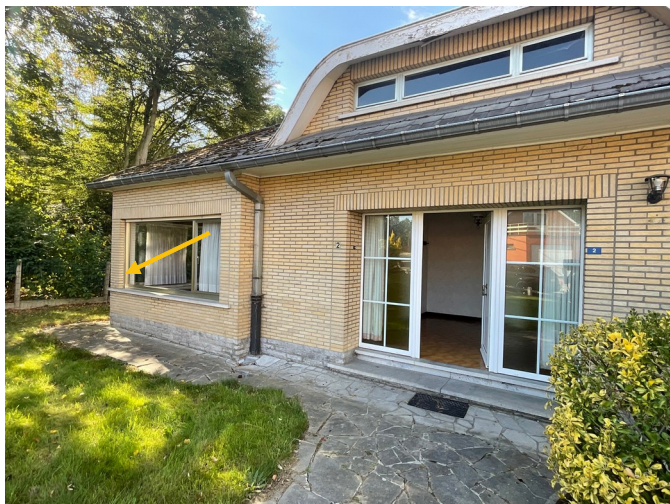
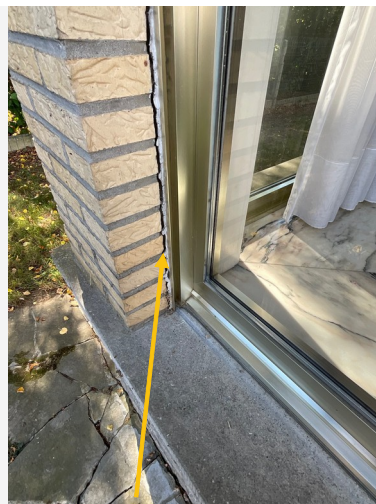
Zorgvuldig beheren

| Opmerking | De bemonsterde mastiek bevindt zich tussen het schrijnwerk en de gevel. Deze fiche heeft uitsluitend betrekking op de visueel gelijkaardige mastiek van deze toepassing. Eventueel afdichtingsmateriaal tussen het glas en het schrijnwerk werd afzonderlijk beoordeeld. Andere types, kleuren of samenstellingen kunnen een afzonderlijke monstername vereisen. De hoeveelheid betreft een zo nauwkeurig mogelijke inschatting; hieraan kunnen geen rechten worden ontleend. |

- Eenvoudige handelingen: mag via doe-het-zelf of door werknemer(s) met opleidingsattest eenvoudige handelingen  
Deze toepassing kan door een aannemer die over een opleidingsattest eenvoudige handelingen beschikt of door een particulier (doe-het-zelf), verwijderd worden indien er geen verhoogd risico op vrijgave van asbestvezels (max. concentratie 0,01 vezels/cm<sup>3</sup> - CODEX Art. VI.3-54) ontstaat en de toepassing voorafgaand wordt gefixeerd/bevochtigd; de individuele elementen zonder machinale werktuigen (boormachine, slijpschijf, hogedrukreiniger,...) en zonder breken of gooien een voor een losgemaakt worden; en ten slotte dubbel en luchtdicht verpakt weggevoerd worden naar een erkend afvalpunt (recyclagepark).

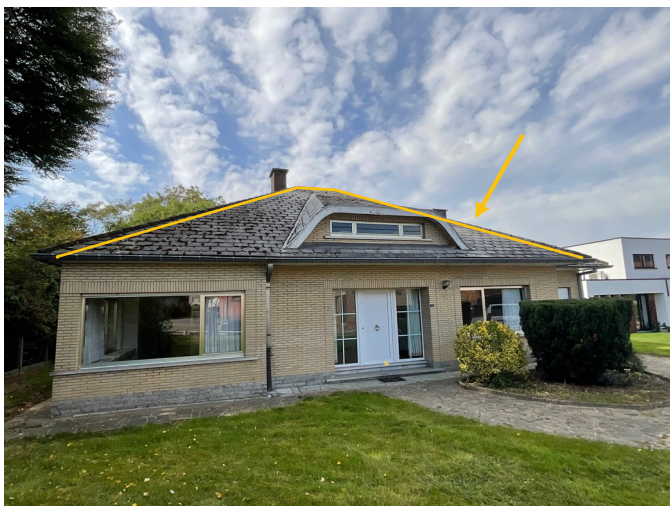
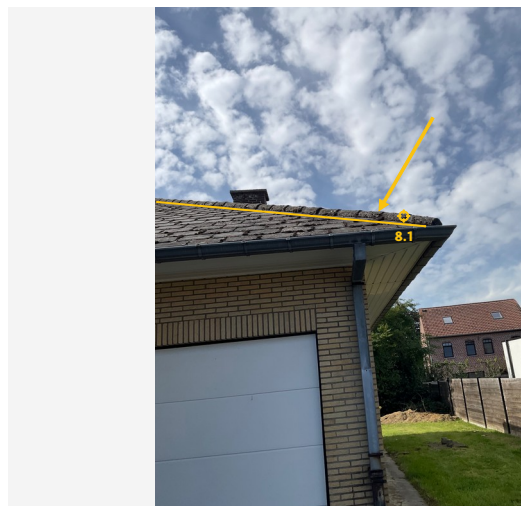
## Fiche 8: Nok dak

Geen asbest

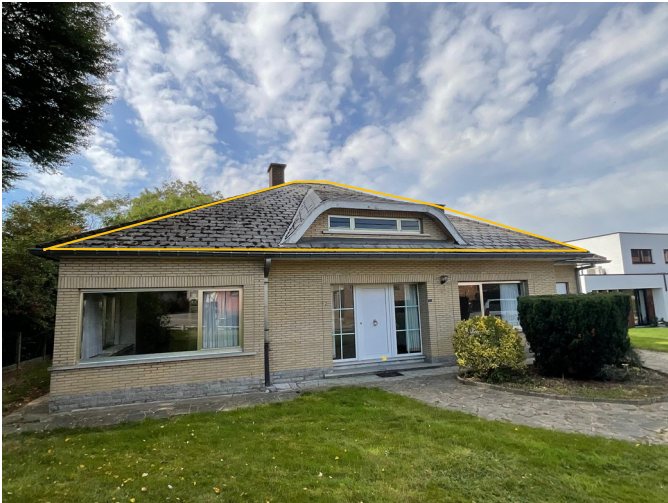
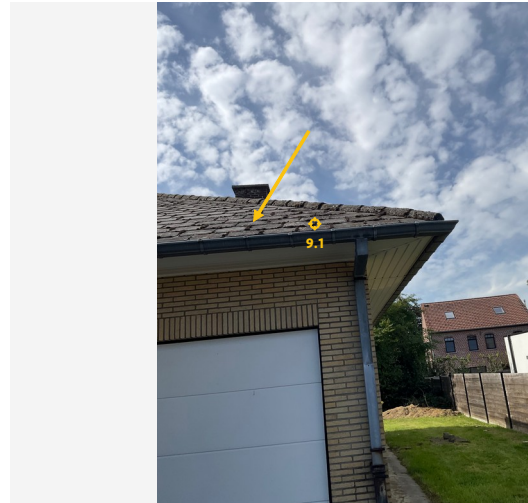
## Fiche 9: Leien dak (woonhuis)

Geen asbest

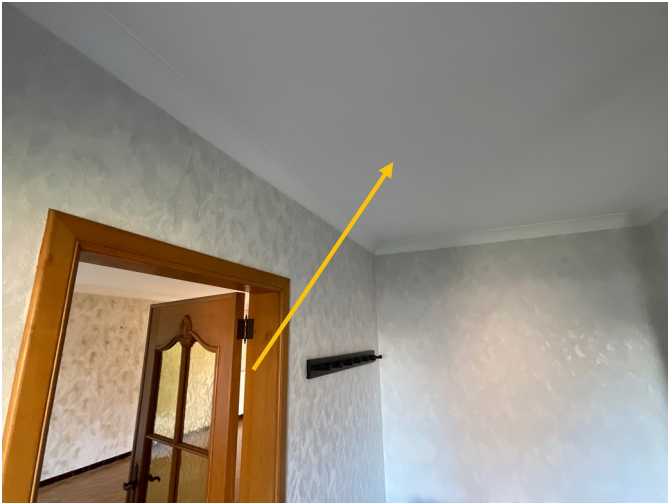
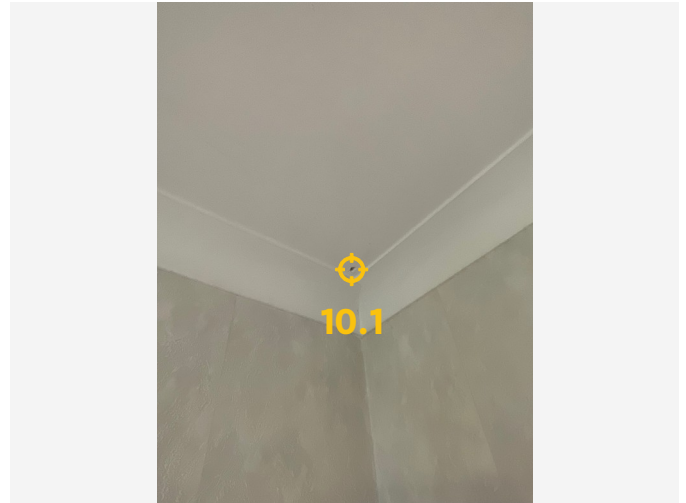
## Fiche 10: Pleisterwerk plafonds

Geen asbest

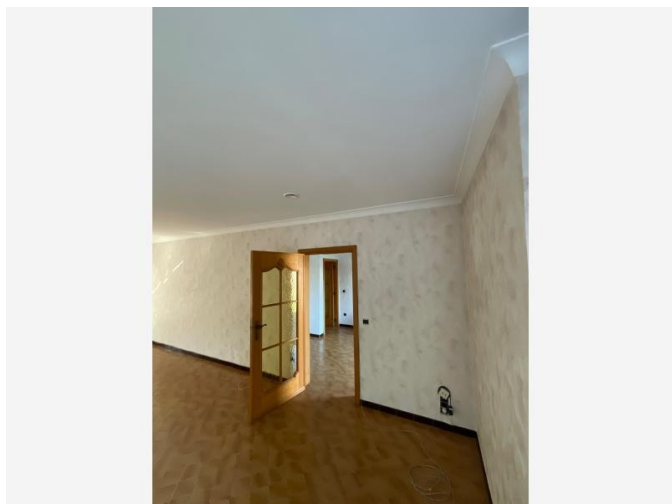
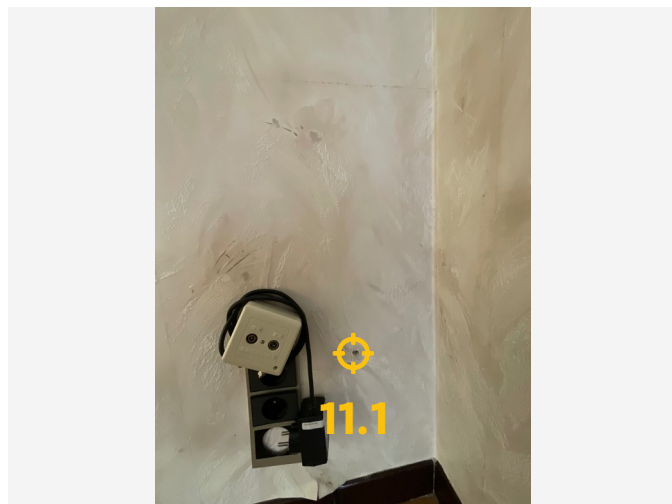
## Fiche 11: Pleisterwerk wanden

Geen asbest

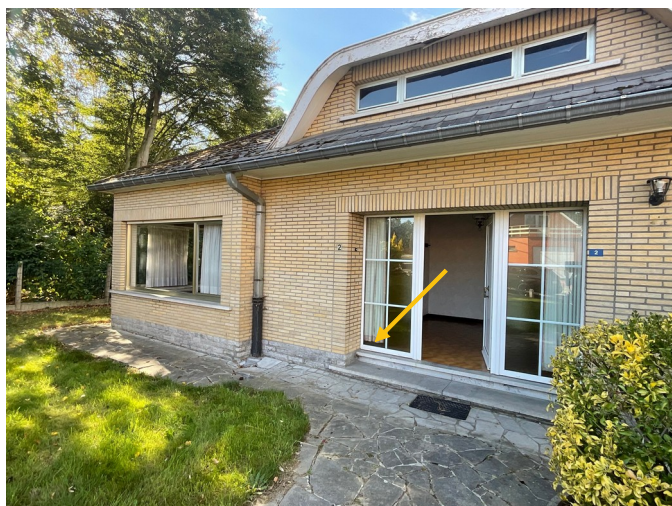
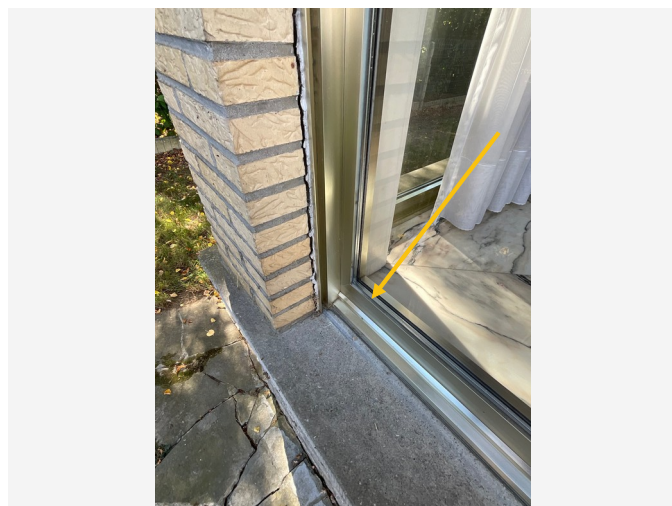
## Fiche 13: Kit (glas) aan de ramen & deuren

| Beschrijving | Notitie | Terug te vinden op plannen |
|---|---|---|
| Fiche 13: Kit (glas) aan de ramen & deuren | Aan het schrijnwerk werden elastische kunststof/rubberen afdichtingen tussen glas en schrijnwerk vastgesteld. Deze materialen worden op basis van hun materiaalkenmerken als niet-asbestverdacht beoordeeld. | - |

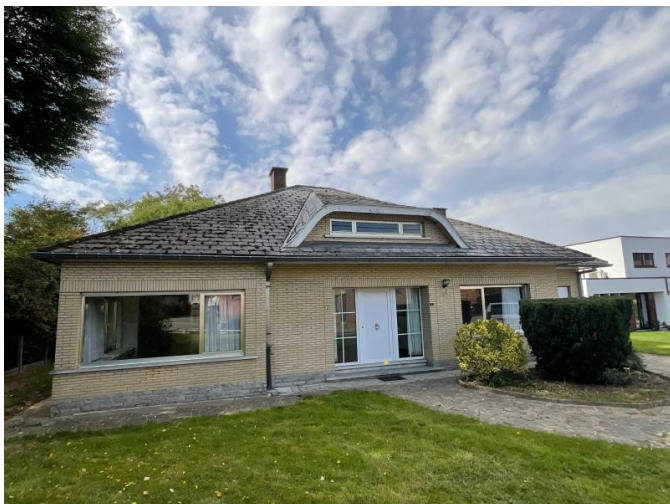
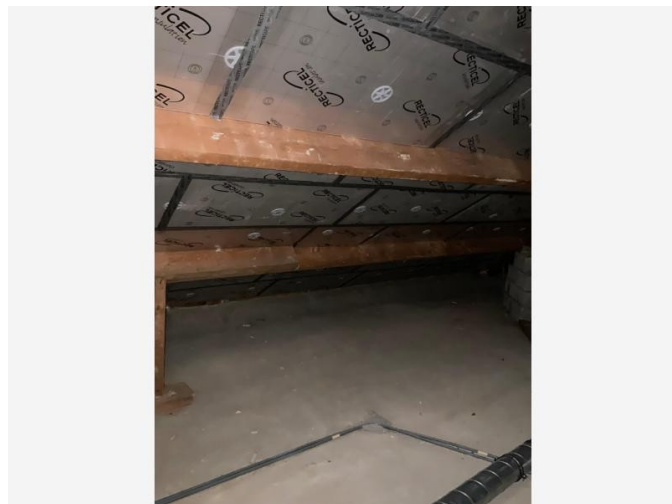
## Fiche 15: Onderdak (niet waarneembaar)

| Beschrijving | Notitie | Terug te vinden op plannen |
|---|---|---|
| Fiche 15: Onderdak (niet waarneembaar) | Het onderdak is niet waarneembaar. Bij werken, controleer een mogelijk verdacht onderdak op de aanwezigheid van asbest. | Plan 1.7: Dak/zolder |
