# Asbestinventarisatetest

Knokkebaan 120, 9910 Aalter

Attestnummer : **20260907-000258.000**

Uitgegeven op : **07.09.2026**

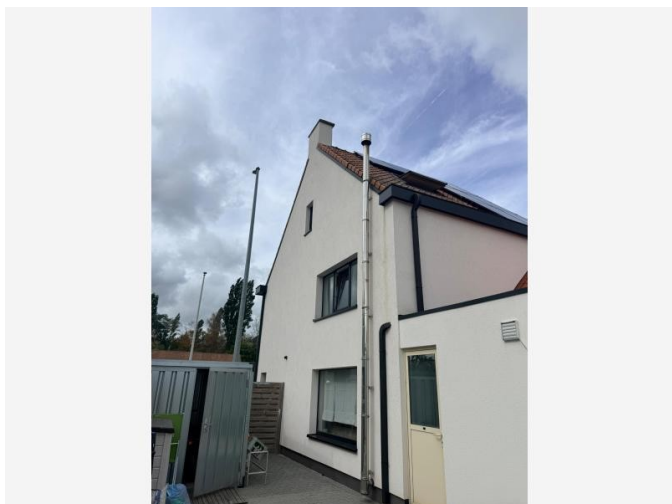
*Situeringfoto*

**Reden:** Het te onderzoeken materiaal situeert zich hoger dan 3,50 m te rekenen vanaf een veilige ondergrond

**Uitleg van de asbestdeskundige:** De binnenkant van de schouw is niet waarneembaar. De schouw bevat binnenin mogelijk een asbestcement rookgaskanaal. Laat dit onderzoeken bij eventuele werken.

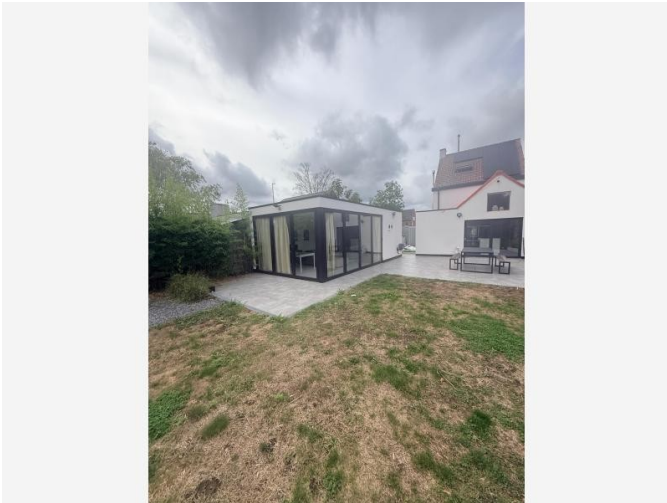
*Situeringsfoto*

**Bouwjaar:** 2018

*Constructies gebouwd vanaf 2001 moeten niet onderzocht worden*

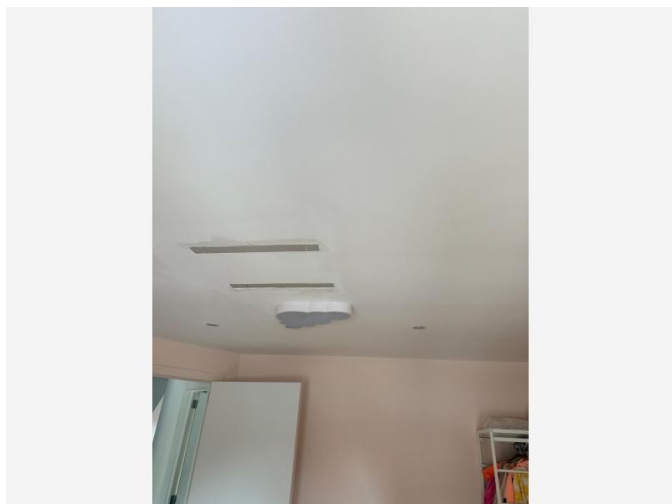
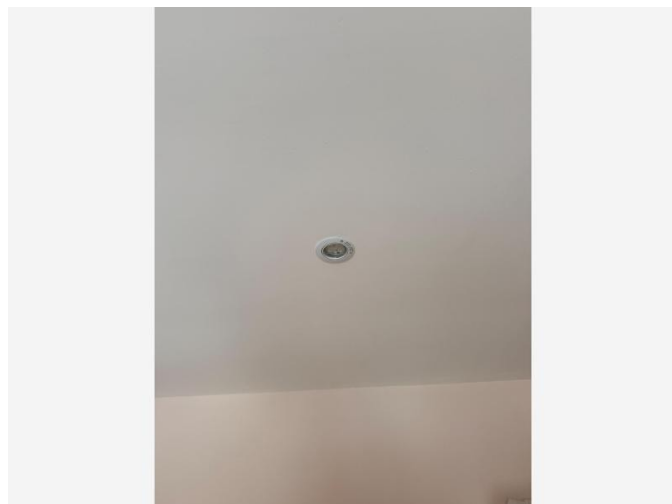
De plafonds werden afgewerkt met niet-asbestverdachte voorzetpanelen die inspectie van de bedekte structuur (opbouw, pleisterwerk) verhinderen.

| Basis voor advies | De asbestdeskundige beoordeelt het materiaal als niet-asbestverdacht. |

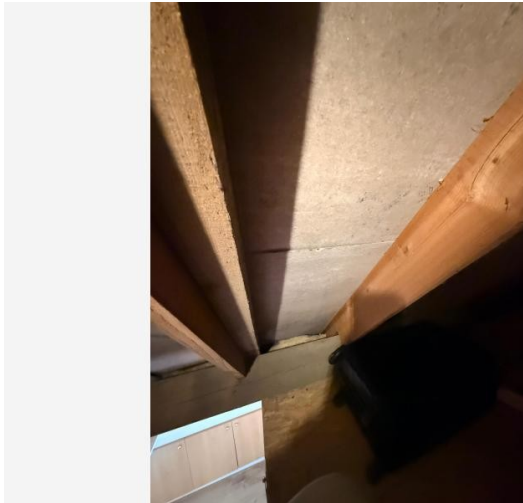
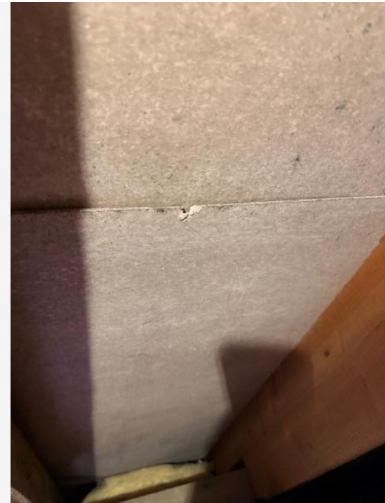
Geen asbest

| # | Type | Referentie | Resultaat |
|---|---|---|---|
| 4.1 | Puntmonster | MM3 | Geen asbest |

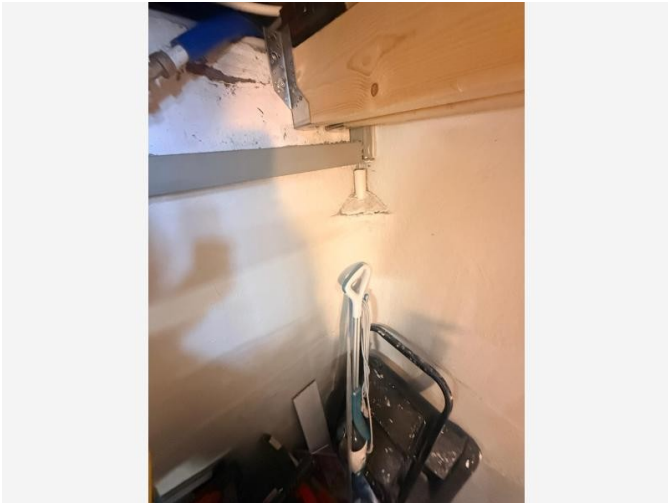
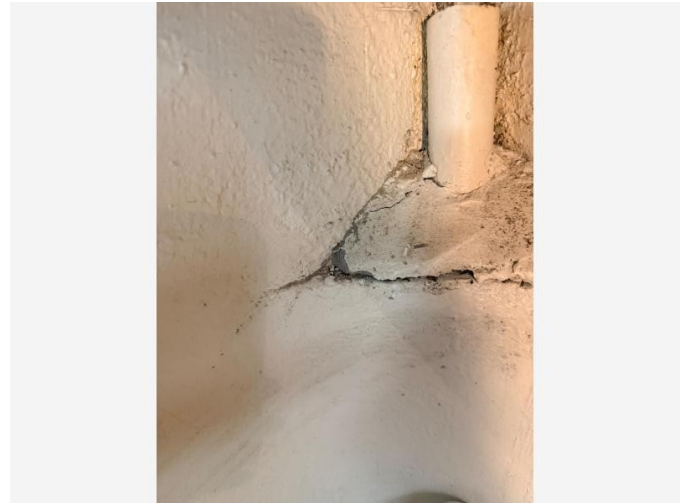
## Fiche 5: Cementen smeerlaag binnen

Geen asbest

| # | Type | Referentie | Resultaat |
|---|---|---|---|
| 5.1 | Mengmonster | MM2 | Geen asbest |

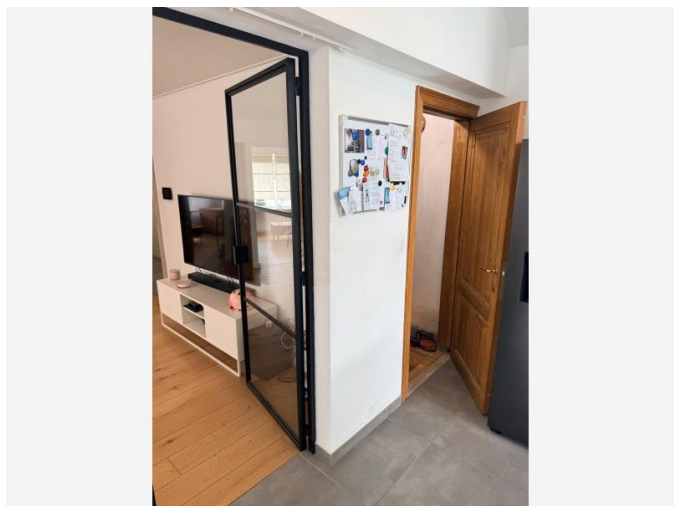
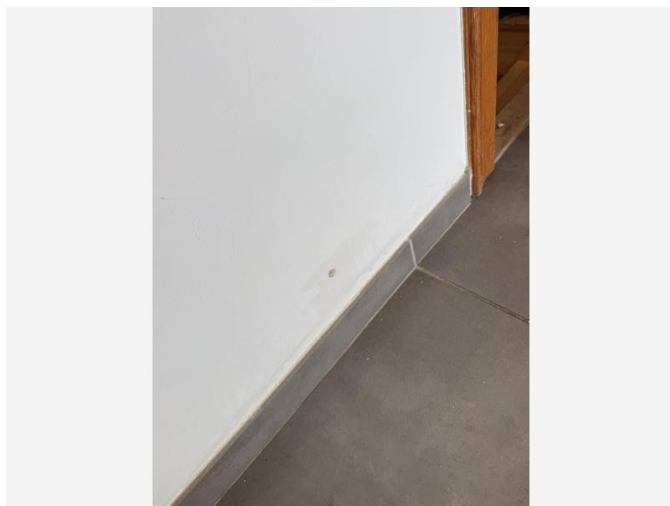
## Fiche 6: Pleisterwerk wanden

Geen asbest

| # | Type | Referentie | Resultaat |
|---|---|---|---|
| 6.1 | Mengmonster | MM1 | Geen asbest |

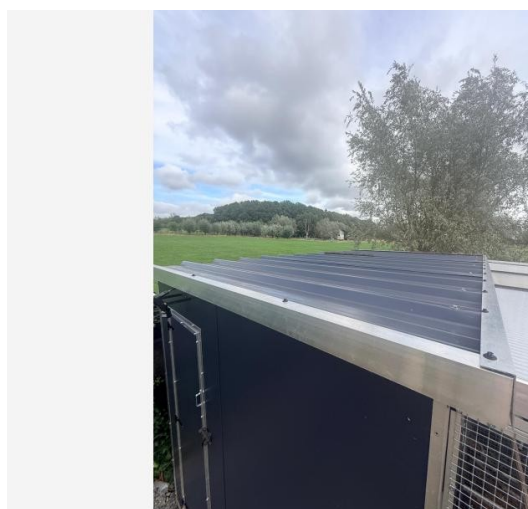
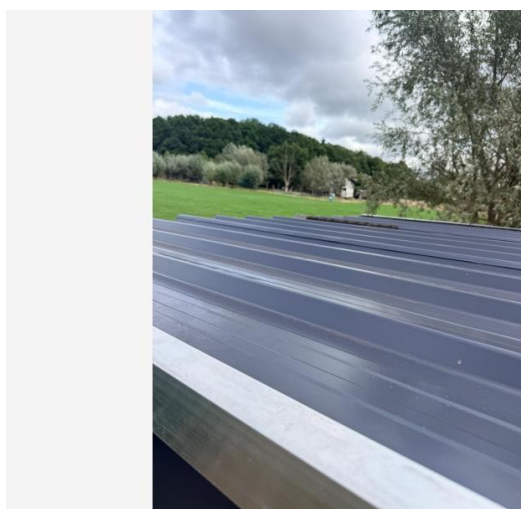
### Fiche 7: Dakbedekking bestaande uit stalen/metalen platen

| Beschrijving | Notitie | Terug te vinden op plannen |
|---|---|---|
| Fiche 7: Dakbedekking bestaande uit stalen/metalen platen | De dakbedekking is niet-asbestverdacht. Deze bestaat uit metalen platen | Plan 3.2: Voliere dakenplan |

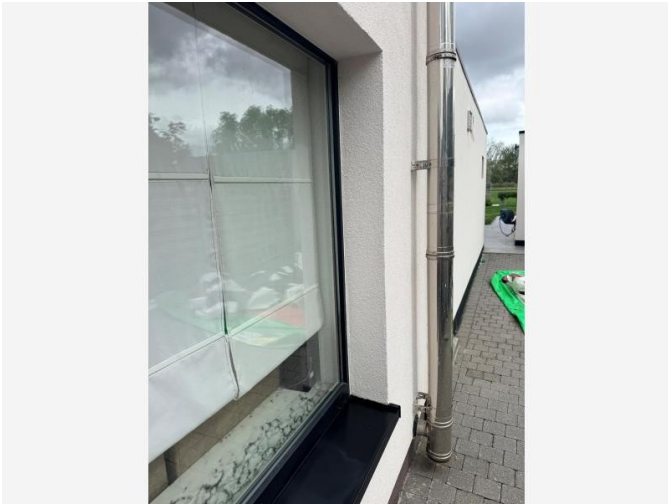
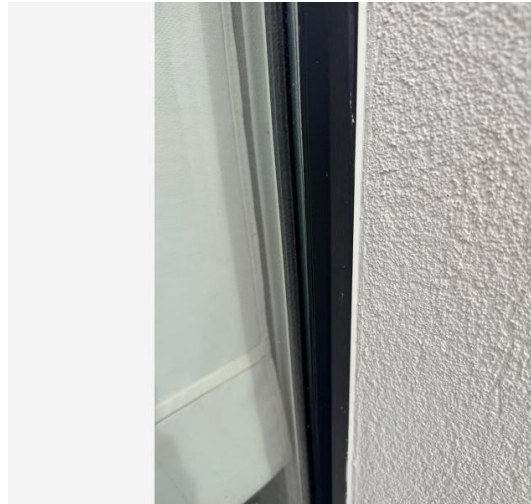
## Fiche 8: Afdichtingsmateriaal schrijnwerk

| Beschrijving | Notitie | Terug te vinden op plannen |
|---|---|---|
| Fiche 8: Afdichtingsmateriaal schrijnwerk | Kitwerk voelt elastisch aan, dit type kitwerk is niet asbestverdacht.<br><br>Alle ramen hebben dit type kitwerk | - |

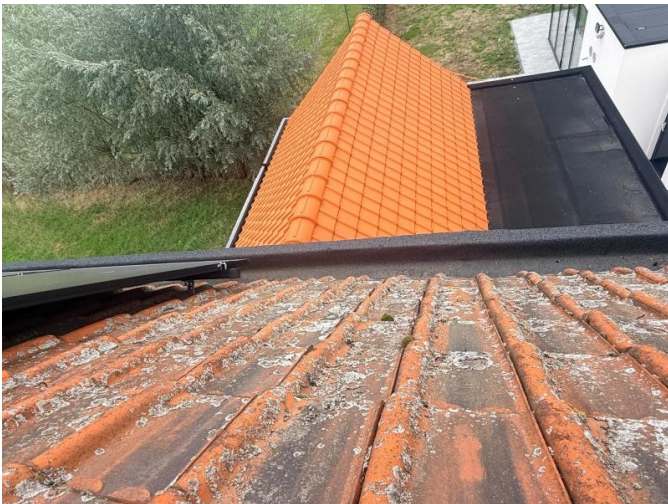
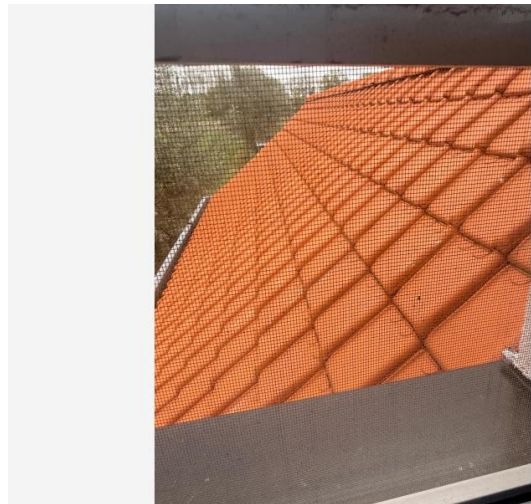
## Fiche 9: Dakbedekking bestaande uit pannen (niet verdacht)

| Beschrijving | Notitie | Terug te vinden op plannen |
|---|---|---|
| Fiche 9: Dakbedekking bestaande uit pannen (niet verdacht) | De dakbedekking is niet-asbestverdacht. Deze bestaat uit keramische dakpannen | Plan 1.8: Dakenplan |

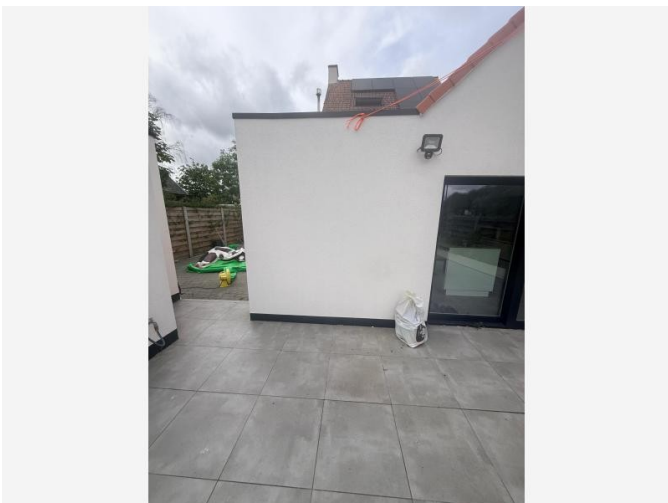
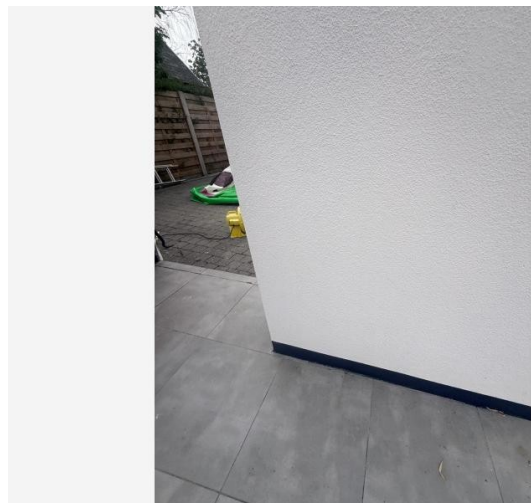
## Fiche 10: Crepi

| Beschrijving | Notitie | Terug te vinden op plannen |
|---|---|---|
| Fiche 10: Crepi | Crepi werd geplaatst in 2025 en is bijgevolg niet asbestverdacht | Plan 1.2: Gelijkvloers<br>Plan 1.4: 1e verdieping<br>Plan 1.6: 2e verdieping |

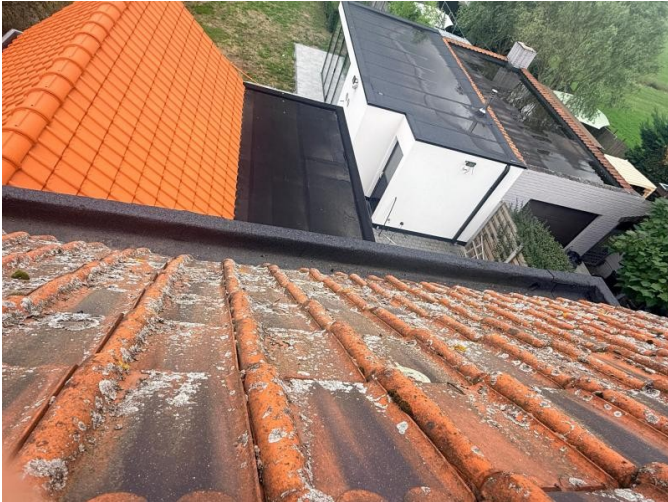
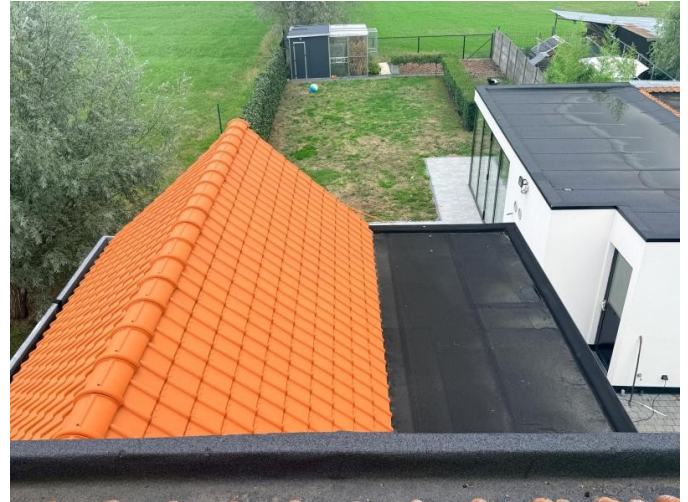
## Fiche 11: Dakbedekking plat dak (niet verdacht)

| Beschrijving | Notitie | Terug te vinden op plannen |
|---|---|---|
| Fiche 11: Dakbedekking plat dak (niet verdacht) | De dakbedekking is niet asbestverdacht. De dakbedekking werd nieuw geplaatst in 2025 | Plan 1.8: Dakenplan |

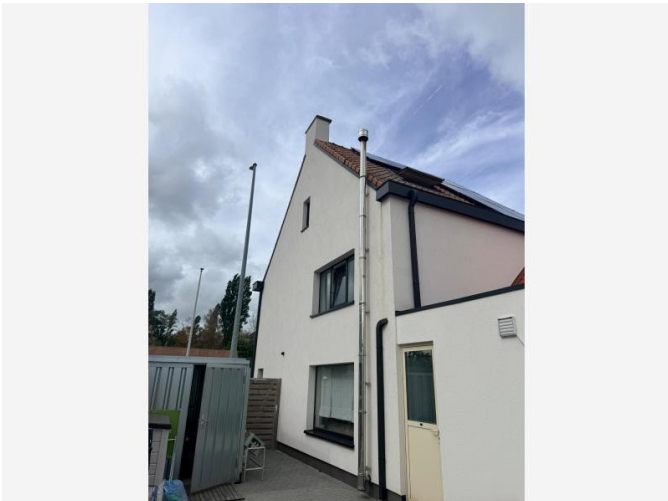
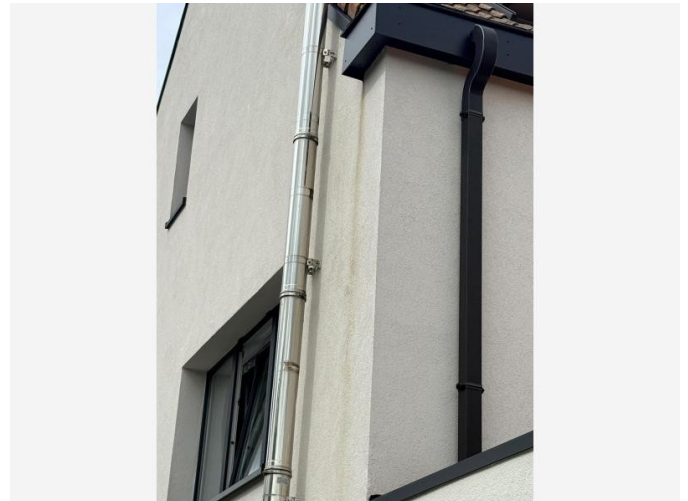
## Fiche 12: Rookgaskanaal (niet verdacht)

| Beschrijving | Notitie | Terug te vinden op plannen |
|---|---|---|
| Fiche 12: Rookgaskanaal (niet verdacht) | Het rookgaskanaal is niet-asbestverdacht.<br><br>Bestaat uit inox | Plan 1.2: Gelijkvloers |

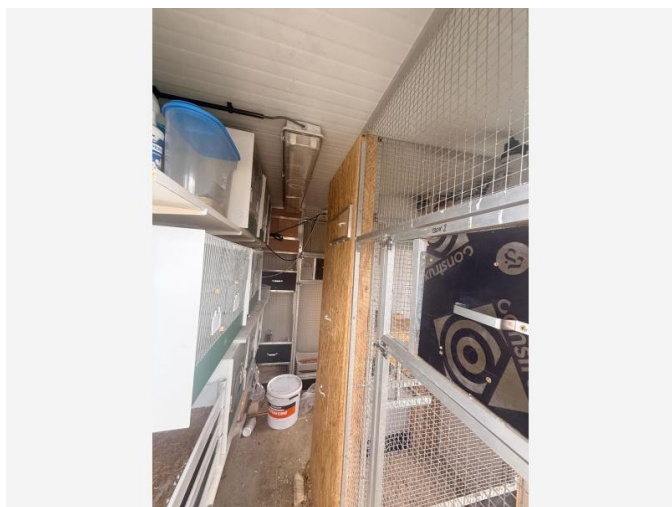
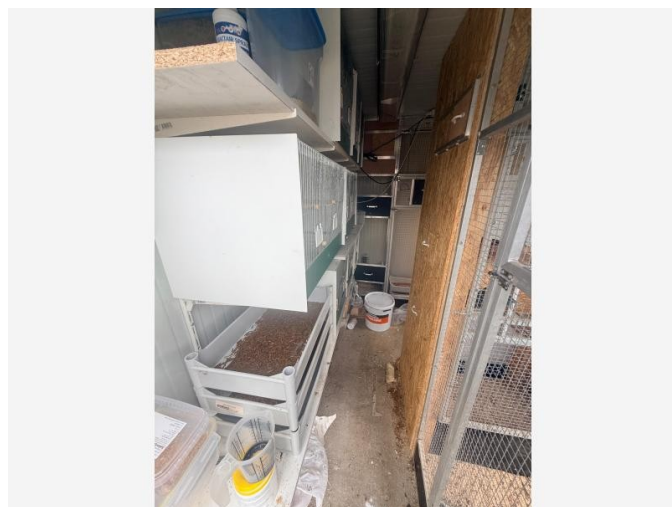
### Fiche 15: Pleisterwerk (niet aanwezig)

| Beschrijving | Notitie | Terug te vinden op plannen |
|---|---|---|
| Fiche 15: Pleisterwerk (niet aanwezig) | Er is geen pleisterwerk waarneembaar op de inspectielocatie. | Plan 3.1: Voliere plan |
