# Asbestinventarisatetest

Sterrenlaan 59/001, 2610 Antwerpen

Attestnummer : 20240124-000117.000

Uitgegeven op : 24.01.2024

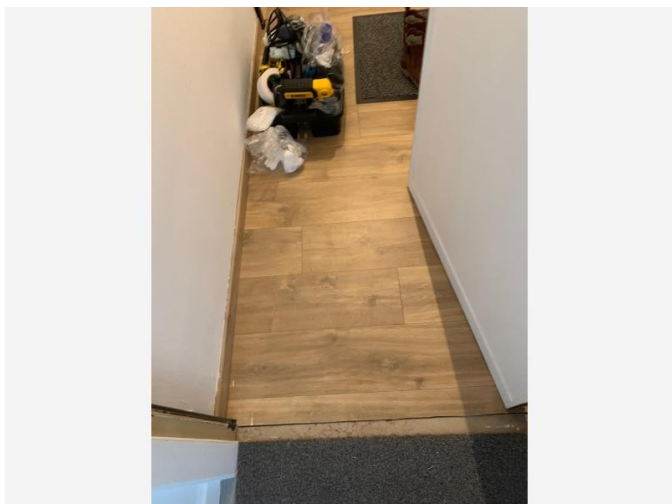
Vrije foto

Er werd een niet-verdachte vloer waargenomen die niet de originele vloer lijkt te zijn en die mogelijks boven oudere vloerlagen werd gelegd. In het kader van deze (niet-destructieve) opdracht, kon niet worden vastgesteld of er nog oudere vloerlagen aanwezig zijn. Indien het in het kader van werken de bedoeling zou zijn om de zichtbare (niet-verdachte) vloer te verwijderen of te vervangen, dient er rekening mee gehouden te worden dat het in principe mogelijk is dat er oudere vloerlagen of lijmresten aanwezig zijn die mogelijks wel asbestverdacht kunnen zijn. Indien dit het geval zou zijn, dan dient het aanbevolen te worden om op dat moment de ondervloer nader te (laten) onderzoeken.

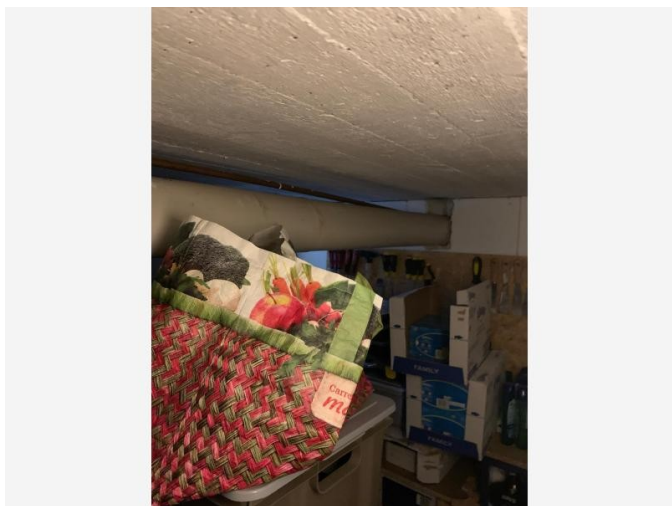
Vrije foto

In de kelder werden buizen met isolatie waargenomen. Het onderzoek van deze buizen wees uit dat de isolatie bestaat uit glasvezel met daaronder een flexibele pvc-folie. Er kan met voldoende zekerheid worden gesteld dat dit als niet-asbestverdacht mag worden gekwalificeerd.

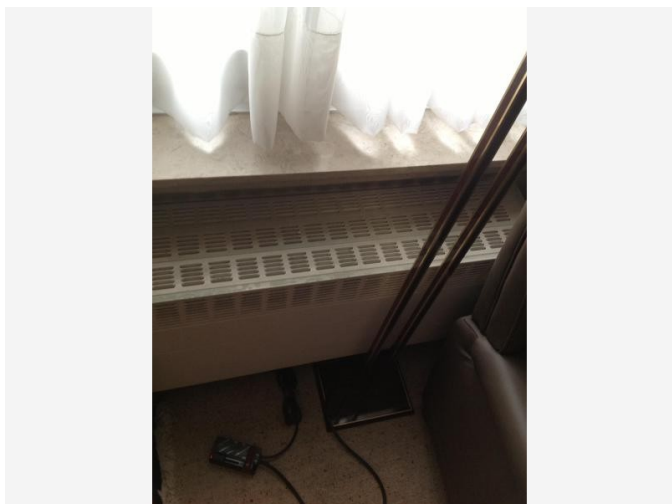
Vrije foto

In de leefruimte werd onder het raam aan de binnenzijde van het appartement een zwart geverfde vensterbank waargenomen die op het eerste zicht zou kunnen verward worden met een vensterbank in Massal. Na onderzoek kon worden vastgesteld dat deze hetzelfde uitzicht heeft op de niet-geverfde plaatsen als de niet-asbestverdachte vensterbanken in het aanpalende appartement met busnummer 2. Er kan bijgevolg met voldoende zekerheid worden aangenomen dat de waargenomen vensterbanken niet als asbestverdacht moeten beschouwd worden. De eigenaar bezorgde ook een foto waarop de originele vensterbank voor renovatie van het appartement kan worden gezien die de vaststellingen ondersteunt.

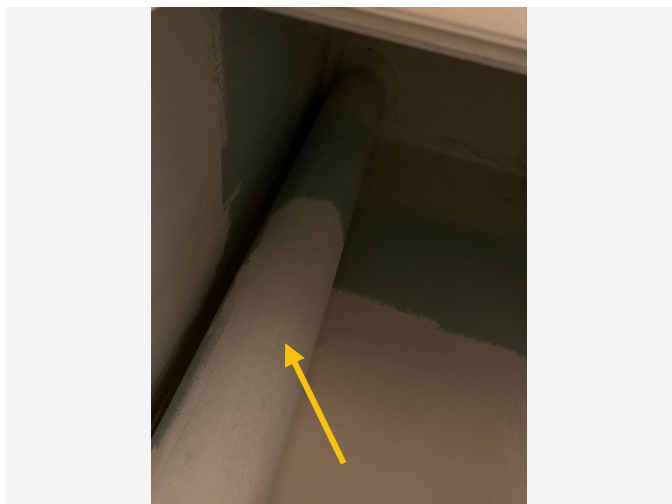
Vrije foto

In de bergruimte in het appartement werd een buis waargenomen die door het appartement loopt maar niet privaat gebruikt wordt. Deze buis moet als asbestverdacht worden gezien en zo ook worden benaderd. Het moet daarbij wel worden opgemerkt dat deze buis in principe deel uitmaakt van de gemene delen van het gebouw en daarom ook in het asbestattest van de gemene delen zal moeten worden opgenomen. De buis werd daarom niet uitvoerig onderzocht in het kader van deze opdracht.

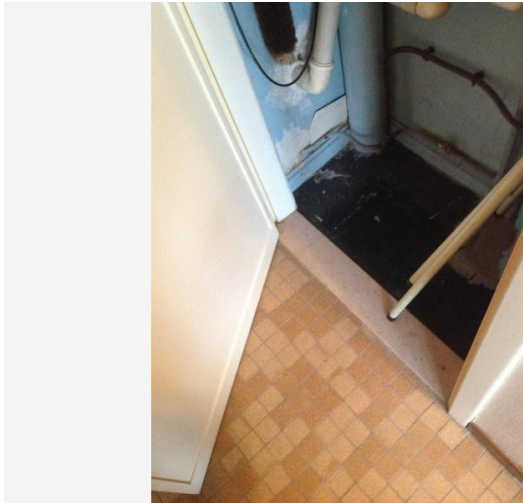
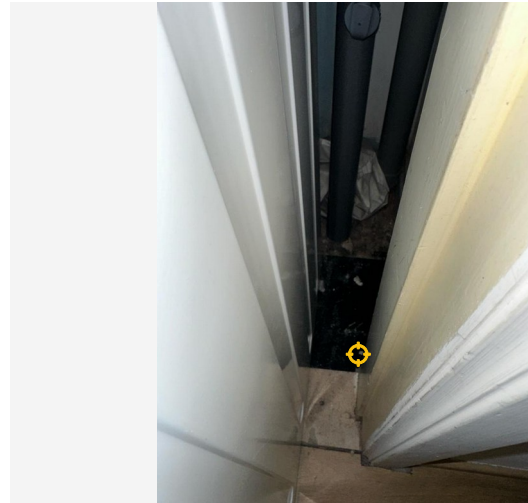
## Fiche 8: Vinyltegels - resten

Geen asbest

| # | Type | Referentie | Resultaat |
|---|---|---|---|
| 8.1 | Puntmonster | 231221103.1 | Geen asbest |

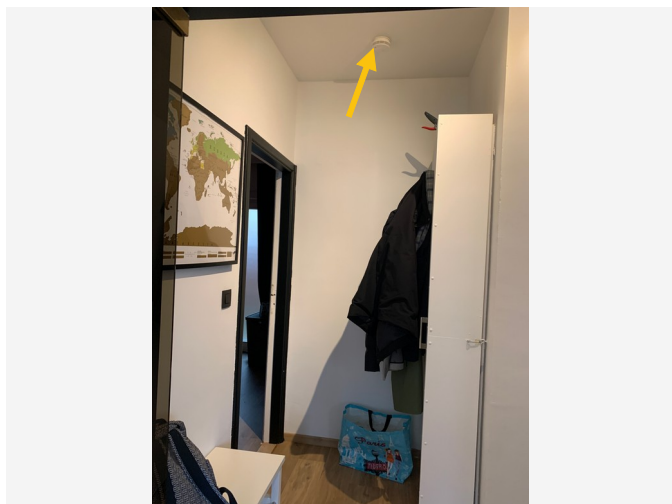
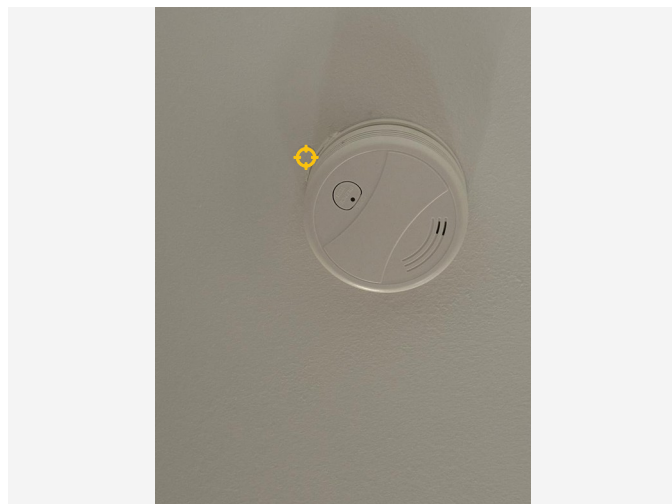
## Fiche 9: Pleisterwerk plafonds

Geen asbest

| # | Type | Referentie | Resultaat |
|---|---|---|---|
| 9.1 | Mengmonster | 231221102.1 | Geen asbest |
