# Asbestinventarisatattest

Wouter Haecklaan 11/6, 2100 Antwerpen

Attestnummer : 20261007-000537.001

Uitgegeven op : 07.10.2026

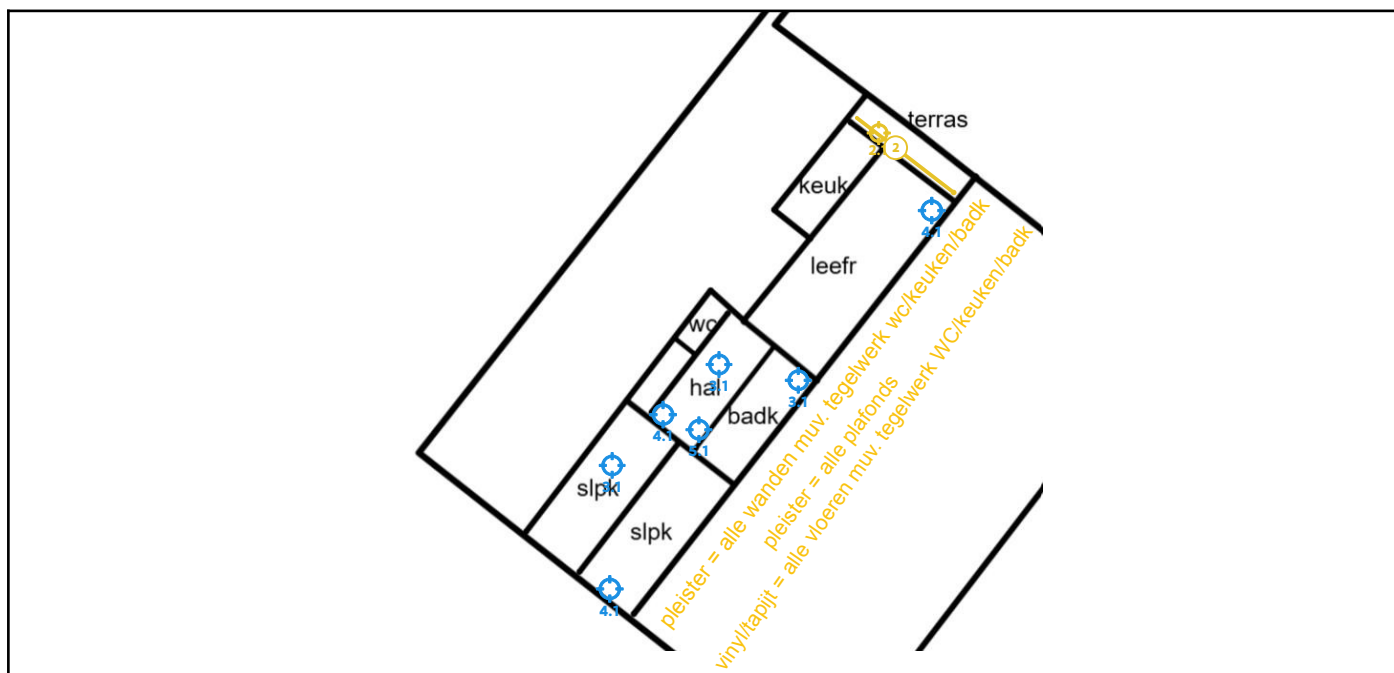
## Plan 1.1: Appartement +6 links

| Beschrijving | Type | Actie |
|---|---|---|
| 2. gevelplaat tussen profielen | Asbestmateriaal | Zorgvuldig beheren |
| 3. Pleisterwerk plafond | Geen asbest | - |
| 4. Pleisterwerk muren | Geen asbest | - |
| 5. Vinyl/tapijt | Geen asbest | - |

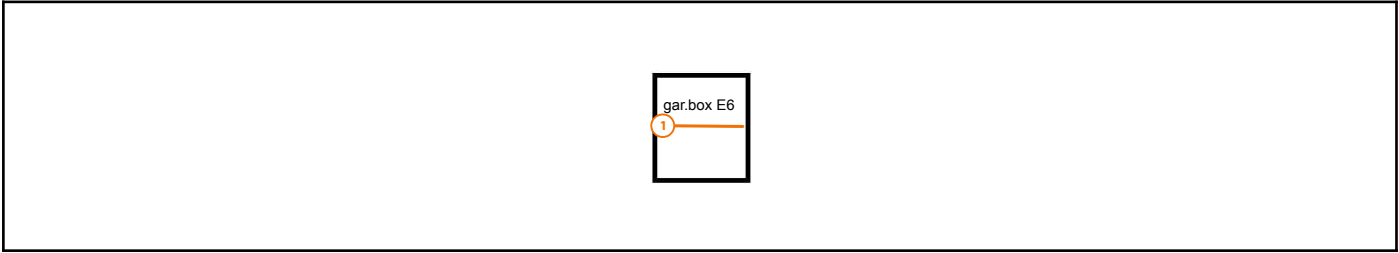
# Plan 1.3: garagebox E6 kelder

| Beschrijving | Type | Actie |
|---|---|---|
| 1. leidingisolatie garagebox | Asbestmateriaal | Verwijderen |

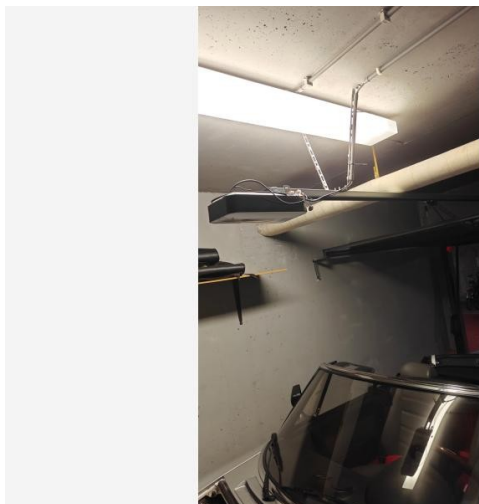
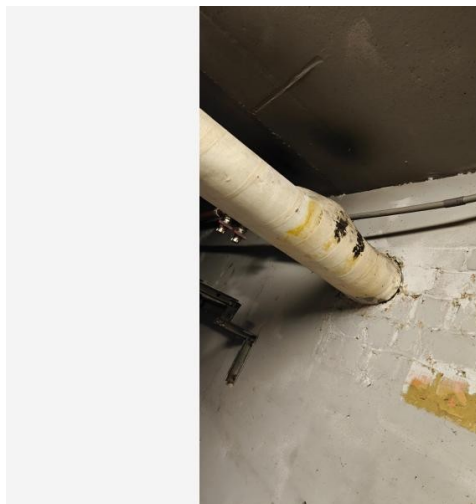
Het asbestmateriaal valt onder de mijlpaal van 2034.

Verwijderen

| Eindbeoordeling materiaalrisico | Verhoogd materiaalrisico en/of verhoogde kans op vezelvrijgave |

| Asbestsoort (vezeltype) | Crocidoliet aanwezig |
| Toestand van het materiaal | Licht beschadigd, licht verweerd. Intacte calciumsilicaatplaat of materiaal met categorie 3-gebondenheid |

| Beschrijving | leidingisolatie garagebox |
| Opmerking | <p>De leidingisolatie behoort toe aan de gemeenschappelijke delen, maar wordt hiermede ook opgenomen als zijnde asbestverdacht omdat het deels door het privaat gedeelte loopt.</p> <p>De verwijdering behoort ook toe aan de gemeenschappelijke delen.</p> |

- Zorg voor een veilig beheer. Vermijd het beschadigen van het asbestmateriaal. Controleer de toestand jaarlijks op wijzigingen.
- Voer bijkomende staalname(s) uit.

- Hermetische zone (erkend asbestverwijderaar)  
Laten verwijderen door een erkend asbestverwijderaar mits een hermetische zone (verwijdering behoort toe aan de GD)

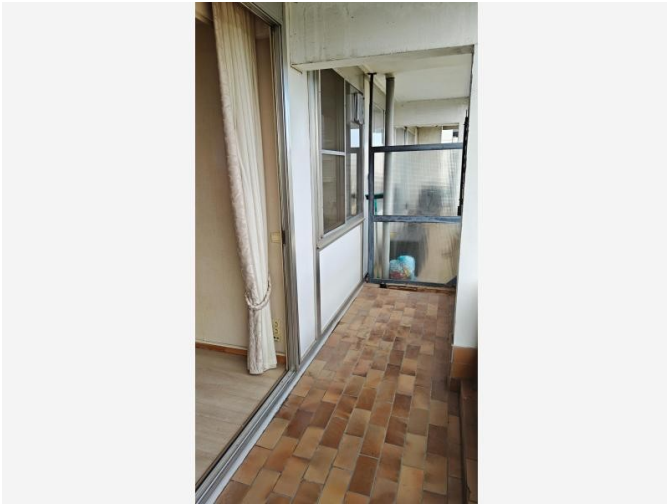
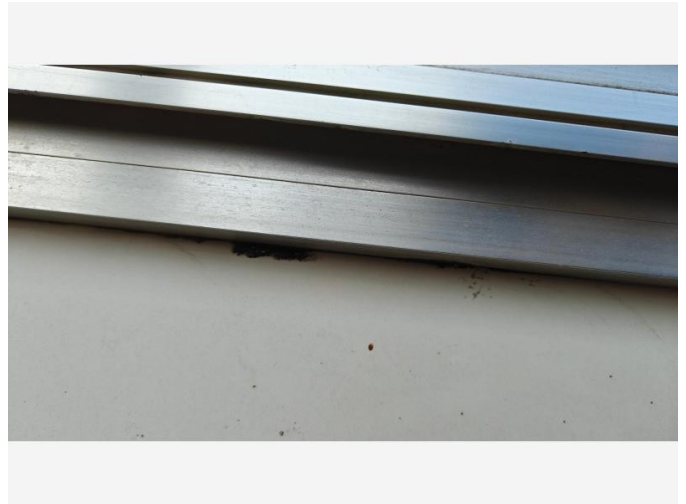
Het asbestmateriaal valt onder de mijlpaal van 2040.

Zorgvuldig beheren

| Eindbeoordeling materiaalrisico | Laag materiaalrisico en/of verlaagde kans op vezelvrijgave |

| Asbestsoort (vezeltype) | Alleen chrysotiel aanwezig |
| Toestand van het materiaal | Licht beschadigd, licht verweerd. Intacte calciumsilicaatplaat of materiaal met categorie 3-gebondenheid |

| Beschrijving | gevelplaat tussen profielen |
| Opmerking | Betreft al de vlakke witte platen tussen de profielen van de wand (terras voorgevel) |

- Zorg voor een veilig beheer. Vermijd het beschadigen van het asbestmateriaal. Controleer de toestand jaarlijks op wijzigingen.

- Eenvoudige handelingen: mag via doe-het-zelf of door werknemer(s) met opleidingsattest eenvoudige handelingen  
Eventueel zelf te verwijderen mits gebruik correcte PBM's (masker FFP3, handschoenen), voorzichtig loswerken en dubbel verpakt afvoeren naar containerpark of asbest verwerkingsfirma.

Wij raden aan deze te laten verwijderen/vervangen bij toekomstige renovaties aan de ramen door een firma met een attest eenvoudige handelingen.

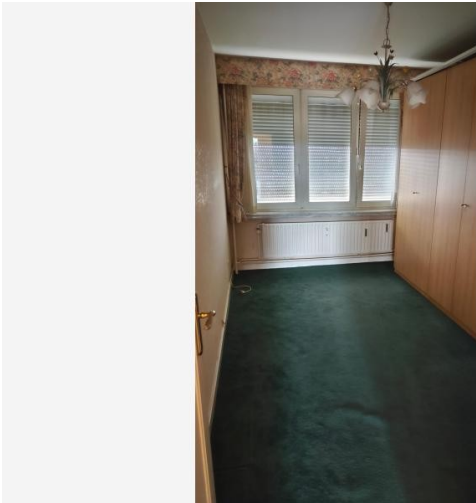
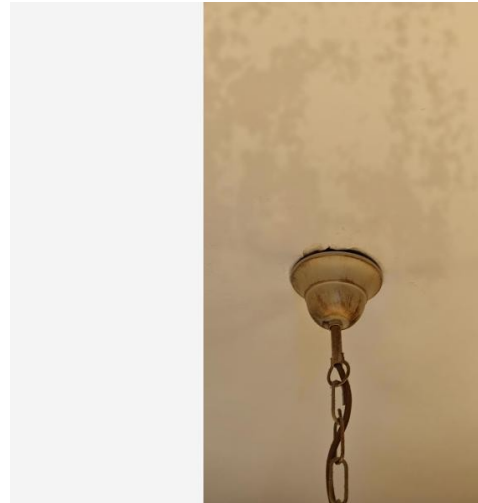
## Fiche 3: Pleisterwerk plafond

Geen asbest

| # | Type | Referentie | Resultaat |
|---|---|---|---|
| 3.1 | Mengmonster | 4.71470 | Geen asbest |

| Opmerking | Pleister betreft alle plafonds |

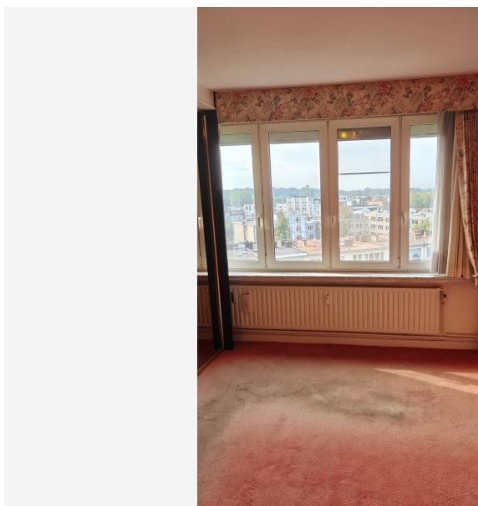
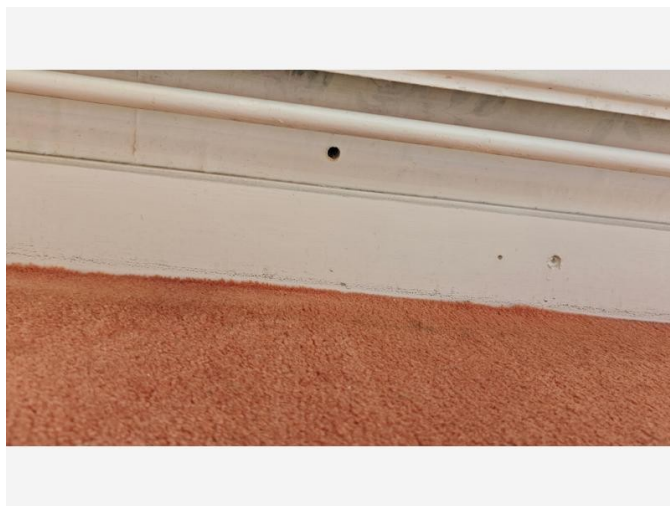
## Fiche 4: Pleisterwerk muren

Geen asbest

| # | Type | Referentie | Resultaat |
|---|---|---|---|
| 4.1 | Mengmonster | 4.71469 | Geen asbest |

| Opmerking | <p>Betreft al het waarneembaar pleisterwerk muren binnen de geïnspecteerde zone.</p> <p>Betreft alle wanden muv. tegelwerk WC/keuken/badkamer.</p> <p>De hoeveelheid is een ruwe schatting op basis van opmeting en mag niet gebruikt worden voor een meetstaat.</p> |

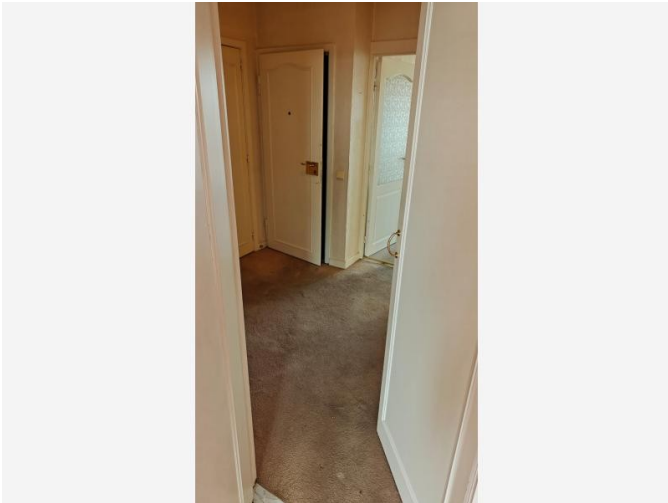
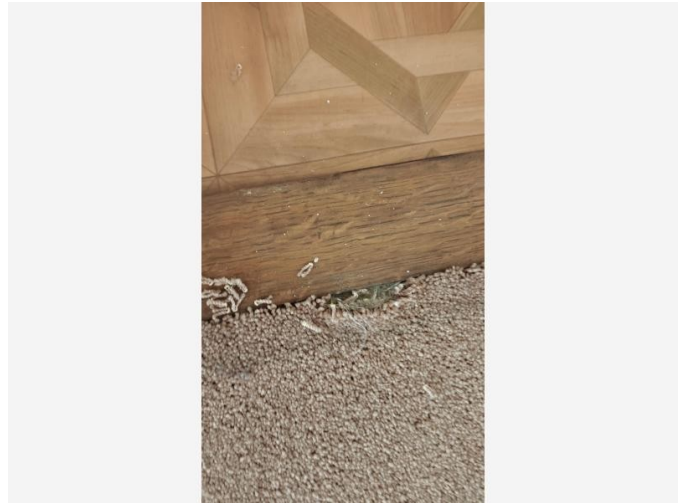
## Fiche 5: Vinyl/tapijt

Geen asbest

| # | Type | Referentie | Resultaat |
|---|---|---|---|
| 5.1 | Puntmonster | 4.71471 | Geen asbest |

| Opmerking | Vinyl/tapijt betreft alle vloeren muv. tegelwerk WC/keuken/badkamer |
