# Asbestinventarisatetest

Sparrenhof 2, 3071 Kortenber

Attestnummer : **20260905-000144.000**

Uitgegeven op : **05.09.2026**

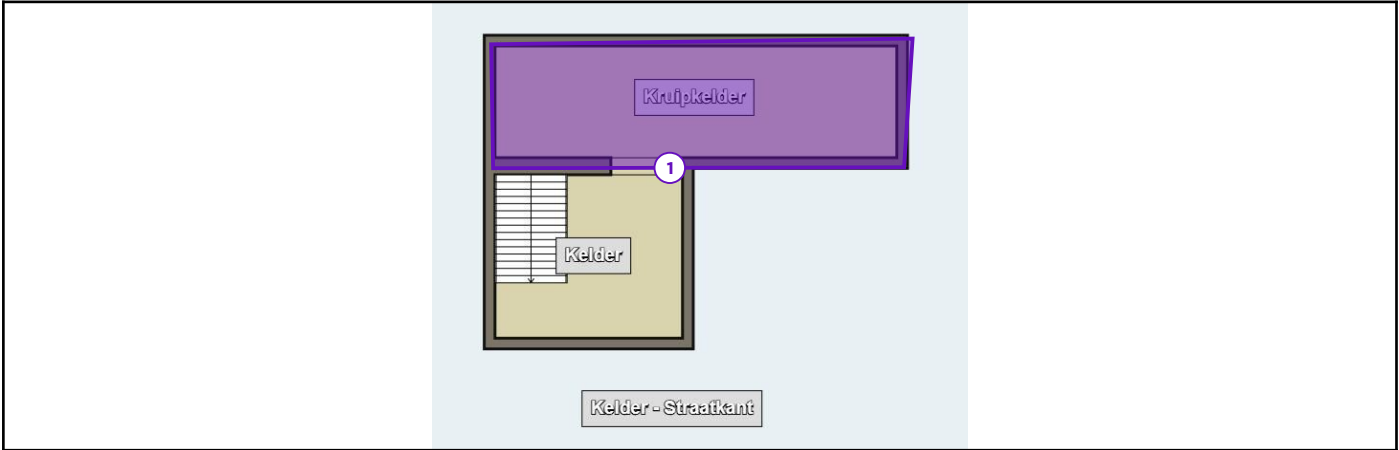
# Plan 1.1: Kelder

| Beschrijving | Type | Actie |
|---|---|---|
| 1. Kruipkelder | Beperking | - |

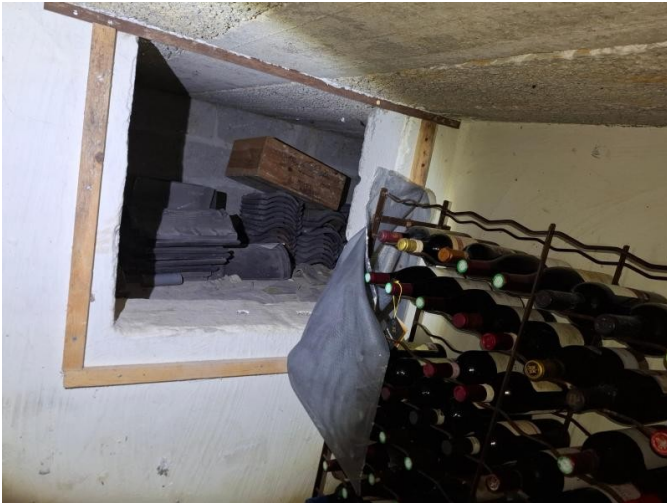
*Situeringsfoto*

**Reden:** Hoogte minder dan 1,5 meter

**Uitleg van de asbestdeskundige:** Ruimtes met een hoogte lager dan 1,5 meter hoeven in het kader van een asbestattest voor verkoop of schenking niet onderzocht te worden.

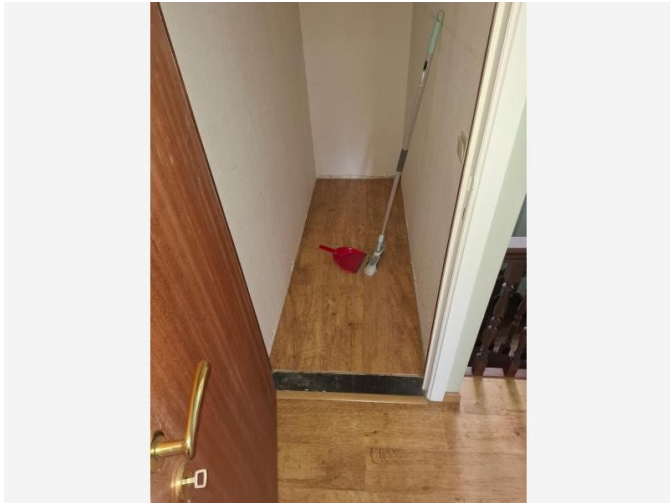
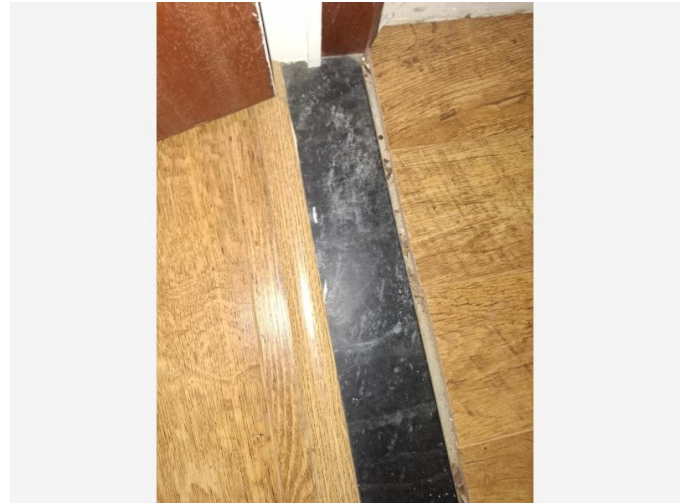
Natuursteen.

| Basis voor advies | De asbestdeskundige beoordeelt het materiaal als niet-asbestverdacht. |

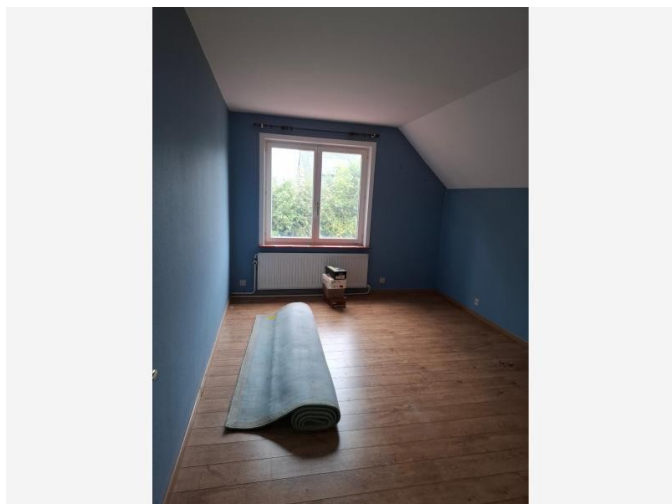
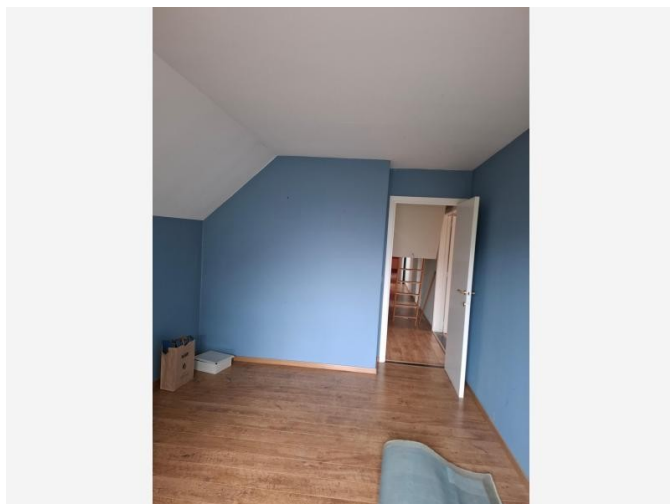
De plafonds op het eerste verdiep bestaan allemaal uit gyprocplaten, deze zijn niet verdacht. Echter kunnen er zich achterliggend wel asbesthoudende materialen bevinden.

| Basis voor advies | De asbestdeskundige beoordeelt het materiaal als niet-asbestverdacht. |

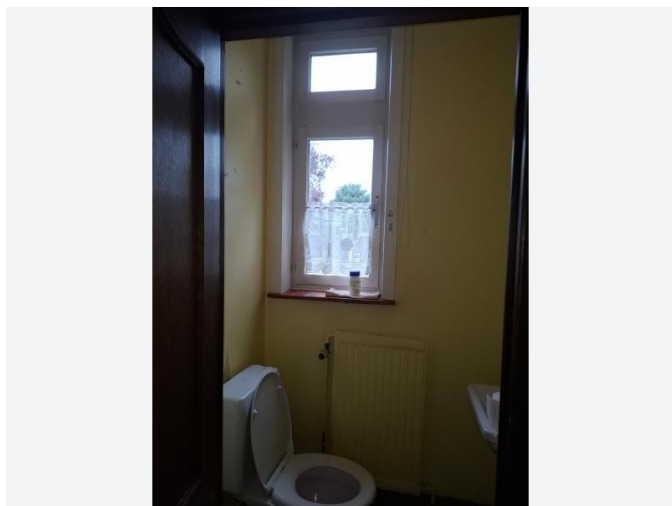
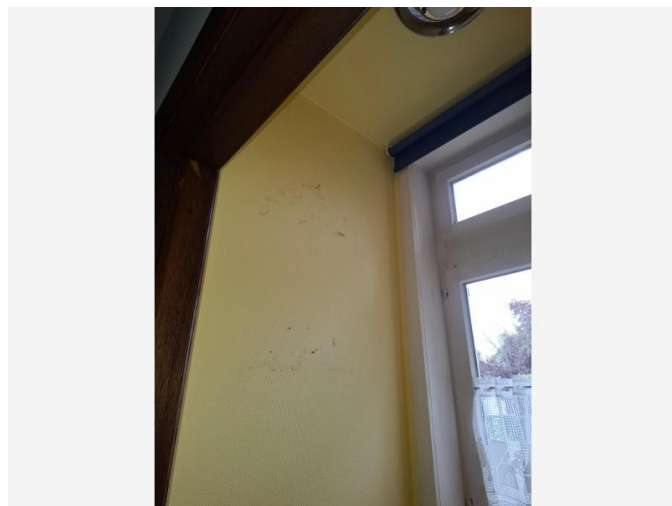
## Fiche 5: Pleisterwerk wanden

Geen asbest

| # | Type | Referentie | Resultaat |
|---|---|---|---|
| 5.1 | Mengmonster | mm01 | Geen asbest |

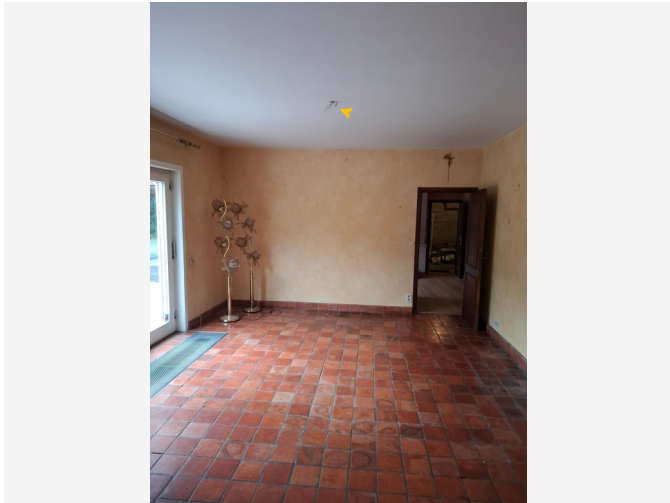
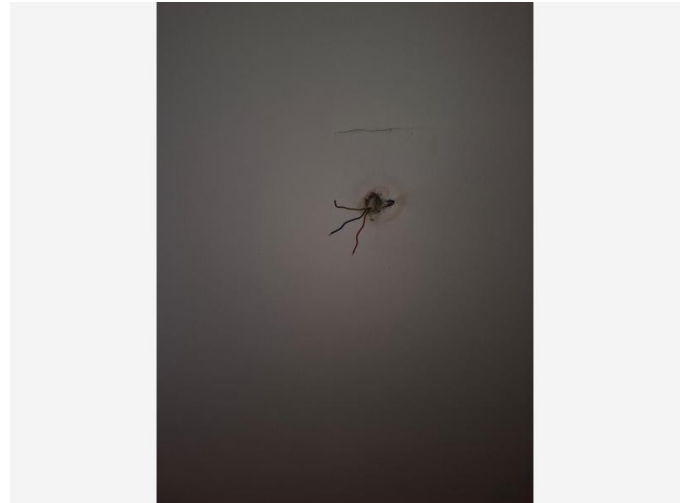
## Fiche 6: Pleisterwerk plafonds

Geen asbest

| # | Type | Referentie | Resultaat |
|---|---|---|---|
| 6.1 | Mengmonster | mm02 | Geen asbest |

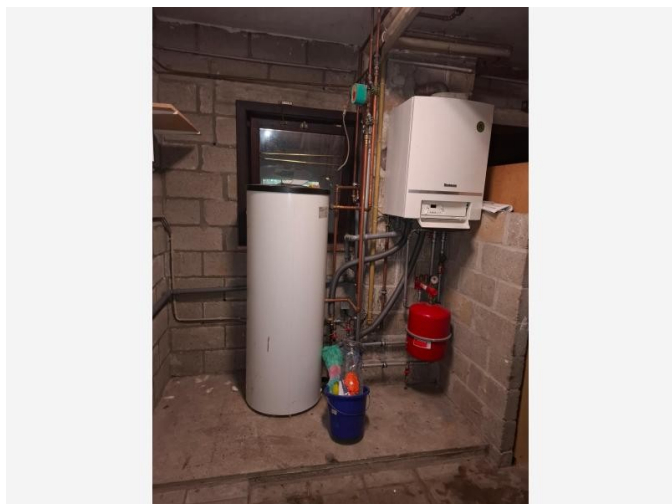
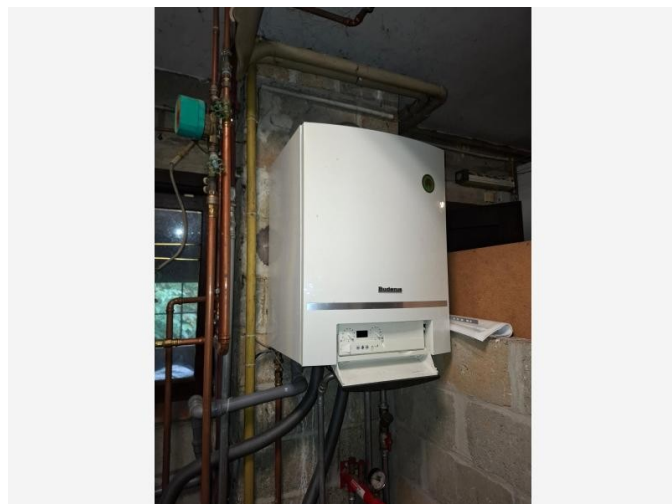
### Fiche 7: CV-ketels (niet verdacht)

| Beschrijving | Notitie | Terug te vinden op plannen |
|---|---|---|
| Fiche 7: CV-ketels (niet verdacht) | Zowel de CV-ketel als de boiler zijn niet verdacht. Bouwjaar 2013. | - |

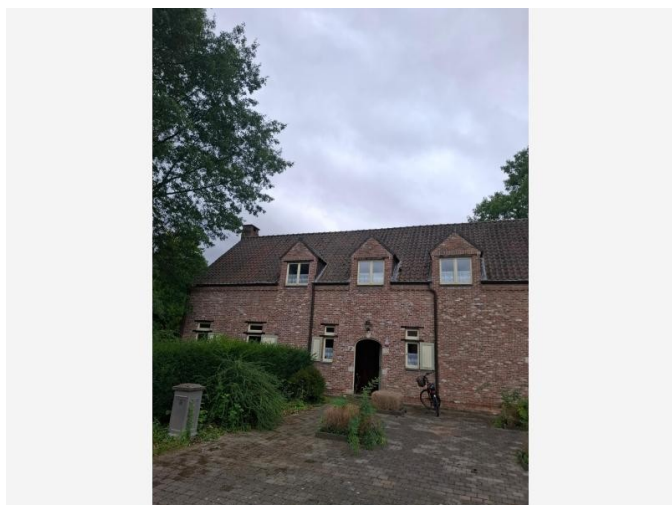
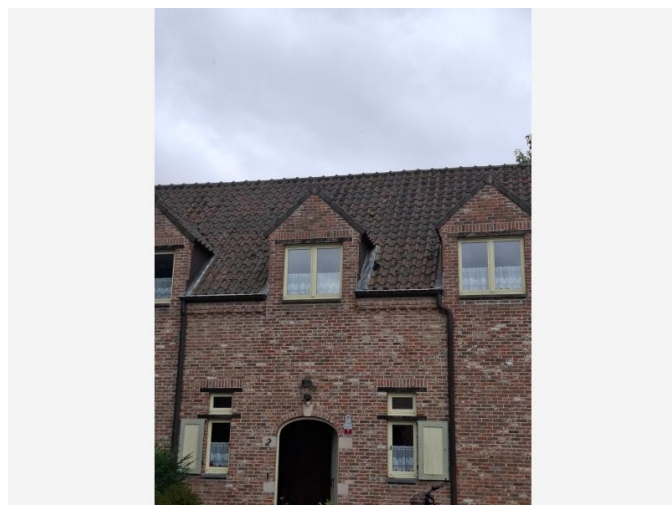
### Fiche 8: Dakbedekking bestaande uit pannen (niet verdacht)

| Beschrijving | Notitie | Terug te vinden op plannen |
|---|---|---|
| Fiche 8: Dakbedekking bestaande uit pannen (niet verdacht) | De dakbedekking is niet-asbestverdacht. | - |

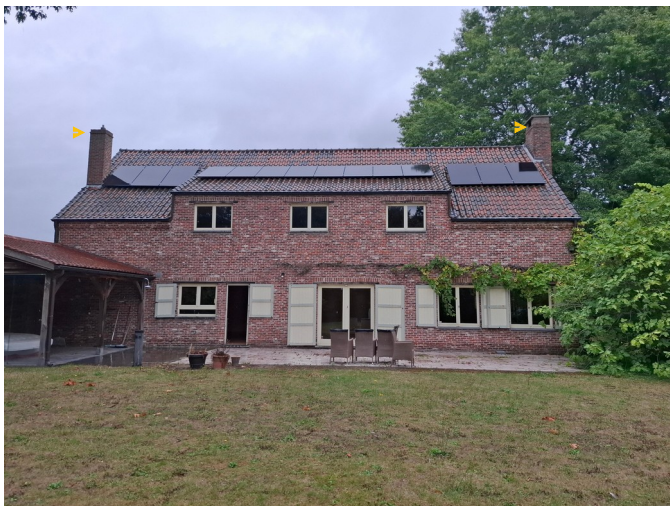
### Fiche 9: Rookgaskanaal (niet inspecteerbaar)

| Beschrijving | Notitie | Terug te vinden op plannen |
|---|---|---|
| Fiche 9: Rookgaskanaal (niet inspecteerbaar) | De rookgaskanalen zijn niet-inspecteerbaar. | - |

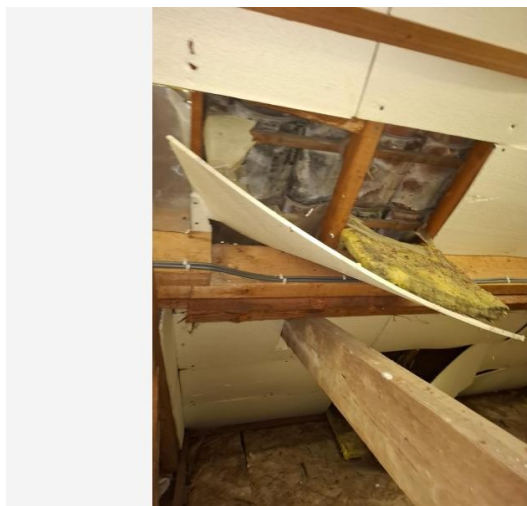
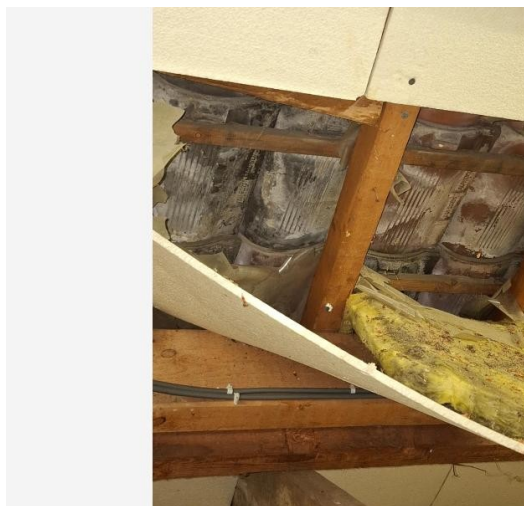
### Fiche 11: Geen asbestverdacht onderdak aangetroffen

| Beschrijving | Notitie | Terug te vinden op plannen |
|---|---|---|
| Fiche 11: Geen asbestverdacht onderdak aangetroffen | Na het optillen van een pan werd geen asbestverdacht onderdak aangetroffen. Dit betekent niet dat er geen onderdak aanwezig kan zijn op plaatsen die niet gecontroleerd werden. Bij werken, laat een eventueel aangetroffen onderdak controleren op aanwezigheid van asbest. | - |

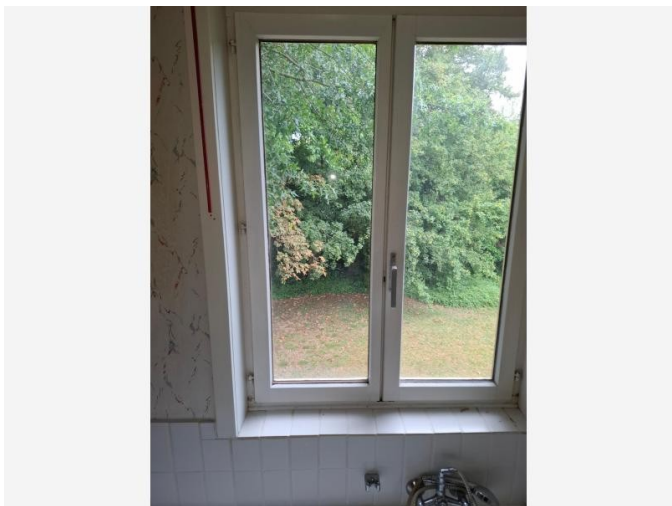
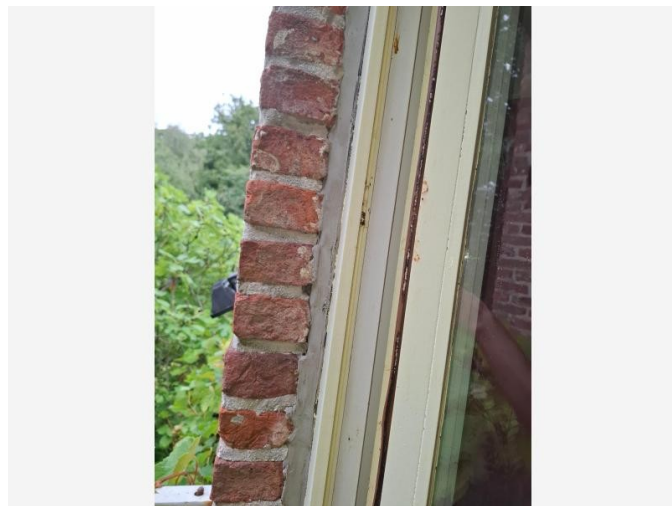
## Fiche 12: Mastiek (niet aanwezig)

| Beschrijving | Notitie | Terug te vinden op plannen |
|---|---|---|
| Fiche 12: Mastiek (niet aanwezig) | Er is geen asbestverdachte mastiek aanwezig. De meeste ramen hebben siliconen. | - |
