# Asbestinventarisatetest

Gierledreef 30, 2300 Turnhout

Attestnummer : 20241008-000423.000

Uitgegeven op : 08.10.2024

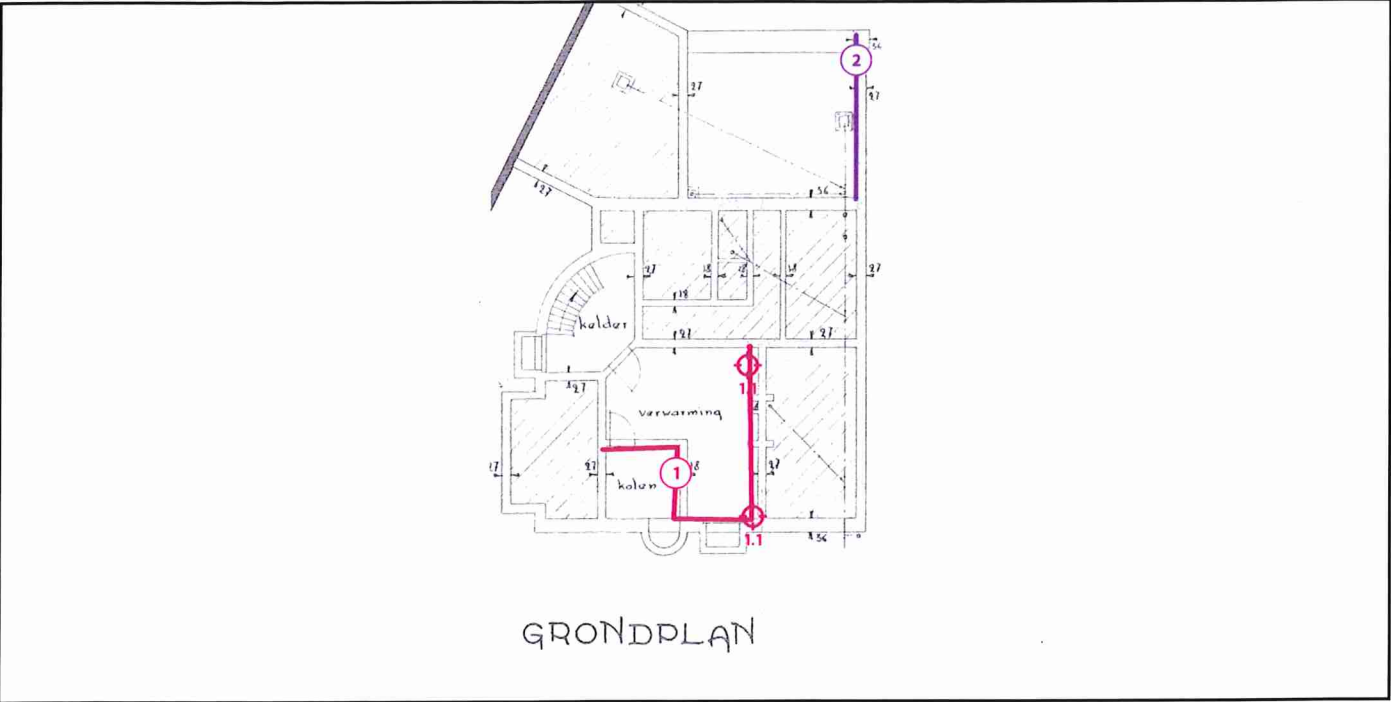
# Plan 1.1: kelder

| Beschrijving | Type | Actie |
|---|---|---|
| 1. leidingsisolatie kelder | Asbestmateriaal | Dringend maatregelen nemen |
| 2. gevel buurman | Advies | - |

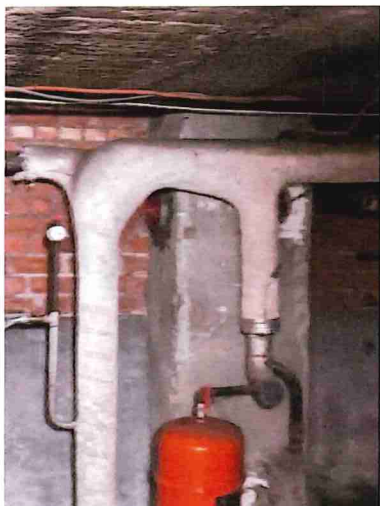
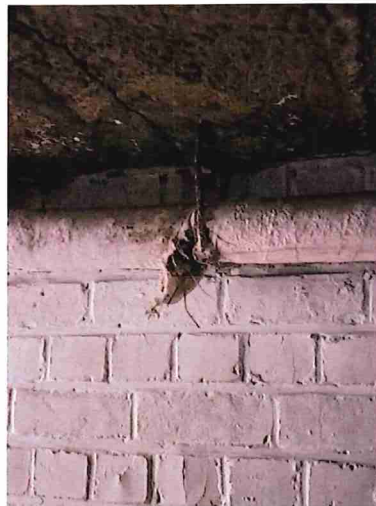
Overzichtsfoto

Detailfoto

- Hermetische zone (erkend asbestverwijderaar)  
De leidingsisolatie bevat losse asbestvezels van het type niet-hechtgebonden. Deze zijn van de schadelijkste vorm voor de gezondheid.

| Eindbeoordeling materiaalrisico | Hoog materiaalrisico en/of hoge kans op vezelvrijgave |

| Gebondenheid | Categorie 2: niet-hechtgebonden met matrix |
| Asbestsoort (vezeltype) | Amfibool aanwezig, uitgezonderd crocidoliet |
| Asbestconcentratie | Hoog (>= 50%) |
| Afschermingsgraad van het gehele materiaal | Geheel of deels (ook) vrij aan de binnenlucht |
| Toestand van het materiaal | Matig beschadigd, matig verweerd |

| # | Type | Referentie | Resultaat |
|---|---|---|---|
| 1.1 | Mengmonster | MM03 | Amosiet |

| Beschrijving | leidingsisolatie kelder |

**Dringend maatregelen nemen**

- Zorg voor een veilig beheer. Vermijd het beschadigen van het asbestmateriaal. Controleer de toestand jaarlijks op wijzigingen.
- Sluit de ruimte luchtdicht af en vermijd het betreden van de ruimte.
- Scherm in afwachting van verwijdering het asbestmateriaal af van luchtstromingen en verstoring: bijvoorbeeld door het te verpakken, te fixeren, af te dekken, signalisatie - afbakening aan te brengen, ...
- Zorg voor een veilig beheer en verwijder dit asbestmateriaal wanneer het bij werken eenvoudig bereikbaar wordt. Controleer de toestand jaarlijks op wijzigingen.
- Verwijder dit asbestmateriaal zo snel mogelijk. Volg de toestand goed op.

Daarom is het voorgeschreven deze isolatie te laten verwijderen door een erkend asbestverwijderaar in een

hermetische zone.

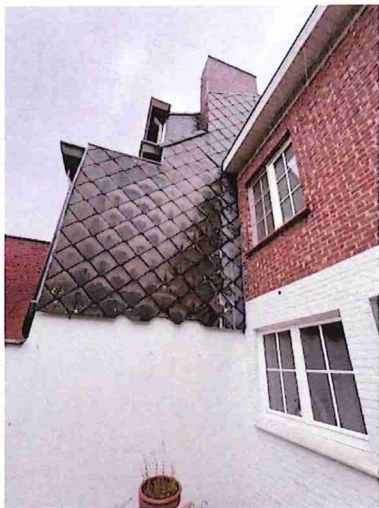
Vrije foto

De leien zijn aangebracht op de gevel van de buurman en behoren niet tot het onderzocht geheel.

Deze leien zijn asbestverdacht.

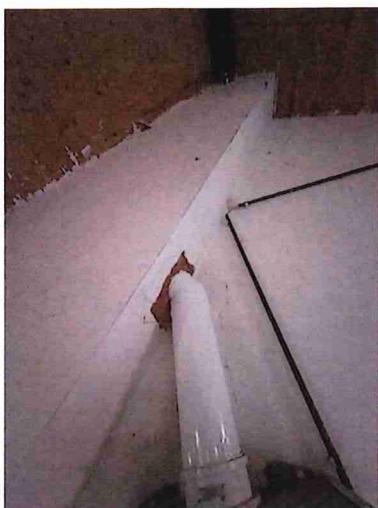
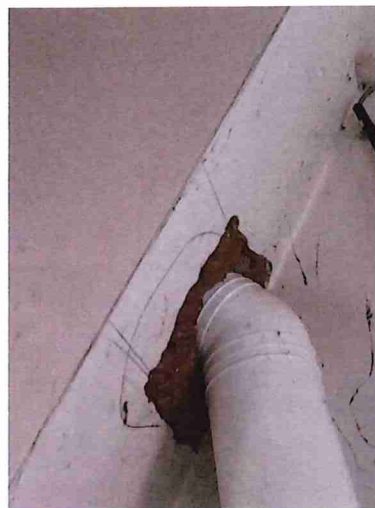
## Fiche 3: pleisterwerk

Overzichtsfoto

Detailfoto

Geen asbest

| # | Type | Referentie | Resultaat |
|---|---|---|---|
| 3.1 | Mengmonster | MM01 | Geen asbest |

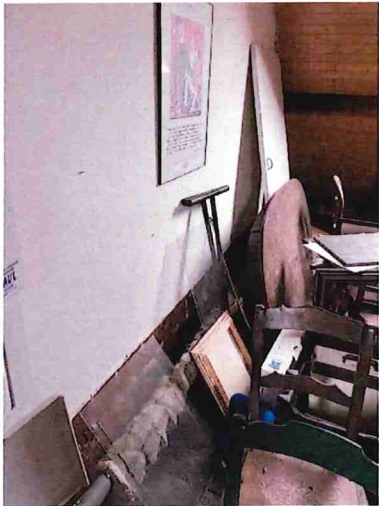
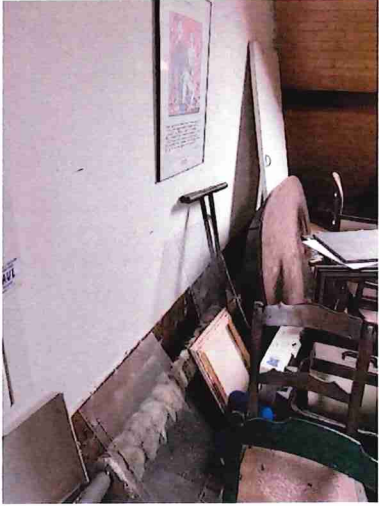
# Fiche 4: leidingisolatie zolder

Overzichtsfoto

Detailfoto

Geen asbest

| # | Type | Referentie | Resultaat |
|---|---|---|---|
| 4.1 | Mengmonster | MM02 | Geen asbest |
