# Asbestinventarisatattest

Standaertlei 16, 2920 Kalmthout

Attestnummer : 20260827-000406.000

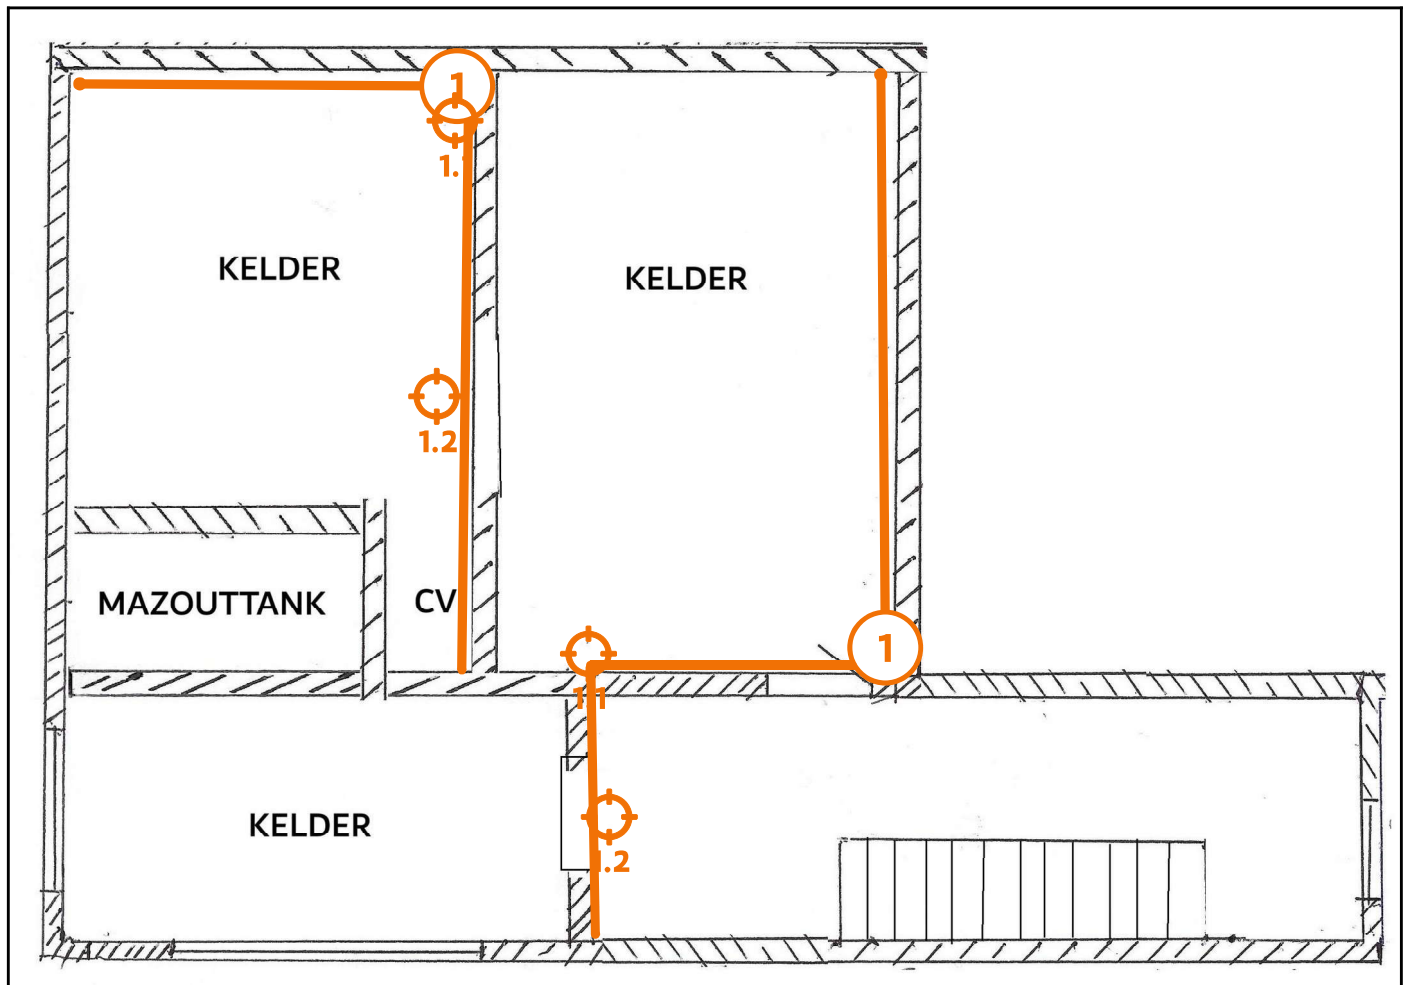
## Plan 1.1: Plan kelder

| Beschrijving | Type | Actie |
|---|---|---|
| 1. Leidingisolatie in kelder | Asbestmateriaal | <a href="#">Verwijderen</a> |
| 1.1 Code: S10 | Mengmonster | - |
| 1.2 Code: S9 | Mengmonster | - |

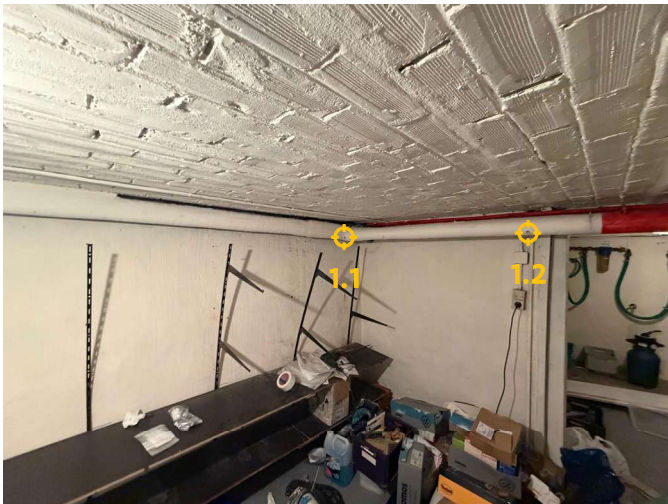
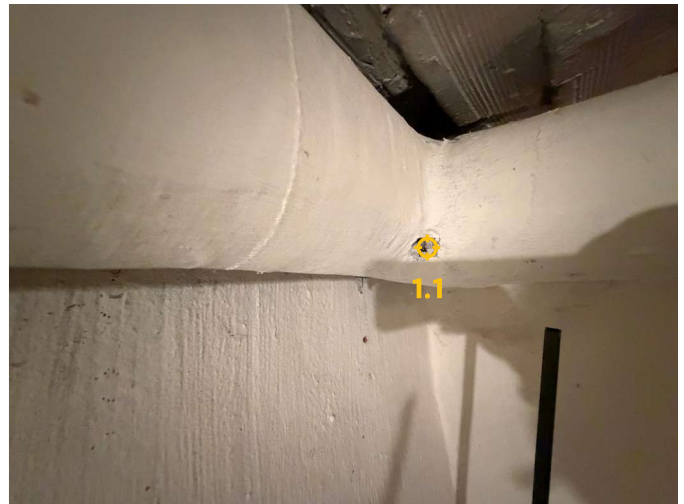
| Eindbeoordeling materiaalrisico | Verhoogd materiaalrisico en/of verhoogde kans op vezelvrijgave |

| Gebondenheid | Categorie 2: niet-hechtgebonden met matrix |
| Asbestsoort (vezeltype) | Amfibool aanwezig, uitgezonderd crocidoliet |
| Asbestconcentratie | Hoog ( $\geq 50\%$ ) |
| Toestand van het materiaal | Licht beschadigd, licht verweerd. Intacte calciumsilicaatplaat of materiaal met categorie 3-gebondenheid |

| # | Type | Referentie | Resultaat |
|---|---|---|---|
| 1.1 | Mengmonster | S10 | Chrysotiel, Amosiet |
| 1.2 | Mengmonster | S9 | Chrysotiel, Amosiet |

| Beschrijving | Leidingisolatie in kelder |

Verwijderen

- Scherm in afwachting van verwijdering het asbestmateriaal af van luchtstromingen en verstoring: bijvoorbeeld door het te verpakken, te fixeren, af te dekken, signalisatie - afbakening aan te brengen, ...
- Verwijder dit asbestmateriaal zo snel mogelijk. Volg de toestand goed op.

- Hermetische zone (erkend asbestverwijderaar)  
Deze toepassing mag uitsluitend door een erkende asbestverwijderaar via de methodiek van hermetische zone verwijderd worden omdat verwijdering via de methodiek van eenvoudige handelingen en/of couveusezakmethode niet toegelaten is. De verwijdering leidt automatisch tot een verhoogd risico op vrijgave van asbestvezels (maximale concentratie 0,01 vezels/cm - CODEX Art. VI.3-54). (Bron: CODEX - Art. VI.3-61- par 1.). De lijst van erkende asbestverwijderaars vindt u hier: <https://werk.belgie.be/nl/erkenningen/erkenning-asbest-bedrijven-erkend-voor-afbraak-verwijderingswerken>

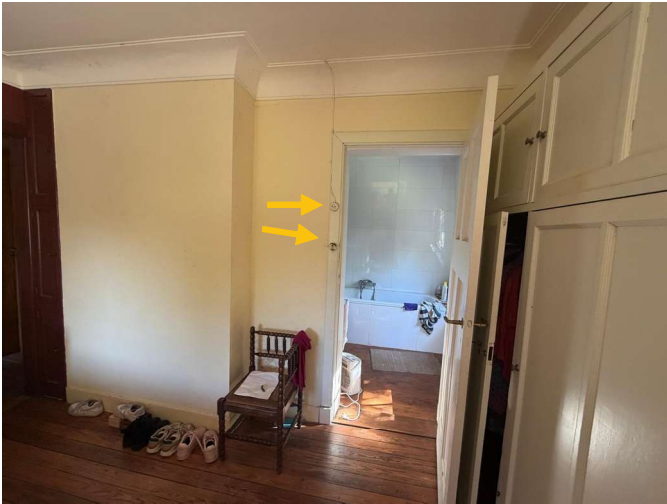
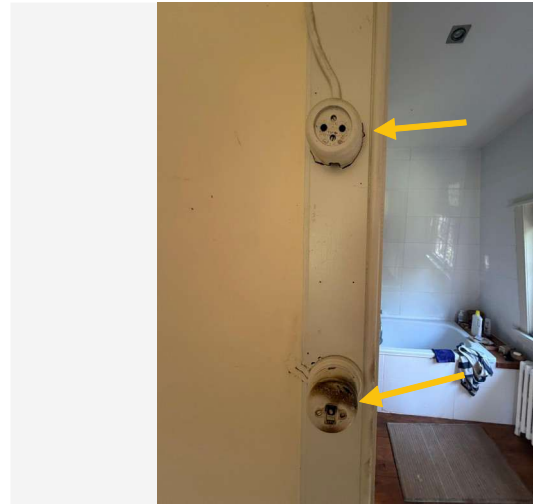
| Eindbeoordeling materiaalrisico | Laag materiaalrisico en/of verlaagde kans op vezelvrijgave |

| Gebondenheid | Categorie 1: hechtgebonden in oorsprong |
| Asbestsoort (vezeltype) | Crocidoliet aanwezig |
| Toestand van het materiaal | Onbeschadigd, niet verweerd |

| Beschrijving | Bakeliet schakelaars en stopcontacten |
| Opmerking | Doorheen de volledige woning en in het bijgebouw troffen we bakelieten schakelaars en stopcontacten aan, slechts hier en daar was er een recente schakelaar of lichtknop aanwezig. De hoeveelheid is een zo nauwkeurig mogelijke opmeting, waar evenwel kleine afwijkingen op mogelijk zijn. |

Zorgvuldig beheren

- Zorg voor een veilig beheer. Vermijd het beschadigen van het asbestmateriaal. Controleer de toestand jaarlijks op wijzigingen.
- Voer bijkomende staalname(s) uit.

- Eenvoudige handelingen: mag via doe-het-zelf of door werknemer(s) met opleidingsattest eenvoudige handelingen  
Deze toepassing mag door een aannemer die over een opleidingsattest eenvoudige handelingen beschikt of door een particulier (doe-het-zelf), verwijderd worden indien er geen verhoogd risico op vrijgave van asbestvezels (max. concentratie 0,01 vezels/cm<sup>3</sup> - CODEX Art. VI.3-54) ontstaat en de toepassing voorafgaand wordt gefixeerd/bevochtigd. De individuele elementen moeten zonder machinale werktuigen (boormachine, slijpschijf, hogedrukreiniger,...) en zonder breken of gooien een voor een losgemaakt worden en dubbel en luchtdicht verpakt afgevoerd worden naar een erkend afvalpunt (recyclagepark). Daar moeten ze voorzichtig in de container voor asbestafval worden gelegd. Op het recyclagepark worden uitsluitend hechtgebonden asbestmaterialen aanvaard. Niet-hechtgebonden asbestmaterialen kunnen enkel bij een erkend asbestverwijderaar of asbestafvalverwerker worden aangeboden.

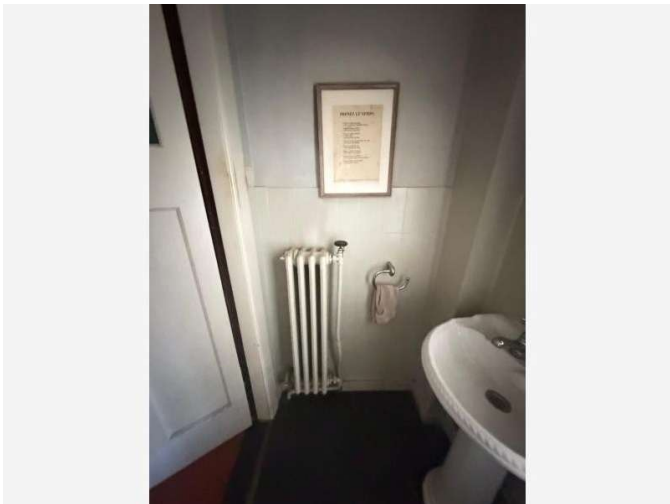
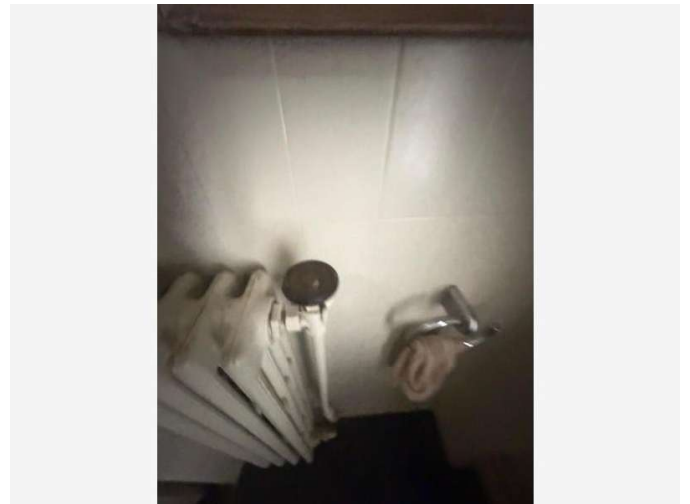
| Opmerking | <p>Bijna alle radiatorknoppen in de volledige woning zijn in bakeliet, slechts op een paar radiatoren waren de bakelieten radiatorknoppen vervangen door thermostatische kranen. Deze oppervlakte werd niet gemeten, maar geschat op basis van een benadering voor alle aanwezige radiatorknoppen. Deze schatting mag niet worden gebruikt als maatstaf voor heffingen. Als deskundige hebben wij geverifieerd dat het materiaal inderdaad bakeliet betreft en geen harde PVC. Bakeliet wordt door ons beschouwd als een asbestverdachte toepassing, aangezien het in veel gevallen asbesthoudend is. We hebben echter geen staalname uitgevoerd om de functionaliteit van de radiatorknoppen niet in gevaar te brengen.</p> |

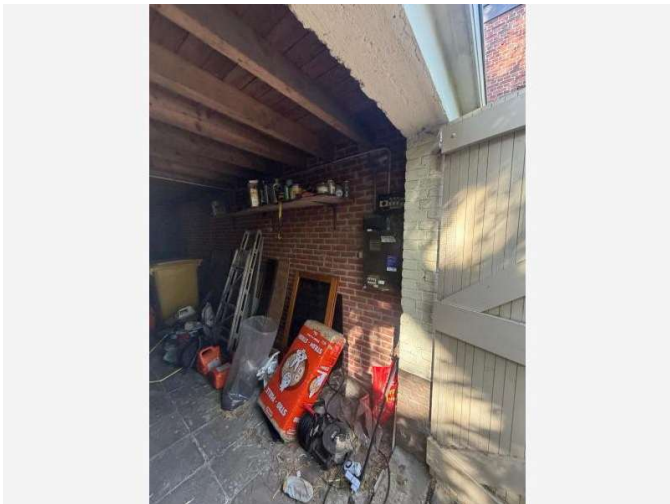
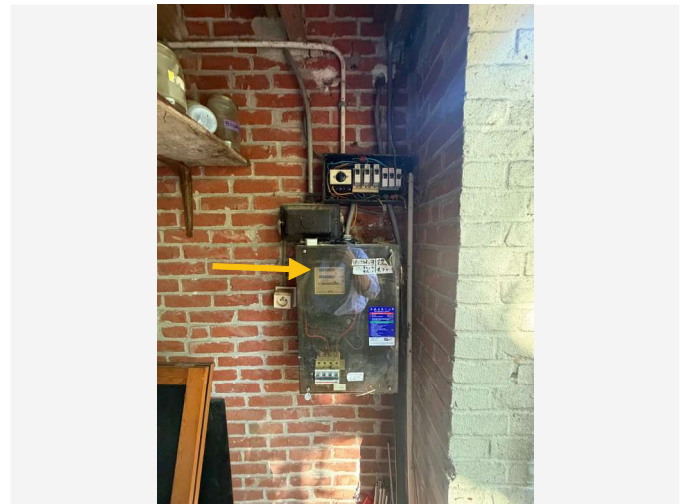
| Opmerking | <p>Deze oppervlakte werd niet gemeten, maar geschat op basis van een benadering van de aanwezige tellerkast. Deze schatting mag niet worden gebruikt als maatstaf voor heffingen. Als deskundigen hebben wij vastgesteld dat het materiaal daadwerkelijk bakeliet betreft en geen harde pvc. Bakeliet wordt door ons beschouwd als een asbestverdachte toepassing, aangezien het in veel gevallen asbesthoudend is. We hebben geen staalname uitgevoerd om de functionaliteit van de tellerkast niet in gevaar te brengen. Daarnaast is staalname verboden, aangezien de tellerkast eigendom is van de nutsvoorzieningsmaatschappij.</p> |

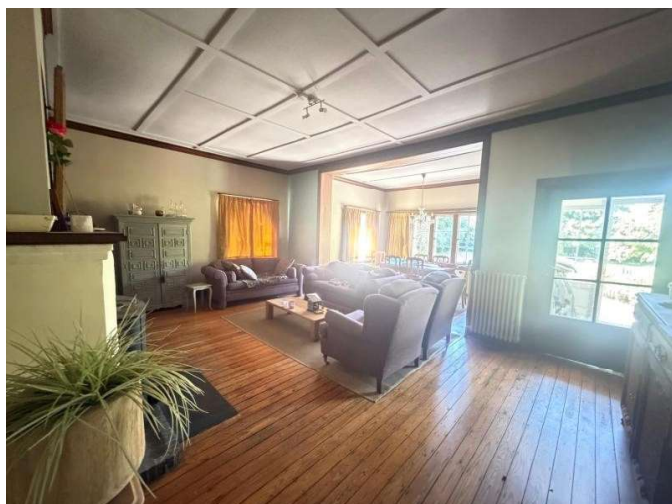
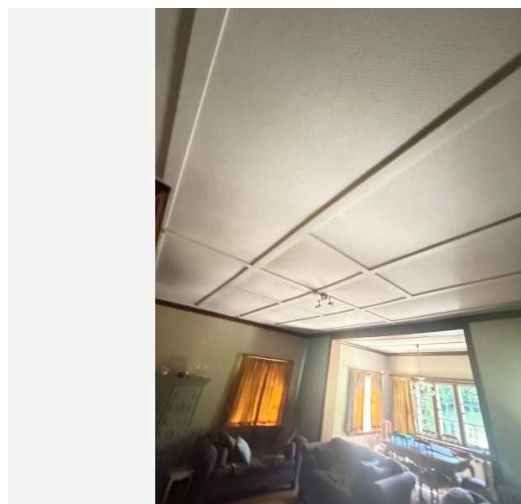
## Fiche 6: Plafonds bekleed met gips- en houtvezelplaten

| Basis voor advies | De asbestdeskundige beoordeelt het materiaal als niet-asbestverdacht. |

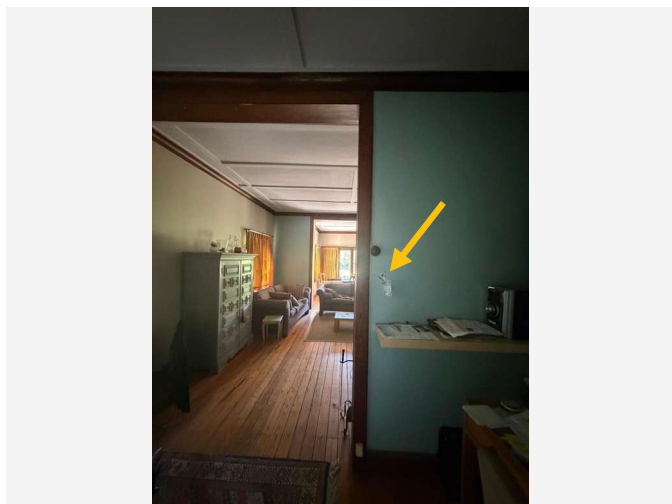
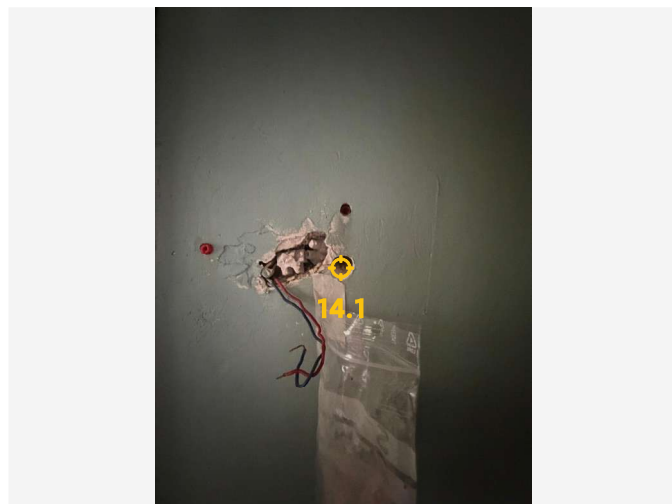
## Fiche 14: Afwerklaag muren in gips

Geen asbest
