# Asbestinventarisatattest

Stationsstraat 134, 3620 Lanaken

Attestnummer : 20260925-000053.000

Uitgegeven op : 25.09.2026

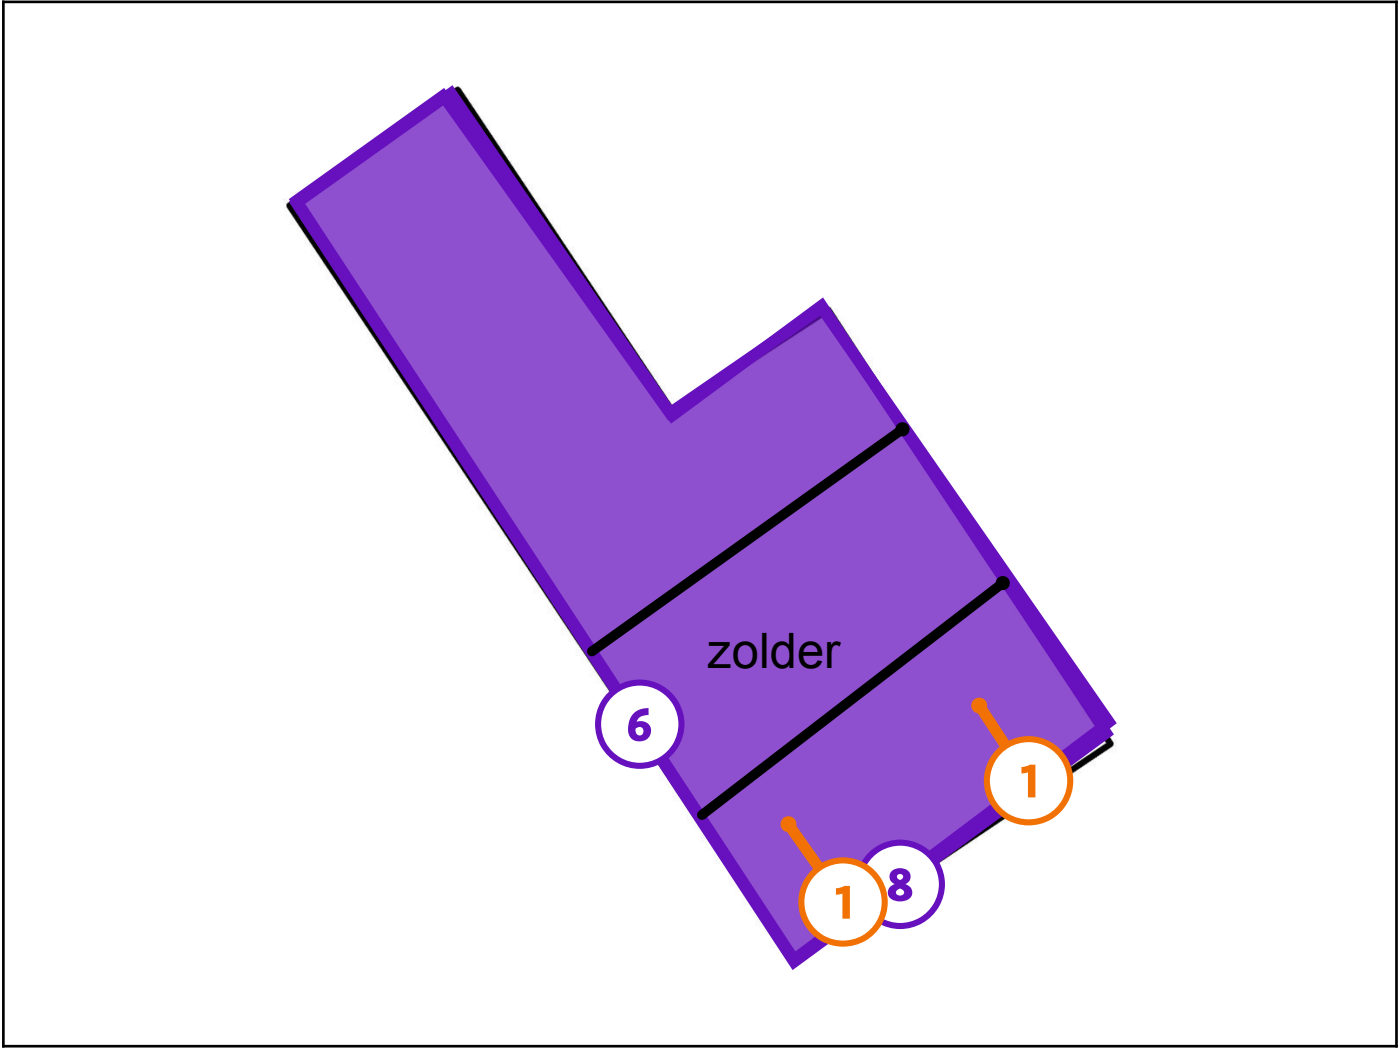
# Plan 1.5: zolder + dak

| Beschrijving | Type | Actie |
|---|---|---|
| 1. leien zijkant dakkapel | Asbestmateriaal | Verwijderen |

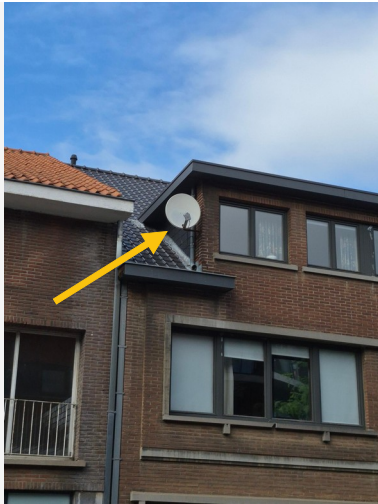
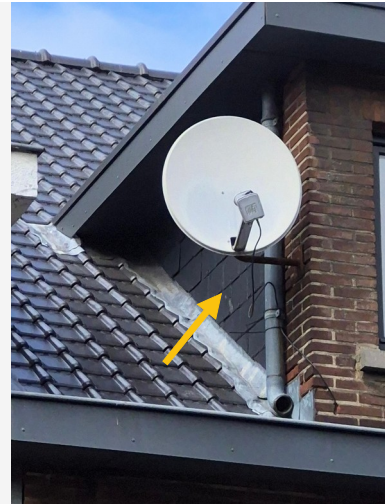
Het asbestmateriaal valt onder de mijlpaal van 2034.

| Eindbeoordeling materiaalarisico | Laag materiaalarisico en/of verlaagde kans op vezelvrijgave |

| Gebondenheid | Categorie 1: hechtgebonden in oorsprong |
| Asbestsoort (vezeltype) | Crocidoliet aanwezig |
| Asbestconcentratie | Laag (< 50%) |
| Toestand van het materiaal | Licht beschadigd, licht verweerd. Intacte calciumsilicaatplaat of materiaal met categorie 3-gebondenheid |

| Beschrijving | leien zijkant dakkapel |
| Identificatiemethode | <p>De asbestdeskundige beoordeelt het materiaal als asbestverdacht en dus asbesthoudend, en dit zonder monstername.</p> <p>Motivatie: Er is een onderzoeksbepierking die monstername verhindert; De ruimte of het materiaal bevindt zich hoger dan 3,5 meter vanaf een vaste ondergrond.</p> |

Verwijderen

- Zorg voor een veilig beheer. Vermijd het beschadigen van het asbestmateriaal. Controleer de toestand jaarlijks op wijzigingen.
- Hemelwater dat afspoelt van asbestcement daken of gevels kan asbestdeeltjes bevatten. Gebruik het enkel voor gesloten circuits (bv. spoelen toiletten). Reinig na het vervangen van het dak of de gevel de dakgoten en regenwaterput of -ton om asbesthoudend sediment of slib te verwijderen
- Voer bijkomende staalname(s) uit.

- Eenvoudige handelingen: mag via doe-het-zelf of door werknemer(s) met opleidingsattest eenvoudige handelingen  
Deze toepassing kan door een aannemer die over een opleidingsattest eenvoudige handelingen beschikt of door een particulier (doe-het-zelf), verwijderd worden indien er geen verhoogd risico op vrijgave van asbestvezels (max. concentratie 0,01 vezels/cm<sup>3</sup> - CODEX Art. VI.3-54) ontstaat en de toepassing voorafgaand wordt gefixeerd/bevochtigd; de individuele elementen zonder machinale werktuigen (boormachine, slijpschijf, hogedrukreiniger,...) en zonder breken of gooien een voor een losgemaakt worden; en ten slotte dubbel en luchtdicht verpakt weggevoerd worden naar een erkend afvalpunt (recyclagepark). In de zone

mogen geen derden en/of minderjarigen aanwezig zijn en moet elke betrokken persoon steeds gepaste persoonlijke beschermingsmiddelen dragen: minimaal een FFP3-mondmasker (EN 149), wegwerpoverall met kap (minimaal Cat III, type 5/6), wegwerphandschoenen en overschoenen of afspoelbaar schoeisel. De werkzaamheden moeten onmiddellijk worden gestaakt indien de opgelegde voorwaarden met betrekking tot verwijdering, opslag, vervoer en afvoer niet kunnen worden opgevolgd. (Bron: VLAREM II: 6.4.0.1 par1, par2 en par3) Bewaar bewijsdocumenten van de asbestverwijdering (facturen, werkplannen, foto's, afgiftebewijzen afval, vrijgavemetingen...) met het oog op een aanpassing van het asbestattest. Raadpleeg voor de start van de werken en voor meer informatie zeker de toelichtingen achteraan dit asbestinventarisatetest en [www.asbestinfo.be](http://www.asbestinfo.be).

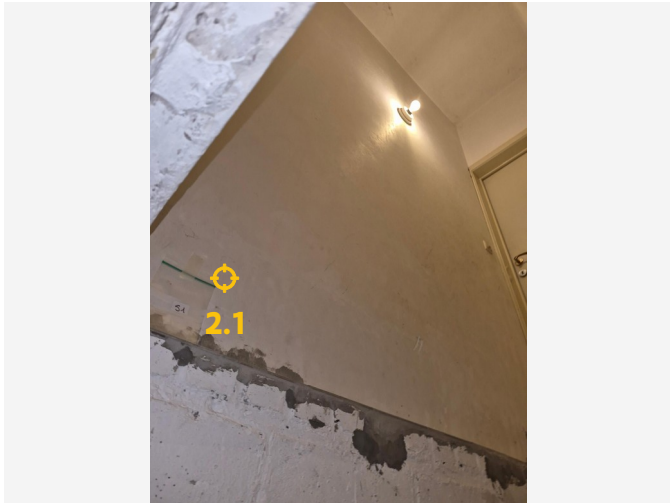
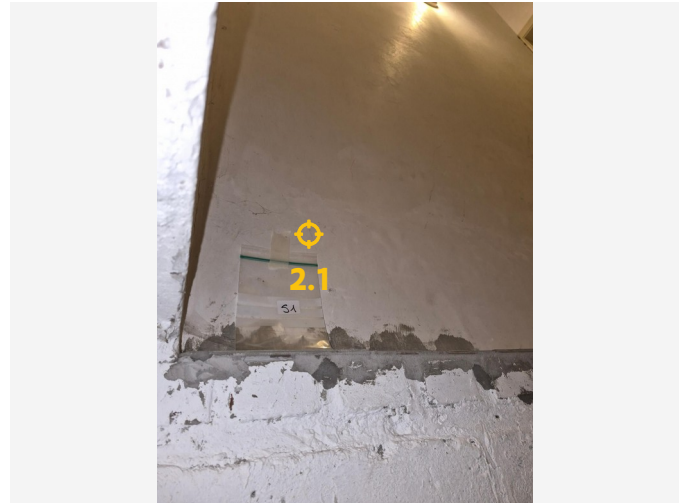
## Fiche 2: bepleistering muren

Geen asbest

| # | Type | Referentie | Resultaat |
|---|---|---|---|
| 2.1 | Mengmonster | S1 | Geen asbest |

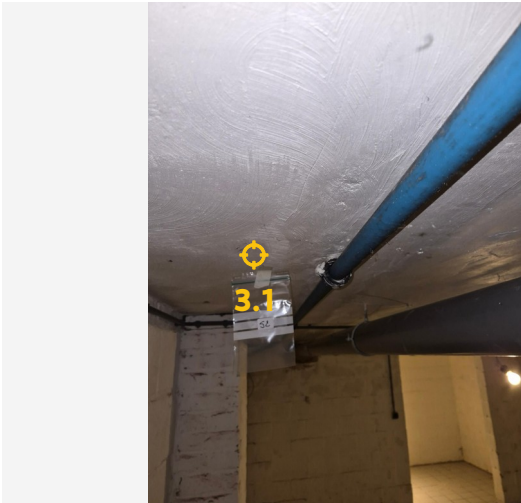
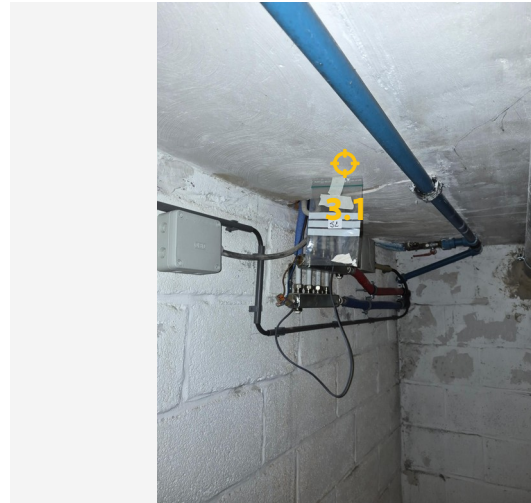
## Fiche 3: bepleistering plafonds

Geen asbest

| # | Type | Referentie | Resultaat |
|---|---|---|---|
| 3.1 | Mengmonster | S2 | Geen asbest |

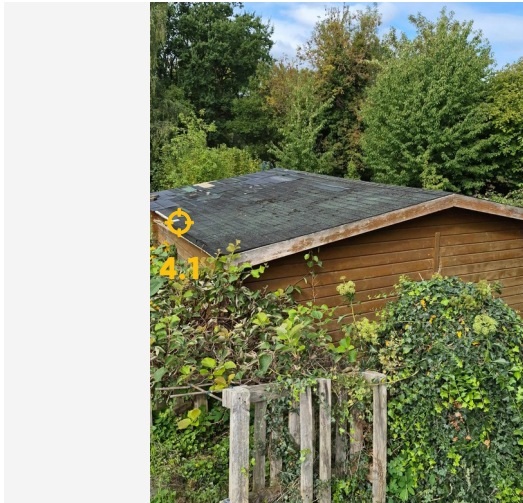
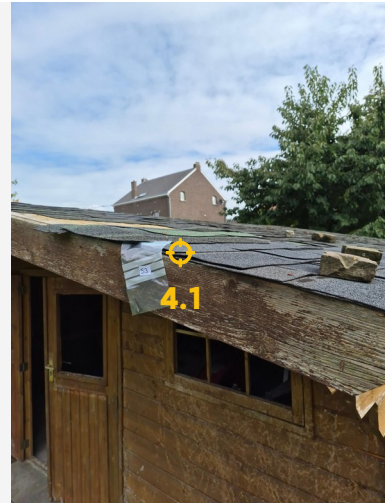
## Fiche 4: Roofing tuinhuis

Geen asbest

| # | Type | Referentie | Resultaat |
|---|---|---|---|
| 4.1 | Puntmonster | S3 | Geen asbest |

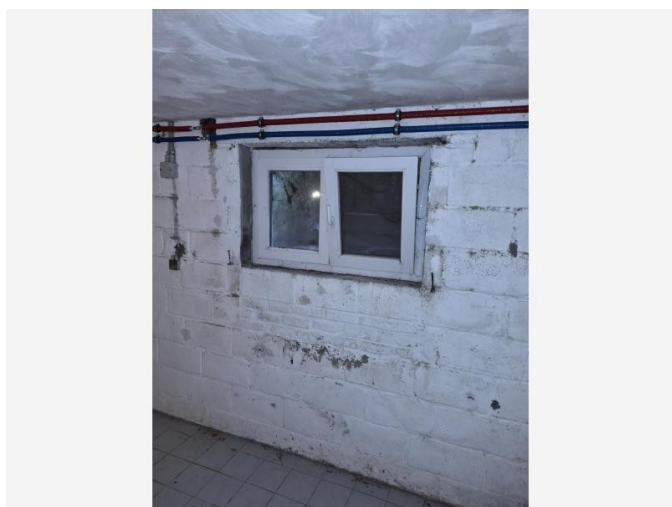
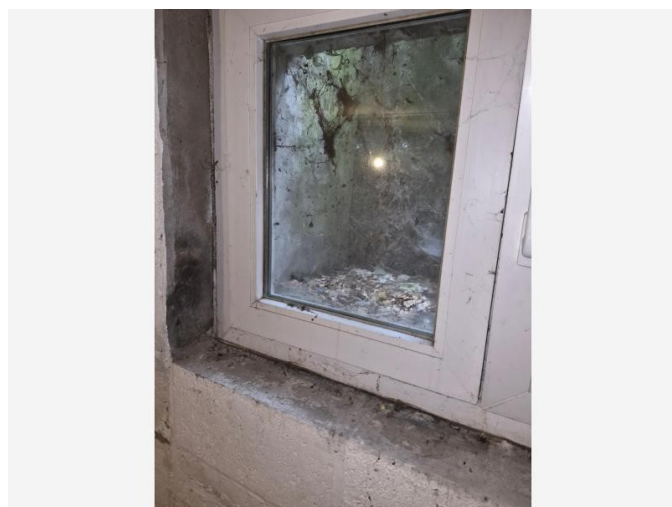
### Fiche 5: kit aan de ramen

| Beschrijving | Notitie | Terug te vinden op plannen |
|---|---|---|
| Fiche 5: kit aan de ramen | De kit aan de ramen is niet asbestverdacht. Alle ramen werden gecontroleerd. | - |

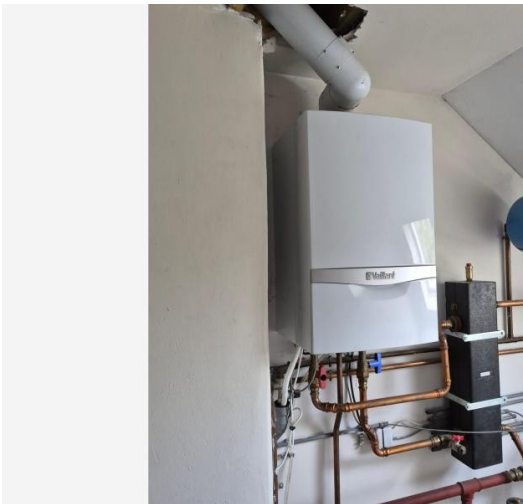
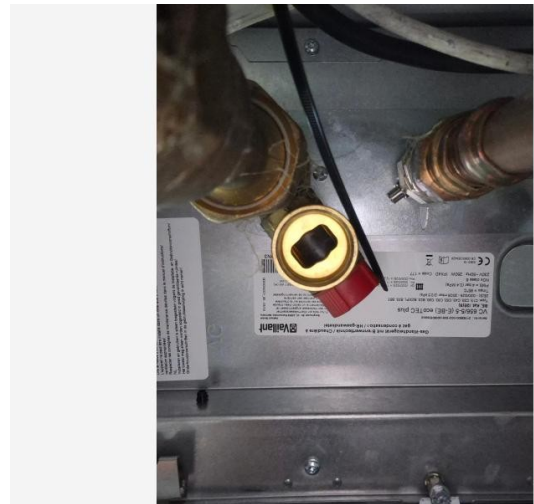
## Fiche 7: cv ketel

| Beschrijving | Notitie | Terug te vinden op plannen |
|---|---|---|
| Fiche 7: cv ketel | De allereerste generatie van de Vaillant ecoTEC plus is in 2005 in productie gegaan en op de markt gebracht | Plan 1.4: +2 |

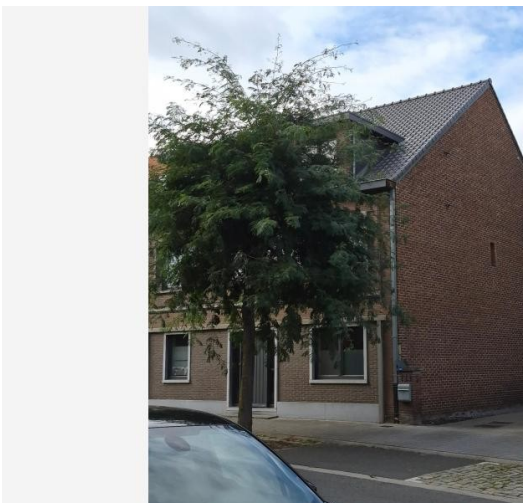
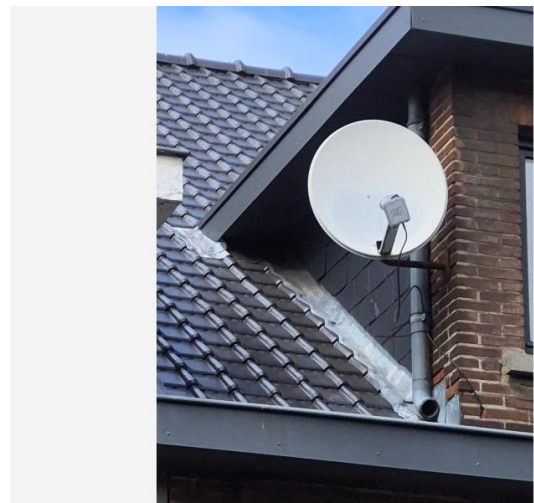
## Fiche 8: dakbedekking woning

| Beschrijving | Notitie | Terug te vinden op plannen |
|---|---|---|
| Fiche 8: dakbedekking woning | Dakbedekking is van pannen. | Plan 1.5: zolder + dak |

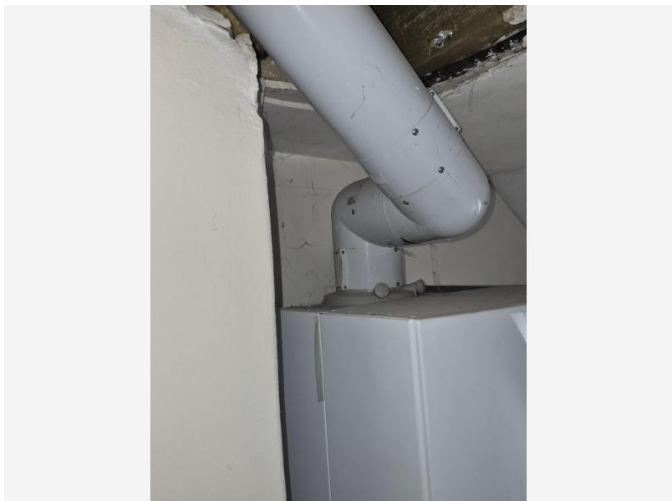
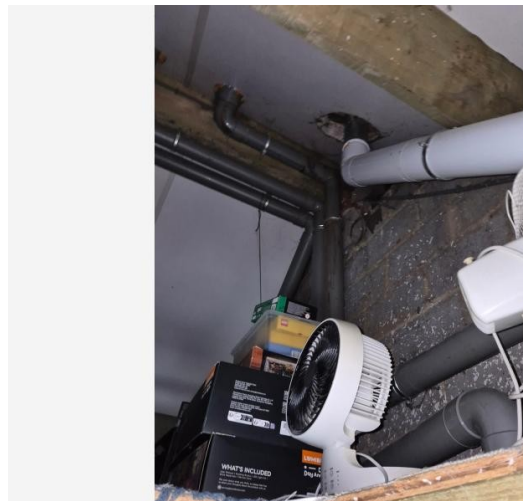
## Fiche 9: rookgaskanalen

| Beschrijving | Notitie | Terug te vinden op plannen |
|---|---|---|
| Fiche 9: rookgaskanalen | Metalen schouw. | - |
