# Asbestinventarisatetest

Hulbeekstraat 12, 9850 Deinze

Attestnummer : **20260929-000293.000**

Uitgegeven op : **29.09.2026**

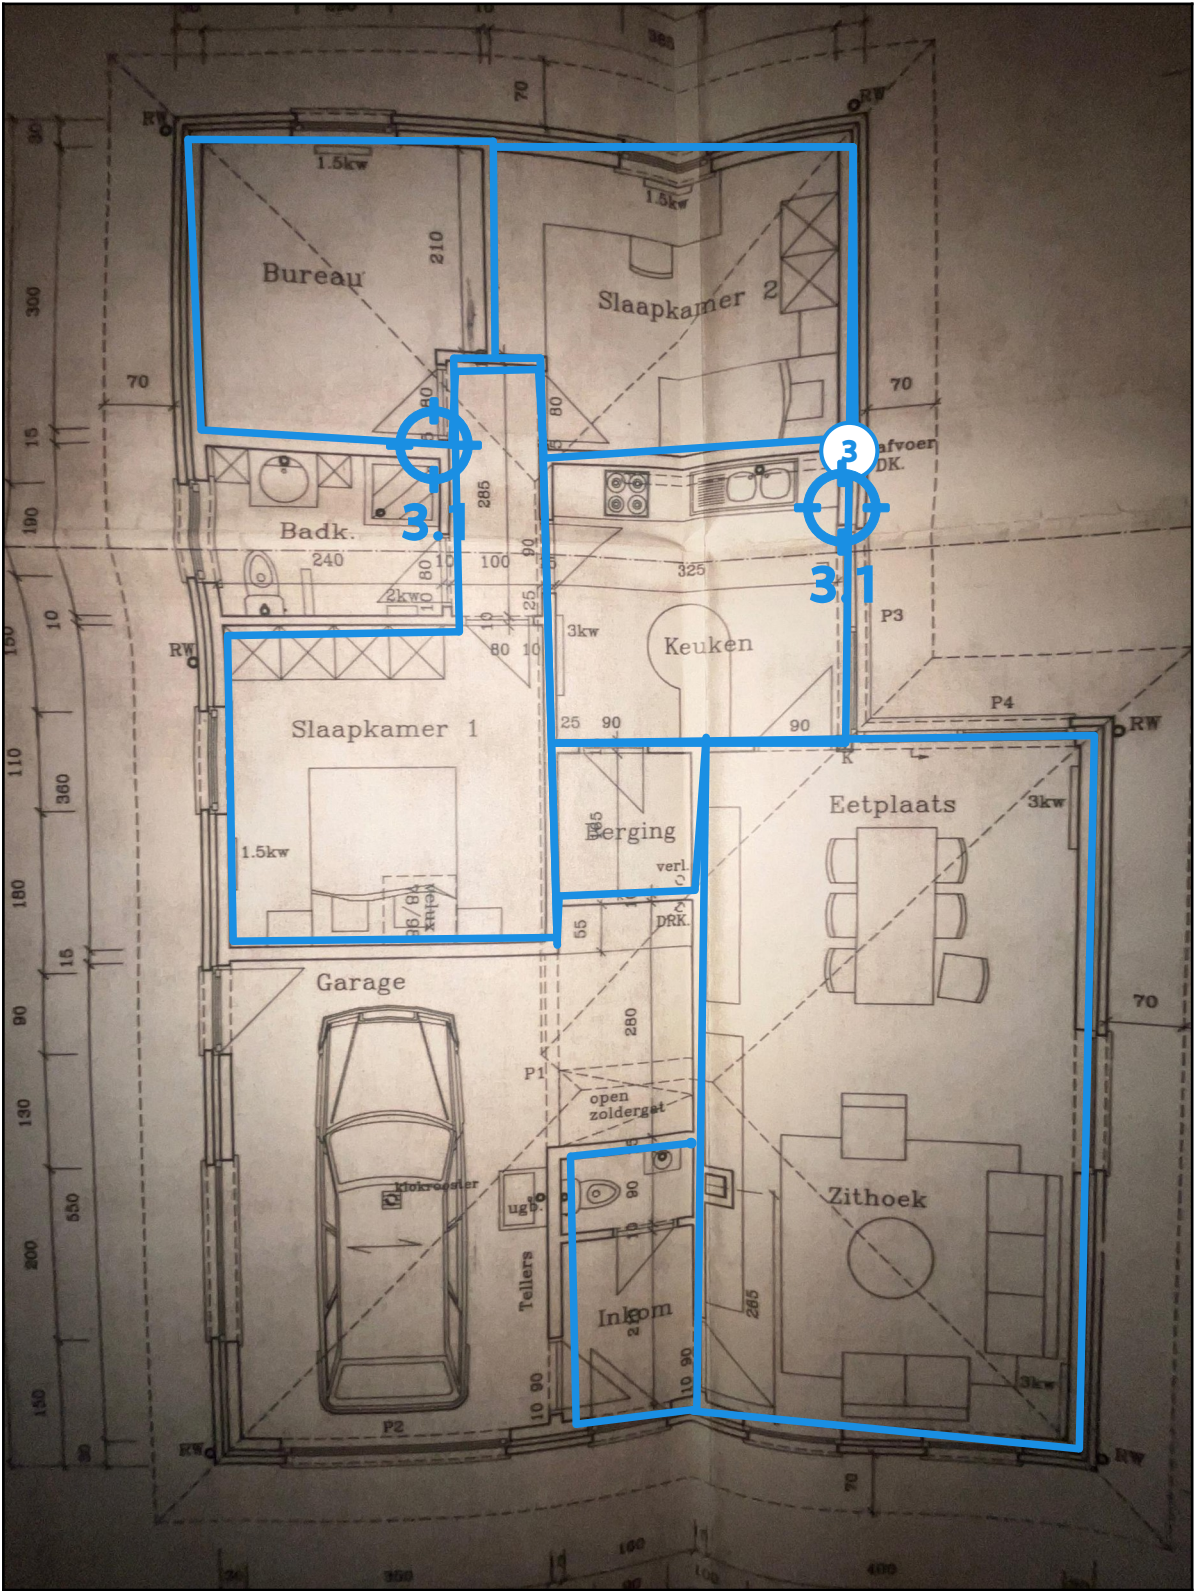
# Plan 1.1: Plan woning

| 3. Wanden: pleisterwerk | Geen asbest | - |
| 3.1 Code: 101 | Mengmonster | - |

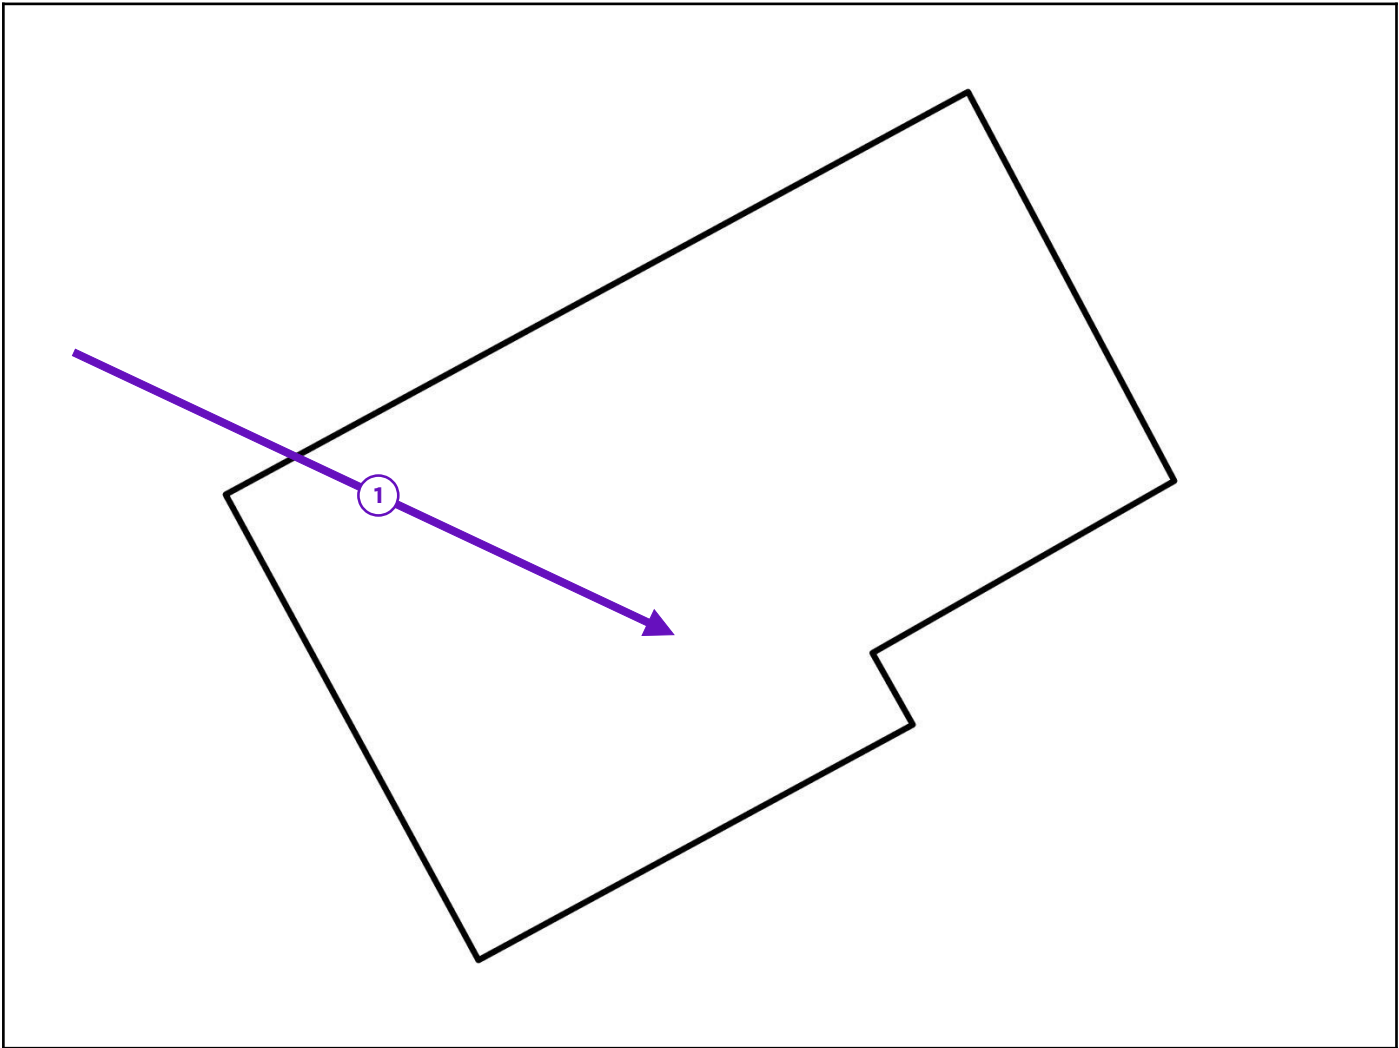
# Plan 1.4: Schema dakplan

| Beschrijving | Type | Actie |
|---|---|---|
| 1. Beperking: schouw niet inspecteerbaar | Beperking | - |

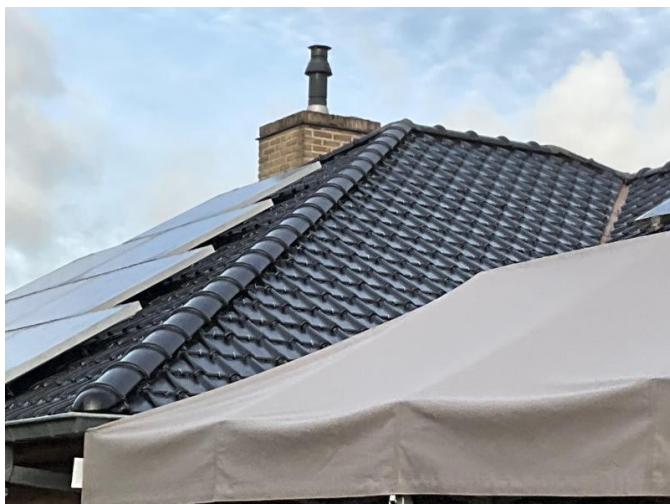
*Situeringsfoto*

### Tijdelijke beperking

**Reden:** Het te onderzoeken materiaal situeert zich hoger dan 3,50 m te rekenen vanaf een veilige ondergrond

**Uitleg van de asbestdeskundige:** In de rookgaskanalen kunnen asbesthoudende stoepassingen verwerkt zijn. Dit kan echter niet worden geïnspecteerd. Bij sanering of renovatie wordt aangeraden om bij vaststelling dat er schouwpijpen zijn gebruikt, deze te laten onderzoeken op het al dan niet asbesthoudend karakter ervan.

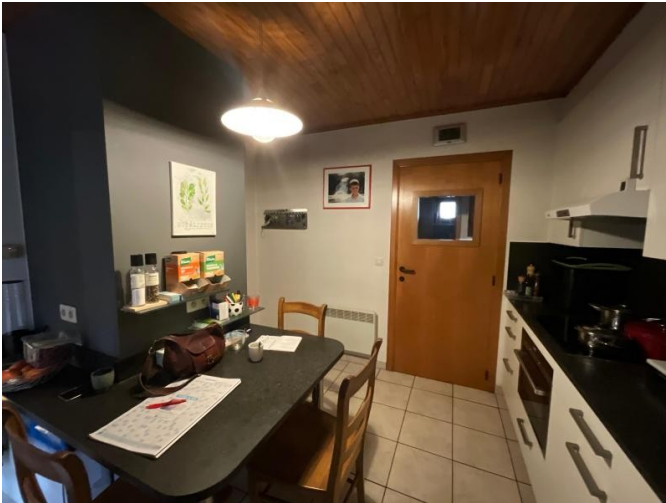
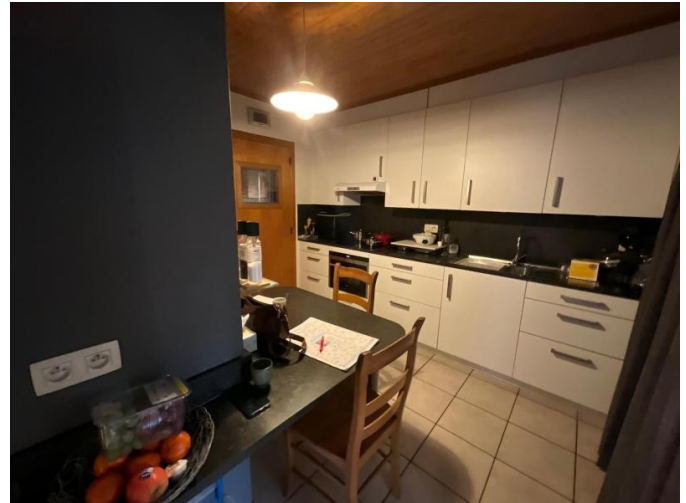
### Informatie over een niet-asbestverdacht materiaal

Verschillende plafonds bestaan uit beplating en/of lambriseringen welke niet-asbest-verdacht zijn. Binnen het kader van een niet-destructief onderzoek konden de achterliggende lagen niet worden geanalyseerd. Enkel door deze te verwijderen of door een destructief onderzoek kunnen de achterliggende lagen geanalyseerd worden. Bij vernieuwing van deze binnenschil wordt aanbevolen om nieuw monstername te laten nemen.

| Basis voor advies | De asbestdeskundige beoordeelt het materiaal als niet-asbestverdacht. |

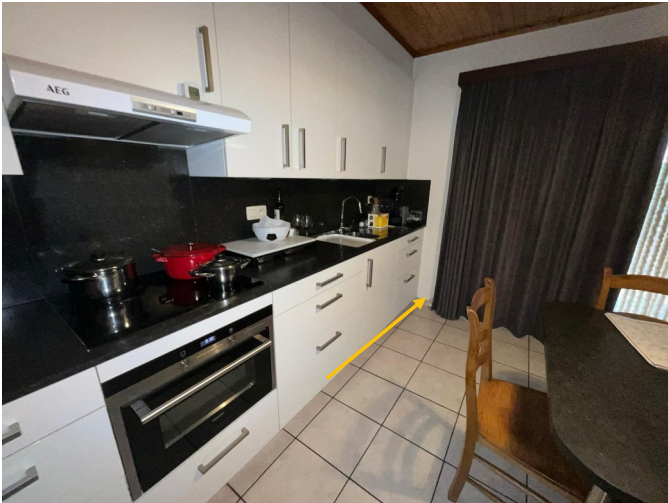
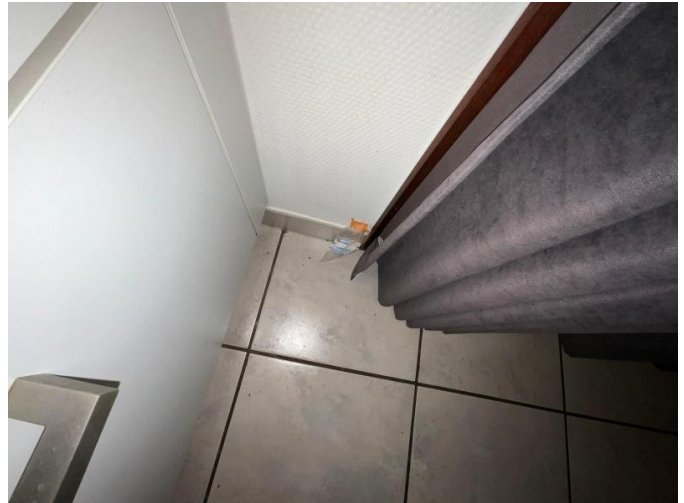
## Fiche 3: Wanden: pleisterwerk

Geen asbest

| # | Type | Referentie | Resultaat |
|---|---|---|---|
| 3.1 | Mengmonster | 101 | Geen asbest |

| Opmerking | <p>De hoeveelheid is een benadering op basis van opmetingen ter plaatse. Hieraan kunnen evenwel geen rechten worden ontleend.</p> <p>In de stookruimte en trappenhal kon er geen staal worden genomen.</p> |

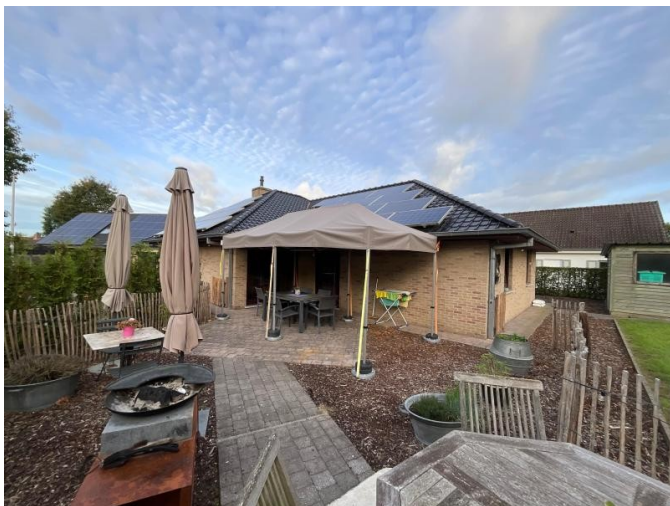
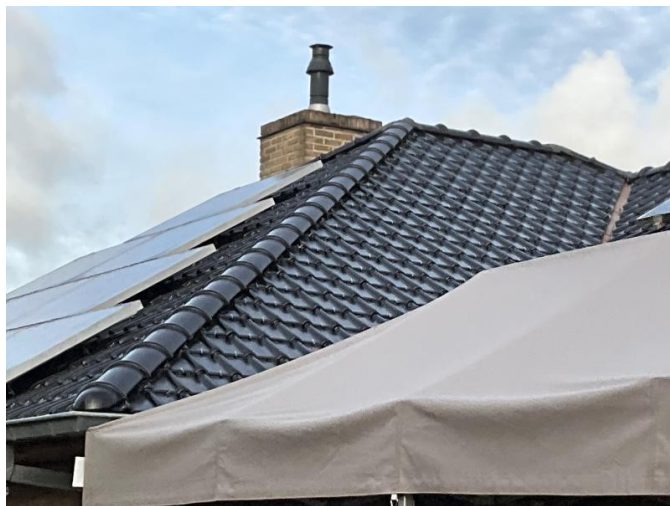
## Fiche 5: Dakpannen

| Beschrijving | Notitie | Terug te vinden op plannen |
|---|---|---|
| Fiche 5: Dakpannen | Het dak bestaat uit dakpannen. | Plan 1.5: Schema dakplan |

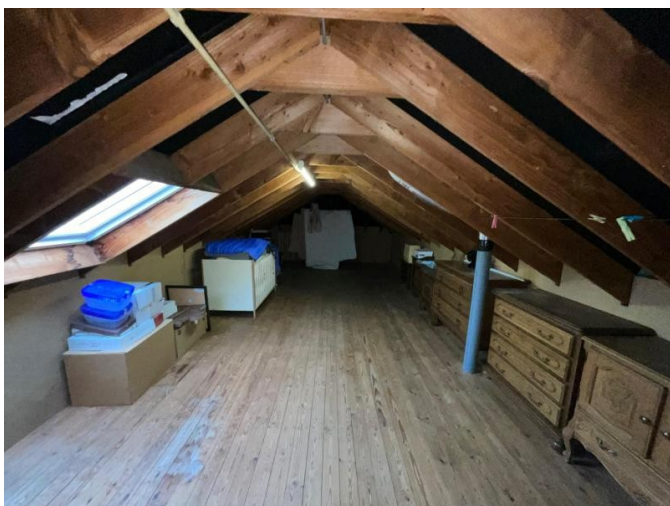
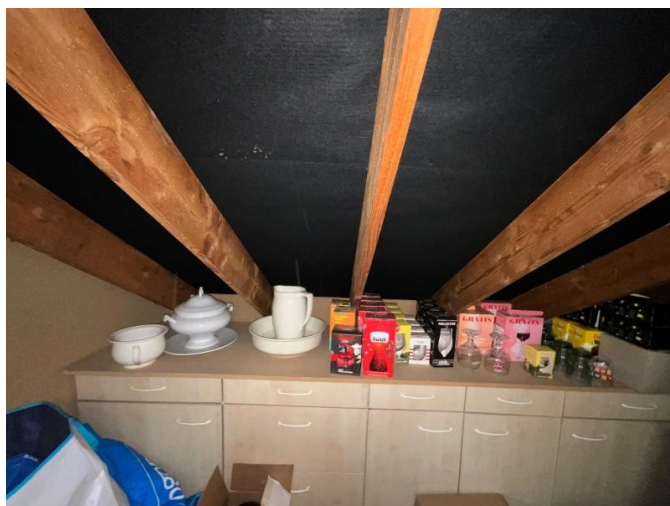
## Fiche 6: Onderdak in kunststof

| Beschrijving | Notitie | Terug te vinden op plannen |
|---|---|---|
| Fiche 6: Onderdak in kunststof | Het onderdak werd geïnspecteerd en er werd vastgesteld dat het uit kunststof bestaat. | Plan 1.6: Dakconstructie woning |

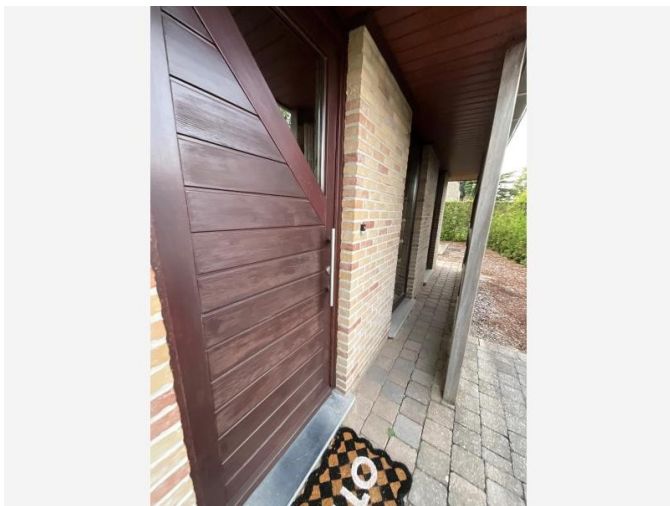
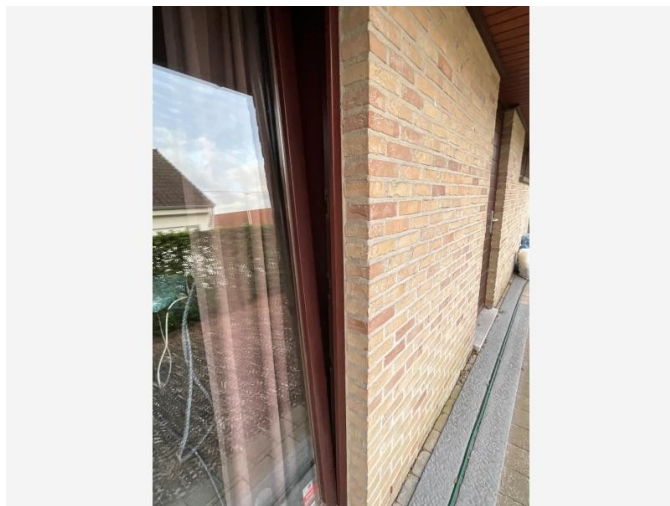
## Fiche 7: Afkitting schrijnwerk

| Beschrijving | Notitie | Terug te vinden op plannen |
|---|---|---|
| Fiche 7: Afkitting schrijnwerk | Er werd geen asbestverdacht afkittingsmateriaal vastgesteld, noch tussen kozijn en glas, noch tussen kozijn en muur. | - |
