# Asbestinventarisatetest

Grote Markt 20/9, 2300 Turnhout

Attestnummer : **20260316-000456.000**

Uitgegeven op : **16.03.2026**

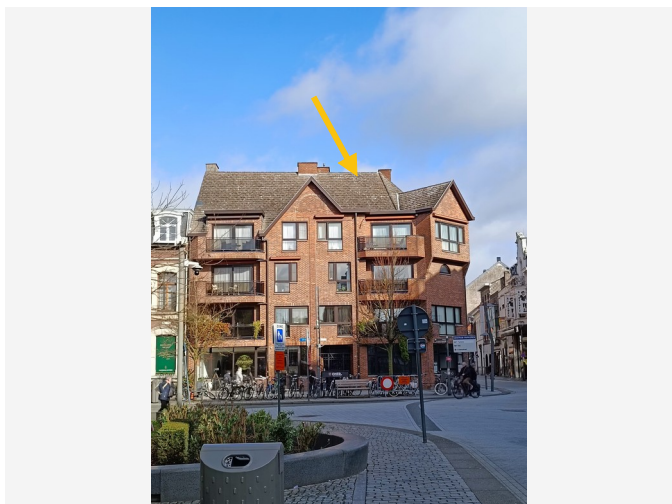
*Situeringsfoto*

### Tijdelijke beperking

**Reden:** Het onderzoek kan niet uitgevoerd worden binnen de bepalingen van de Welzijnswet

**Uitleg van de asbestdeskundige:** Aanwezigheid onderdak kon niet vastgesteld worden: isolatieplaten aan de binnenkant / niet duidelijk adv opheffen dakpan, geen mogelijkheid om op een veilige manier een dakpan te tillen.

Bij werken kan een stelling /hoge ladder geplaatst worden om veilig te inspecteren .( om vb meerdere dakpannen tillen) of door een destructief onderzoek via de binnenkant.

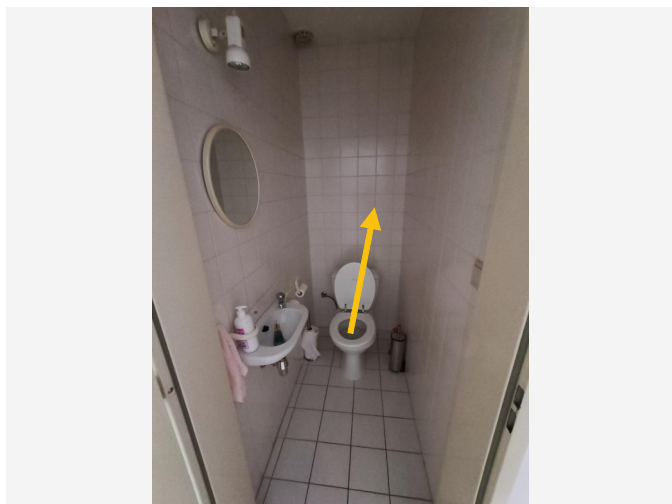
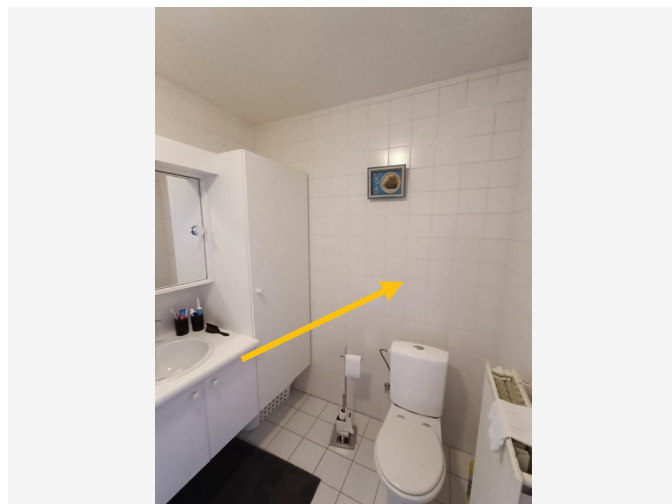
## Informatie over een materiaal dat de asbestdeskundige niet kan waarnemen of vaststellen

In het inspectieprotocol is een monsternamen van tegellijm verplicht om dit te identificeren als niet-asbesthoudend. Er waren geen facturen ter beschikking die bevestigen dat de tegels na 2001 waren geplaatst. Er waren geen bestaande beschadigingen aan de wandtegels om de lijm voldoende te kunnen inspecteren. Om dit af te toetsen is het aangewezen om bij eventuele renovatiewerken aan de tegels verder onderzoek/staalname te laten uitvoeren ter controle.

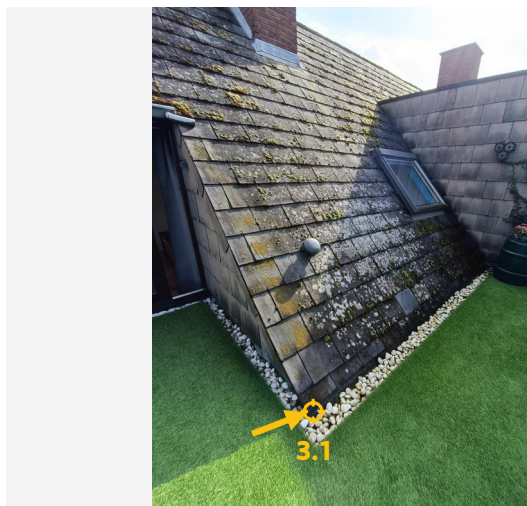
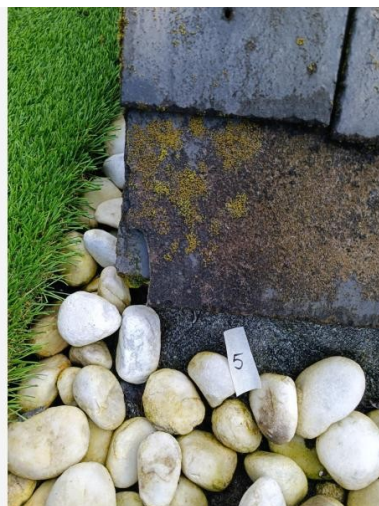
## Fiche 3: Dakleien

## Conclusie

Geen asbest

| Opmerking | <p>Er werd een staal genomen aan een uitstekend stuk waardoor de waterdichtheid van de dakbedekking niet in het gedrang komt.</p> <p>De vermelde oppervlaktes, diktes en volumes betreffen een beredeneerde schatting. Er worden geen rechten verleend aan deze oppervlaktes/diktes/volumes.</p> |

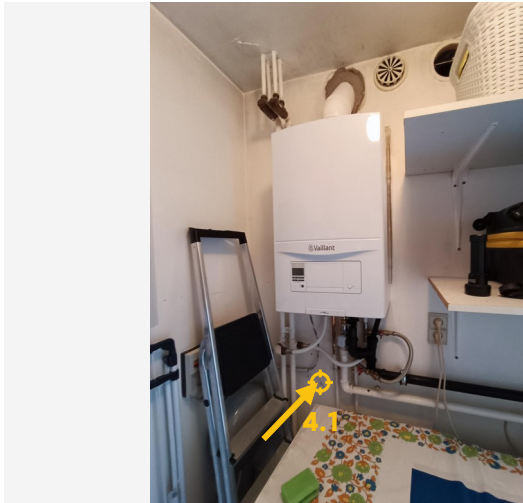
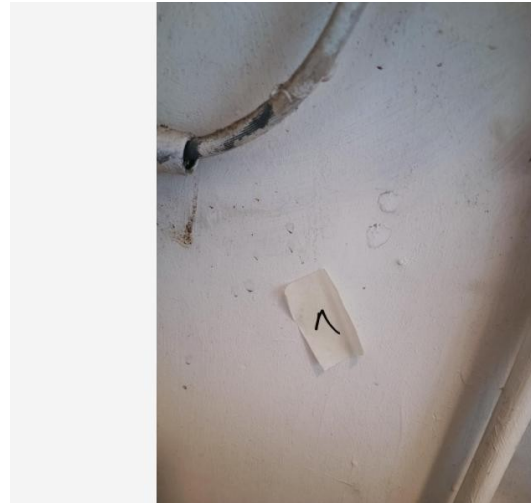
## Fiche 4: Muurpleister

## Conclusie

Geen asbest

| Opmerking | <p>Volgens het inspectieprotocol is een monstername van het pleisterwerk verplicht om dit te identificeren als niet-asbesthoudend.</p> <p>Locatie staalnames: individuele ruimte: berging verdiep duplex / natte ruimte: keuken / stookplaats: berging / traphal: verdiep duplex</p> <p>De vermelde oppervlaktes en volumes betreffen een beredeneerde schatting. Er worden geen rechten verleend aan deze oppervlaktes/volumes. De dikte is een schatting die voorkomt uit de monsterplaatsen en is daarom niet altijd representatief.</p> |

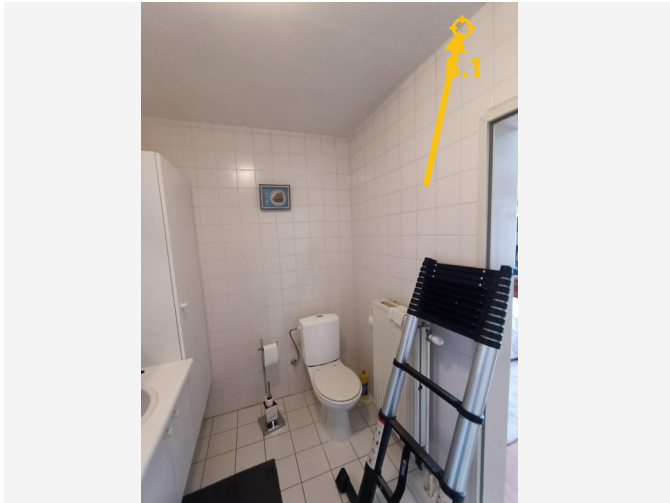
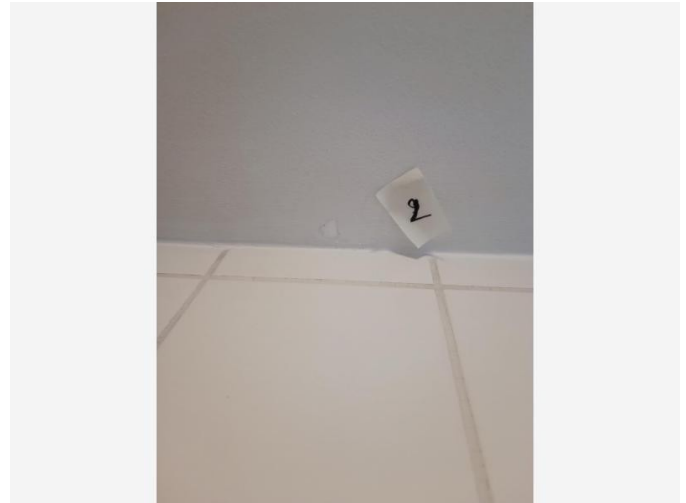
## Fiche 5: Plafondpleister

### Conclusie

Geen asbest

| Opmerking | <p>Volgens het inspectieprotocol is een monstername van het pleisterwerk verplicht om dit te identificeren als niet-asbesthoudend.</p> <p>Locatie staalnames: natte ruimte: badkamer / stookplaats: berging / traphal: inkomhal</p> <p>De vermelde oppervlaktes en volumes betreffen een beredeneerde schatting. Er worden geen rechten verleend aan deze oppervlaktes/volumes. De dikte is een schatting die voorkomt uit de monsterplaatsen en is daarom niet altijd representatief.</p> |

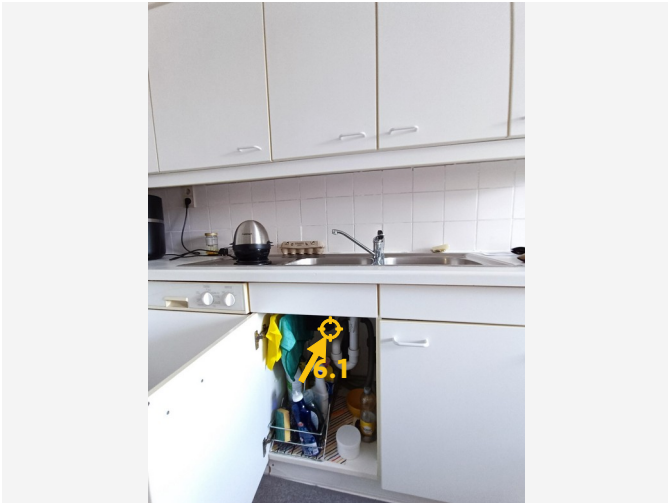
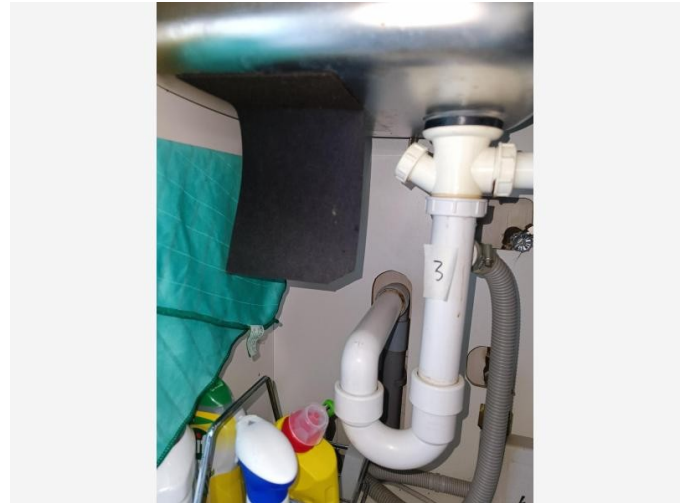
## Fiche 6: Ontdreuningsplaat spoelbak

### Conclusie

Geen asbest

| Opmerking | <p>Verdachte toepassing werd bemonsterd.</p> <p>De vermelde oppervlaktes, diktes en volumes betreffen een beredeneerde schatting. Er worden geen rechten verleend aan deze oppervlaktes/diktes/volumes.</p> |

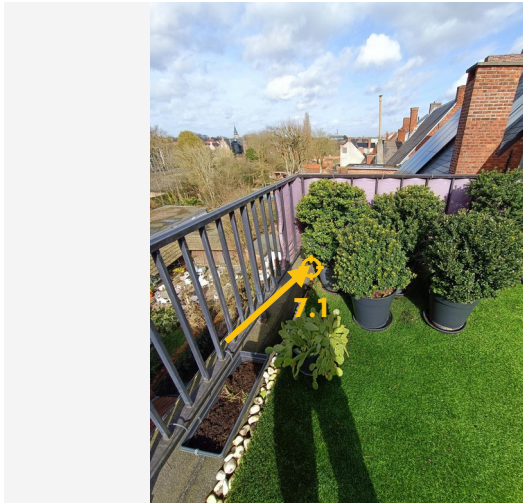
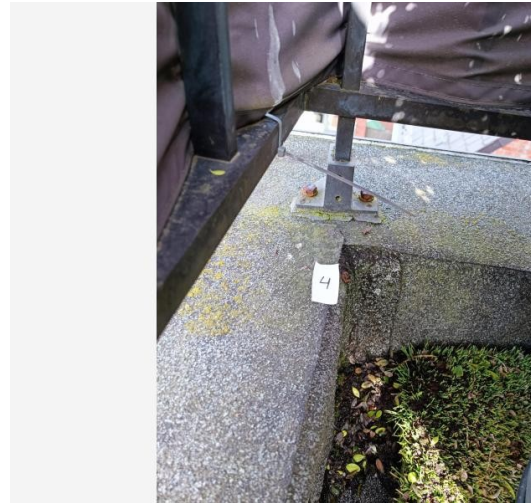
## Fiche 7: Roofing terras

### Conclusie

Geen asbest

| Opmerking | <p>Er werd een staal genomen aan een uitstekend stuk roofing waardoor de waterdichtheid niet in het gedrang komt.</p> <p>Er kan niet uitgesloten worden dat er onderlagen aanwezig zijn (bij dakwerken extra controle aangewezen)</p> <p>De vermelde oppervlaktes, diktes en volumes betreffen een beredeneerde schatting. Er worden geen rechten verleend aan deze oppervlaktes/diktes/volumes.</p> |

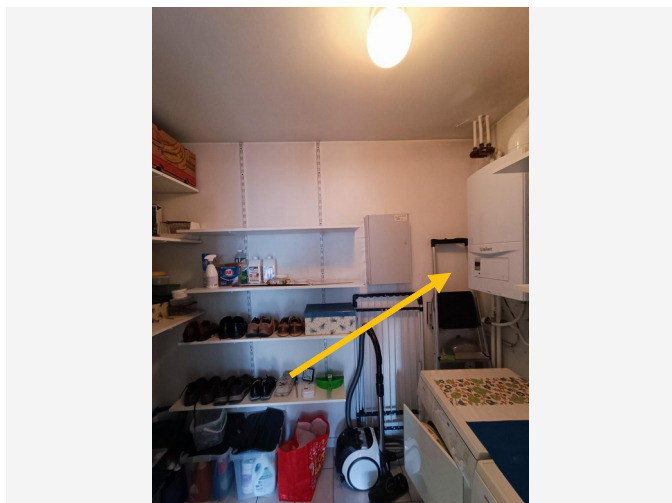
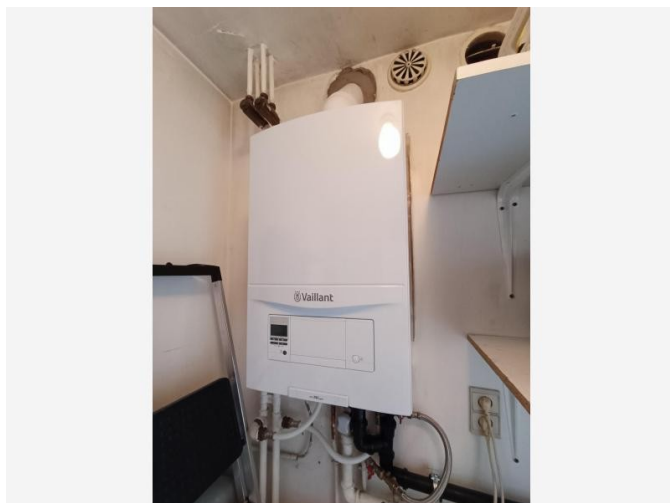
### Fiche 8: CV Ketel

| Beschrijving | Notitie | Terug te vinden op plannen |
|---|---|---|
| Fiche 8: CV Ketel | De CV ketel werd gecontroleerd (bwj 2025) en is niet asbest verdacht; geen risico bouwjaar. | Plan 1.3: Gelijkvloers duplex |

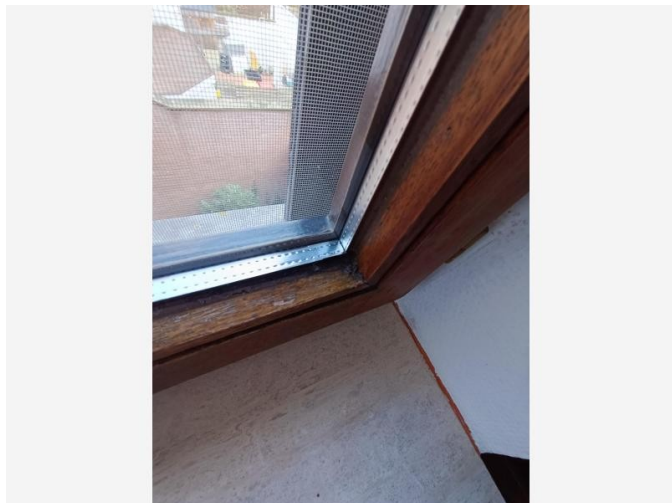
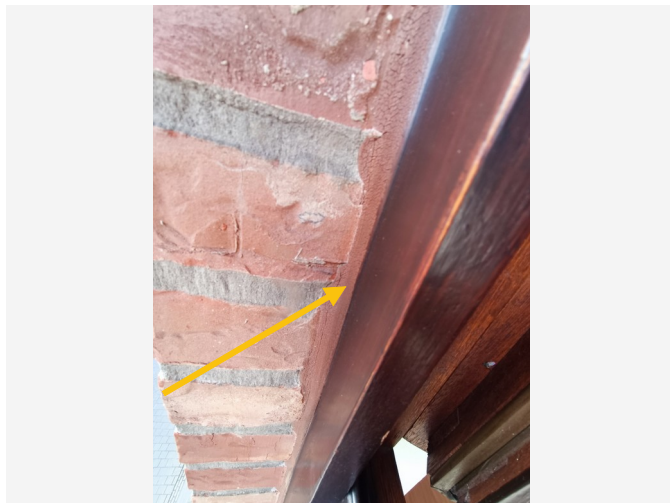
### Fiche 9: Mastiek

| Beschrijving | Notitie | Terug te vinden op plannen |
|---|---|---|
| Fiche 9: Mastiek | De gebruikte siliconen kit is niet asbestverdacht. | Plan 1.3: Gelijkvloers duplex<br>Plan 1.6: Verdieping duplex |
