# Asbestinventarisatetest

Driehoekstraat 57, 2180 Antwerpen

Attestnummer : 20240709-000461.000

**Niet-asbestveilig**

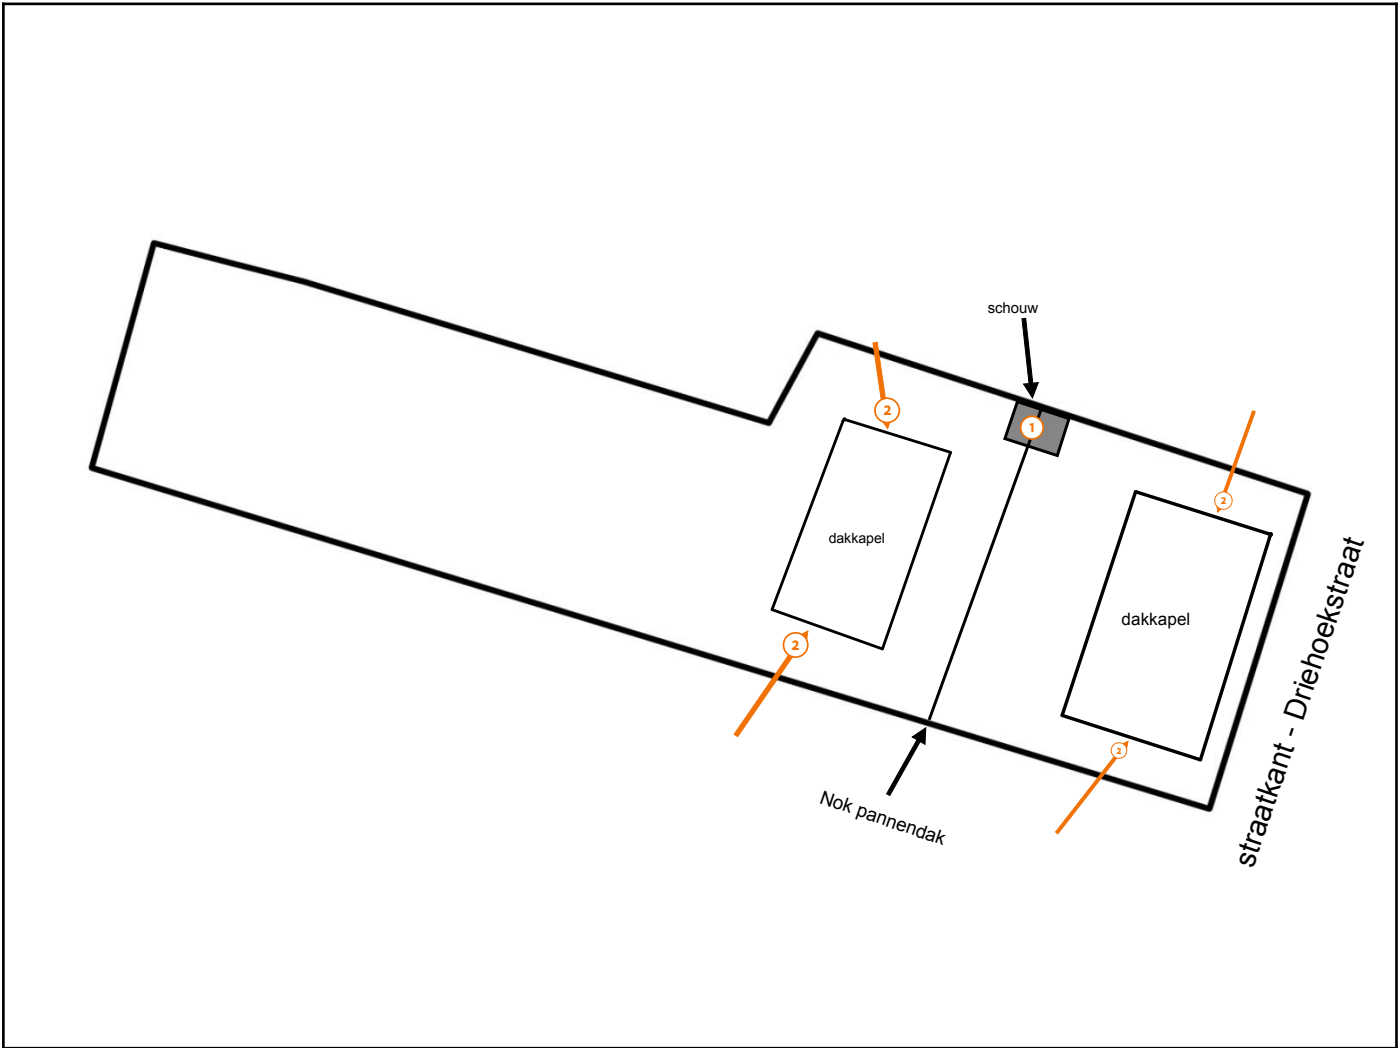
### Plan 1.3: Hoofdgebouw plan buitenschil

| Beschrijving | Type | Actie |
|---|---|---|
| 1. Rookgaskanaal schouw | Asbestmateriaal | Verwijderen |
| 2. Gevelleien zijkant dakkapel | Asbestmateriaal | Verwijderen |

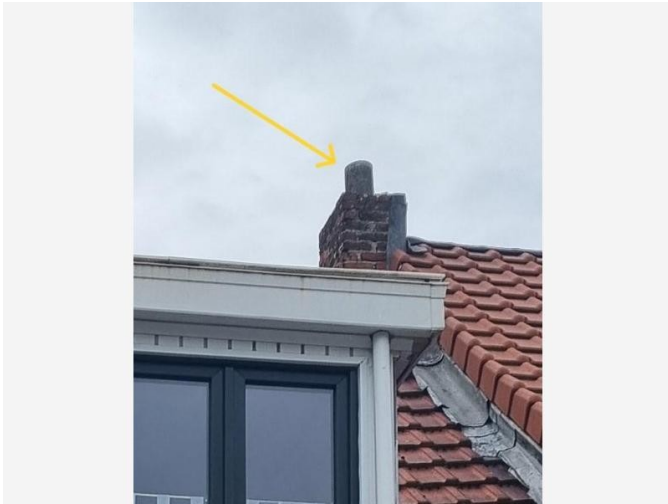
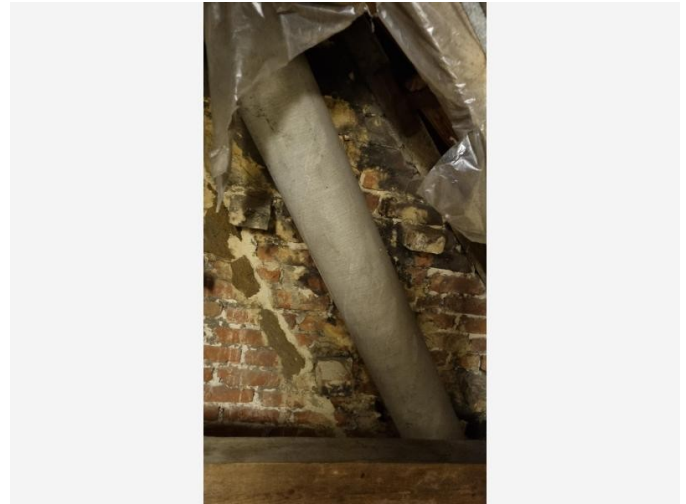
| Fiche 1: Rookgaskanaal schouw..... | 16 |

Het rookgaskanaal is ingegoten/versmeerd in de schouw.

| Eindbeoordeling materiaalrisico | Verhoogd materiaalrisico en/of verhoogde kans op vezelvrijgave |
| Opmerking | Het rookgaskanaal, welke vanop het zolderverdiep zichtbaar is, en in de schouw gaat die zich op het hellend hoofddak van de woning bevind, is op het zolderverdiep niet beschadigd of verweerd, enkel het stuk dat zich buiten op de schouw bevind, is matig beschadigd, verweerd, door weersomstandigheden (vegetatievorming). |

| Asbestsoort (vezeltype) | Crocidoliet aanwezig |
| Toestand van het materiaal | Matig beschadigd, matig verweerd |

| Opmerking | Het rookgaskanaal, welke zichtbaar is vanop het zolderverdiep, alsook een klein stuk aan de buitenzijde op het dak; bestaat uit asbestcement. |

- Verwijder dit asbestmateriaal zo snel mogelijk. Volg de toestand goed op.

- Eenvoudige handelingen: mag via doe-het-zelf of door werknemer(s) met opleidingsattest eenvoudige handelingen  
Hechtgebonden toepassingen mogen zelf verwijderd worden, indien deze niet gebroken, of gebarsten worden.

Men dient voor verwijdering de schouw rondom voorzichtig los te kappen, zonder hierbij het rookgaskanaal te breken of te barsten.

Hierna kan het rookgaskanaal in 1 geheel verwijderd worden.

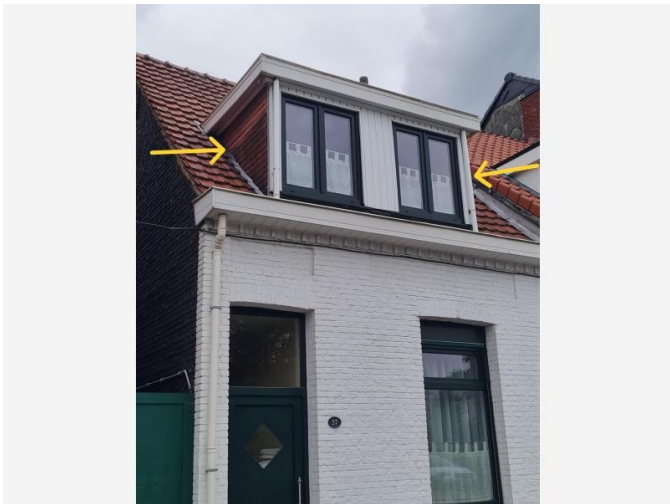
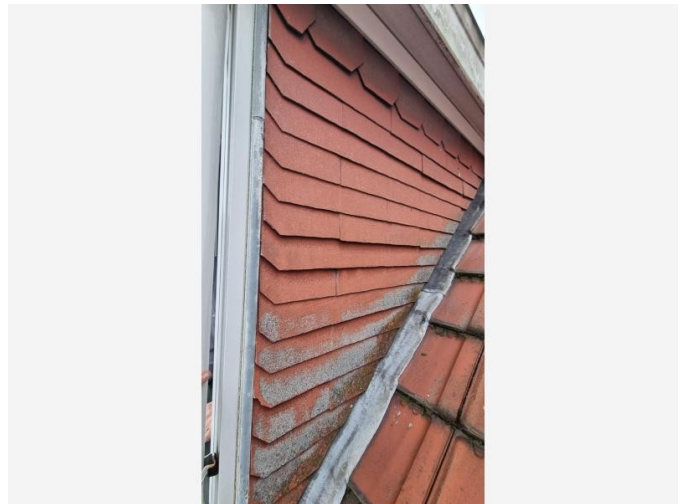
| Fiche 2: Gevelleien zijkant dakkapel..... | 19 |

| Eindbeoordeling materiaalrisico | Laag materiaalrisico en/of verlaagde kans op vezelvrijgave |

| Toestand van het materiaal | Licht beschadigd, licht verweerd. Intact materiaal type Pical – asbestboard of categorie III 'gebondenheid' |

| Opmerking | De dakkapel van het pannendak van de woning, is aan de zijkant, bekleed met rode asbestcement gevelleien.<br><br>(aangeduid op plan) |

- Zorg voor een veilig beheer en verwijder dit asbestmateriaal wanneer het bij werken eenvoudig bereikbaar wordt. Controleer de toestand jaarlijks op wijzigingen.

- Eenvoudige handelingen: mag via doe-het-zelf of door werknemer(s) met opleidingsattest eenvoudige handelingen  
Hechtgebonden toepassingen mogen zelf verwijderd worden, indien deze niet gebroken of gebarsten worden.

Draag tijdens de werken PBM's: (tyvek, mondmasker ffp3, handschoenen)

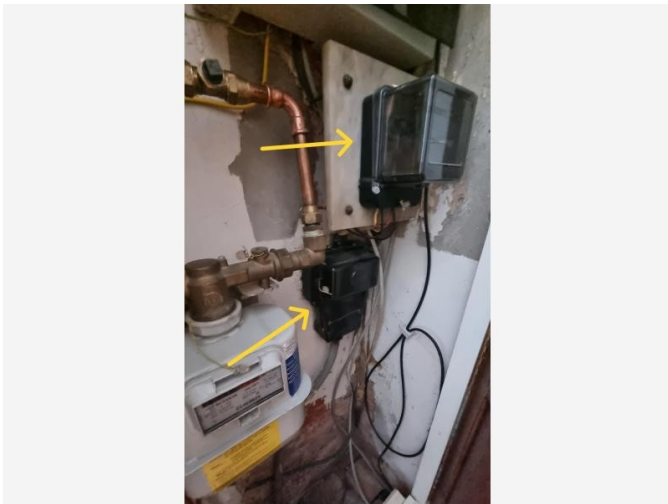
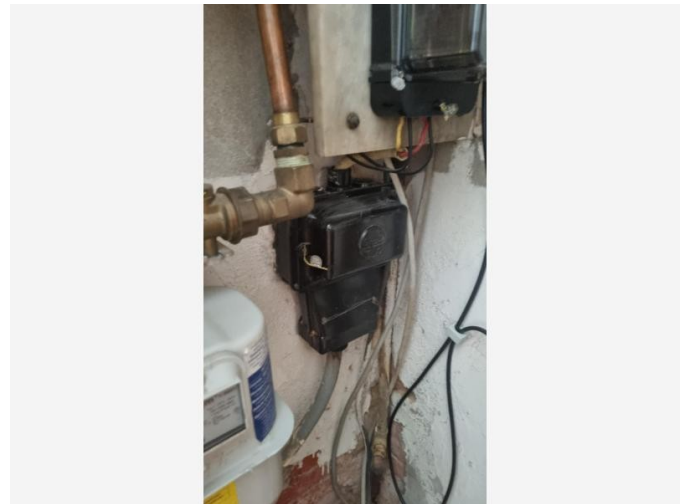
| Fiche 3: Bakeliet elektra kast living..... | 22 |

| Eindbeoordeling materiaalrisico | Laag materiaalrisico en/of verlaagde kans op vezelvrijgave |

| Toestand van het materiaal | Onbeschadigd, niet verweerd |

| Opmerking | De bakeliet meterkast van de electriciteit welke zich in de living bevindt, bestaat uit zwart 'bakeliet' en is dus asbesthoudend. |

- Zorg voor een veilig beheer. Vermijd het beschadigen van het asbestmateriaal. Controleer de toestand jaarlijks op wijzigingen.

- Eenvoudige handelingen: mag via doe-het-zelf of door werknemer(s) met opleidingsattest eenvoudige handelingen  
Hechtgebonden toepassingen mogen zelf verwijderd worden, indien deze niet gebroken of gebarsten worden.

Draag tijdens de werken PBM's; tyvek, mondmasker ffp3, handschoenen.

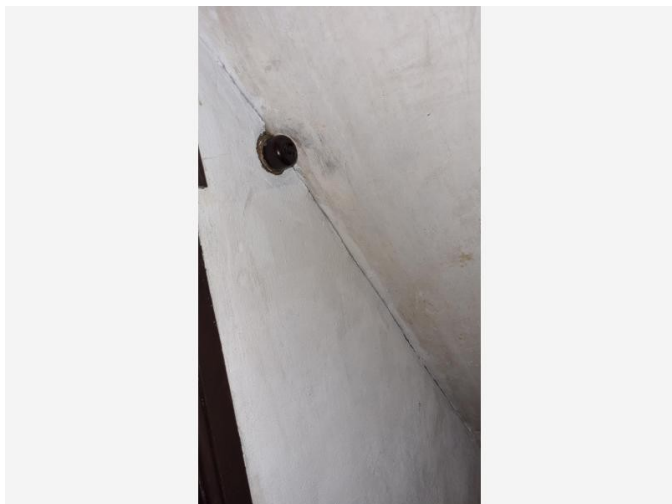
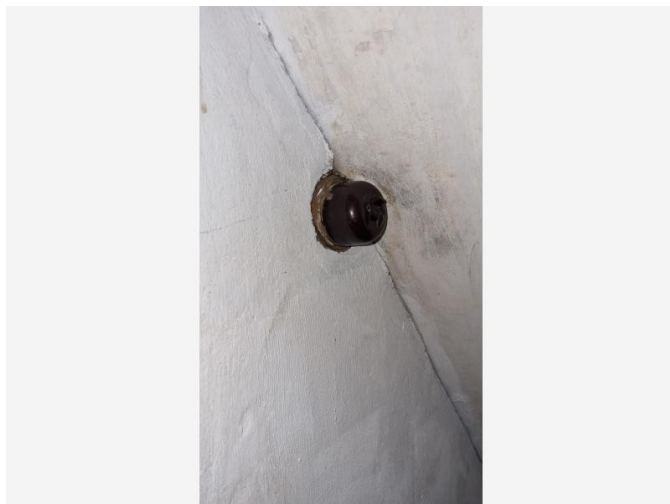
| Fiche 4: Bakeliet schakelaar - keldertrap..... | 25 |

| Eindbeoordeling materiaalrisico | Laag materiaalrisico en/of verlaagde kans op vezelvrijgave |

| Toestand van het materiaal | Onbeschadigd, niet verweerd |

| Opmerking | De schakelaar, welke zich aan de trap bevindt van het kelderverdiep, bestaat uit zwart 'bakeliet', en is dus asbesthoudend. |

- Zorg voor een veilig beheer. Vermijd het beschadigen van het asbestmateriaal. Controleer de toestand jaarlijks op wijzigingen.

- Eenvoudige handelingen: mag via doe-het-zelf of door werknemer(s) met opleidingsattest eenvoudige handelingen  
Hechtgebonden toepassingen mogen zelf verwijderd worden, indien deze niet gebroken of gebarsten worden.

Draag tijdens de werken PBM's, tyvek, handschoenen, mondmasker ffp3.

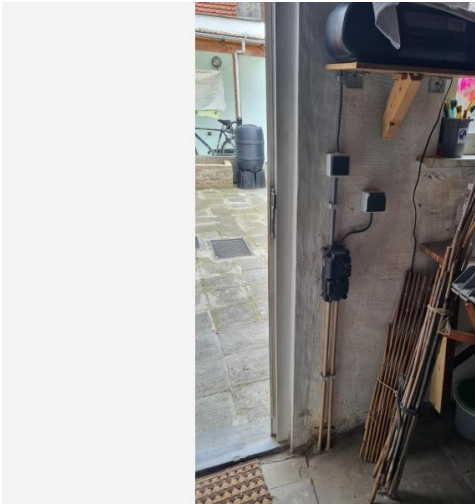
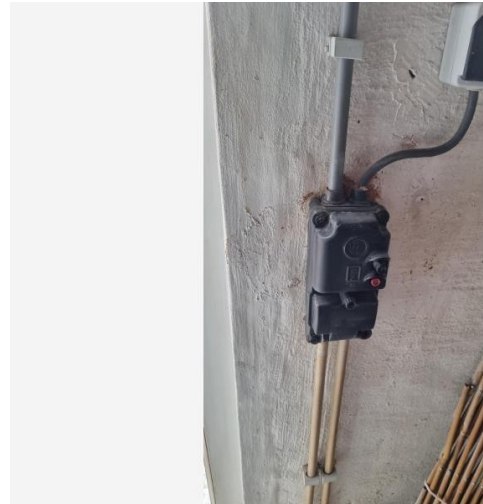
| Fiche 5: Bakeliet elektra toepassing tuingebouw..... | 28 |

| Eindbeoordeling materiaalrisico | Laag materiaalrisico en/of verlaagde kans op vezelvrijgave |

| Toestand van het materiaal | Onbeschadigd, niet verweerd |

| Opmerking | In het tuingebouw, bevindt er zich naast de deur, een elektrische toepassing welke bestaat uit zwart 'Bakeliet', en dus asbesthoudend is. |

- Zorg voor een veilig beheer. Vermijd het beschadigen van het asbestmateriaal. Controleer de toestand jaarlijks op wijzigingen.

- Eenvoudige handelingen: mag via doe-het-zelf of door werknemer(s) met opleidingsattest eenvoudige handelingen  
Hechtgebonden toepassingen mogen zelf verwijderd worden, indien deze niet gebroken of gebarsen worden.

Draag tijdens de werken PBM's, zijnde: tyvek, handschoenen, mondmasker ffp3.

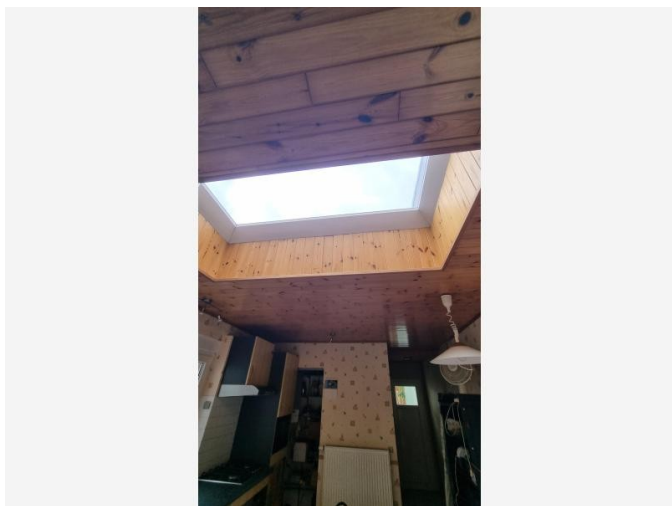
Alle plafonds in de woning, zijn van een ander materiaal dan bepleistering (hout, gyproc), en zijn dus niet-asbestverdacht.

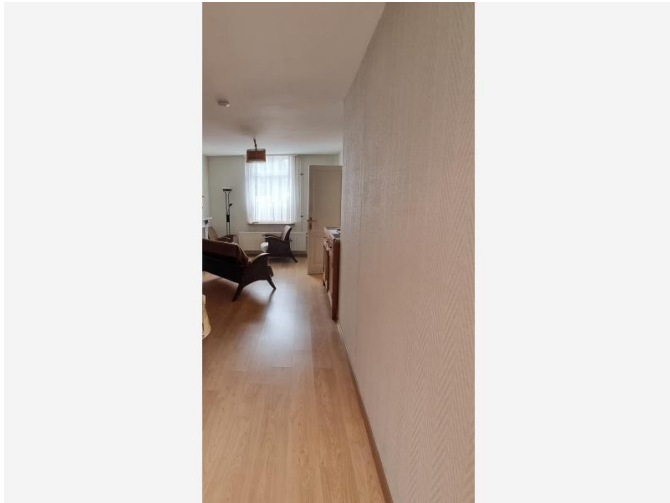
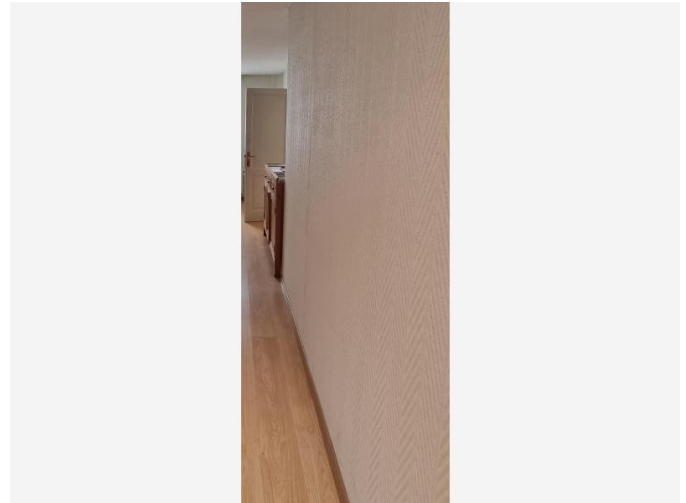
## Fiche 7: Beploistering binnenwand

| # | Type | Referentie | Resultaat |
|---|---|---|---|
| 7.1 | Mengmonster | staal 000000271653 | Geen asbest |

| Opmerking | <p>De wanden in de woning, welke bestaan uit bepleistering, zijn aangeduid op plan.</p> <p>Zoals omschreven in het OVAM inspectieprotocol, werd er van deze bepleistering een mengstaal genomen ter labo-analyse.</p> |

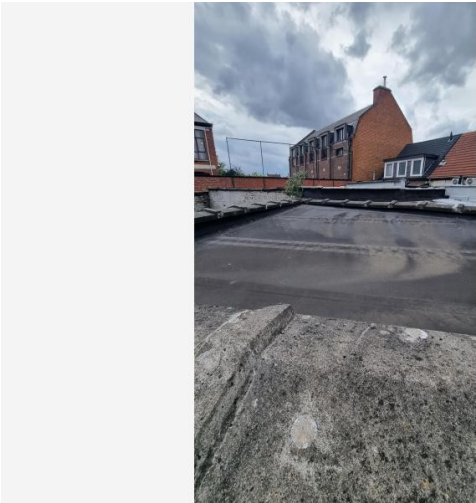
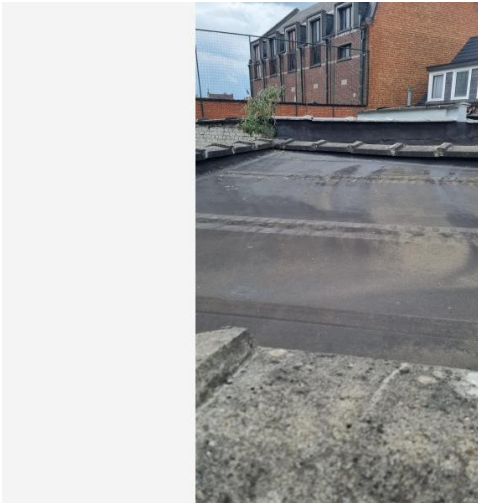
| Opmerking | Het plat dak van het tuingebouw, bestaat uit een epdm folie, en is niet-asbestverdacht. |

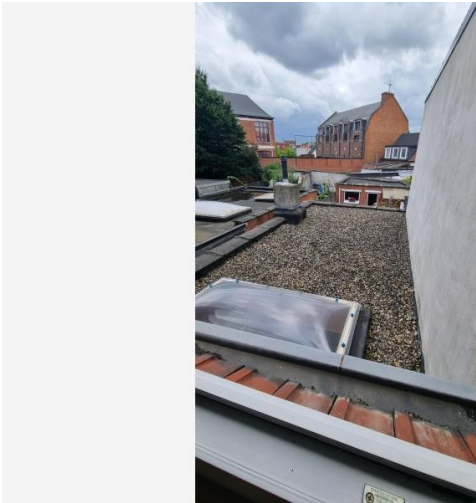
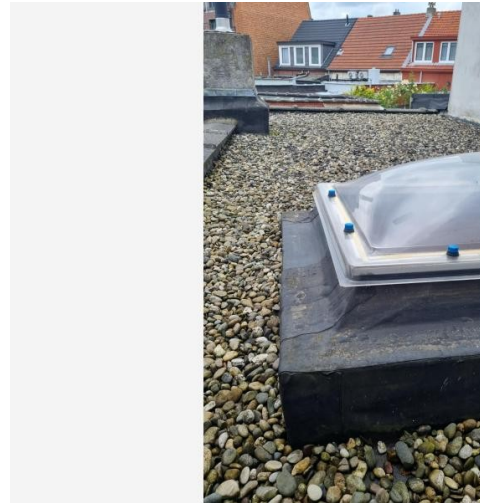
## Fiche 9: Plat dak achterbouw

| Opmerking | <p>Het plat dak van de achterbouw van de woning, bestaat uit een EPDM folie, en is dus niet-asbestverdacht.</p> <p>Verder is er een offerte en factuur, van deze dakwerken, welke dateert van 2003, en dus niet-asbesthoudend kan zijn.</p> |
