# Asbestinventarisatetest

Paul Gilsonlaan 18, 2650 Edegem

Attestnummer : 20251002-000254.000

**Niet-asbestveilig**

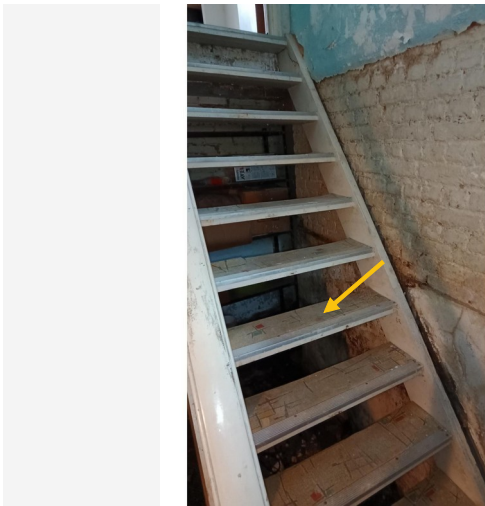
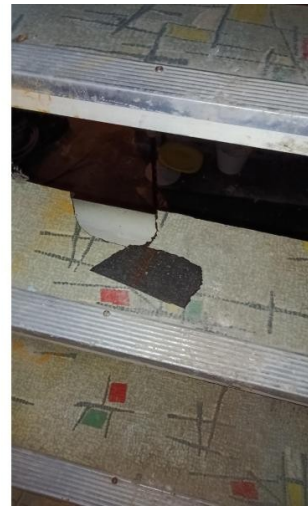
| Eindbeoordeling materiaalrisico | Verhoogd materiaalrisico en/of verhoogde kans op vezelvrijgave |

| Asbestsoort (vezeltype) | Crocidoliet aanwezig |
| Toestand van het materiaal | Licht beschadigd, licht verweerd. Intact calciumsilicaatmateriaal of categorie III 'gebondenheid' |

| Beschrijving | Vinylvloer trap kelder |
| Opmerking | Deze oppervlakte is niet gemeten geweest meer een schatting bij benadering voor alle aanwezige vinylvloeren, deze hoeveelheid mag niet gebruikt worden als maatstaf van heffing. |

Verwijderen

- Verwijder dit asbestmateriaal zo snel mogelijk. Volg de toestand goed op.
- Voer bijkomende staalname(s) uit.

- Eenvoudige handelingen: mag via doe-het-zelf of door werknemer(s) met opleidingsattest eenvoudige handelingen  
De toepassing dient verwijderd te worden volgens de geldende veiligheidsvoorschriften. Hierbij is het belangrijk dat:
  - de juiste persoonlijke beschermingsmiddelen (PBM's) worden gebruikt, waaronder een FFP3-stofmasker, een type 5 wegwerpoverall, handschoenen en veiligheidsbril,
  - de gepaste bronmaatregel wordt toegepast om vezelverspreiding te vermijden (Fixeren),
  - en dat de verwijderde materialen veilig worden verpakt, gelabeld en afgevoerd naar een erkend recyclagepark of inzamelpunt.

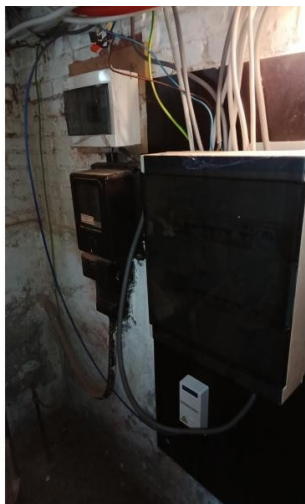
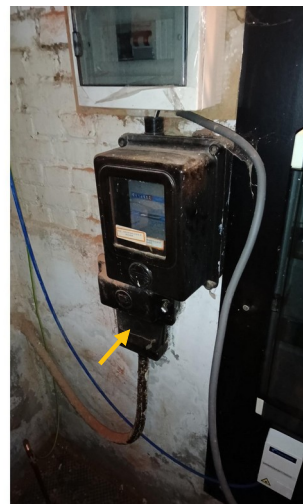
| Eindbeoordeling materiaalisico | Laag materiaalisico en/of verlaagde kans op vezelvrijgave |

| Asbestsoort (vezeltype) | Crocidoliet aanwezig |
| Toestand van het materiaal | Onbeschadigd, niet verweerd |

| Beschrijving | Bakeliet kelder |

Zorgvuldig beheren

- Zorg voor een veilig beheer. Vermijd het beschadigen van het asbestmateriaal. Controleer de toestand jaarlijks op wijzigingen.
- Voer bijkomende staalname(s) uit.

- Eenvoudige handelingen: mag via doe-het-zelf of door werknemer(s) met opleidingsattest eenvoudige handelingen  
Deze toepassing mag volgens de huidige wetgeving worden verwijderd via eenvoudige handelingen. Aangezien deze toepassing echter eigendom is van de nutsvoorzieningsmaatschappij, mag deze uitsluitend worden verwijderd door hen of door een door hen aangestelde onderaannemer die beschikt over de nodige attesten en opleidingen. Daarom wordt hier verwezen naar de methode van een erkende verwijderaar, maar in feite dient dit via de nutsvoorzieningsmaatschappij te verlopen.

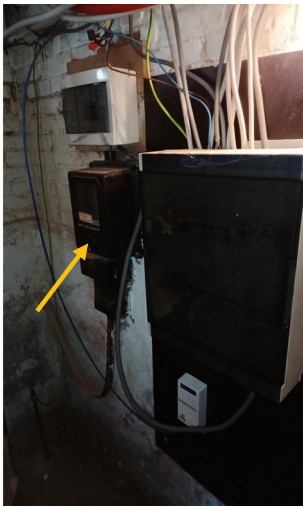
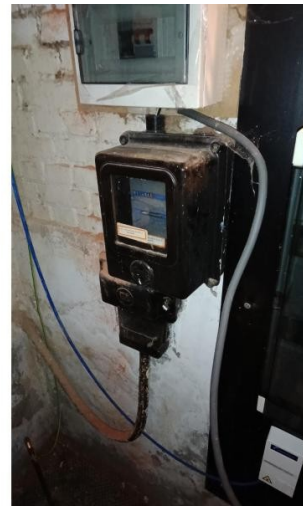
| Eindbeoordeling materiaalisico | Laag materiaalisico en/of verlaagde kans op vezelvrijgave |

| Asbestsoort (vezeltype) | Crocidoliet aanwezig |
| Toestand van het materiaal | Onbeschadigd, niet verweerd |

| Beschrijving | Bakeliet tellerkast kelder |

Zorgvuldig beheren

- Zorg voor een veilig beheer. Vermijd het beschadigen van het asbestmateriaal. Controleer de toestand jaarlijks op wijzigingen.
- Voer bijkomende staalname(s) uit.

- Eenvoudige handelingen: mag via doe-het-zelf of door werknemer(s) met opleidingsattest eenvoudige handelingen  
Deze toepassing mag volgens de huidige wetgeving worden verwijderd via eenvoudige handelingen. Aangezien deze toepassing echter eigendom is van de nutsvoorzieningsmaatschappij, mag deze uitsluitend worden verwijderd door hen of door een door hen aangestelde onderaannemer die beschikt over de nodige attesten en opleidingen. Daarom wordt hier verwezen naar de methode van een erkende verwijderaar, maar in feite dient dit via de nutsvoorzieningsmaatschappij te verlopen.

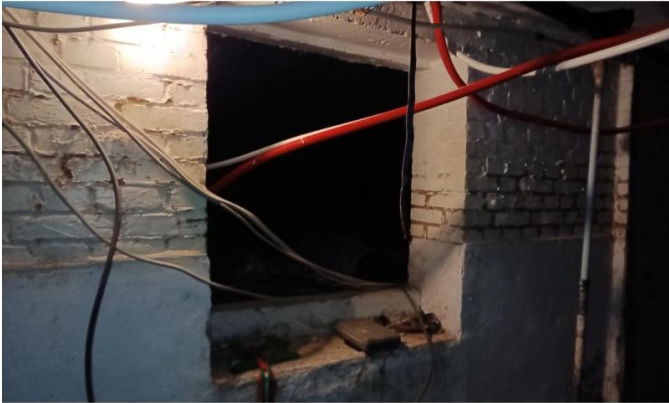
**Reden:** onderzoeken situeert zich lager dan 1,50 m

**Uitleg van de asbestdeskundige:** Het te onderzoeken materiaal situeert zich lager dan 1,50 m

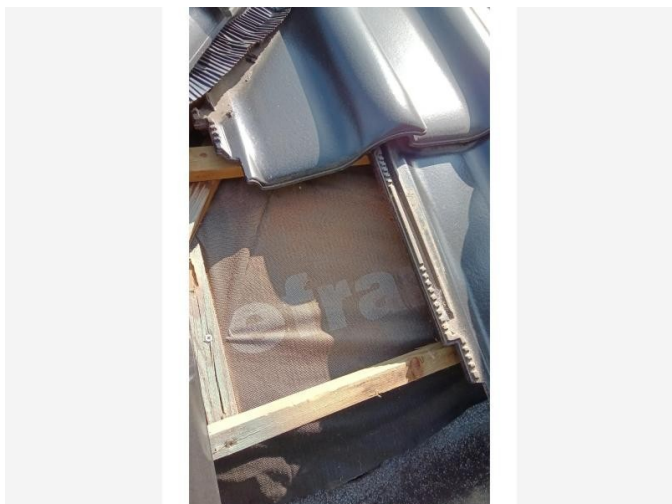
Tijdens het onderzoek en de controle van het onderdak hebben we vastgesteld dat het uit een niet-asbestverdacht doek/zeil bestaat.

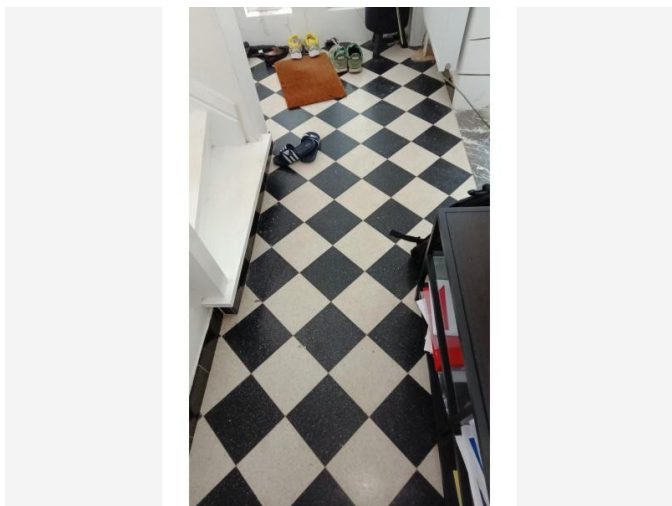
Tegels met zwarte tegellijm aan de achterkant kunnen mogelijk asbest bevatten. Het is niet mogelijk om een niet-destructief monster te nemen.

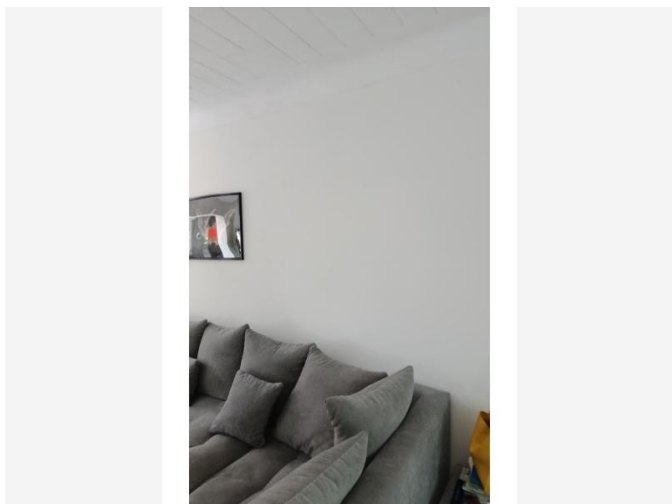
## Fiche 7: Binnenwand recent aangelegd

Op de muren is recent pleisterwerk aangebracht.

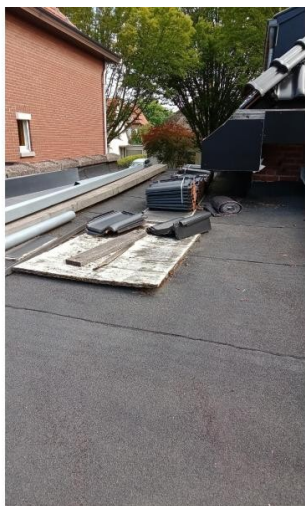
De bovenste toplaag van het platte dak bestaat uit recent aangebrachte roofing. Wat zich onder deze laag bevindt, is onbekend. Er is een mogelijkheid dat er nog oudere, bestaande roofinglagen aanwezig zijn die mogelijk asbest verdachte materialen kunnen bevatten

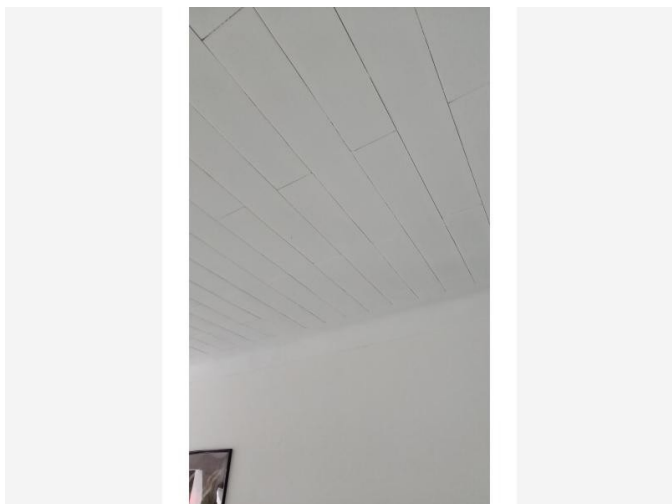
De plafonds zijn gemaakt van niet-asbestverdachte materialen (bijvoorbeeld laminaat, gyproc, ...), deze toepassingen zijn niet asbestverdacht. We hebben echter niet kunnen vaststellen of er mogelijk asbestverdachte of asbesthoudende materialen achter deze toepassingen aanwezig zijn. Bij renovatie of sloop is het aangeraden om een destructief onderzoek te laten uitvoeren van deze toepassingen.
