# Asbestinventarisatetest

Watermolenstraat 31, 9111 Sint-Niklaas

Attestnummer : 20260220-000270.000

**Asbestveilig** (maar niet asbestvrij)

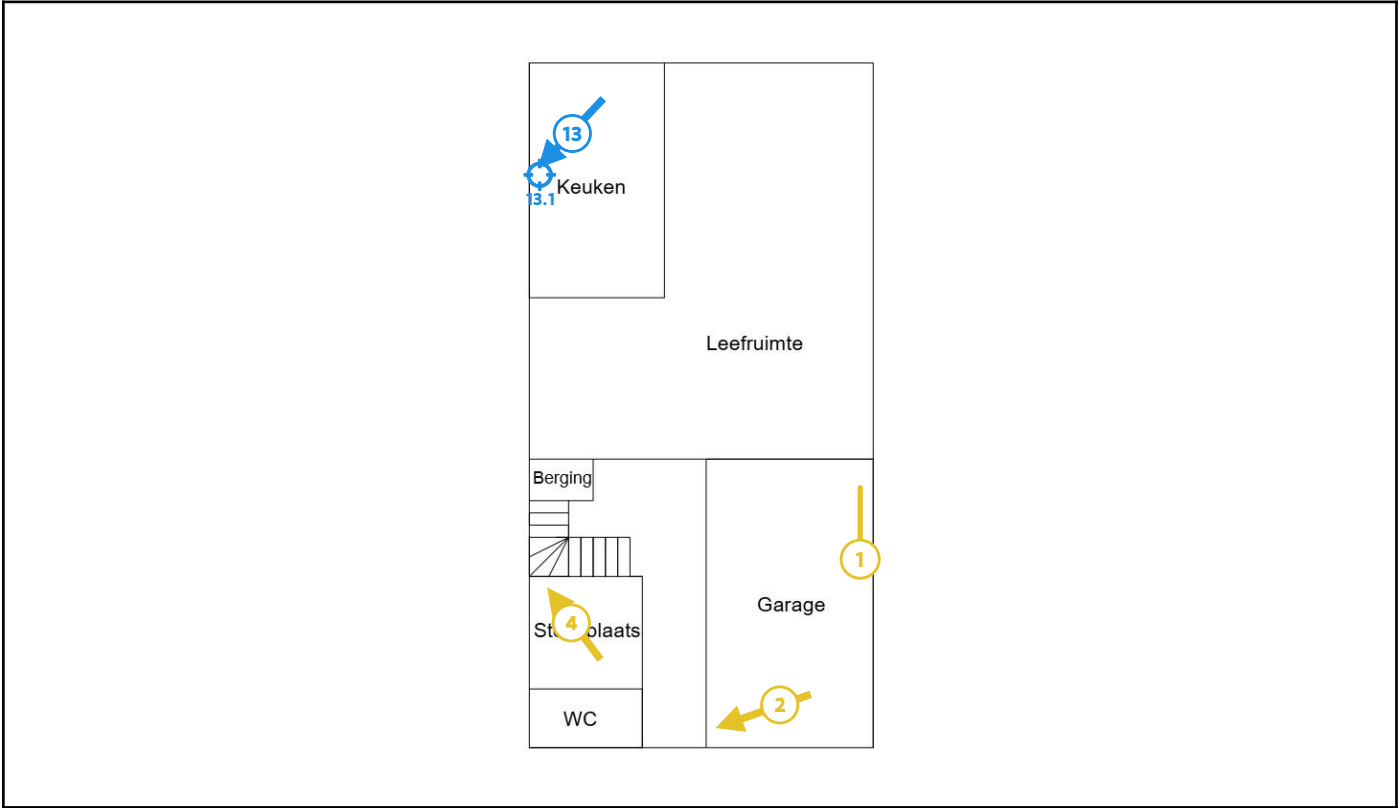
# Plan 1.4: Gelijkvloers

| Beschrijving | Type | Actie |
|---|---|---|
| 1. Venstertabletten doorheen woning | Asbestmateriaal | Zorgvuldig beheren |
| 2. Bakeliet toepassingen in woning (zekeringskast + stopcontact) | Asbestmateriaal | Zorgvuldig beheren |
| 4. Roetluik | Asbestmateriaal | Zorgvuldig beheren |

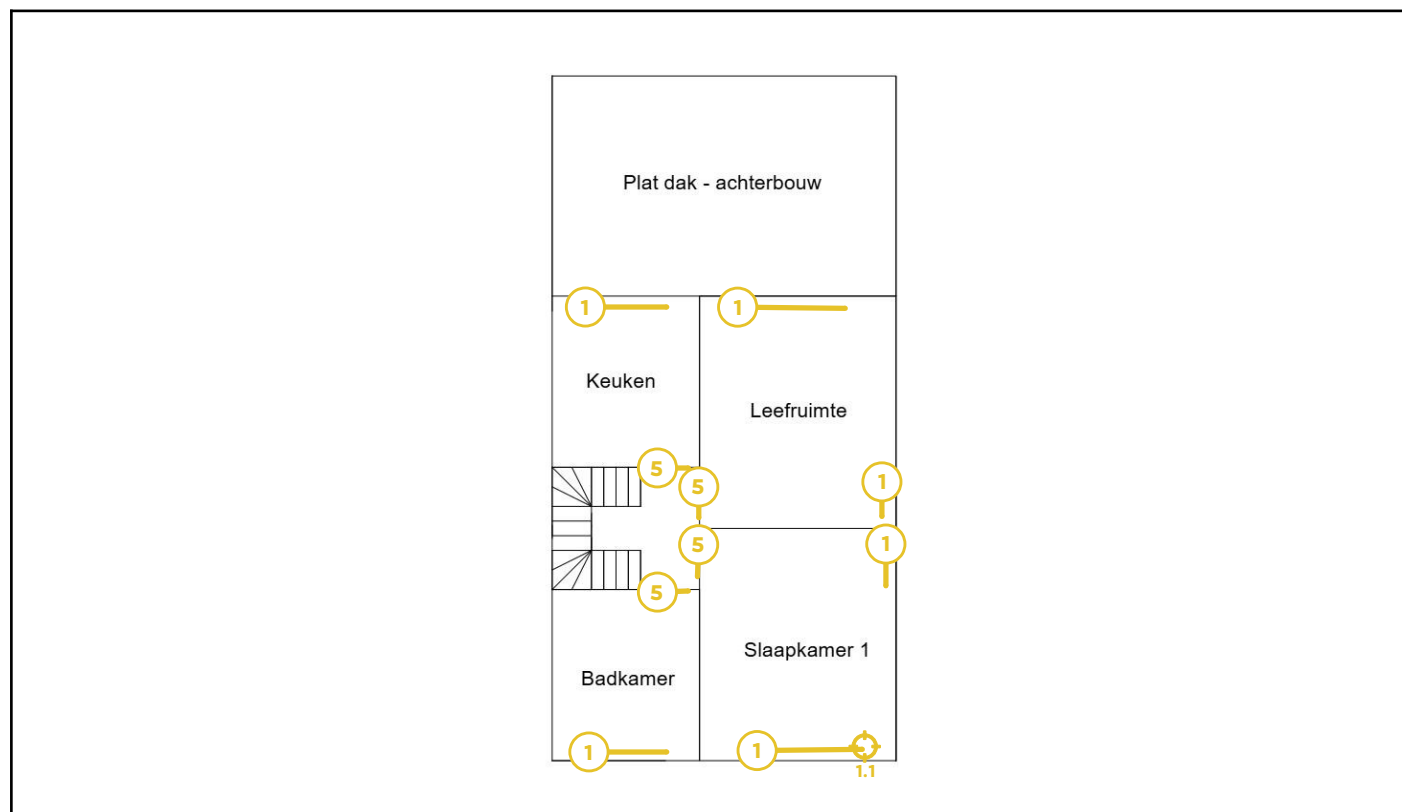
## Plan 1.8: 1e Verdieping

| Beschrijving | Type | Actie |
|---|---|---|
| 1. Venstertabletten doorheen woning | Asbestmateriaal | Zorgvuldig beheren |
| 5. Deurdorpels | Asbestmateriaal | Zorgvuldig beheren |

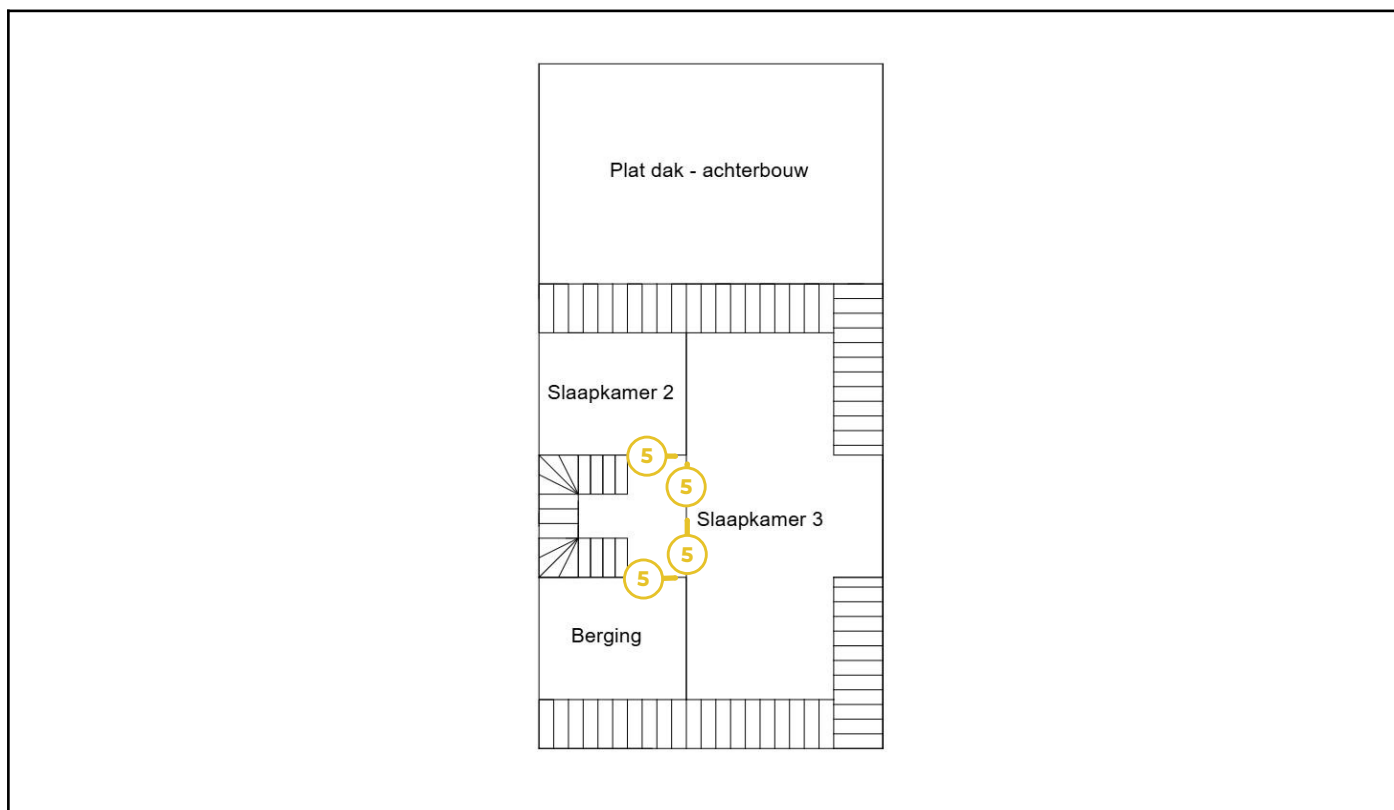
## Plan 1.12: Zolderplan

| Beschrijving | Type | Actie |
|---|---|---|
| 5. Deurdorpels | Asbestmateriaal | Zorgvuldig beheren |

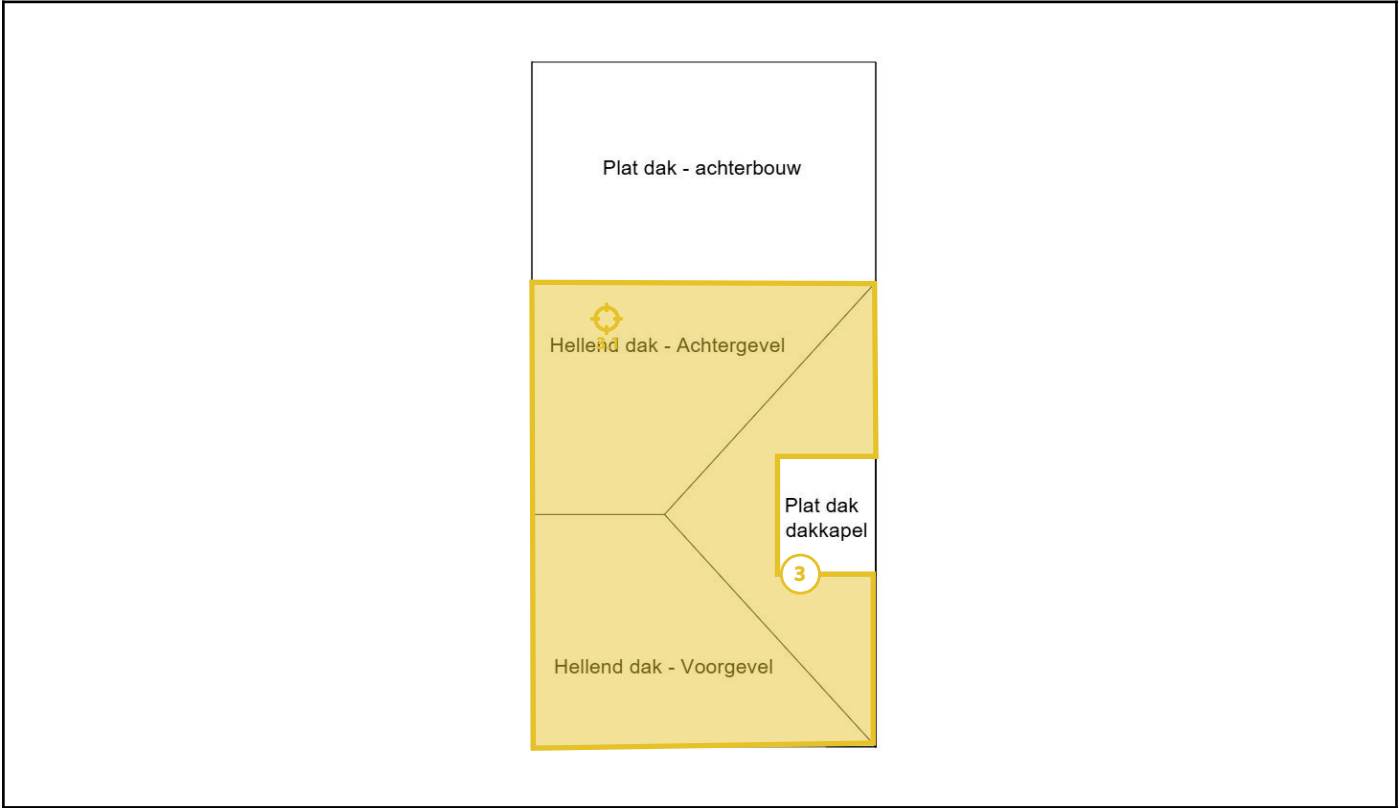
# Plan 1.14: Dakenplan

| Beschrijving | Type | Actie |
|---|---|---|
| 3. Hellend dak hoofdbouw - onderdak | Asbestmateriaal | Zorgvuldig beheren |

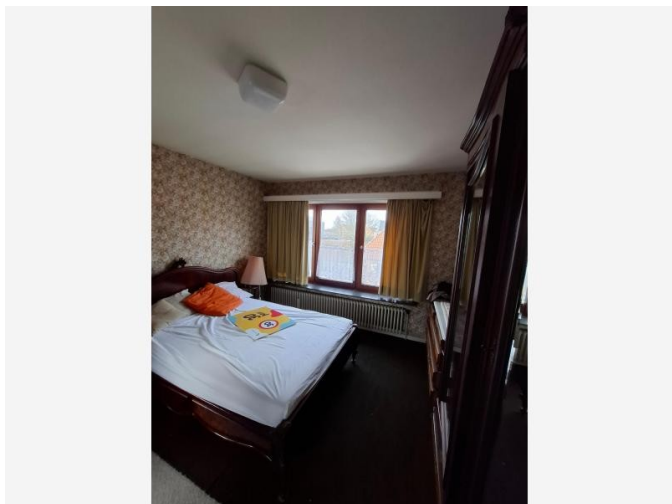
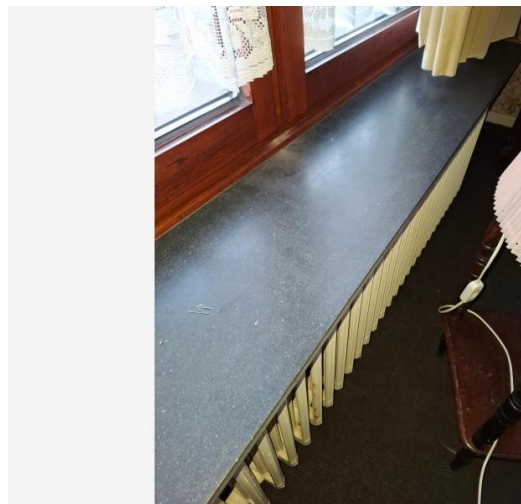
| Fiche 1: Venstertabletten doorheen woning..... | 24 |

Het asbestmateriaal valt onder de mijlpaal van 2040.

| Eindbeoordeling materiaalrisico | Zeer laag materiaalrisico en/of zeer lage kans op vezelvrijgave |

| Toestand van het materiaal | Onbeschadigd, niet verweerd |

| Beschrijving | Venstertabletten doorheen woning |

- Zorg voor een veilig beheer. Vermijd het beschadigen van het asbestmateriaal. Controleer de toestand jaarlijks op wijzigingen.

- Eenvoudige handelingen: mag via doe-het-zelf of door werknemer(s) met opleidingsattest eenvoudige handelingen  
e massal tabletten zijn eenvoudig in hun geheel weg te nemen zonder beschadiging door ze voorzichtig los te wrikken van hun drager.

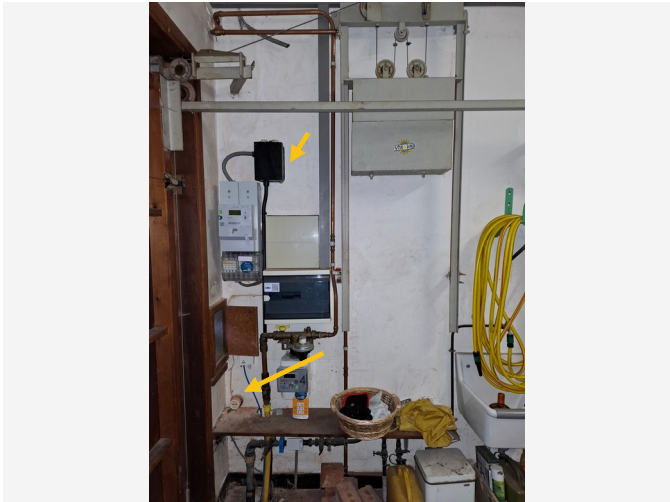
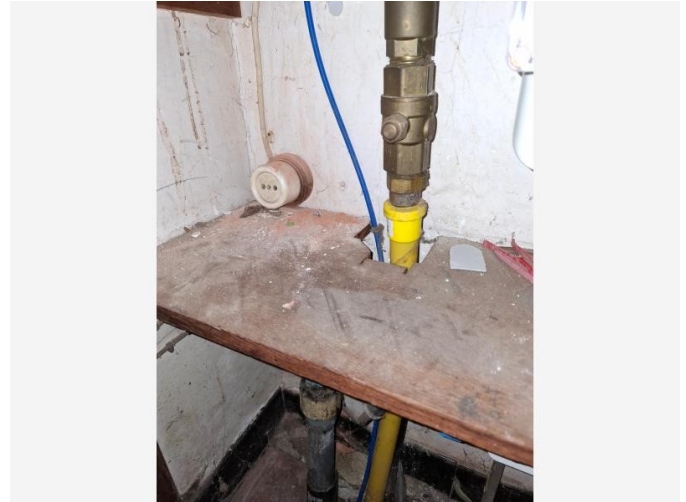
## Fiche 2: Bakeliet toepassingen in woning (zekeringskast + stopcontact)

Het asbestmateriaal valt onder de mijlpaal van 2040.

Bakelietelementen met laag percentage asbest die niet beschadigd zijn. --> Eenvoudige handelingen: doe-het-zelf of door werknemer(s) met opleidingsattest eenvoudige handelingen

| Eindbeoordeling materiaalrisico | Laag materiaalrisico en/of verlaagde kans op vezelvrijgave |

| Asbestsoort (vezeltype) | Crocidoliet aanwezig |

- Zorg voor een veilig beheer. Vermijd het beschadigen van het asbestmateriaal. Controleer de toestand jaarlijks op wijzigingen.
- Voer bijkomende staalname(s) uit.

- Eenvoudige handelingen: mag via doe-het-zelf of door werknemer(s) met opleidingsattest eenvoudige handelingen  
Het bakelieten stopcontact kan eenvoudig losgeschroefd worden.

Toepassing is verzegeld en zal door de netbeheerder vervangen dienen te worden. Beschadig ondertussen het materiaal niet, en bekijk op regelmatige tijdstippen of alles in veilige staat wordt behouden.

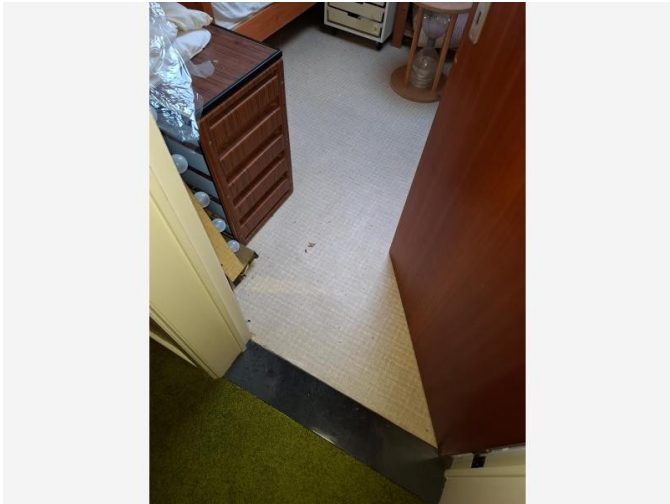
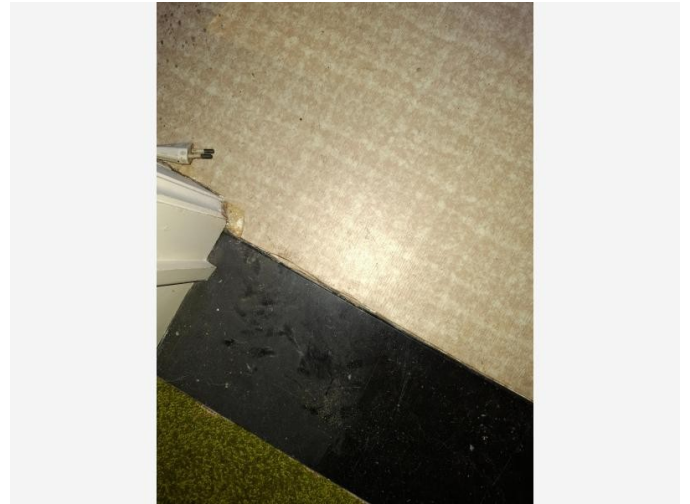
| Fiche 5: Deurdorpels..... | 38 |

| Opmerking | <p>Asbestverdachte deurdorpels waargenomen op de verdiepingen. Geen staal kunnen nemen wegens groot risico op aanbrengen inherente schade. Voor absolute zekerheid of deze asbesthoudend zijn, dient er nog een staal genomen te worden.</p> <p>De hoeveelheid is een schatting en kan afwijken van de werkelijke toestand.</p> |
