# Asbestinventarisatetest

Holsbeeksebaan 27, 3111 Rotselaar

Attestnummer : 20261009-000395.000

**Niet-asbestveilig**

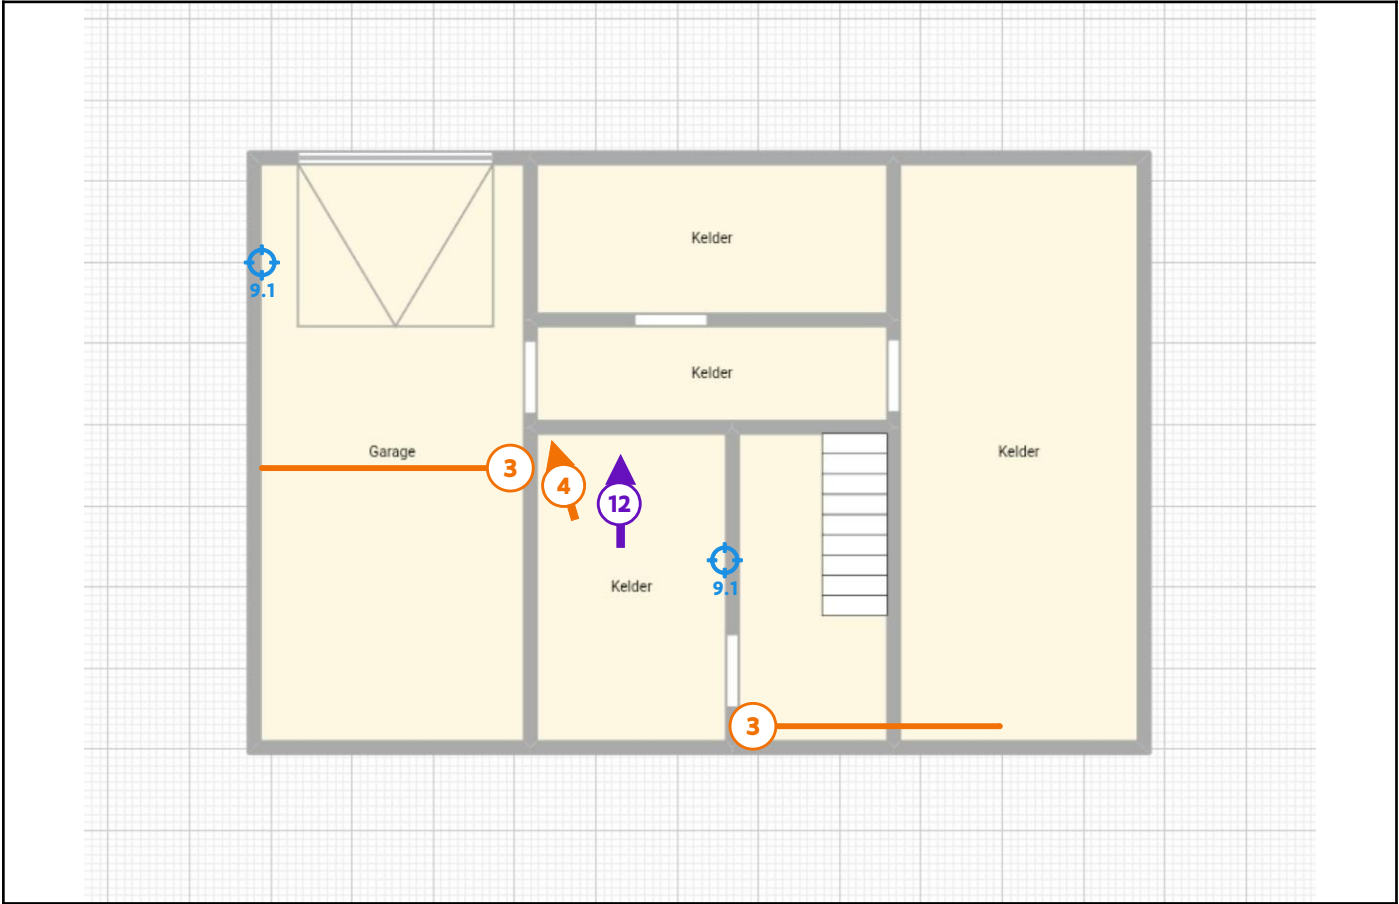
# Plan 1.1: Kelder

| Beschrijving | Type | Actie |
|---|---|---|
| 3. Bitumen leidingisolatie | Asbestmateriaal | Verwijderen |
| 4. Roetluik | Asbestmateriaal | Verwijderen |

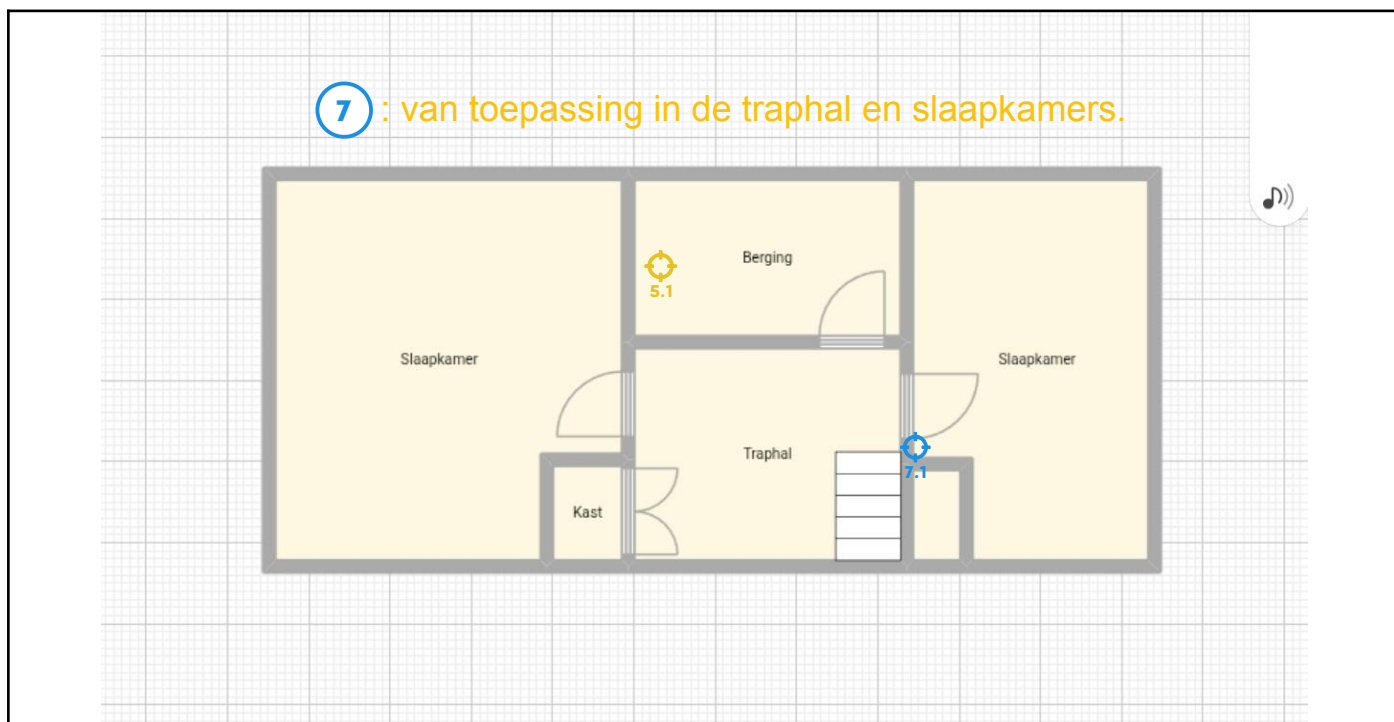
## Plan 1.3: Eerste verdieping

| Beschrijving | Type | Actie |
|---|---|---|
| 5. Menuiserie onderdak | Asbestmateriaal | Zorgvuldig beheren |

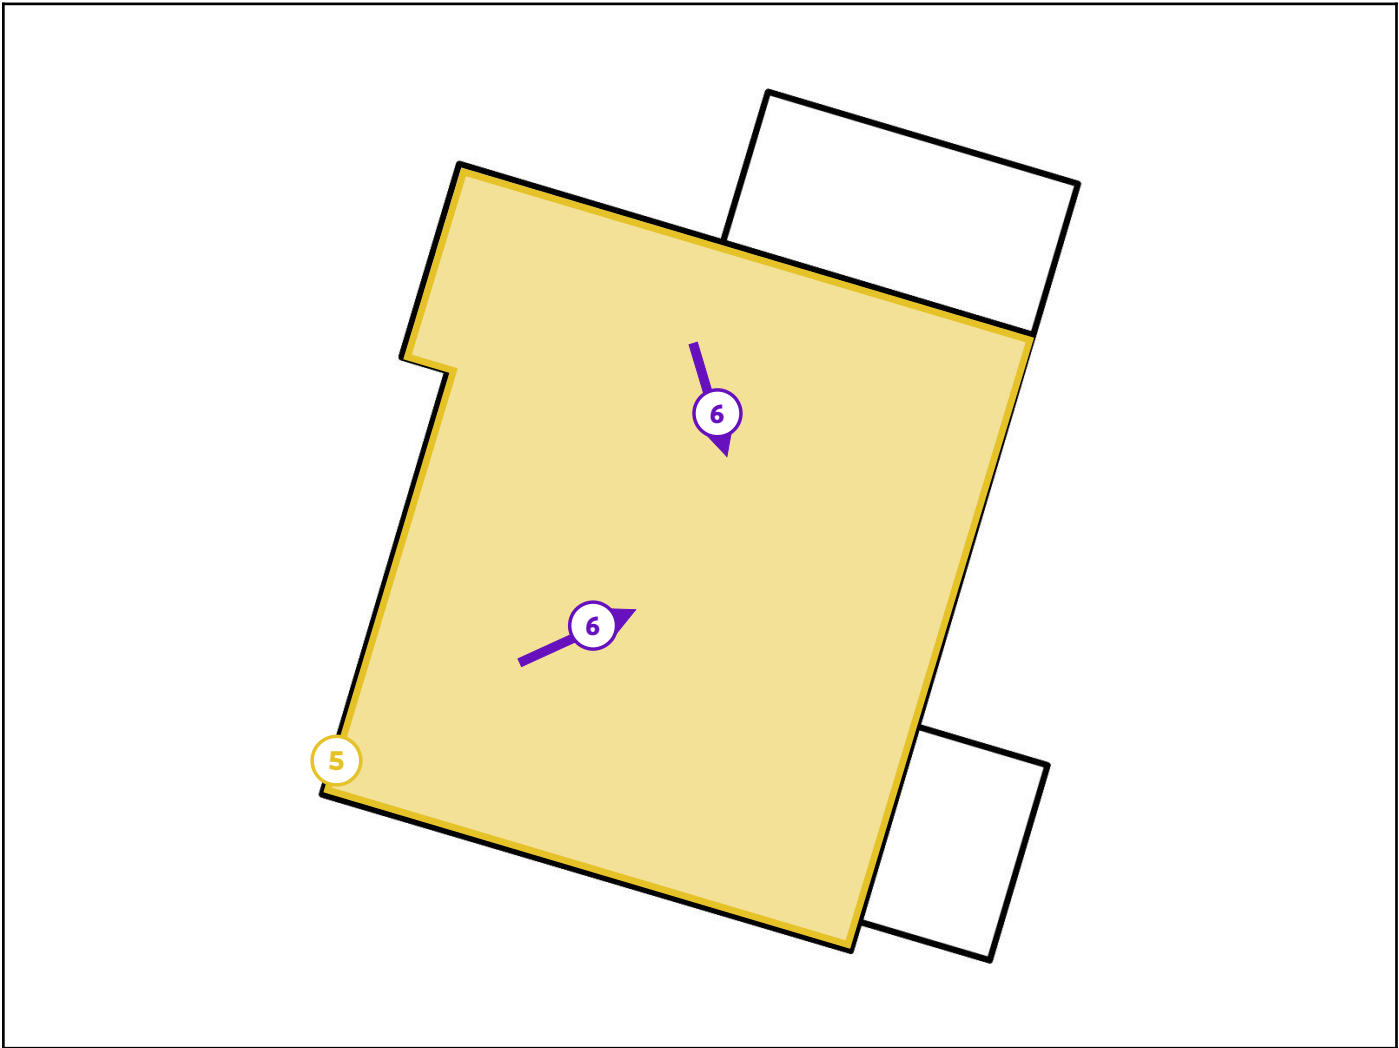
# Plan 1.4: Hoofdgebouw plan

| Beschrijving | Type | Actie |
|---|---|---|
| 5. Menuiserie onderdak | Asbestmateriaal | Zorgvuldig beheren |
| 6. Rookgaskanalen | Beperking | - |

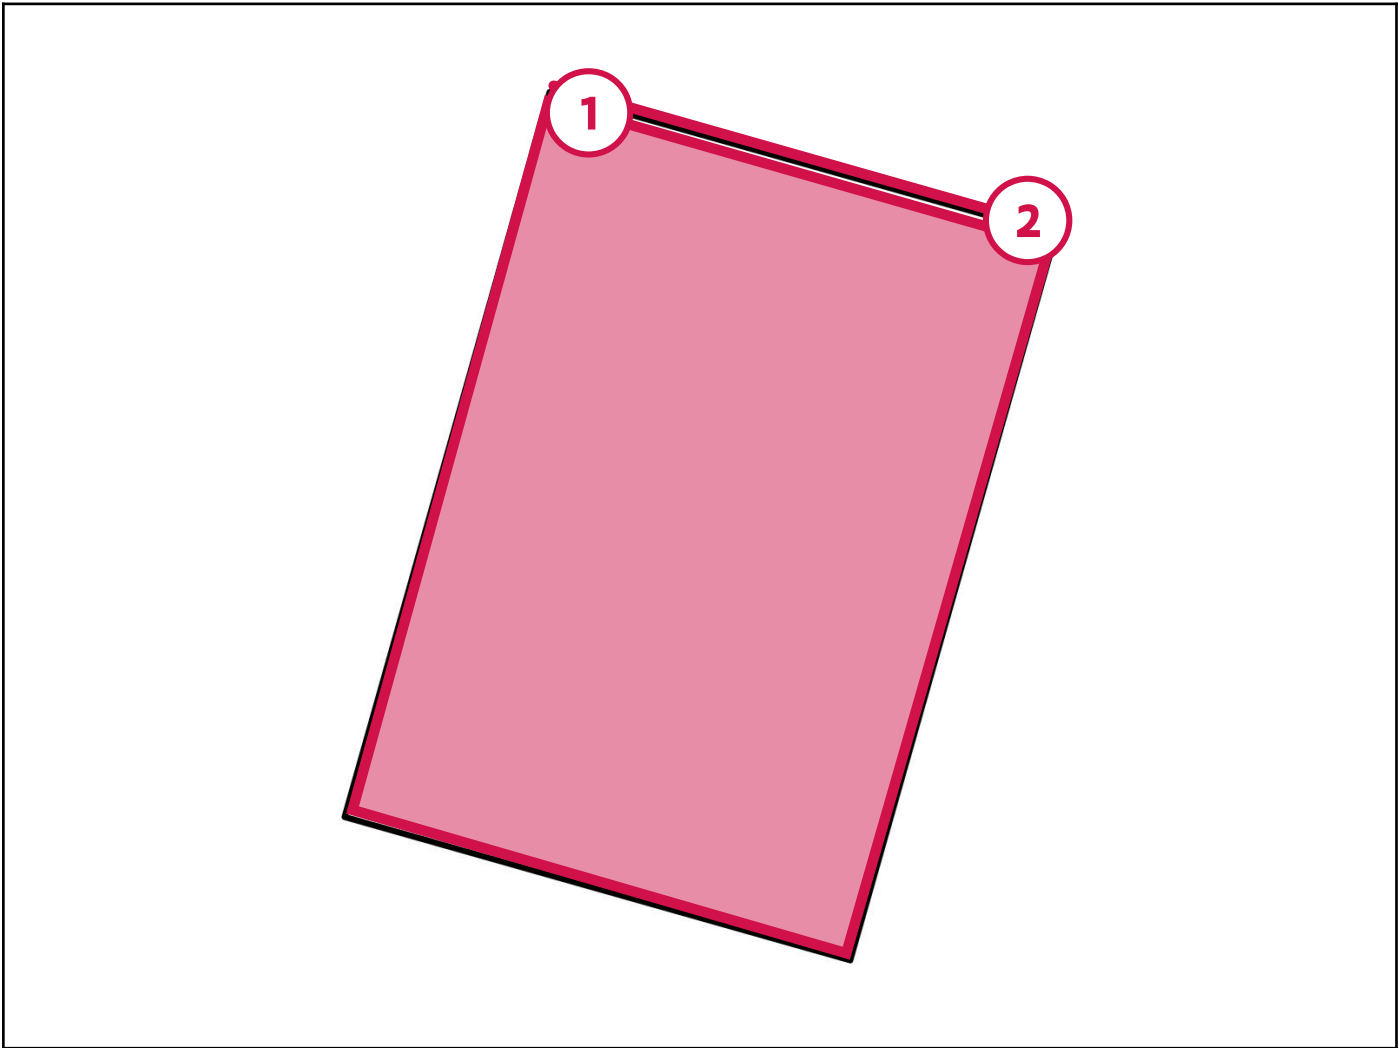
# Plan 2.1: Tuinhuis plan

| Beschrijving | Type | Actie |
|---|---|---|
| 1. Golfplaten tuinhuis | Asbestmateriaal | Dringend verwijderen |
| 2. Menuiserie tuinhuis | Asbestmateriaal | Dringend verwijderen |

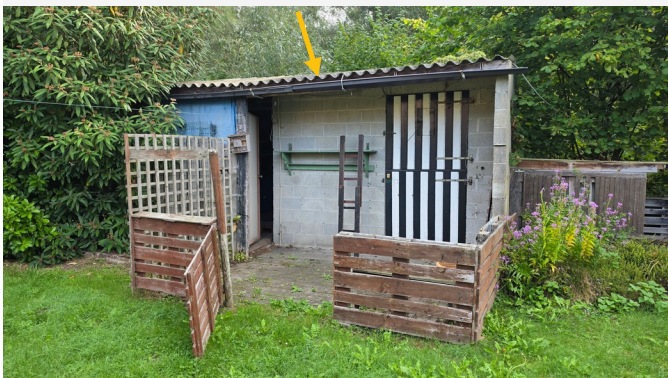
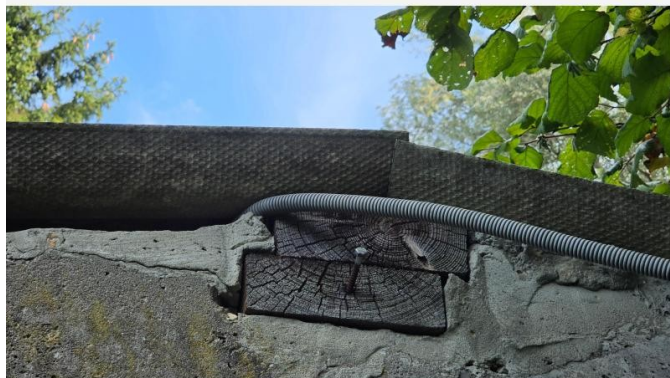
| Eindbeoordeling materiaalrisico | Hoog materiaalrisico en/of hoge kans op vezelvrijgave |

| Asbestsoort (vezeltype) | Crocidoliet aanwezig |
| Toestand van het materiaal | Matig beschadigd, matig verweerd |

| Beschrijving | Golfplaten tuinhuis |
| Asbestmateriaal | Dak- en gevelbekleding - Golfplaat |

**Dringend verwijderen**

- Verwijder dit asbestmateriaal zo snel mogelijk. Volg de toestand goed op.
- Voer bijkomende staalname(s) uit.

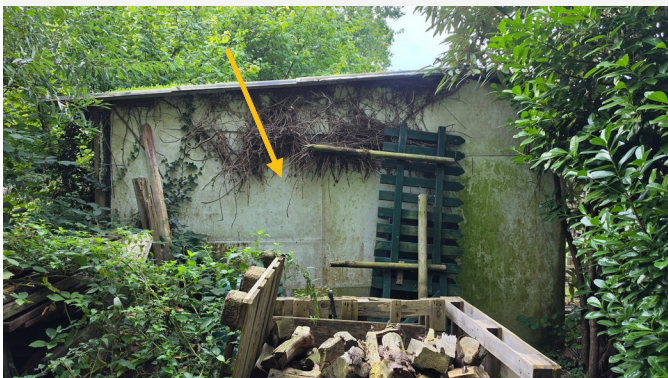
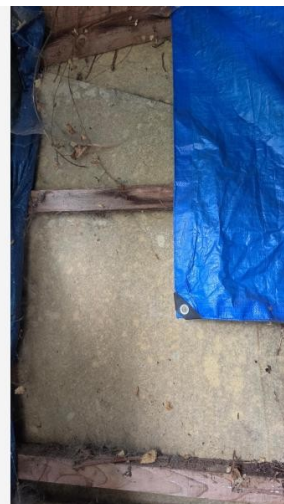
| Eindbeoordeling materiaalrisico | Hoog materiaalrisico en/of hoge kans op vezelvrijgave |

| Asbestsoort (vezeltype) | Crocidoliet aanwezig |
| Toestand van het materiaal | Matig beschadigd, matig verweerd |

| Beschrijving | Menuiserite tuinhuis |
| Asbestmateriaal | Plaat, paneel, tablet - Type Menuiserite |

**Dringend verwijderen**

- Verwijder dit asbestmateriaal zo snel mogelijk. Volg de toestand goed op.
- Voer bijkomende staalname(s) uit.

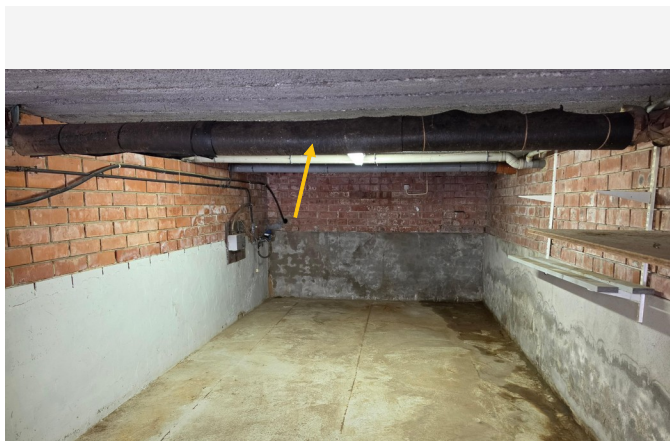
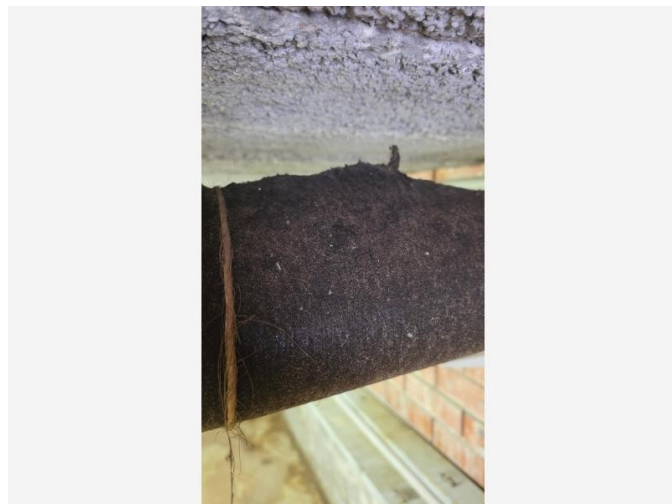
| Eindbeoordeling materiaalrisico | Verhoogd materiaalrisico en/of verhoogde kans op vezelvrijgave |

| Asbestsoort (vezeltype) | Crocidoliet aanwezig |
| Toestand van het materiaal | Licht beschadigd, licht verweerd. Intacte calciumsilicaatplaat of materiaal met categorie 3-gebondenheid |

| Beschrijving | Bitumen leidingisolatie |
| Asbestmateriaal | In-situ afwerkingslagen - Thermische isolatie |

Verwijderen

- Verwijder dit asbestmateriaal zo snel mogelijk. Volg de toestand goed op.
- Voer bijkomende staalname(s) uit.

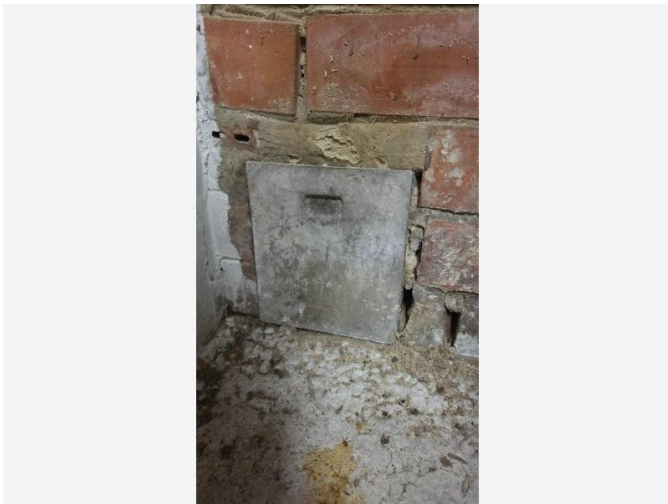
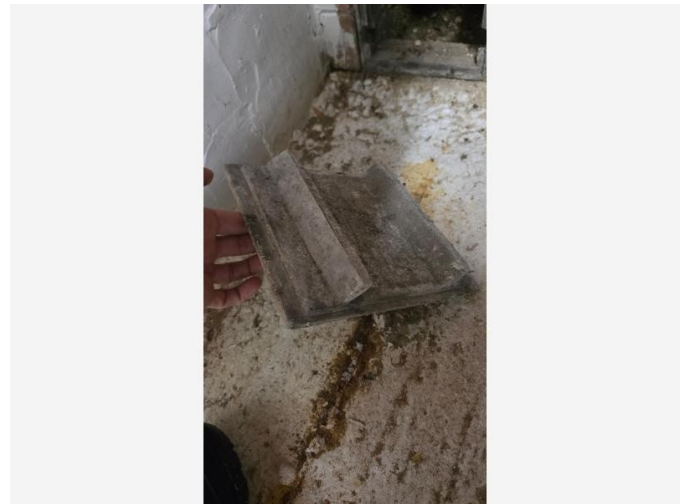
| Eindbeoordeling materiaalrisico | Verhoogd materiaalrisico en/of verhoogde kans op vezelvrijgave |

| Asbestsoort (vezeltype) | Crocidoliet aanwezig |
| Toestand van het materiaal | Licht beschadigd, licht verweerd. Intacte calciumsilicaatplaat of materiaal met categorie 3-gebondenheid |

| Beschrijving | Roetluik |
| Asbestmateriaal | Brandwerende afsluiting (prefab geheel) - Luik |

Verwijderen

- Verwijder dit asbestmateriaal zo snel mogelijk. Volg de toestand goed op.
- Voer bijkomende staalname(s) uit.
