# Asbestinventarisatetest

Reusweg 1, 1790 Affligem

Attestnummer : 20260910-000016.001

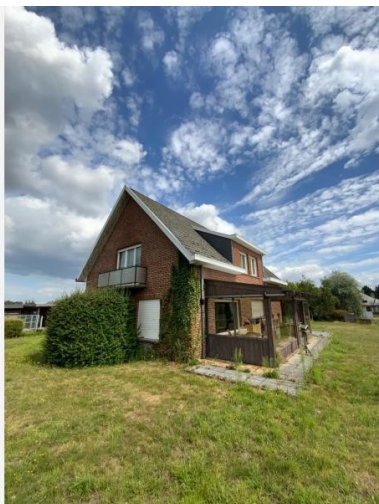
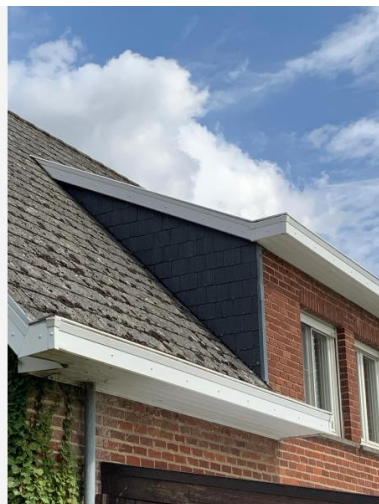
| Fiche 1: Dak bestaande uit leien..... | 17 |

Het asbestmateriaal valt onder de mijlpaal van 2034.

| Eindbeoordeling materiaalarisico | Laag materiaalarisico en/of verlaagde kans op vezelvrijgave |

| Gebondenheid | Categorie 1: hechtgebonden in oorsprong |
| Asbestsoort (vezeltype) | Alleen chrysotiel aanwezig |
| Asbestconcentratie | Laag (< 50%) |
| Toestand van het materiaal | Licht beschadigd, licht verweerd. Intacte calciumsilicaatplaat of materiaal met categorie 3-gebondenheid |

| # | Type | Referentie | Resultaat |
|---|---|---|---|
| 1.1 | Puntmonster | 6826-lei-reus | Chrysotiel |

| Beschrijving | Dak bestaande uit leien |
| Hoeveelheid (oppervlakte - aantal) | <ul style="list-style-type: none"><li>• 170,00 m<sup>2</sup> - 1 stuk</li></ul> |

Verwijderen

- Verwijder dit asbestmateriaal zo snel mogelijk. Volg de toestand goed op.
- Hemelwater dat afspoelt van asbestcement daken of gevels kan asbestdeeltjes bevatten. Gebruik het enkel voor gesloten circuits (bv. spoelen toiletten). Reinig na het vervangen van het dak of de gevel de dakgoten en regenwaterput of -ton om asbesthoudend sediment of slib te verwijderen

- Eenvoudige handelingen: mag via doe-het-zelf of door werknemer(s) met opleidingsattest eenvoudige handelingen  
Deze toepassing kan door een aannemer die over een opleidingsattest eenvoudige handelingen beschikt of door een particulier (doe-het-zelf), verwijderd worden indien er geen verhoogd risico op vrijgave van asbestvezels (max. concentratie 0,01 vezels/cm<sup>3</sup> - CODEX Art. VI.3-54) ontstaat en de toepassing voorafgaand wordt gefixeerd/bevochtigd; de individuele elementen zonder machinale werktuigen (boormachine, slijpschijf, hogedrukreiniger,...) en zonder breken of gooien een voor een losgemaakt worden; en ten slotte dubbel en luchtdicht verpakt weggevoerd worden naar een erkend afvalpunt (recyclagepark).

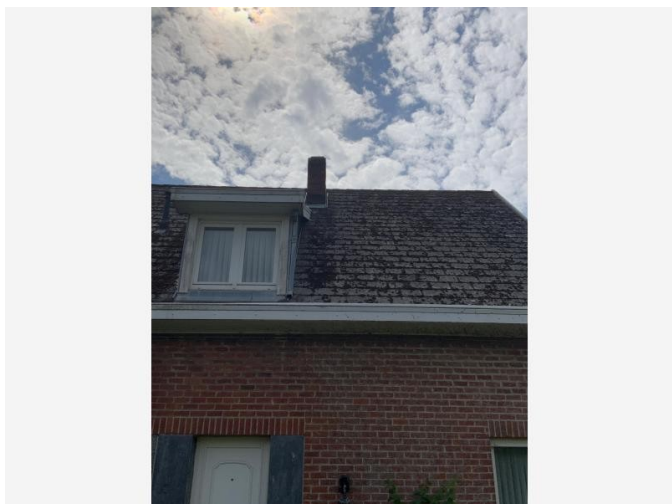
| Fiche 2: Schouw..... | 22 |

**Reden:** Het te onderzoeken materiaal situeert zich hoger dan 3,50 m te rekenen vanaf een veilige ondergrond

**Uitleg van de asbestdeskundige:** De binnenkant van de schouw is niet waarneembaar. De schouw bevat binnenin mogelijk een asbestcement rookgaskanaal. Laat dit onderzoeken bij eventuele werken.

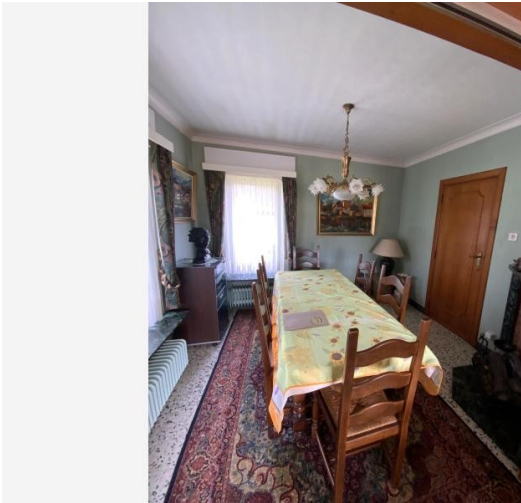
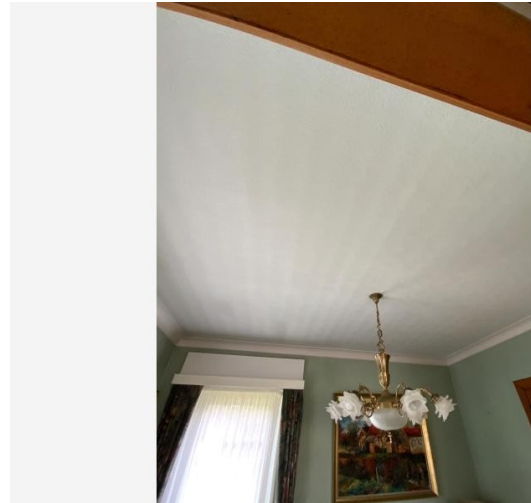
## Fiche 3: Pleisterwerk plafonds

Geen asbest

| # | Type | Referentie | Resultaat |
|---|---|---|---|
| 3.1 | Mengmonster | 6826-pleipla-reus | Geen asbest |

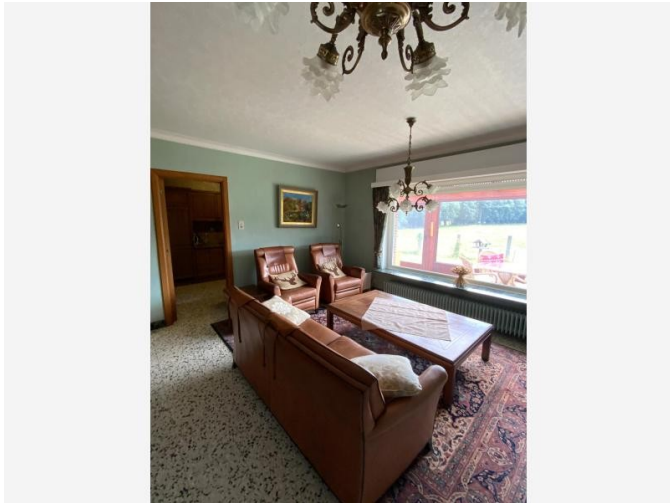
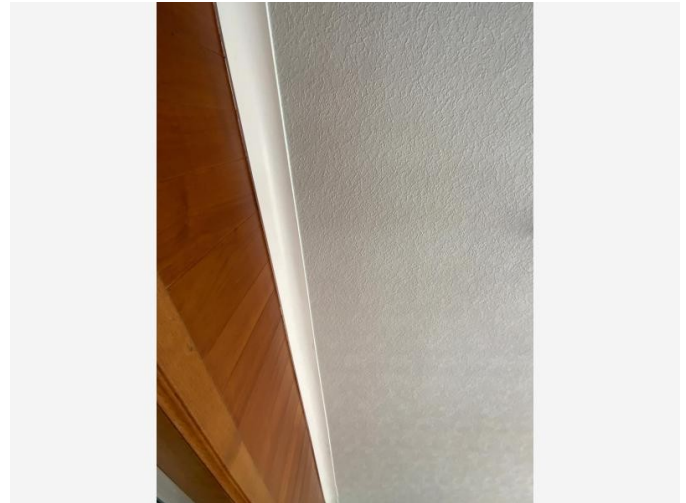
## Fiche 4: Pleisterwerk wanden

Geen asbest

| # | Type | Referentie | Resultaat |
|---|---|---|---|
| 4.1 | Mengmonster | 6826-Plei-reus | Geen asbest |

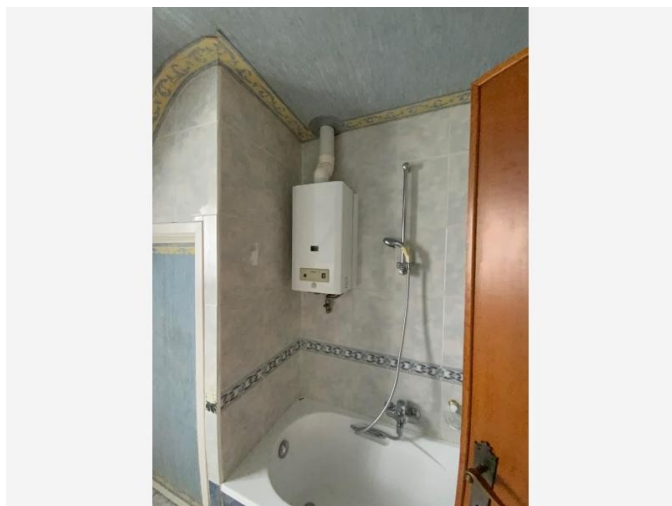
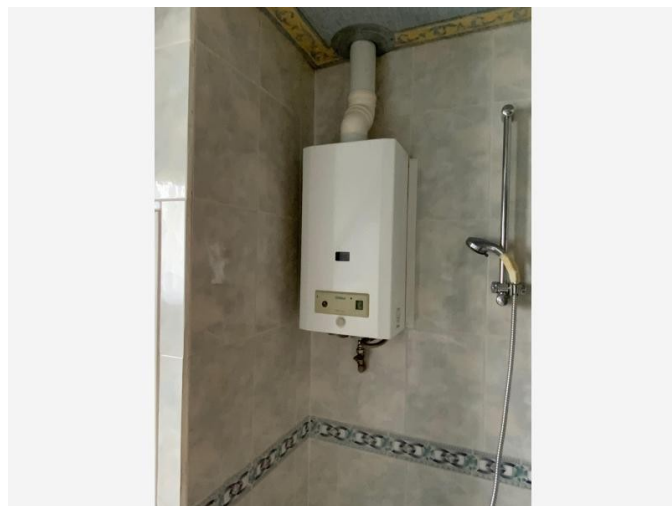
### Fiche 5: CV-ketel (niet verdacht)

| Beschrijving | Notitie | Terug te vinden op plannen |
|---|---|---|
| Fiche 5: CV-ketel (niet verdacht) | De CV-ketel (dichtingen, isolerend materiaal) is niet asbestverdacht. | Plan 2.4: Verdieping |

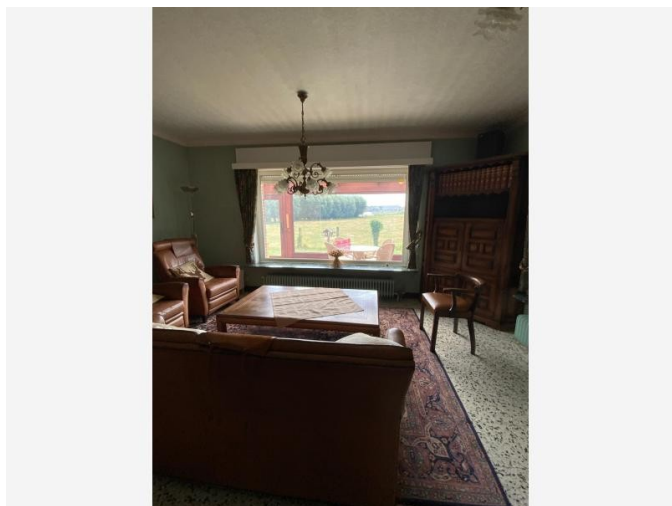
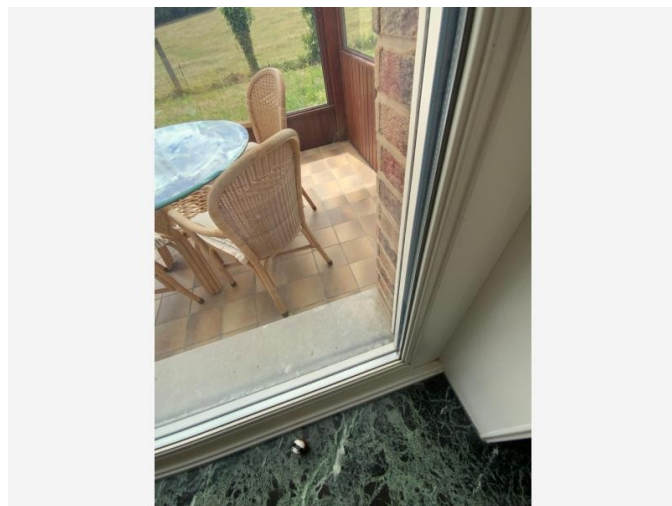
### Fiche 6: Kit aan de ramen

| Beschrijving | Notitie | Terug te vinden op plannen |
|---|---|---|
| Fiche 6: Kit aan de ramen | De kit aan de ramen is niet asbestverdacht. Alle ramen werden gecontroleerd. | - |

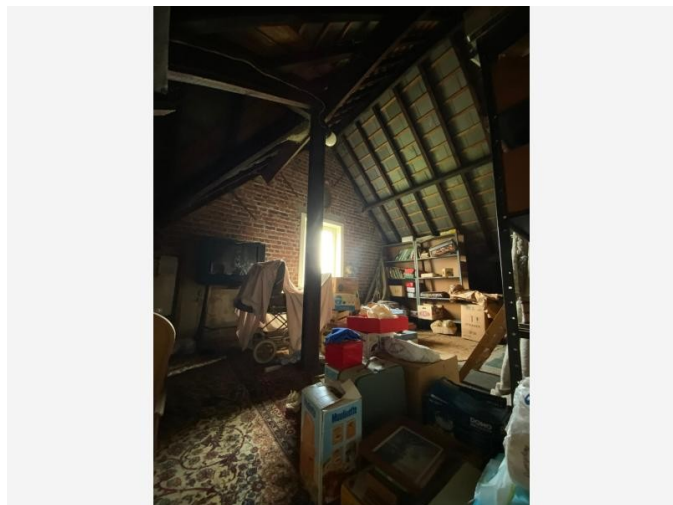
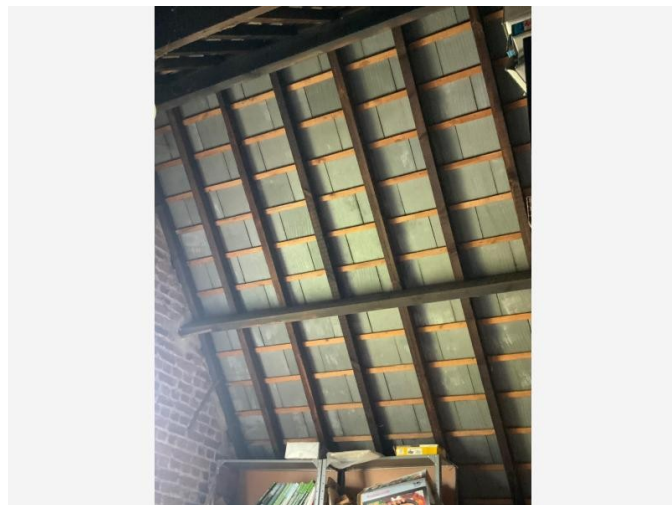
### Fiche 9: Geen onderdak aangetroffen

| Beschrijving | Notitie | Terug te vinden op plannen |
|---|---|---|
| Fiche 9: Geen onderdak aangetroffen | Na het optillen van een pan werd geen asbestverdacht onderdak aangetroffen. Dit betekent niet dat er geen onderdak aanwezig kan zijn op plaatsen die niet gecontroleerd werden. Bij werken, laat een eventueel aangetroffen onderdak controleren op aanwezigheid van asbest. | - |
