# Asbestinventarisatattest

Bosuil 27/61, 2100 Antwerpen

Attestnummer : 20261005-000303.000

Uitgegeven op : 05.10.2026

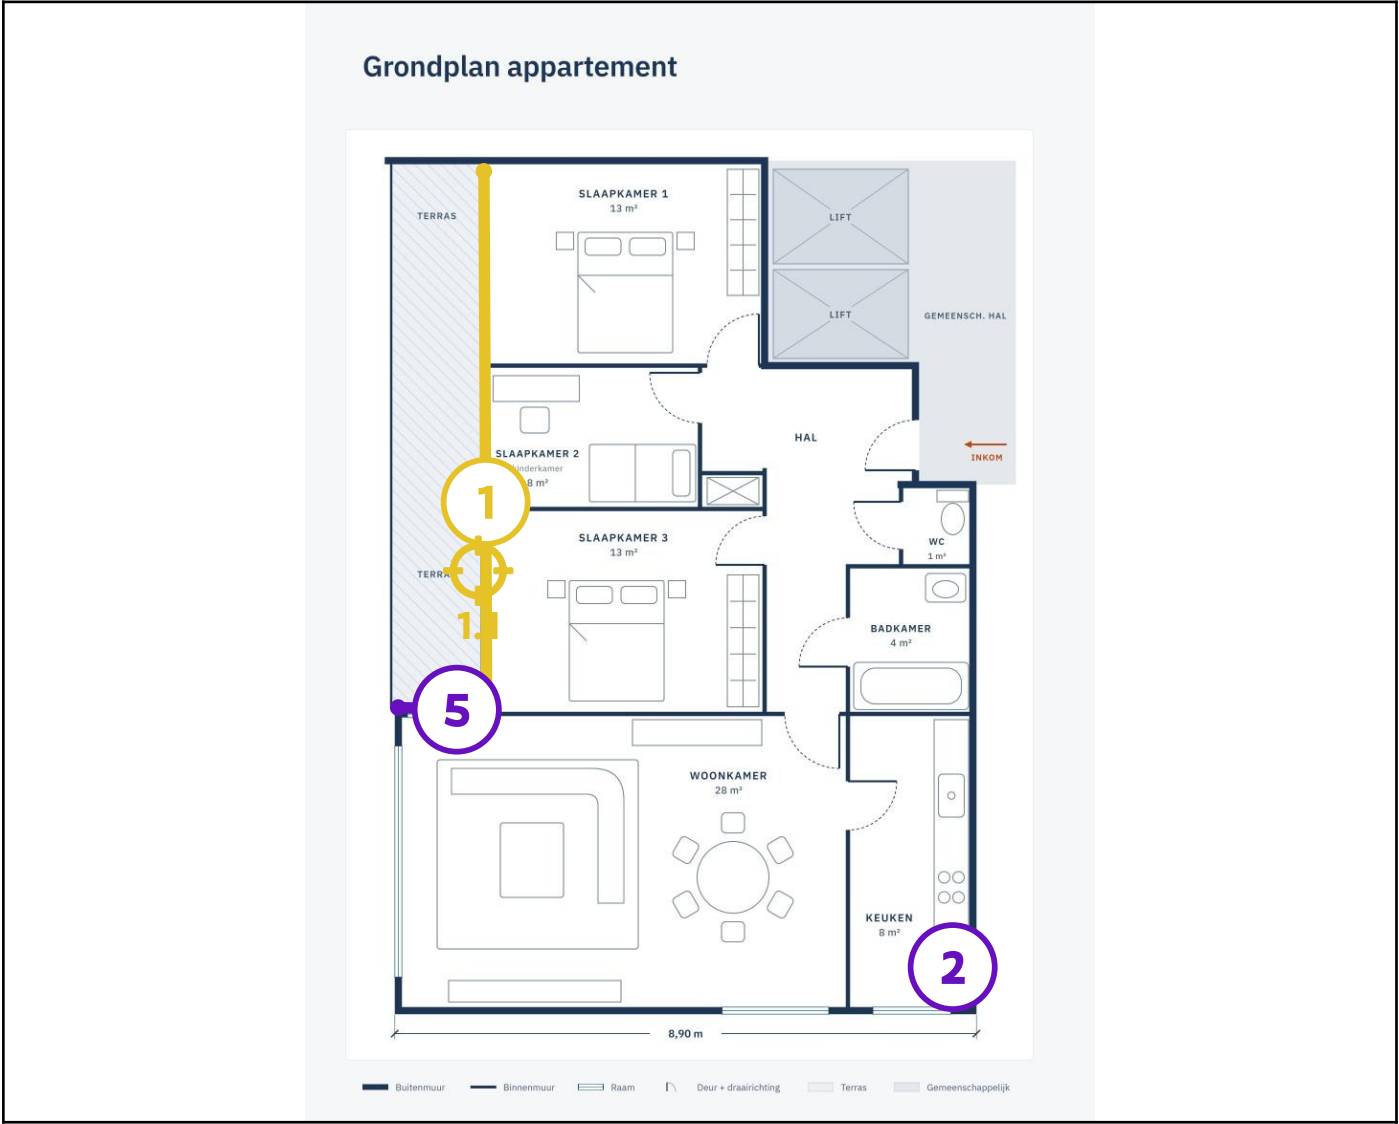
# Plan 1.1: Grondplan appartement

| Beschrijving | Type | Actie |
|---|---|---|
| 1. Vensterpaneel terras (type Glasal) | Asbestmateriaal | Zorgvuldig beheren |
| 1.1 Code: 103 | Puntmonster | - |
| 2. Afvalkoker | Advies | - |

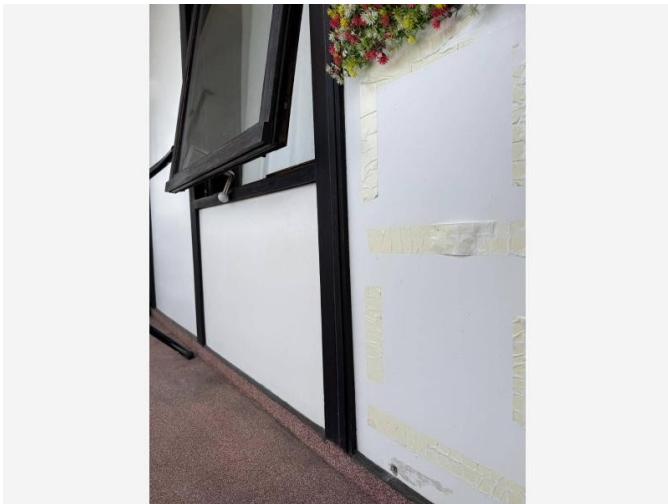
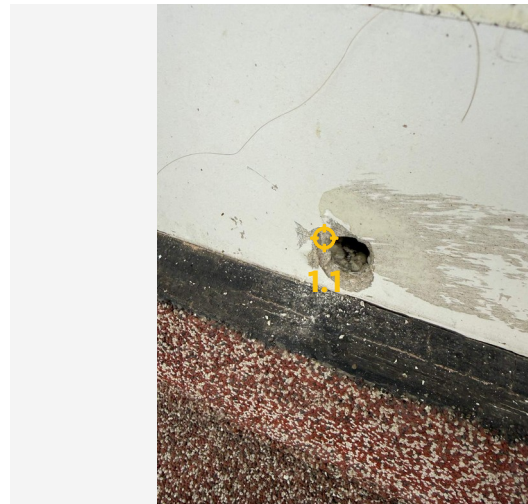
Het asbestmateriaal valt onder de mijlpaal van 2040.

| Eindbeoordeling materiaalisico | Laag materiaalisico en/of verlaagde kans op vezelvrijgave |

| Gebondenheid | Categorie 1: hechtgebonden in oorsprong |
| Asbestsoort (vezeltype) | Alleen chrysotiel aanwezig |
| Asbestconcentratie | Laag (< 50%) |
| Toestand van het materiaal | Licht beschadigd, licht verweerd. Intacte calciumsilicaatplaat of materiaal met categorie 3-gebondenheid |

| # | Type | Referentie | Resultaat |
|---|---|---|---|
| 1.1 | Puntmonster | 103 | Chrysotiel |

| Beschrijving | Vensterpaneel terras (type Glasal) |
| Asbestmateriaal | Plaat, paneel, tablet - Geëmailleerd, type Glasal |

- Zorg voor een veilig beheer. Vermijd het beschadigen van het asbestmateriaal. Controleer de toestand jaarlijks op wijzigingen.

- Eenvoudige handelingen: mag via doe-het-zelf of door werknemer(s) met opleidingsattest eenvoudige handelingen  
De glasalplaat betreft een hechtgebonden asbesttoepassing. Volgens het wetgevend kader (OVAM [www.asbestinfo.be](http://www.asbestinfo.be) en CODEX boek VI titel 3) mag deze toepassing onder strikte voorwaarden verwijderd worden via eenvoudige handelingen door de eigenaar zelf of door een werknemer met een attest eenvoudige handelingen. De plaat kan in zijn geheel verwijderd worden zonder mechanische bewerking. Het is belangrijk dat ze tijdens de verwijdering niet gebroken, gezaagd of beschadigd wordt, om stofvorming te vermijden. Benodigde PBM's: Stofmasker type FFP3, Wegwerpoverall CAT III type 5/6,

Wegwerphandschoenen, Afspoelbaar schoeisel Afvalbeheer: De verwijderde glasalplaat moet dubbel en luchtdicht verpakt worden in asbestfolie of -zakken. Als hechtgebonden asbestafval mag ze aangeboden worden bij het gemeentelijk recyclagepark, mits naleving van de lokale voorwaarden. Bij twijfel over de uitvoering wordt aangeraden een erkende asbestverwijderaar te raadplegen.

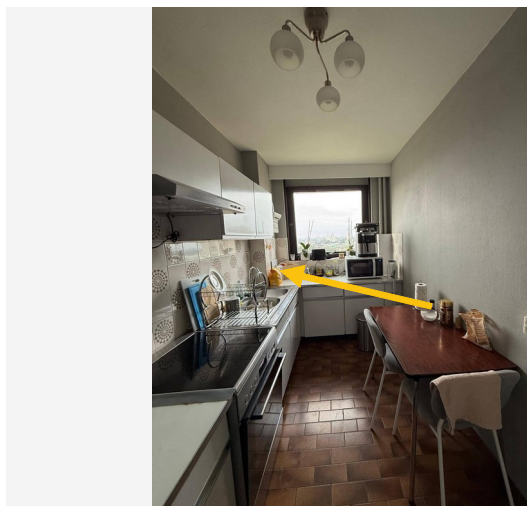
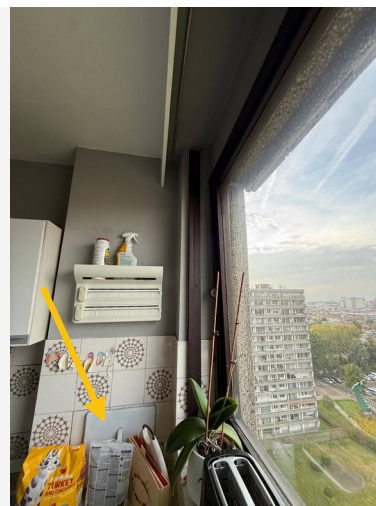
In de keuken bevindt zich een luik dat toegang geeft tot de afvalkoker. Het luik is dichtgemaakt, waardoor een visuele inspectie van de binnenzijde van de koker niet mogelijk was.

Het is mogelijk dat de afvalkoker geheel of gedeeltelijk is opgebouwd uit een cementbuis of een andere asbestverdachte toepassing. Bij eventuele werken aan of in de nabijheid van dit element dient hier rekening mee te worden gehouden.

Daarnaast behoort de afvalkoker tot de gemeenschappelijke delen van het gebouw en valt deze als dusdanig buiten het inspectiegebied van dit individuele appartement. De exacte lengte kan niet worden vastgesteld.

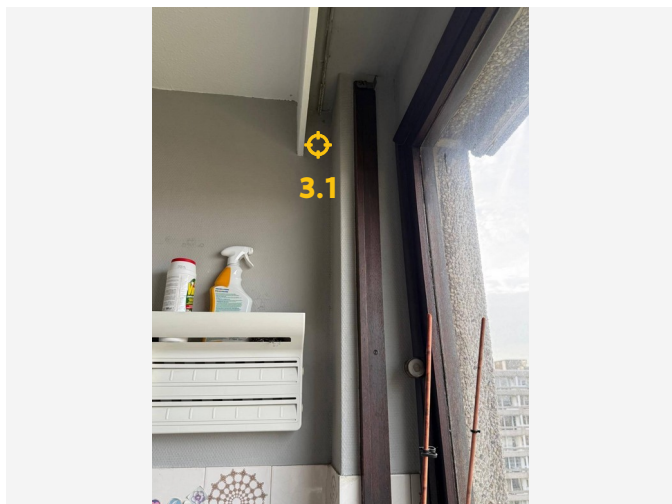
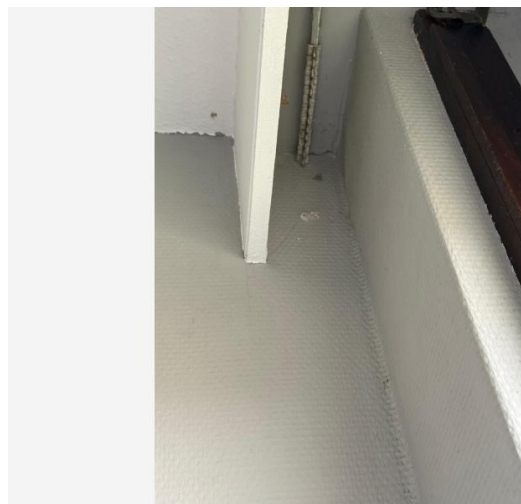
## Fiche 3: Pleisterwerk muren

Geen asbest

| # | Type | Referentie | Resultaat |
|---|---|---|---|
| 3.1 | Mengmonster | 001 | Geen asbest |

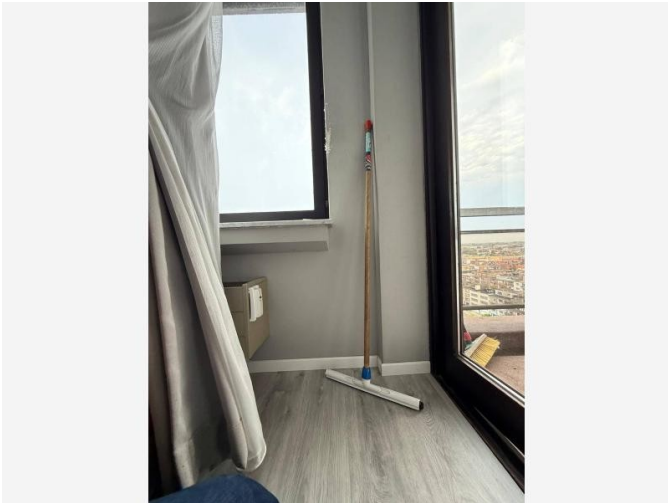
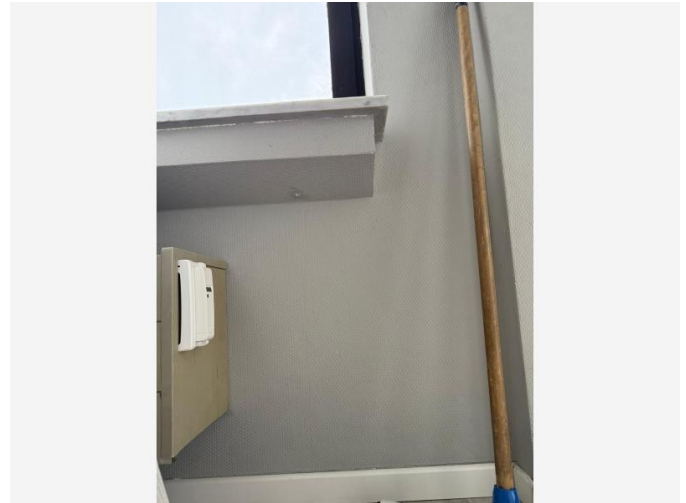
## Fiche 4: Pleisterwerk plafonds

Geen asbest

| # | Type | Referentie | Resultaat |
|---|---|---|---|
| 4.1 | Mengmonster | 002 | Geen asbest |

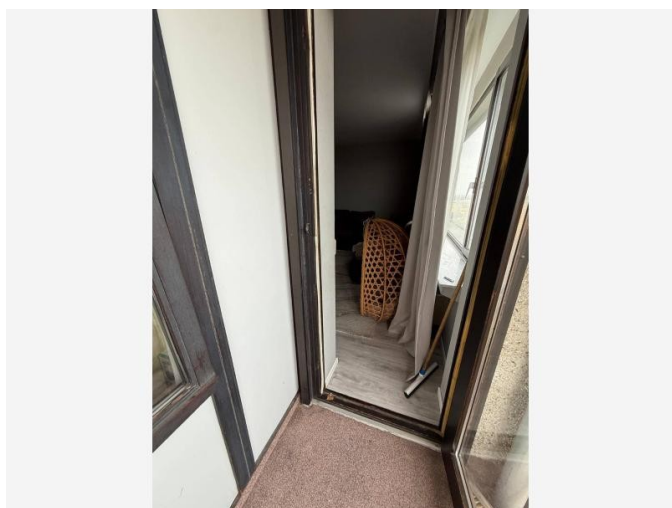
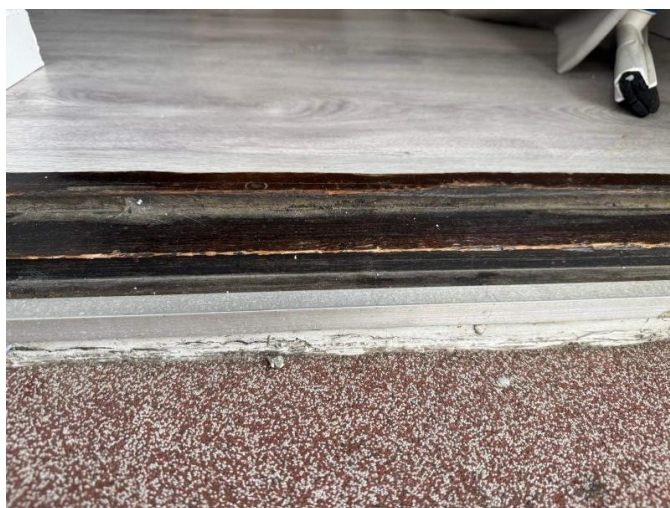
### Fiche 5: Afdichtingsmateriaal (mastiek/kit) aan schrijnwerk

| Beschrijving | Notitie | Terug te vinden op plannen |
|---|---|---|
| Fiche 5: Afdichtingsmateriaal (mastiek/kit) aan schrijnwerk | Bij inspectie van het afdichtingsmateriaal aan het schrijnwerk werd geen asbestverdacht materiaal waargenomen. Het betreft stopkit. Bijgevolg is er geen asbestverdacht afdichtingsmateriaal aan het schrijnwerk aanwezig. | Plan 1.1: Grondplan appartement |
