# Asbestinventarisat attest

Oude Arendonksebaan 18, 2470 Retie

Attestnummer : 20241122-000195.000

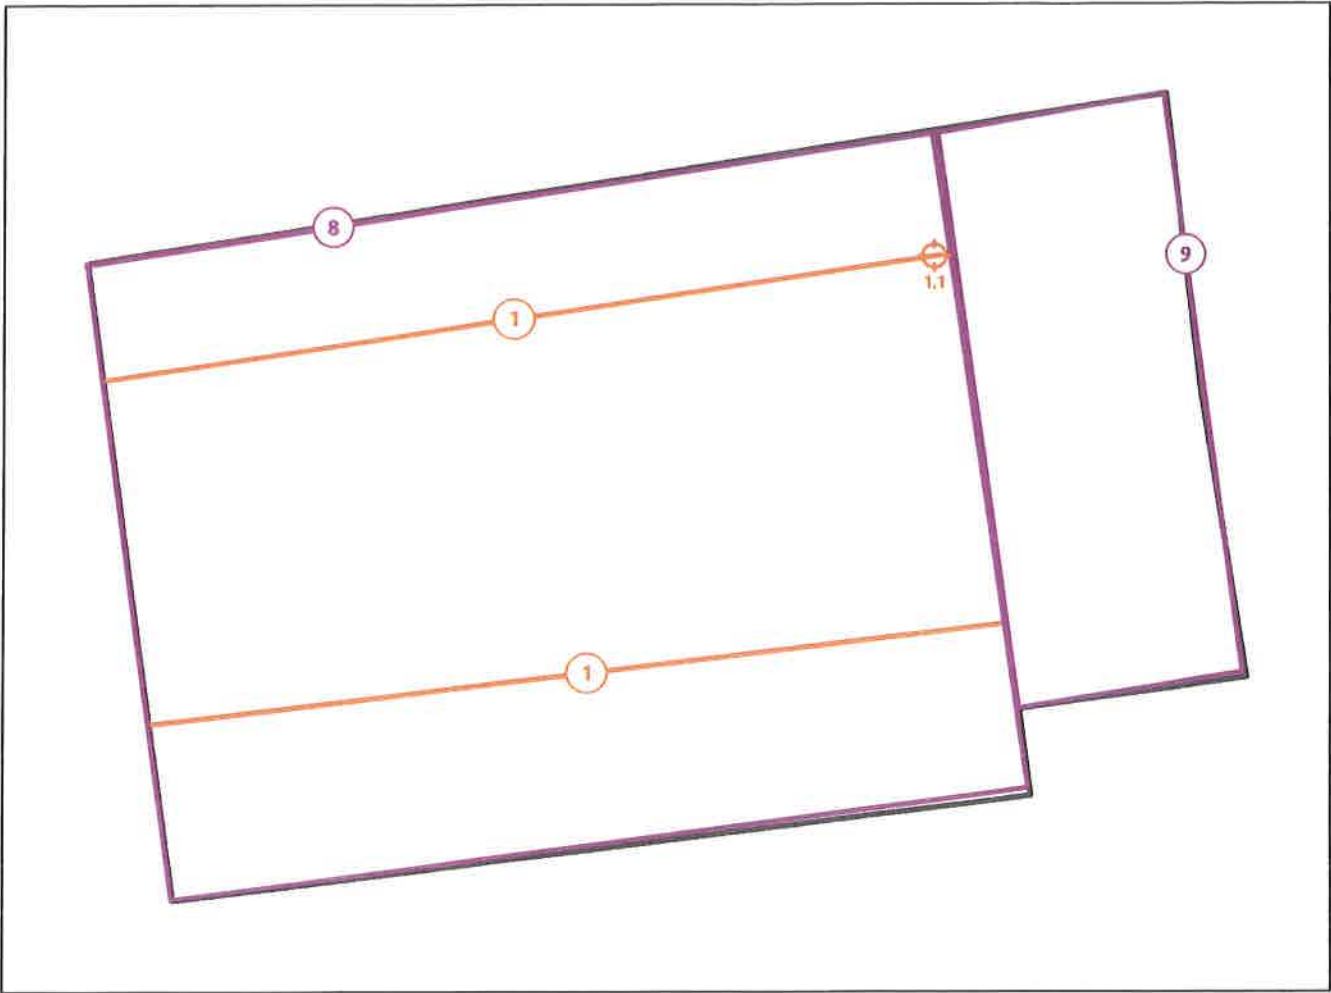
# Plan 4.1: Dak

| Beschrijving | Type | Actie |
|---|---|---|
| 1. Gevel met leien | Asbestmateriaal | Verwijderen |
| 8. Onderdak niet asbestverdacht (ander materiaal) | Advies | - |
| 9. roofing niet asbestverdacht | Advies | - |

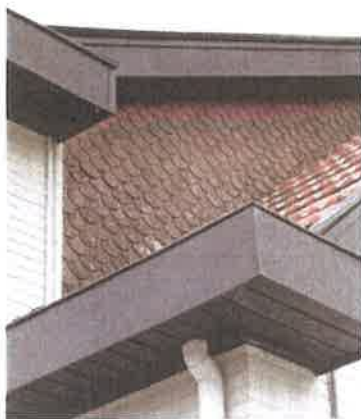
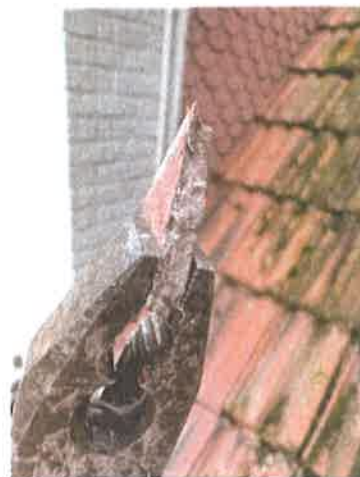
Het asbestmateriaal valt onder de mijlpaal van 2034.

Eindbeoordeling materiaalrisico

Verhoogd materiaalrisico en/of verhoogde kans op vezelvrijgave

| Gebondenheid | Categorie 1: hechtgebonden in oorsprong |
| Asbestsoort (vezeltype) | Alleen chrysotiel |
| Asbestconcentratie | Laag (< 50%) |
| Afschermingsgraad van het gehele materiaal | Geheel of deels vrij aan de buitenlucht |
| Toestand van het materiaal | Matig beschadigd, matig verweerd |

| # | Type | Referentie | Resultaat |
|---|---|---|---|
| 1.1 | Puntmonster | 2411211-03 | Chrysotiel |

| Beschrijving | Gevel met leien |
| Asbestmateriaal | Dak- en gevelbekleding - Lei, shingle |

- Verwijder dit asbestmateriaal zo snel mogelijk. Volg de toestand goed op.
- Hemelwater dat afspoelt van asbestcement daken of gevels kan asbestdeeltjes bevatten. Gebruik het enkel voor gesloten circuits (bv. spoelen toiletten). Reinig na het vervangen van het dak of de gevel de dakgoten en regenwaterput of -ton om asbesthoudend sediment of slib te verwijderen

- Eenvoudige handelingen: mag via doe-het-zelf of door werknemer(s) met opleidingsattest eenvoudige handelingen  
Deze toepassing kan door een aannemer die over een opleidingsattest eenvoudige handelingen beschikt of door een particulier (doe-het-zelf), verwijderd worden indien er geen verhoogd risico op vrijgave van asbestvezels (max. concentratie 0,01 vezels/cm<sup>3</sup> - CODEX Art. VI.3-54) ontstaat en de toepassing voorafgaand wordt gefixeerd/bevochtigd; de individuele elementen zonder machinale werktuigen en zonder breken of gooien een voor een losgemaakt worden; en ten slotte in gesloten verpakking weggevoerd worden naar een erkend afvalpunt (recyclagepark).

In de zone mogen geen derden en/of minderjarigen aanwezig zijn en moet elke betrokken persoon steeds gepaste persoonlijke beschermingsmiddelen (P3-gelaatsmasker + handschoenen) dragen.

- Eenvoudige handelingen: enkel door erkend asbestverwijderaar  
Indien bovenstaande criteria worden overschreden:

Deze toepassing kan enkel door een erkende asbestverwijderaar verwijderd worden omdat er hier automatisch een verhoogd risico op vrijgave van asbestvezels (max. concentratie 0,01 vezels/cm<sup>3</sup> - CODEX - Art. VI.3-54) ontstaat. (Bron: VLAREM II: 6.4.0.1 par1, par2 en par3). Een erkend asbestverwijderaar moet ingeschakeld worden voor deze toepassingen die niet (kunnen) worden verwijderd door de couveuzezakmethode, door hermetische zone of door de materialen beschreven in Vlarem II, art. 6.4.0.1 par2. (Bron: Leidraad bij het Inspectieprotocol)

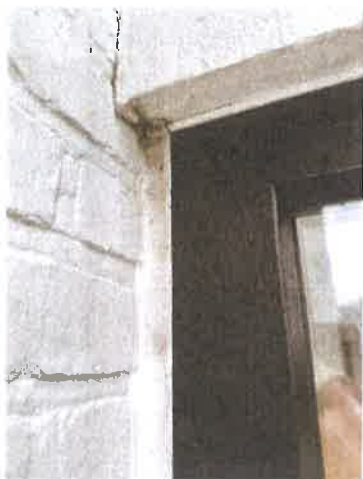
Alle buitenschrijnwerk afgedicht met soepele kit nog in goede staat: niet asbest-verdacht.

Mogelijks resten van oudere kit/ asbesthoudende mastiek aanwezig onder deze kit. Rekening mee houden bij werken.

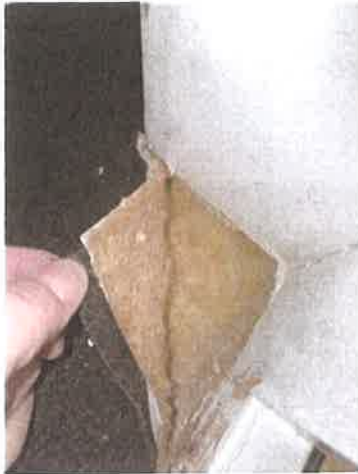
Vloerzeil met jute als onderlaag. Dit is niet-asbestverdacht.

Waar te nemen in elke opbergruimte onder het schuindak.

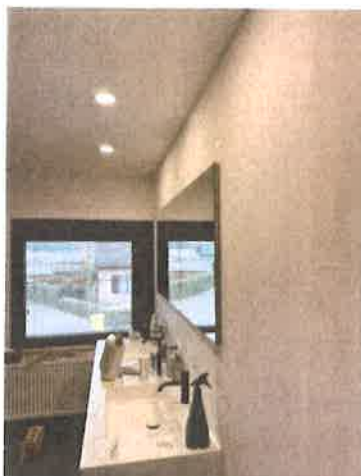
De plafonds en muren werden afgewerkt met niet-asbestverdachte voorzetpanelen die inspectie van de bedekte structuur (opbouw, pleisterwerk) verhinderen.

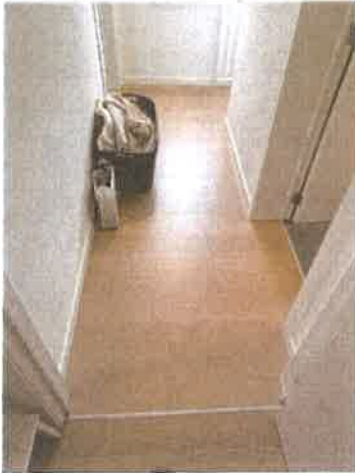
Mogelijk is de laminaat bovenop een oude asbesthoudende vloerbekleding geplaatst zoals: asbesthoudende vloertegels met asbesthoudende lijm; asbesthoudend vloerzeil met asbesthoudende lijm.

Staalname zonder uitbreiding naar een destructief onderzoek is niet mogelijk. Laat de onderlaag onderzoeken bij werken.

In de bergruimtes onder het schuin dak is oud vast tapijt vastgesteld. Deze bestaat uit een onderlaag van jute en is niet abestverdacht.

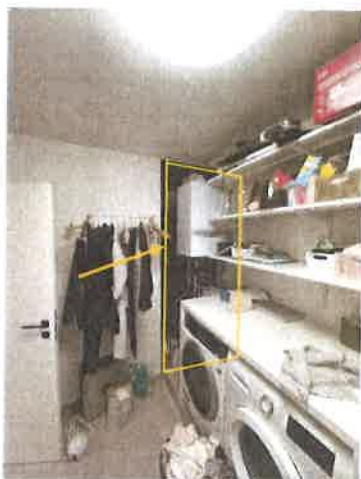
De CV-ketel is van een nieuwer type. De gebruikte pakkingen en/of elementen zijn niet asbestverdacht.

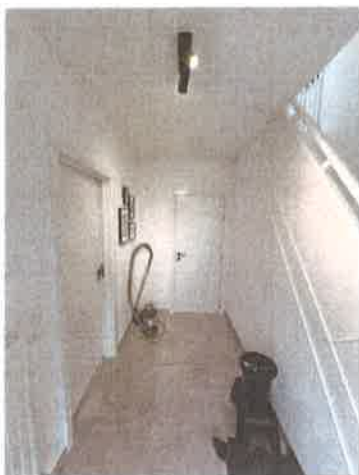
Vloer is afgewerkt zonder zichtbare beschadigingen. Inspectie van de onderliggende lijmlaag of tegels zelf is niet mogelijk zonder uitbreiding naar een destructief onderzoek. Mogelijk nog oude (asbesthoudende) vloer met asbesthoudende lijmlaag. Hou hier rekening mee, en onderzoek bij werken.

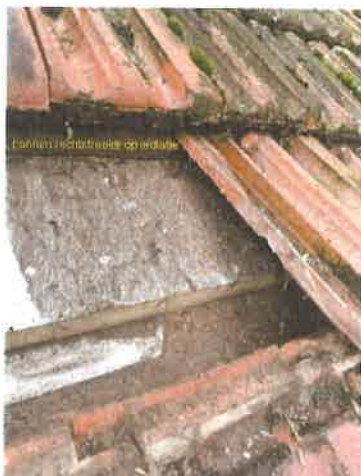
Geen onderdak aanwezig. Dakpannen rechtstreeks op isolatie.

Langs de zolderruimte alleen isolatie vast te stellen.

Vastgesteld door op het plat dak enkele pannen op te heffen.

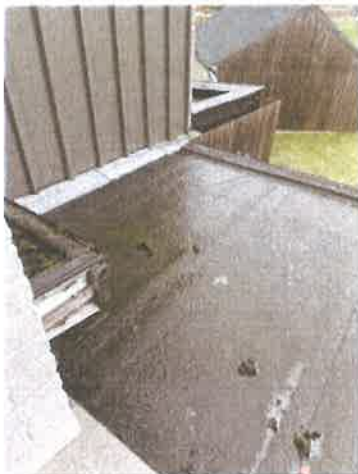
Oude achterbouw met golfplaten is verwijderd en een nieuwe achterbouw is opgetrokken.

Nieuwe dak afgewerkt met een niet-asbestverdachte roofing

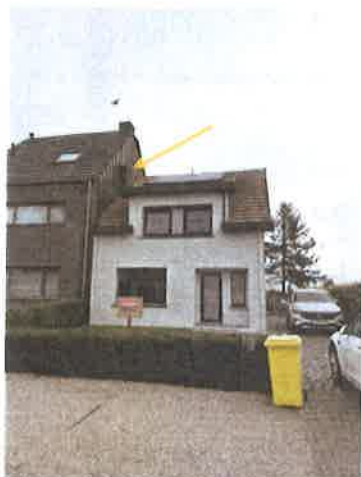
Materiaal dat gebruikt is als rookgaskanaal en in schouwmantel, niet te inspecteren zonder te beschadigen.

Kan niet geïnspecteerd worden binnen de regels van het inspectieprotocol (schuin dak met dakpannen niet betreden voor eigen veiligheid)

Laat onderzoeken bij werken.

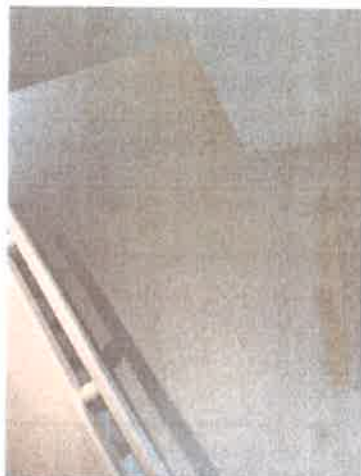
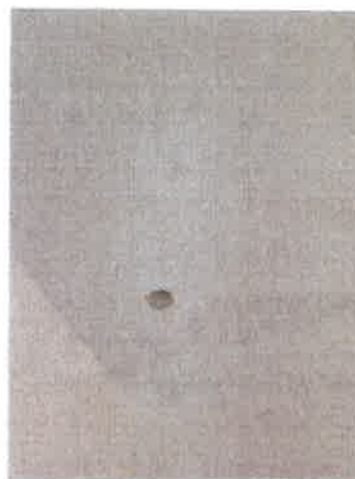
Geen asbest

| # | Type | Referentie | Resultaat |
|---|---|---|---|
| 11.1 | Puntmonster | 2411211-02 | Geen asbest |

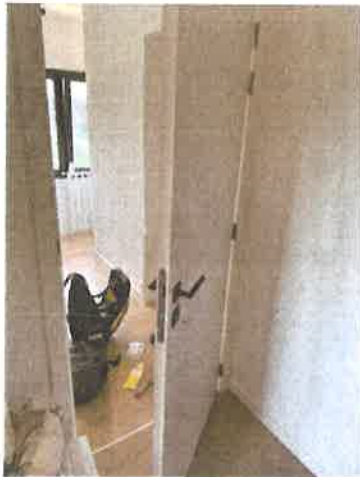
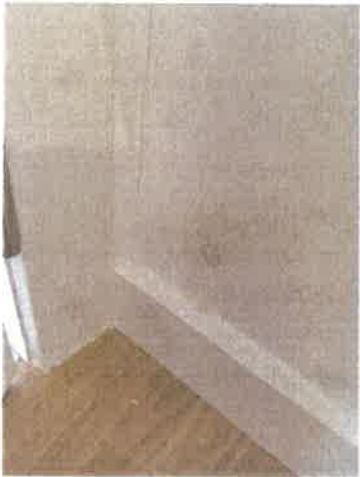
Geen asbest

| # | Type | Referentie | Resultaat |
|---|---|---|---|
| 12.1 | Mengmonster | 2411211-01 | Geen asbest |
