# Asbestinventarisatetest

Dreef 13, 2328 Hoogstraten

Attestnummer : 20260728-000165.000

**Niet-asbestveilig**

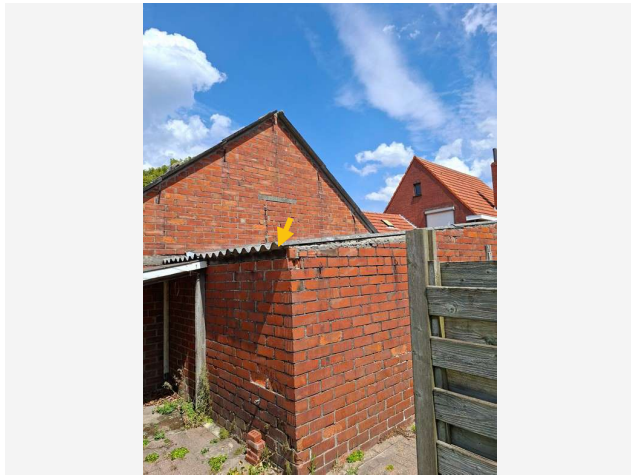
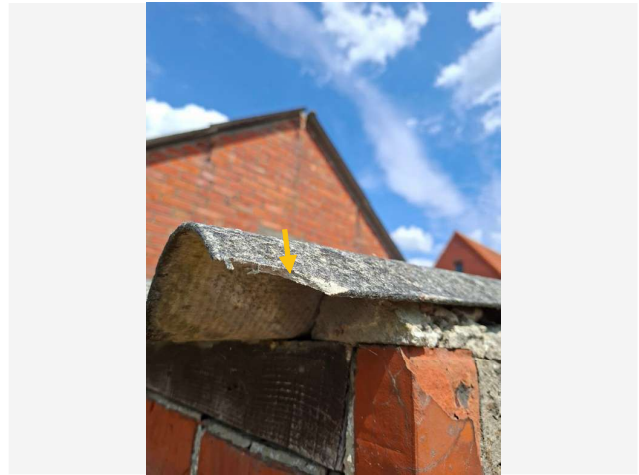
Het asbestmateriaal valt onder de mijlpaal van 2034.

| Eindbeoordeling materiaalrisico | Verhoogd materiaalrisico en/of verhoogde kans op vezelvrijgave |

| Toestand van het materiaal | Matig beschadigd, matig verweerd |

| # | Type | Referentie | Resultaat |
|---|---|---|---|
| 1.1 | Puntmonster | dak stooklokaal | Chrysotiel |

| Beschrijving | Dak in golfplaten (cement) |
| Hoeveelheid (oppervlakte - aantal) | • 39,00 m <sup>2</sup> - 1 stuk |

Verwijderen

- Verwijder dit asbestmateriaal zo snel mogelijk. Volg de toestand goed op.
- Hemelwater dat afspoelt van asbestcement daken of gevels kan asbestdeeltjes bevatten. Gebruik het enkel voor gesloten circuits (bv. spoelen toiletten). Reinig na het vervangen van het dak of de gevel de dakgoten en regenwaterput of -ton om asbesthoudend sediment of slib te verwijderen

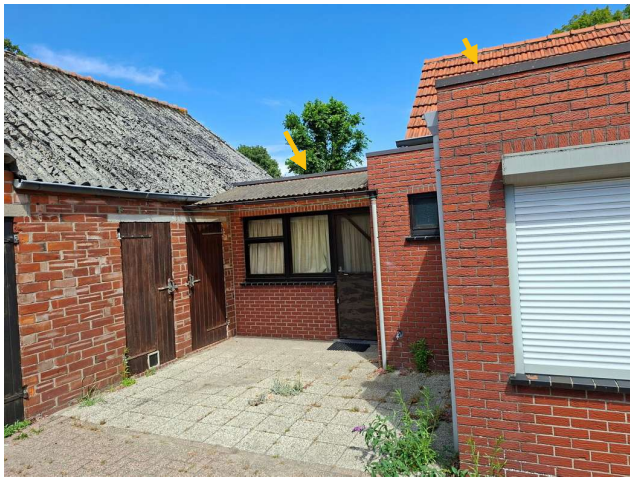
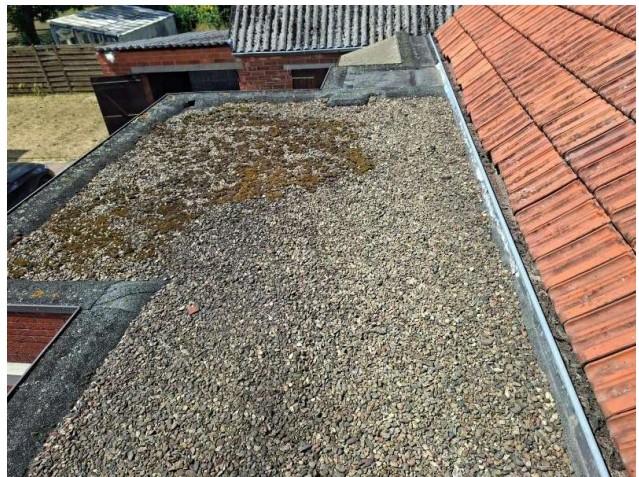
Het asbestmateriaal valt onder de mijlpaal van 2040.

| Eindbeoordeling materiaalisico | Laag materiaalisico en/of verlaagde kans op vezelvrijgave |

| <b>Toestand van het materiaal</b> | Licht beschadigd, licht verweerd. Intacte calciumsilicaatplaat of materiaal met categorie 3-gebondenheid |

| Beschrijving | dakbedekking - roofing garage |
| Opmerking | Wegens kans op lekkage, werd de dakbedekking niet bemonsterd. |

Zorgvuldig beheren

- Zorg voor een veilig beheer. Vermijd het beschadigen van het asbestmateriaal. Controleer de toestand jaarlijks op wijzigingen.
- Voer bijkomende staalname(s) uit.

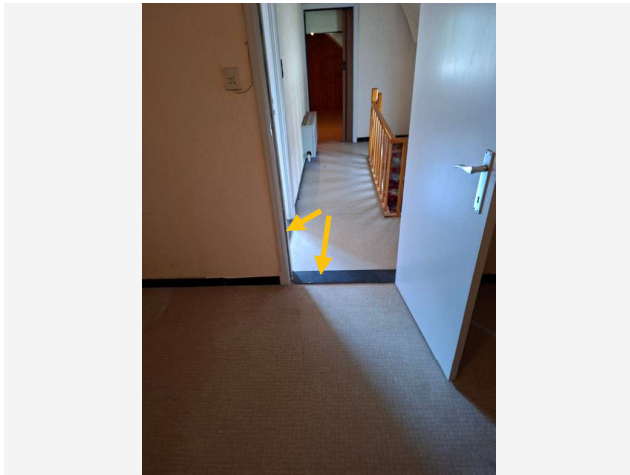
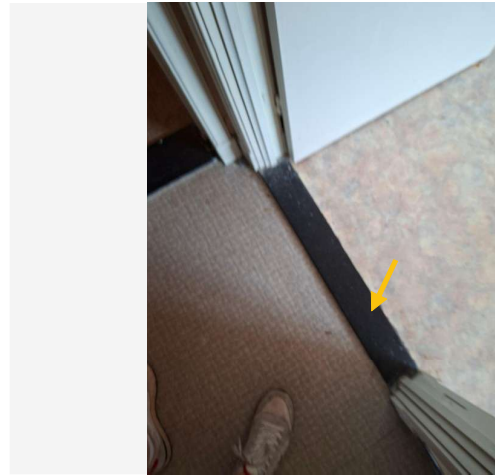
Het asbestmateriaal valt onder de mijlpaal van 2040.

| Eindbeoordeling materiaalisico | Laag materiaalisico en/of verlaagde kans op vezelvrijgave |

| <b>Toestand van het materiaal</b> | Licht beschadigd, licht verweerd. Intacte calciumsilicaatplaat of materiaal met categorie 3-gebondenheid |

Zorgvuldig beheren

- Zorg voor een veilig beheer. Vermijd het beschadigen van het asbestmateriaal. Controleer de toestand jaarlijks op wijzigingen.
- Voer bijkomende staalname(s) uit.

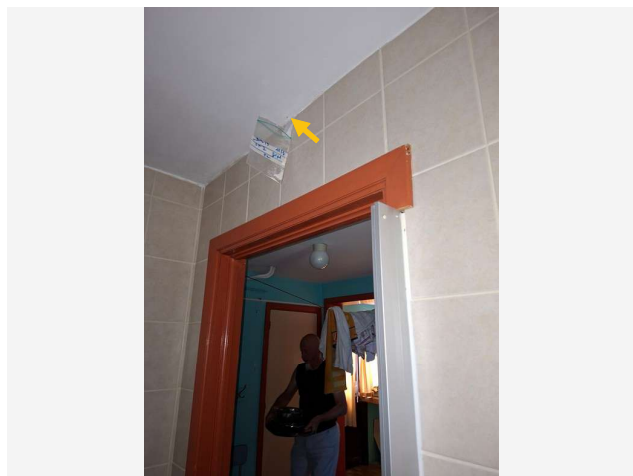
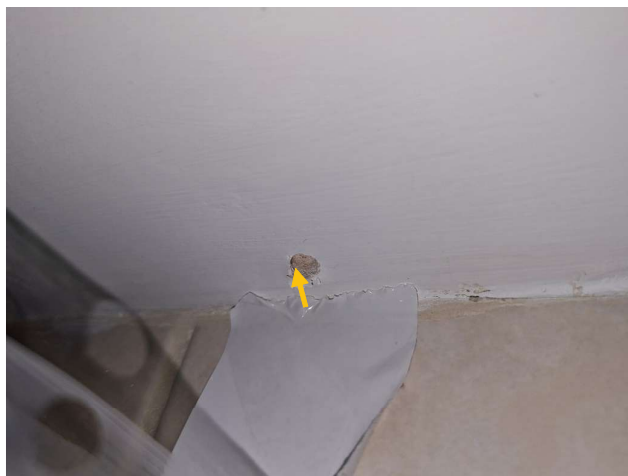
## Fiche 6: Pleisterwerk plafond

Geen asbest

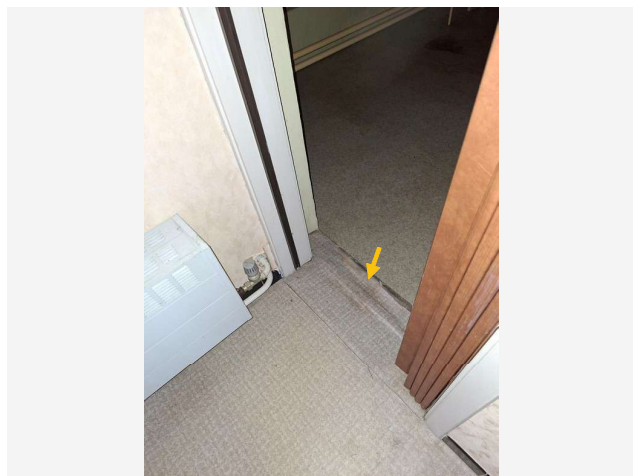
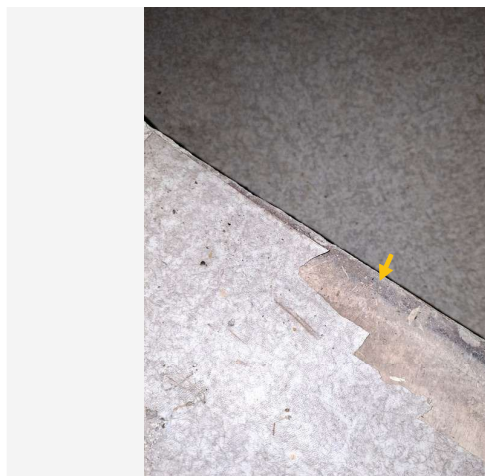
## Fiche 7: vloerzeil - traphal +1.

Geen asbest

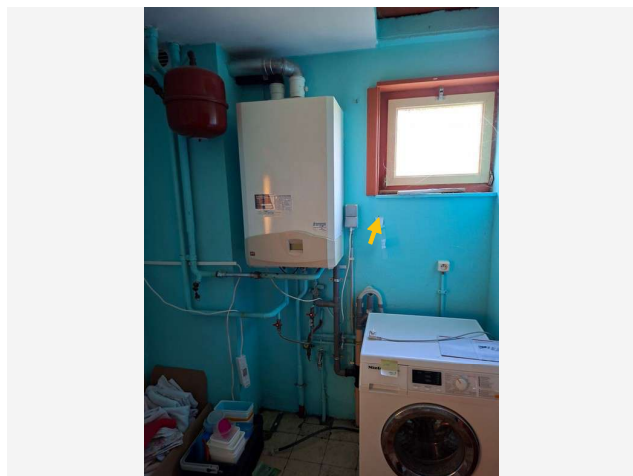
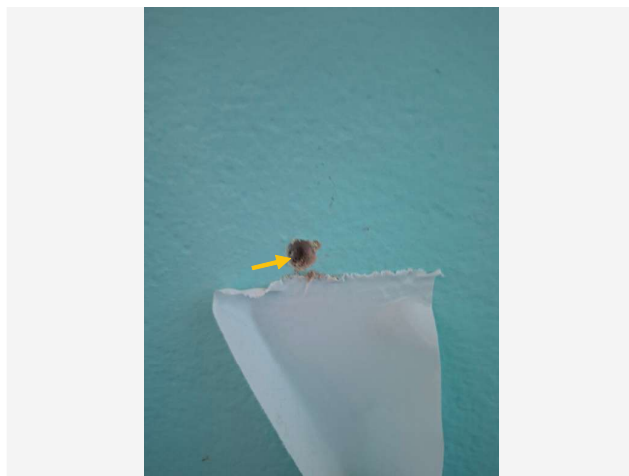
## Fiche 8: Pleisterwerk wanden

Geen asbest

| Opmerking | <p>De hoeveelheid is een zo nauwkeurig mogelijke opmeting, waar evenwel kleine afwijkingen op mogelijk zijn.</p> <p>Natte ruimte bemonsterd in keuken.</p> <p>Individuele ruimte bemonsterd in slaapkamer.</p> <p>CV lokaal bemonsterd. Inkomhal bemonsterd.</p> |

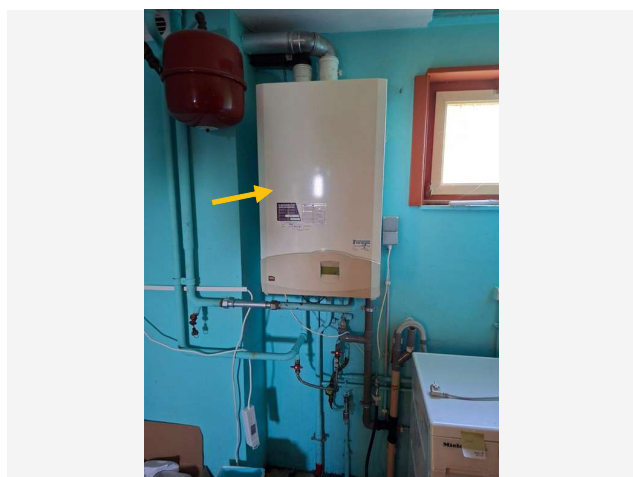
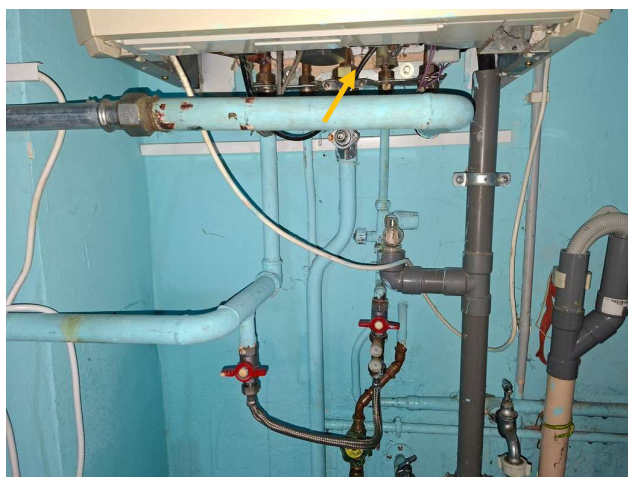
## Fiche 14: cv ketel

| Beschrijving | Notitie | Terug te vinden op plannen |
|---|---|---|
| Fiche 14: cv ketel | De cv ketel is een condenserende gasketel fabricagejaar na 2001 en bevat geen asbestverdachte materialen aan en rondom de ketel. | - |

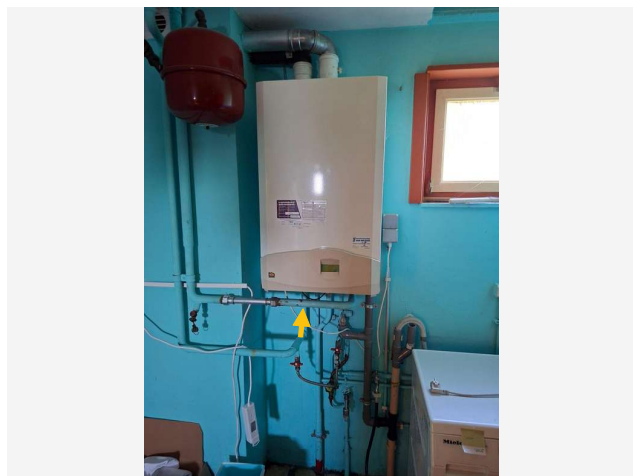
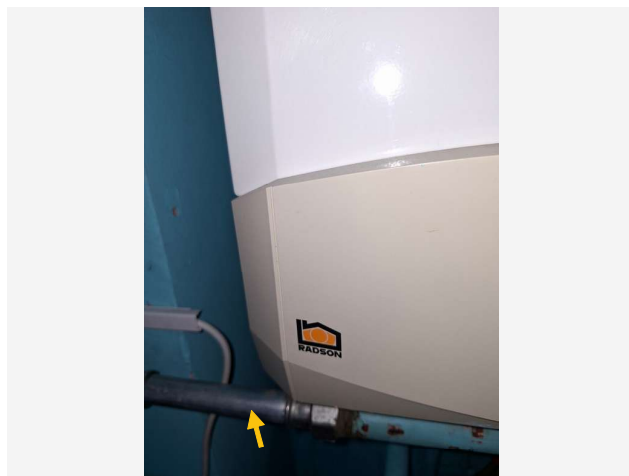
### Fiche 16: leidingisolatie

| Beschrijving | Notitie | Terug te vinden op plannen |
|---|---|---|
| Fiche 16: leidingisolatie | Er is geen zichtbare leidingisolatie aanwezig. | - |
