# Asbestinventarisat attest

Tervuursevest 294/0301, 3000 Leuven

Attestnummer : 20261006-000156.000

Uitgegeven op : 06.10.2026

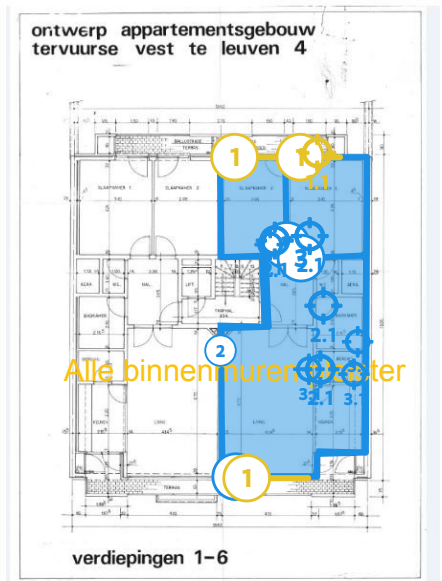
# Plan 1.1: Plan Tervuursevest 294

| Beschrijving | Type | Actie |
|---|---|---|
| 1. Mastiek tussen raam en gevel | Asbestmateriaal | Zorgvuldig beheren |
| 2. Pleisterwerk Plafonds | Geen asbest | - |
| 3. Pleisterwerk wanden | Geen asbest | - |

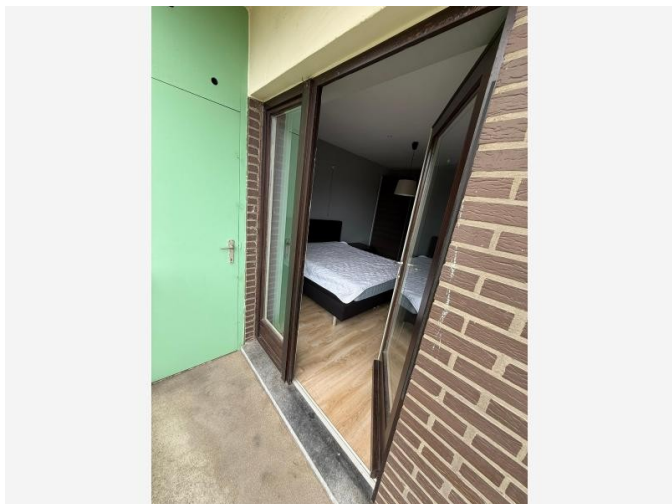
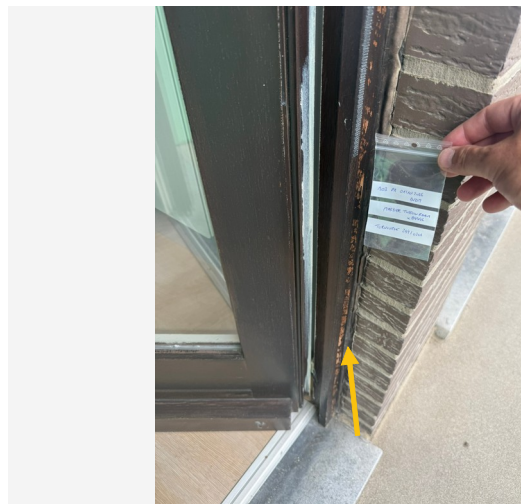
| Fiche 1: Mastiek tussen raam en gevel..... | 9 |

Het asbestmateriaal valt onder de mijlpaal van 2040.

| Eindbeoordeling materiaalarisico | Laag materiaalarisico en/of verlaagde kans op vezelvrijgave |

| Gebondenheid | Categorie 1: hechtgebonden in oorsprong |
| Asbestsoort (vezeltype) | Alleen chrysotiel aanwezig |
| Asbestconcentratie | Laag (< 50%) |
| Afschermingsgraad van het gehele materiaal | Geheel of deels vrij aan de buitenlucht, maar geen contact met binnenlucht |
| Toestand van het materiaal | Licht beschadigd, licht verweerd. Intacte calciumsilicaatplaat of materiaal met categorie 3-gebondenheid |

| # | Type | Referentie | Resultaat |
|---|---|---|---|
| 1.1 | Puntmonster | M03 | Chrysotiel |

| Beschrijving | Mastiek tussen raam en gevel |
| Opmerking | De opgegeven lengte is bij benadering. De mastiek is aanwezig zowel aan de voorzijde als de achterzijde. |

- Zorg voor een veilig beheer. Vermijd het beschadigen van het asbestmateriaal. Controleer de toestand jaarlijks op wijzigingen.

- Eenvoudige handelingen: mag via doe-het-zelf of door werknemer(s) met opleidingsattest eenvoudige handelingen  
Deze hechtgebonden toepassing kan, mits zorgvuldig uitgevoerd, door een particulier worden verwijderd overeenkomstig het geldende wetgevend kader (Codex Boek VI, Titel 3 en OVAM – [www.asbestinfo.be](http://www.asbestinfo.be)).

De toepassing voorzichtig en intact demonteren met handgereedschap. Niet breken, zagen, boren, slijpen of schuren en niet gooien. Vezelvrijgave en stofvorming maximaal beperken.

PBM: minimaal FFP3-stofmasker, wegwerpoverall CAT III type 5/6, wegwerphandschoenen en afspoelbaar schoeisel.

Het asbestafval intact houden, dubbel en luchtdicht verpakken en afzonderlijk afvoeren. Bij doe-het-zelfverwijdering kan het afval naar het gemeentelijk recyclagepark worden gebracht, mits voldaan wordt aan de lokale aanvaardingsvoorwaarden.

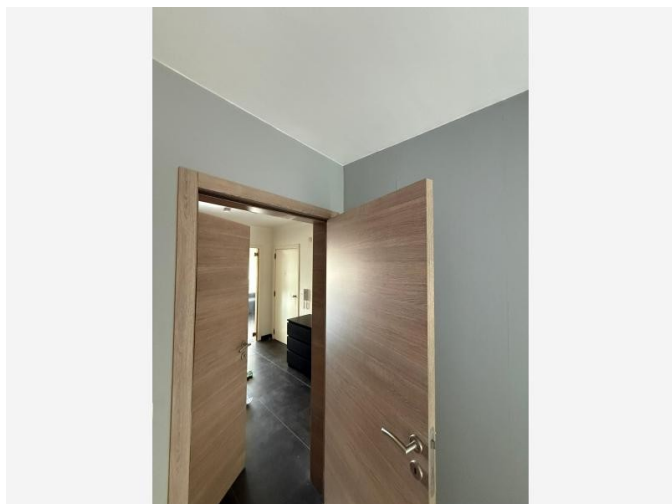
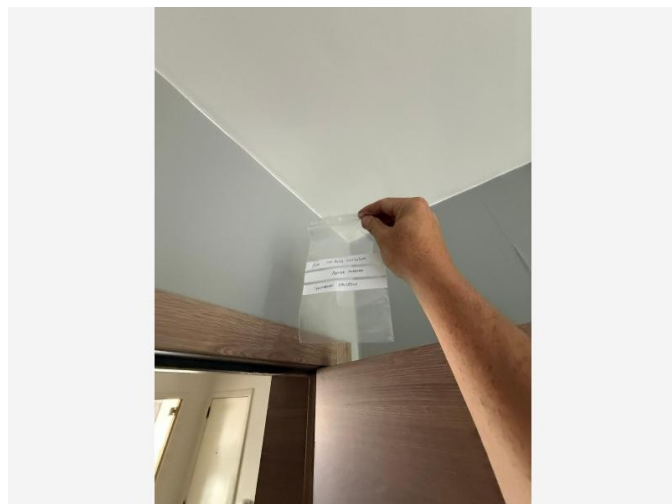
## Fiche 2: Pleisterwerk Plafonds

Geen asbest

| # | Type | Referentie | Resultaat |
|---|---|---|---|
| 2.1 | Mengmonster | M02 | Geen asbest |

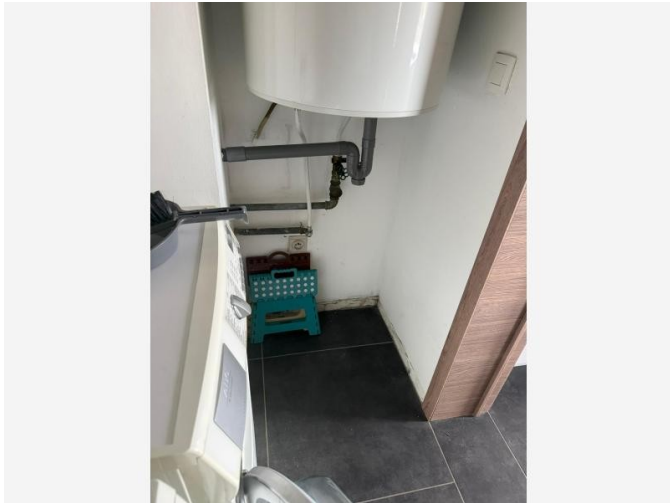
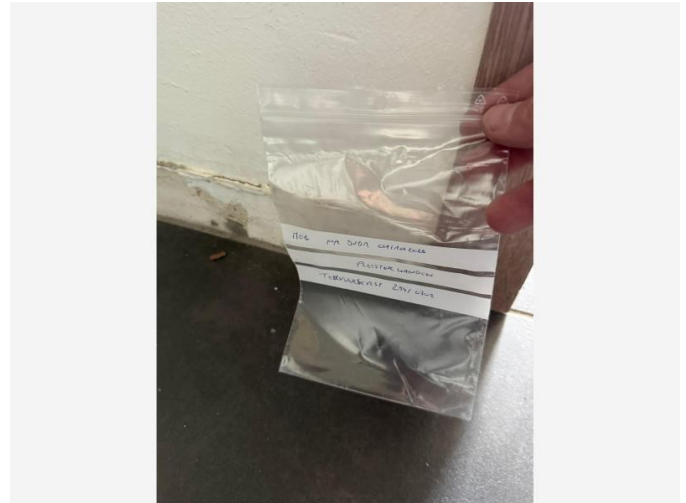
## Fiche 3: Pleisterwerk wanden

Geen asbest

| # | Type | Referentie | Resultaat |
|---|---|---|---|
| 3.1 | Mengmonster | M01 | Geen asbest |

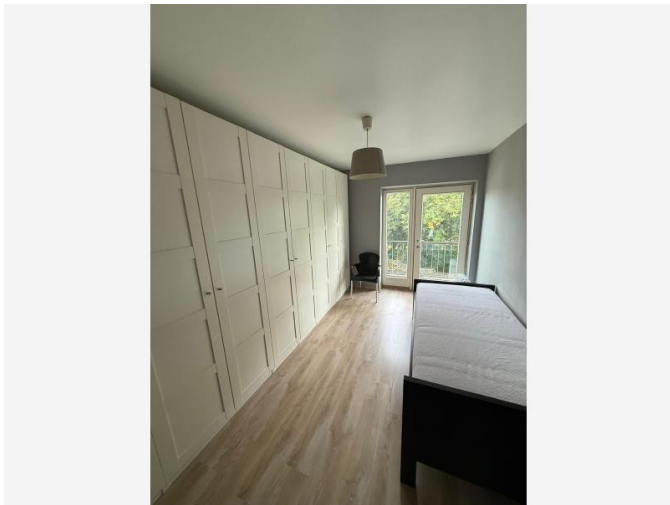
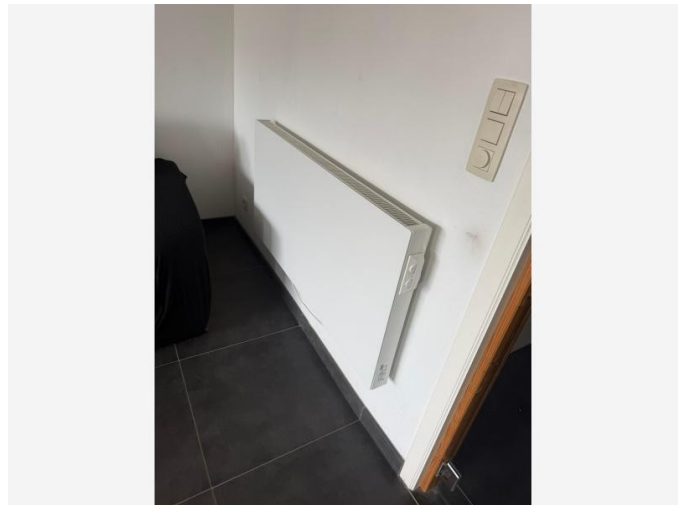
### Fiche 4: Materialen aan de stookketel

| Beschrijving | Notitie | Terug te vinden op plannen |
|---|---|---|
| Fiche 4: Materialen aan de stookketel | Elektrische verwarming van na 2001. | - |

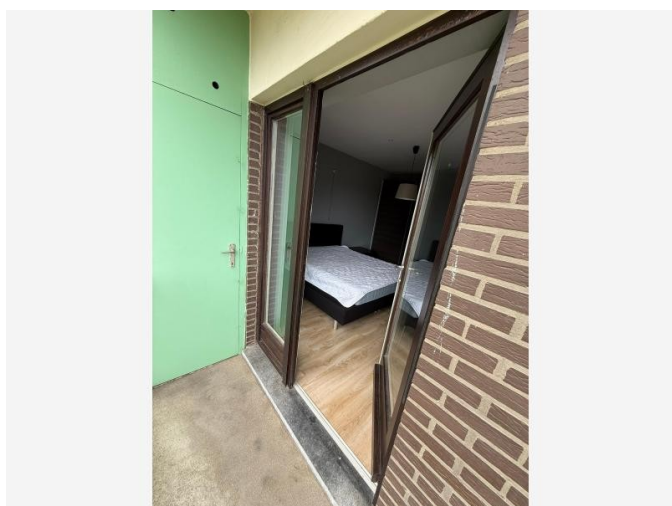
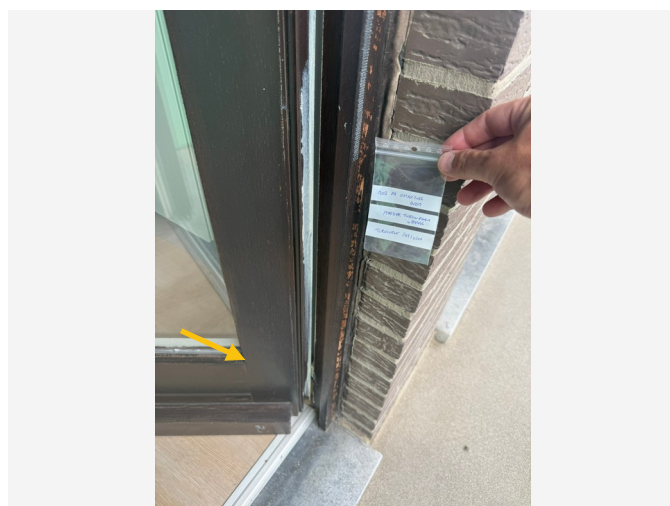
## Fiche 5: Mastiek tussen glas en raam

| Beschrijving | Notitie | Terug te vinden op plannen |
|---|---|---|
| Fiche 5: Mastiek tussen glas en raam | Geen mastiek tussen het glas en de profielen. | - |

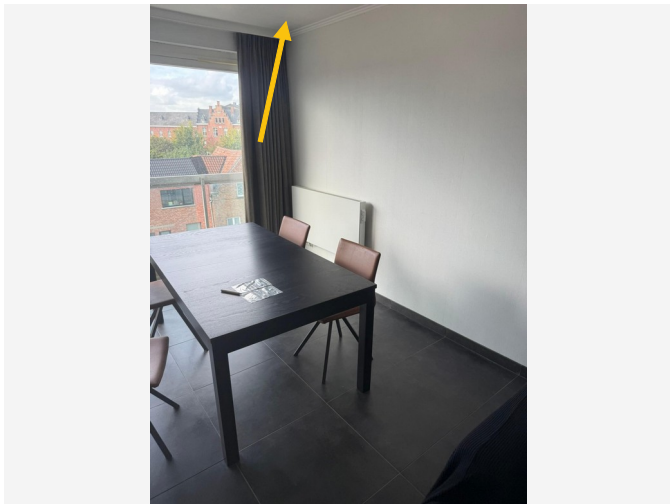
## Fiche 6: Dakbedekking niet van toepassing

| Beschrijving | Notitie | Terug te vinden op plannen |
|---|---|---|
| Fiche 6: Dakbedekking niet van toepassing | Appartement is niet onder het dak (maar onder een andere privatieve kavel) gelegen hierdoor geen dakbedekking van toepassing. | - |

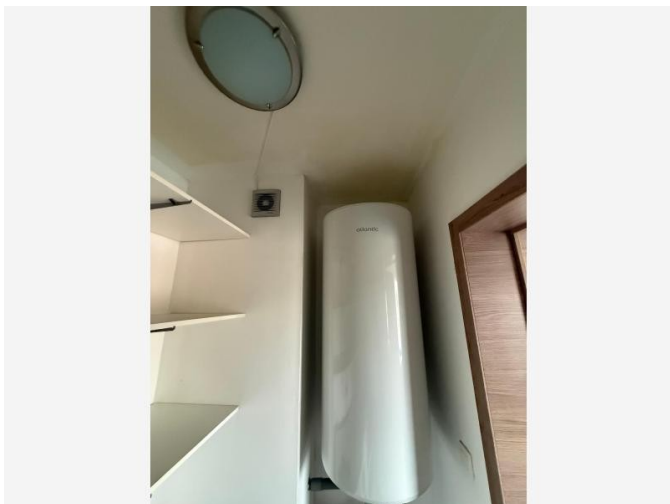
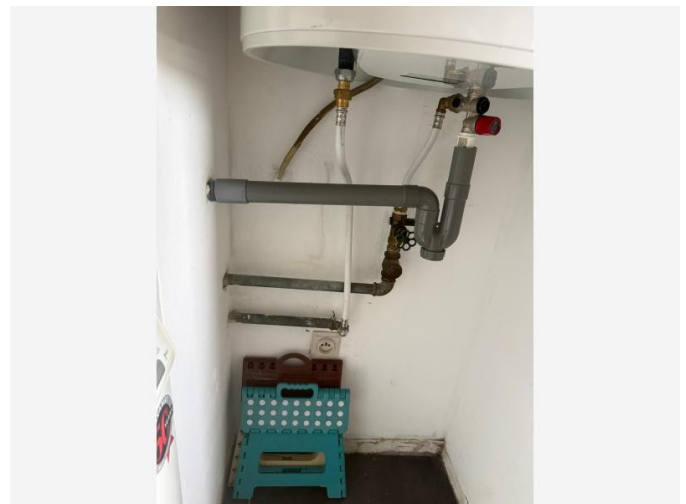
## Fiche 7: Leidingisolatie

| Beschrijving | Notitie | Terug te vinden op plannen |
|---|---|---|
| Fiche 7: Leidingisolatie | Geen leidingisolatie aanwezig. De verwarming heeft geen leidingen en de leidingen van de boiler zijn niet geïsoleerd. | - |

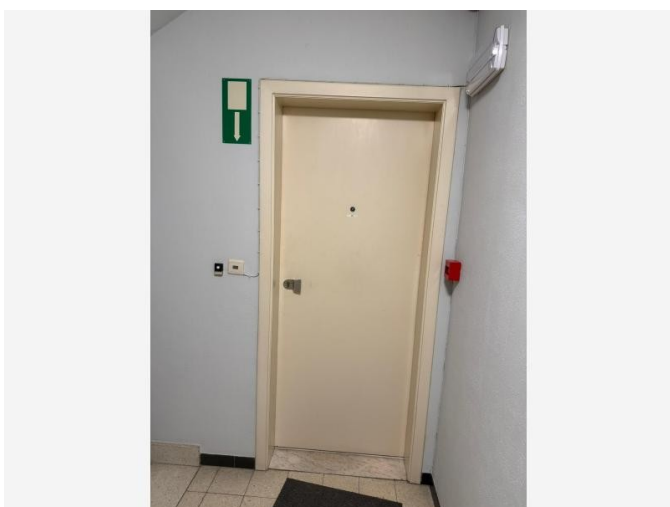
## Fiche 8: Liftinfrastructuur niet van toepassing

| Beschrijving | Notitie | Terug te vinden op plannen |
|---|---|---|
| Fiche 8: Liftinfrastructuur niet van toepassing | Geen lift in de privatieve kavel. Wel een lift aanwezig in de gemeenschappelijke delen. | - |

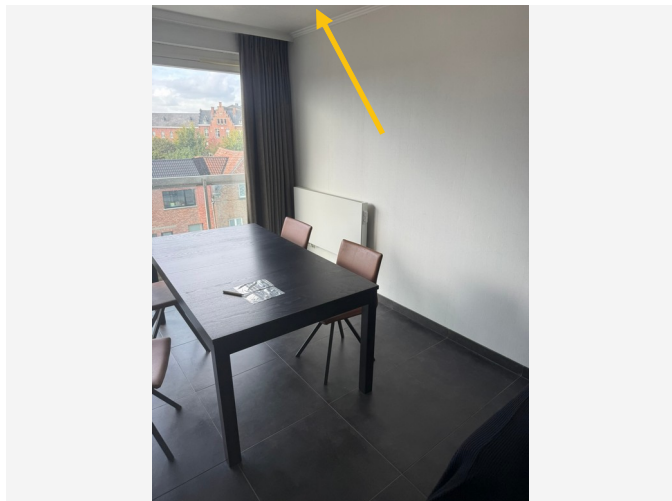
## Fiche 9: Onderdak niet van toepassing

| Beschrijving | Notitie | Terug te vinden op plannen |
|---|---|---|
| Fiche 9: Onderdak niet van toepassing | Appartement is niet onder het dak (maar onder een andere privatieve kavel) gelegen hierdoor geen dakbedekking van toepassing. | - |

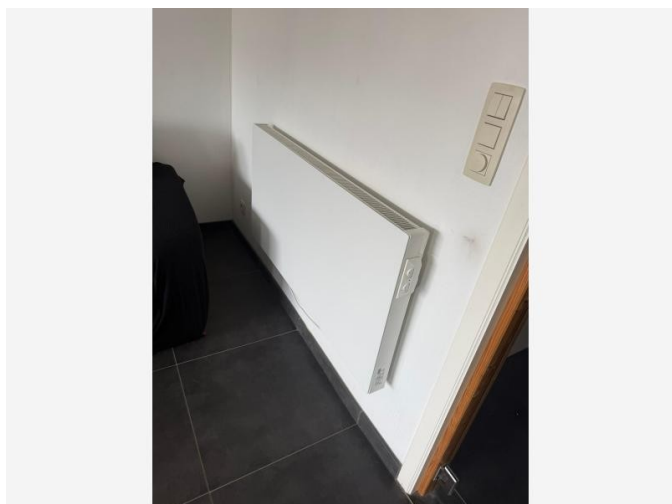
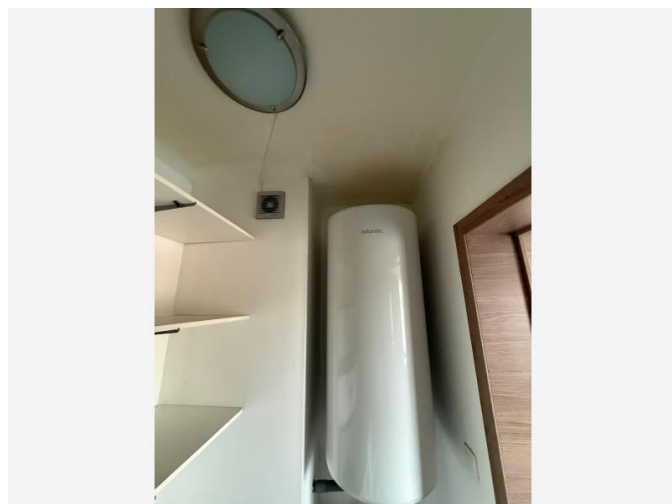
## Fiche 10: Rookgaskanalen niet van toepassing

| Beschrijving | Notitie | Terug te vinden op plannen |
|---|---|---|
| Fiche 10: Rookgaskanalen niet van toepassing | Gezien de verwarming elektrisch is, zijn er geen rookgaskanalen aanwezig. | - |
