# Asbestinventarisatetest

Moorselstraat 123, 3080 Tervuren

Attestnummer : 20260625-000326.000

Uitgegeven op : 25.06.2026

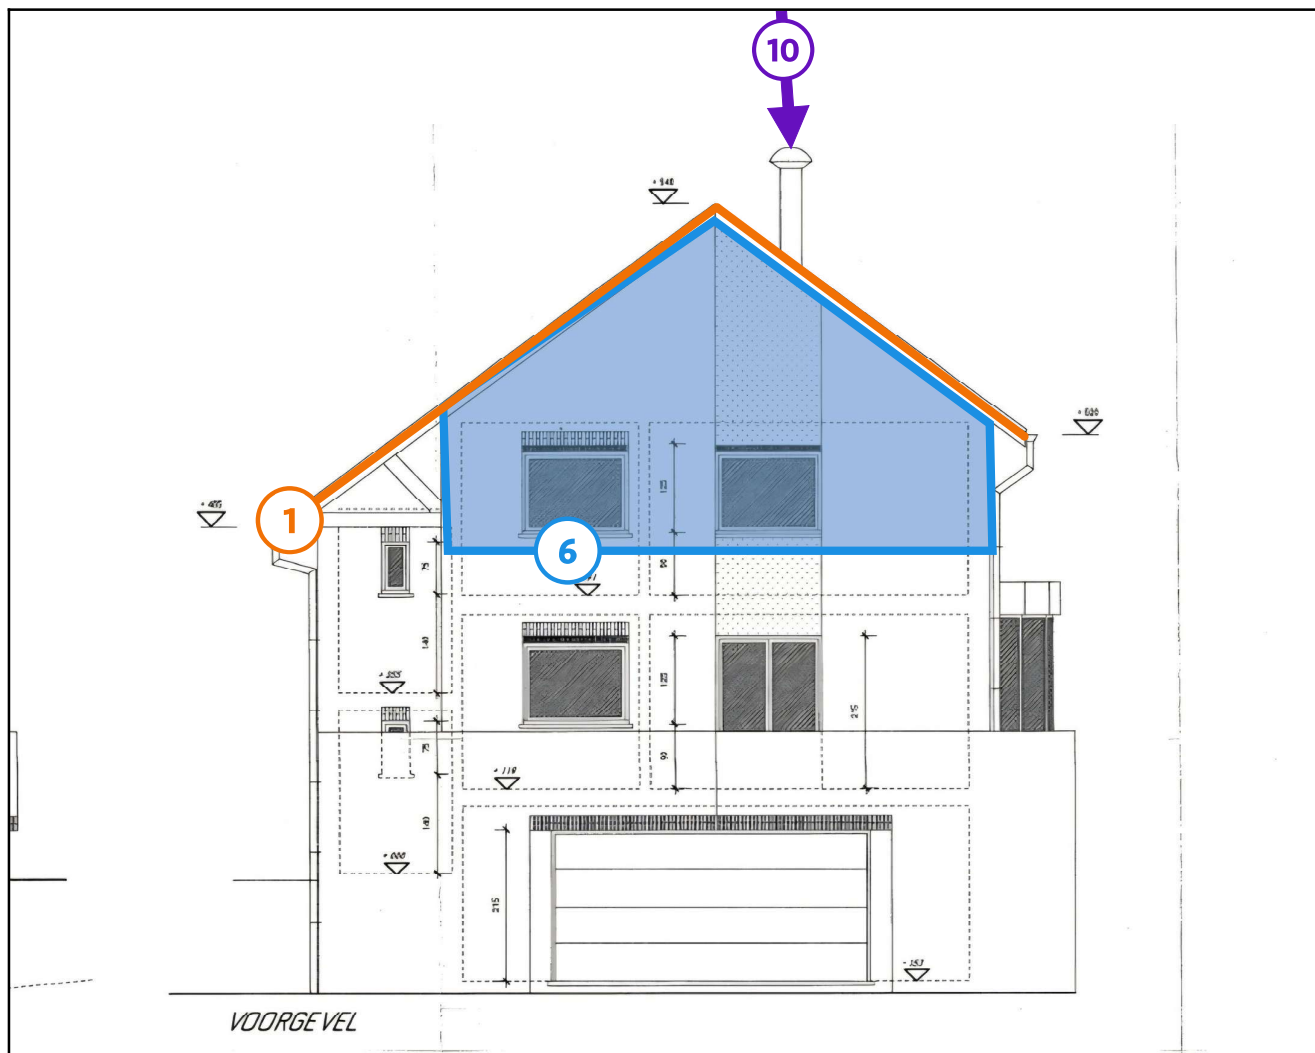
## Plan 1.11: Voorgevel

| Beschrijving | Type | Actie |
|---|---|---|
| 1. Dak bestaande uit leien | Asbestmateriaal | <a href="#">Verwijderen</a> |

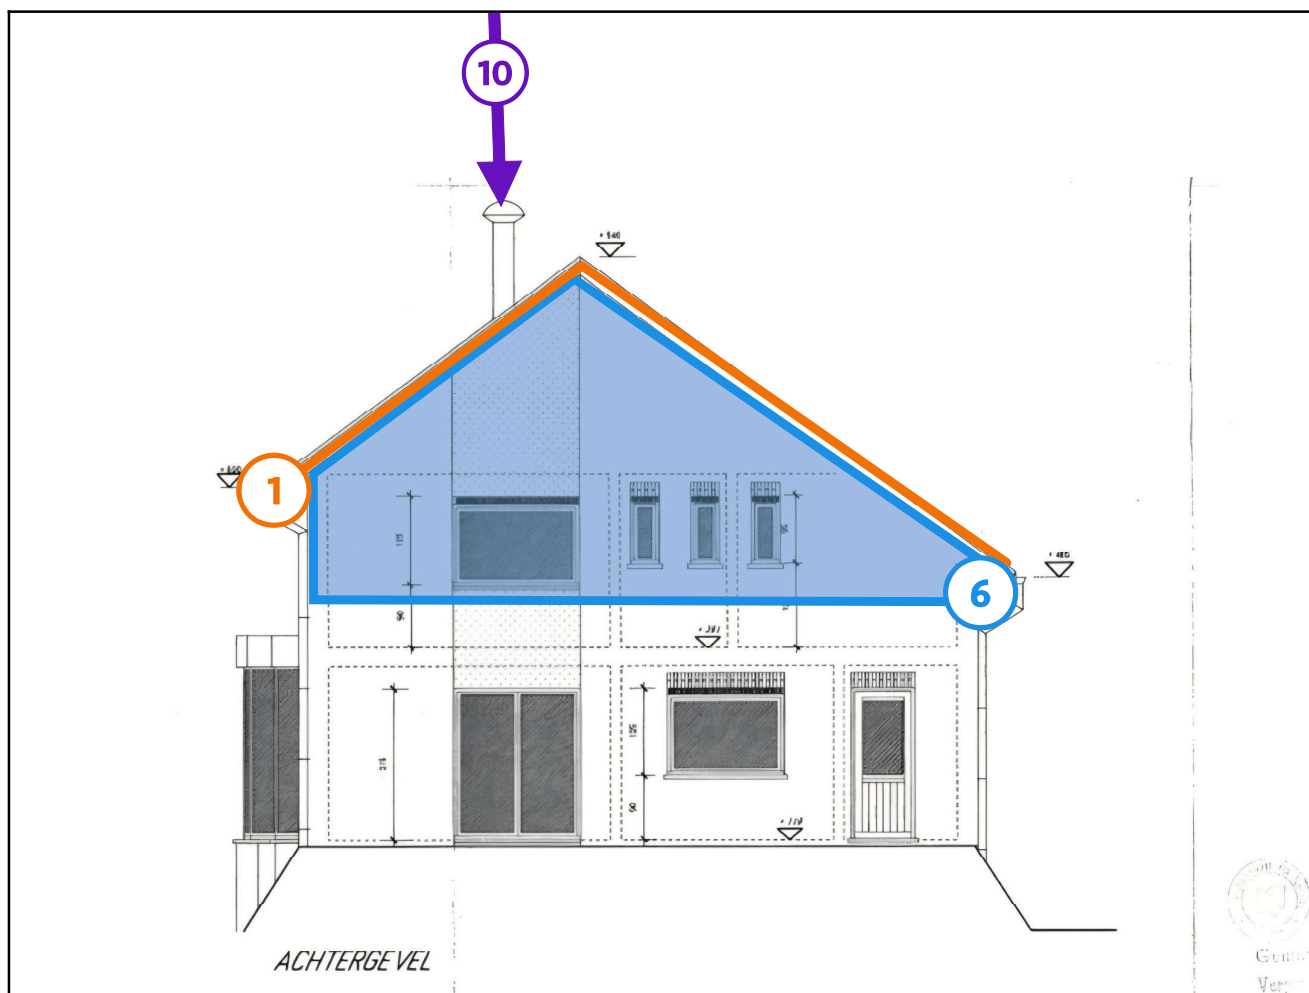
## Plan 1.12: Achtergevel

| Beschrijving | Type | Actie |
|---|---|---|
| 1. Dak bestaande uit leien | Asbestmateriaal | Verwijderen |

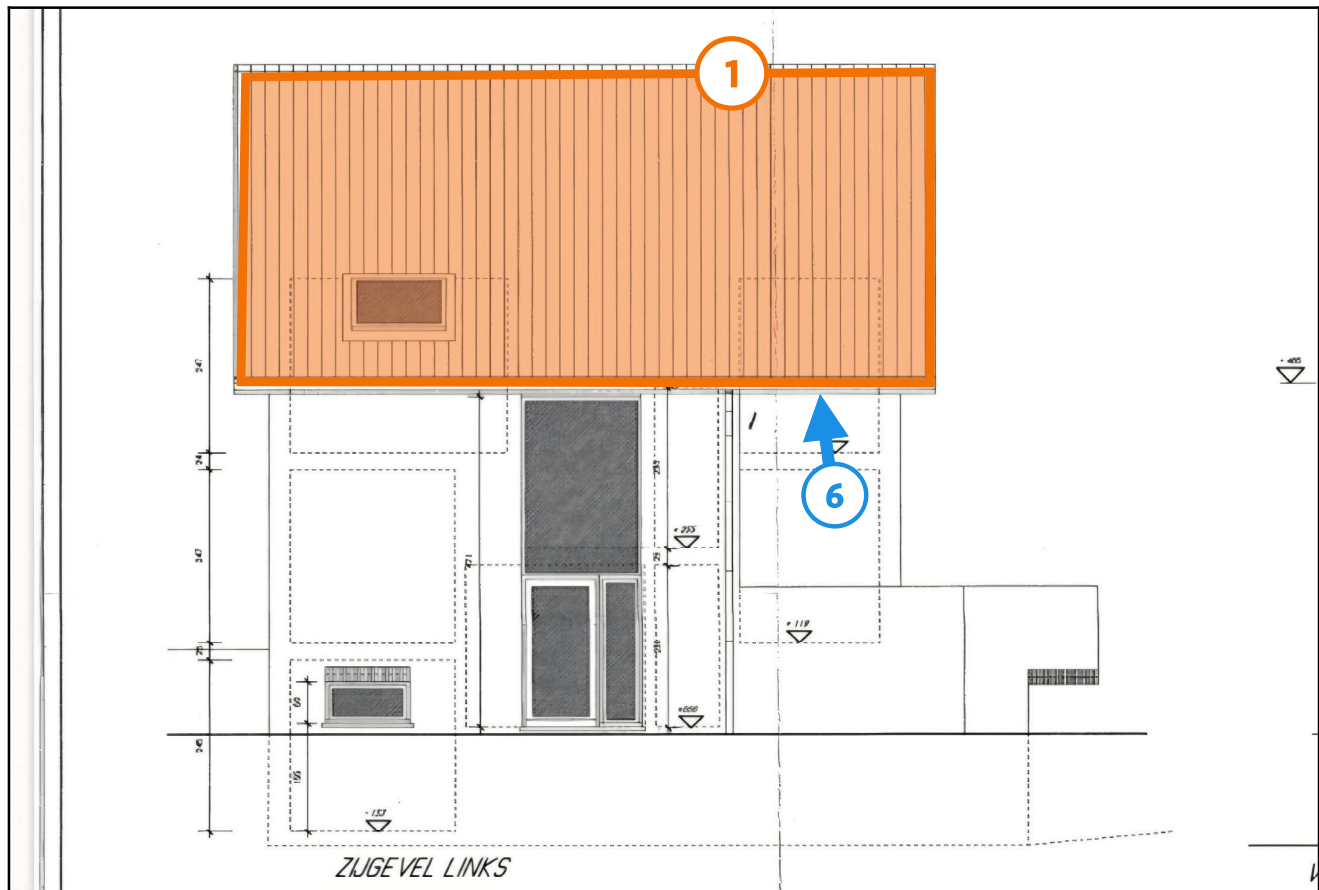
## Plan 1.13: Linkergevel

| Beschrijving | Type | Actie |
|---|---|---|
| 1. Dak bestaande uit leien | Asbestmateriaal | <a href="#">Verwijderen</a> |

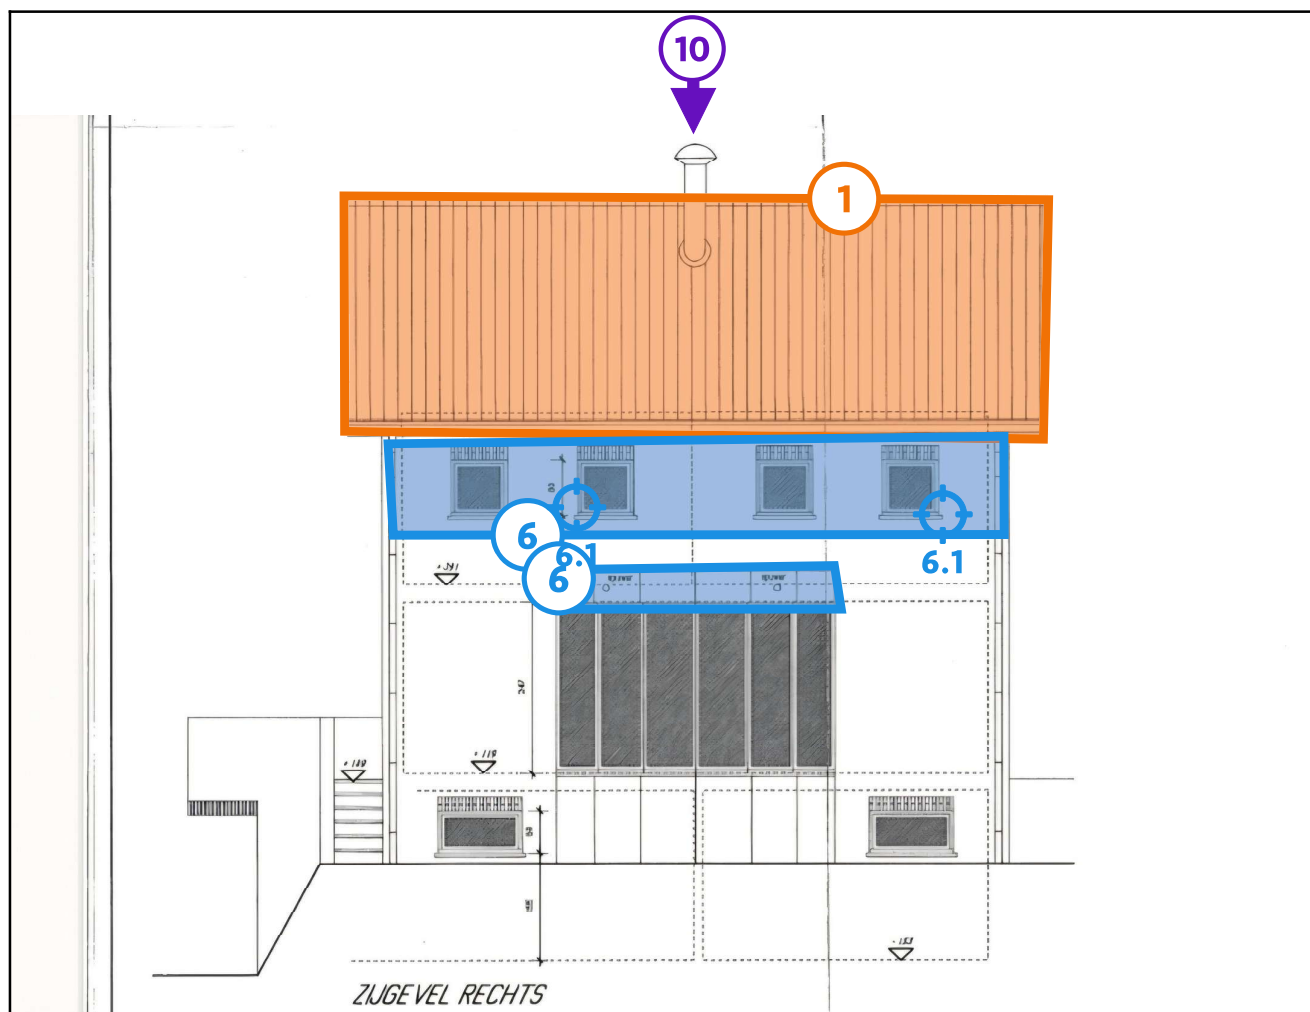
## Plan 1.14: Rechtergevel

| Beschrijving | Type | Actie |
|---|---|---|
| 1. Dak bestaande uit leien | Asbestmateriaal | Verwijderen |

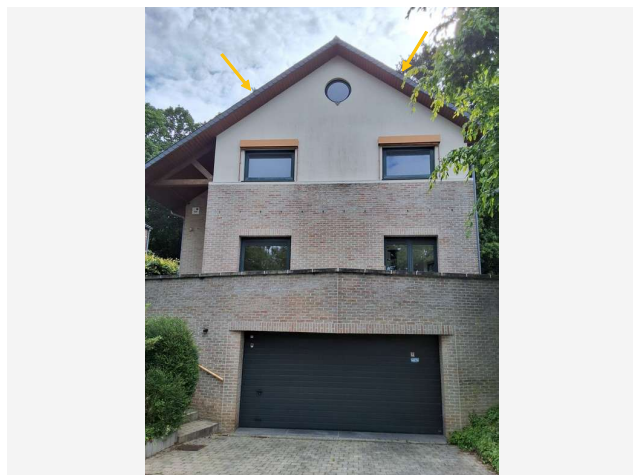
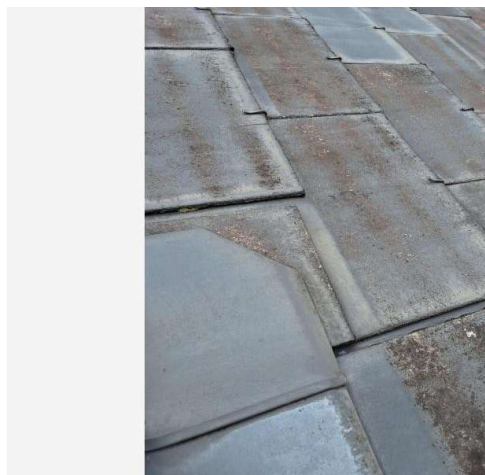
Het asbestmateriaal valt onder de mijlpaal van 2034.

| Eindbeoordeling materiaalrisico | Laag materiaalrisico en/of verlaagde kans op vezelvrijgave |

| Gebondenheid | Categorie 1: hechtgebonden in oorsprong |
| Asbestsoort (vezeltype) | Alleen chrysotiel aanwezig |
| Asbestconcentratie | Laag (< 50%) |
| Afschermingsgraad van het gehele materiaal | Geheel of deels vrij aan de buitenlucht, maar geen contact met binnenlucht |
| Toestand van het materiaal | Licht beschadigd, licht verweerd. Intacte calciumsilicaatplaat of materiaal met categorie 3-gebondenheid |

| Beschrijving | Dak bestaande uit leien |
| Asbestmateriaal | Dak- en gevelbekleding - Lei, shingle |

Verwijderen

- Verwijder dit asbestmateriaal zo snel mogelijk. Volg de toestand goed op.
- Hemelwater dat afspoelt van asbestcement daken of gevels kan asbestdeeltjes bevatten. Gebruik het enkel voor gesloten circuits (bv. spoelen toiletten). Reinig na het vervangen van het dak of de gevel de dakgoten en regenwaterput of -ton om asbesthoudend sediment of slib te verwijderen

- Eenvoudige handelingen: mag via doe-het-zelf of door werknemer(s) met opleidingsattest eenvoudige handelingen  
Deze toepassing kan door een aannemer die over een opleidingsattest eenvoudige handelingen beschikt of door een particulier (doe-het-zelf), verwijderd worden indien er geen verhoogd risico op vrijgave van asbestvezels (max. concentratie 0,01 vezels/cm<sup>3</sup> - CODEX Art. VI.3-54) ontstaat en de toepassing voorafgaand wordt gefixeerd/bevochtigd; de individuele elementen zonder machinale werktuigen (boormachine, slijpschijf, hogedrukreiniger,...) en zonder breken of gooien een voor een losgemaakt worden; en ten slotte dubbel en luchtdicht verpakt weggevoerd worden naar een erkend afvalpunt (recyclagepark).

In de zone mogen geen derden en/of minderjarigen aanwezig zijn en moet elke betrokken persoon steeds gepaste persoonlijke beschermingsmiddelen dragen: minimaal een FFP3-mondmasker (EN 149),

wegwerpoverall met kap (minimaal Cat III, type 5/6), wegwerphandschoenen en overschoenen of afspoelbaar schoeisel.

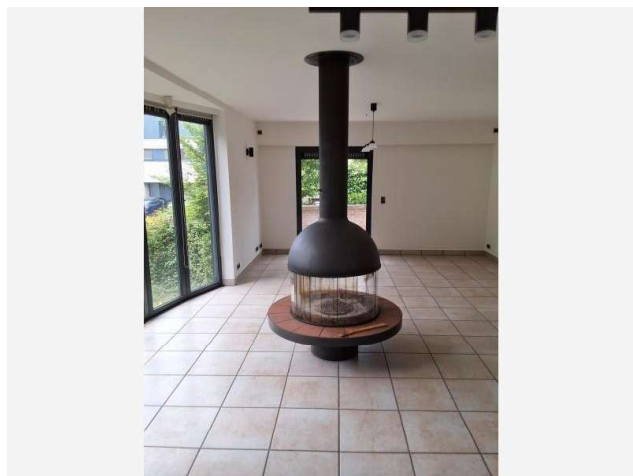
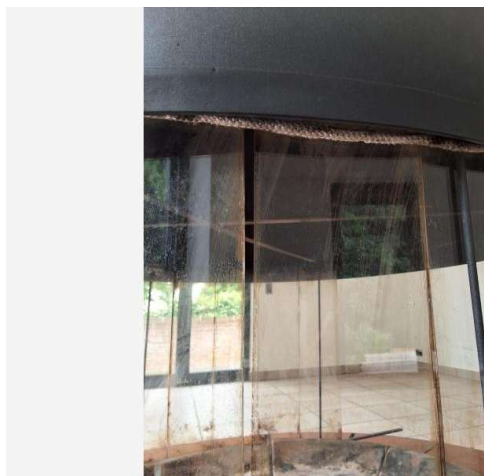
Tijdens de inspectie is visueel vastgesteld dat het kachelkoord niet asbestverdacht was.

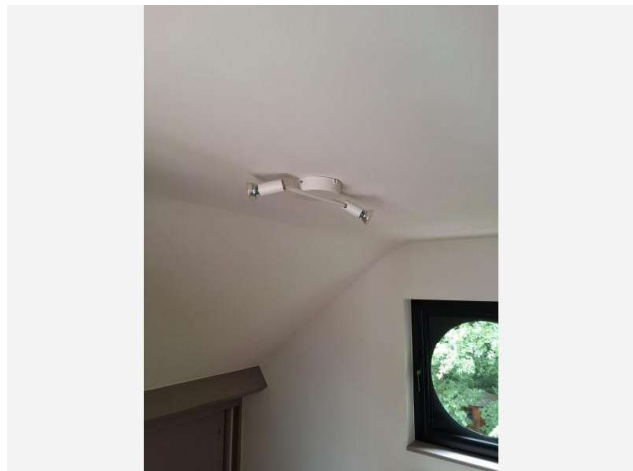
## Fiche 3: Plafonds bedekt met gyproc platen (niet-asbestverdacht)

De plafonds werden afgewerkt met niet-asbestverdachte gyproc platen die inspectie van de bedekte structuur (opbouw, pleisterwerk) verhinderen.

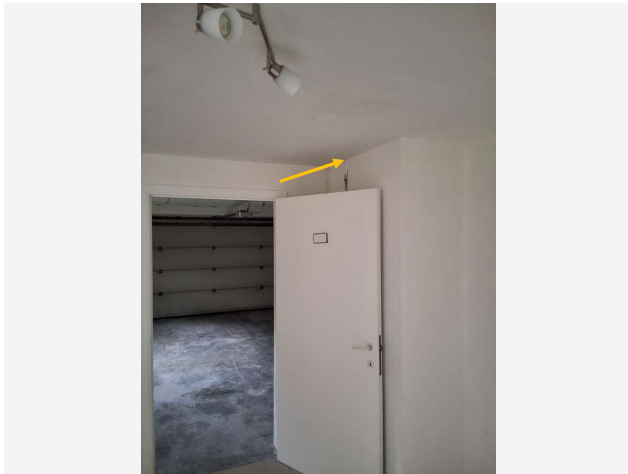
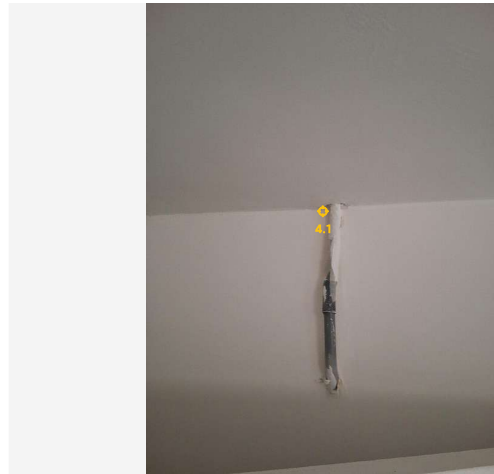
## Fiche 4: Pleisterwerk plafonds

Geen asbest

| # | Type | Referentie | Resultaat |
|---|---|---|---|
| 4.1 | Mengmonster | 2 | Geen asbest |

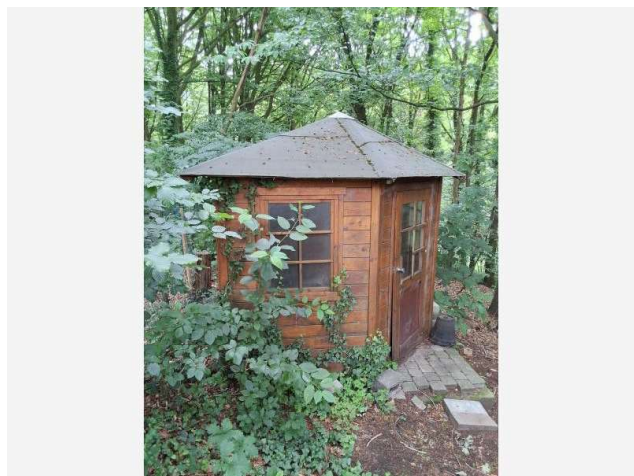
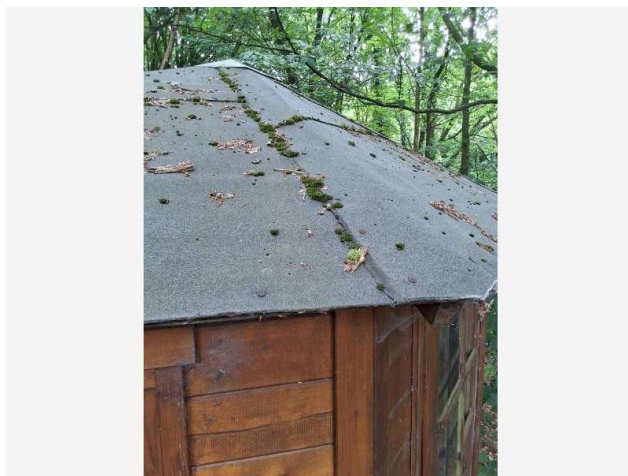
## Fiche 5: Roofing tuinhuis

Geen asbest

| # | Type | Referentie | Resultaat |
|---|---|---|---|
| 5.1 | Puntmonster | 4 | Geen asbest |

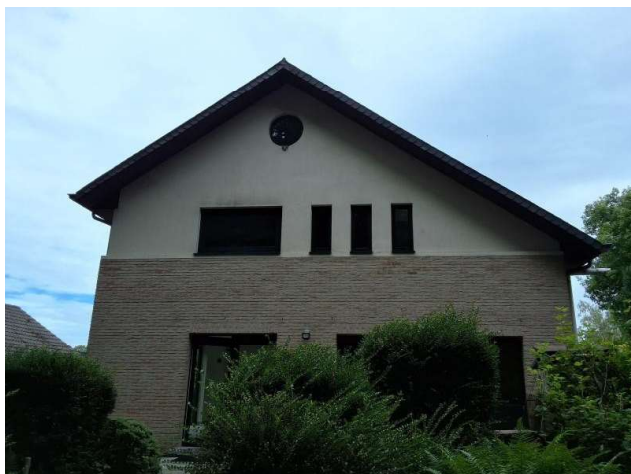
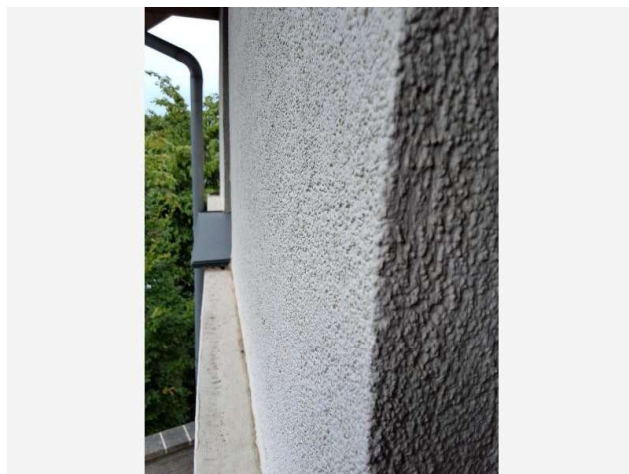
## Fiche 6: Crepi gevels

Geen asbest

| # | Type | Referentie | Resultaat |
|---|---|---|---|
| 6.1 | Mengmonster | 3 | Geen asbest |

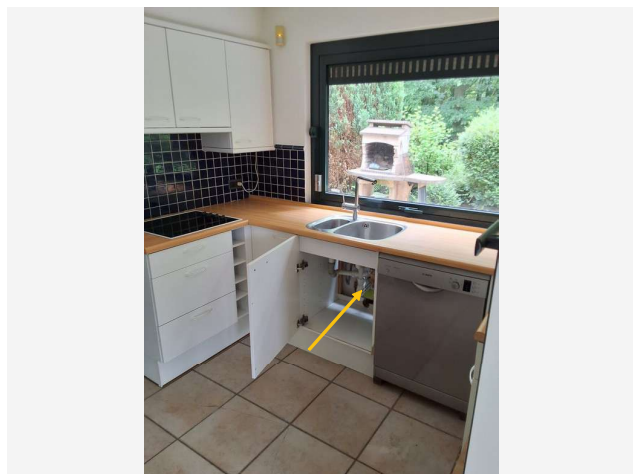
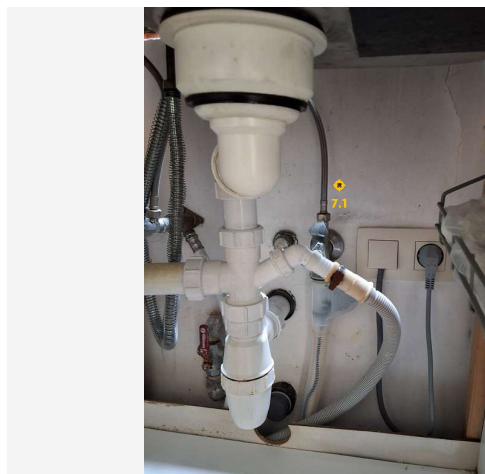
## Fiche 7: Pleisterwerk wanden

Geen asbest

| # | Type | Referentie | Resultaat |
|---|---|---|---|
| 7.1 | Mengmonster | 1 | Geen asbest |

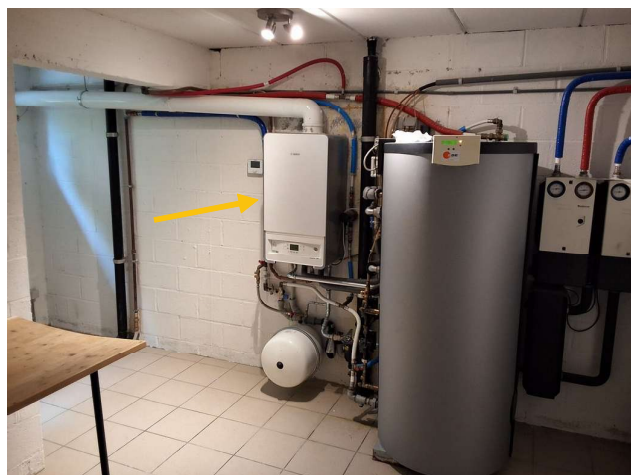
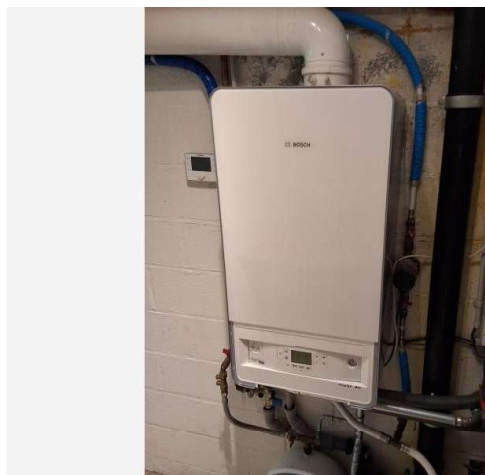
### Fiche 8: CV-ketel (niet verdacht)

| Beschrijving | Notitie | Terug te vinden op plannen |
|---|---|---|
| Fiche 8: CV-ketel (niet verdacht) | De CV-ketel (dichtingen, isolerend materiaal) is niet asbestverdacht. | Plan 1.1: Kelder |

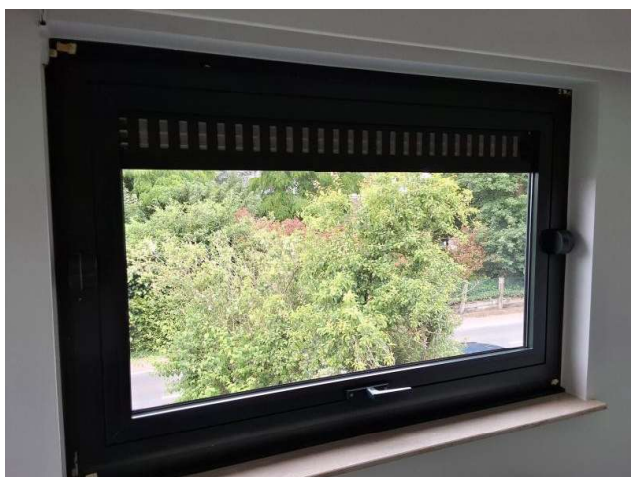
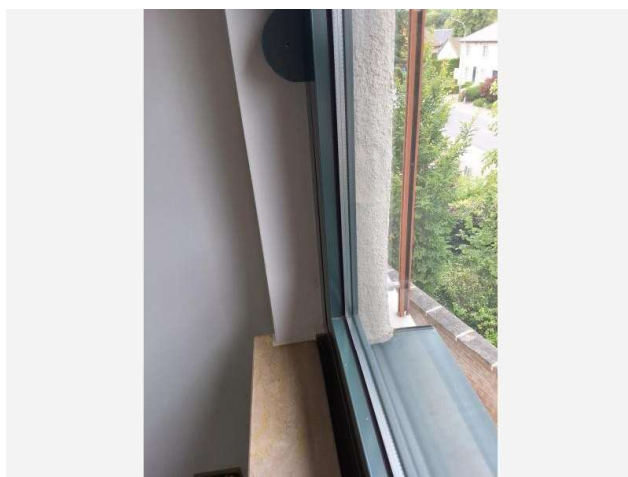
## Fiche 11: Kit aan de ramen (niet-asbestverdacht)

| Beschrijving | Notitie | Terug te vinden op plannen |
|---|---|---|
| Fiche 11: Kit aan de ramen (niet-asbestverdacht) | De kit aan de ramen is niet asbestverdacht. | - |

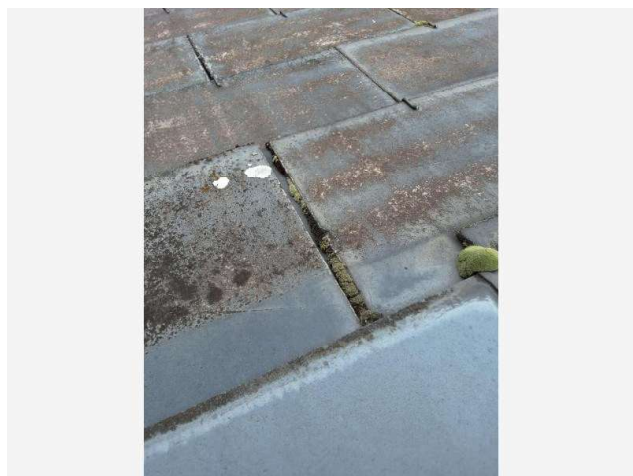
### Fiche 13: Onderdak niet waarneembaar (stormhaken)

| Beschrijving | Notitie | Terug te vinden op plannen |
|---|---|---|
| Fiche 13: Onderdak niet waarneembaar (stormhaken) | Er is geen asbestverdacht onderdak waarneembaar van binnenuit, noch van buitenaf. De dakpannen liggen vast met stormhaken. Bij werken, onderzoek of een eventueel aanwezig onderdak asbest bevat. | - |
