# Asbestinventarisatattest

Antwerpsestraat 9, 2845 Niel

Attestnummer : 20261014-000502.000

Uitgegeven op : 14.10.2026

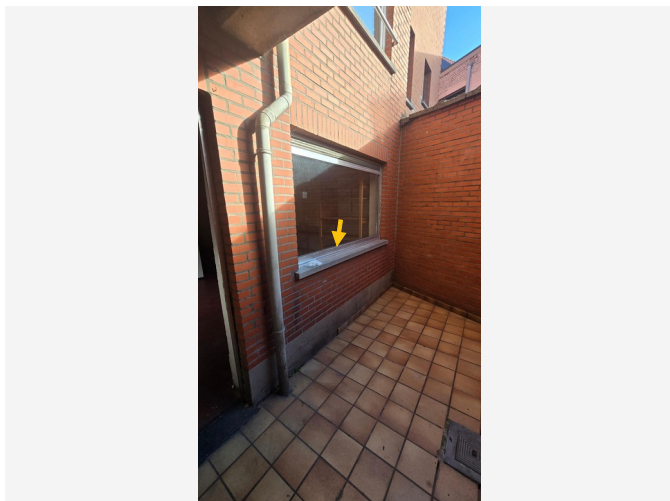
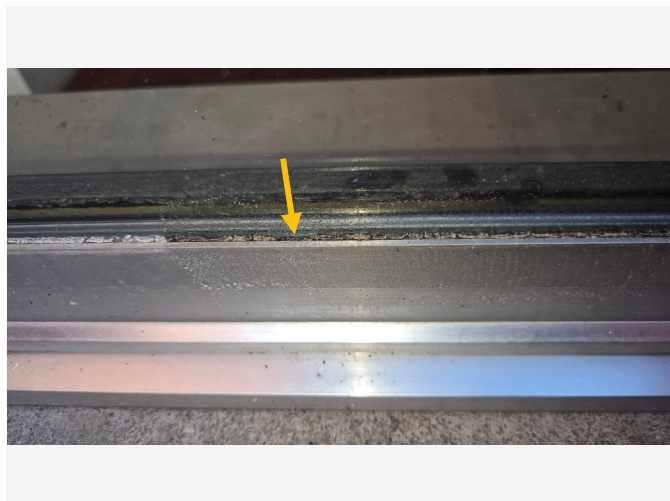
# Fiche 1: AFDICHTINGSMATERIAAL TUSSEN ALU SCHRIJNWERK

Het asbestmateriaal valt onder de mijlpaal van 2040.

| Eindbeoordeling materiaalisico | Zeer laag materiaalisico en/of zeer lage kans op vezelvrijgave |

| Toestand van het materiaal | Licht beschadigd, licht verweerd. Intacte calciumsilicaatplaat of materiaal met categorie 3-gebondenheid |

| # | Type | Referentie | Resultaat |
|---|---|---|---|
| 1.1 | Puntmonster | PM003 | Chrysotiel |

| <p><b>Opmerking</b></p> | <p>Binnen de inspectiezone werd rond het schrijnwerk afdichtingsmateriaal in mastiek vastgesteld ter hoogte van het achterraam van de garage. De toepassing is relevant omdat het gaat om een concreet waargenomen historisch afdichtingsmateriaal, niet om een louter mogelijke of niet-vastgestelde toepassing. De mastiek bevindt zich in de aansluiting tussen het aluminium schrijnwerk en het glas, zowel aan de binnen- als aan de buitenzijde. In deur is een niet-origineel vervangpaneel in kunststof geplaatst zonder mastiek;</p> <p>Historische mastiektoeepassingen uit risicojaren kunnen asbesthoudende vulstoffen bevatten. Door veroudering, overschildering, vervuiling, lokale hechting of eerdere herstellingen kan de samenstelling visueel niet sluitend worden bepaald. De vastgestelde mastiek wordt daarom als asbestverdacht beoordeeld.</p> <p>Representatieve monsternamen via puntstaal is vereist op een plaats waar de mastiek zelf wordt bemonsterd. De beoordeling heeft betrekking op de zichtbare en vastgestelde mastiek tussen het schrijnwerk binnen de inspectiezone. Eventuele achterliggende of niet-vastgestelde materialen worden niet als afzonderlijke toepassing beschreven in deze fiche.</p> <p>De vermelde hoeveelheden zijn een beredeneerde schatting op basis van visuele inspectie en opmetingen. Afwijkingen zijn mogelijk door lokale dikteverschillen, overschildering, onderbrekingen, afgedekte delen of niet volledig zichtbare aansluitingen.</p> <p>Deze fiche is opgesteld voor de concreet vastgestelde mastiektoeepassing. Voor werken waarbij aansluitingen worden geopend of schrijnwerk wordt uitgedoken, kan aanvullend (destructief) onderzoek van de werkzone nodig zijn om de volledige aansluiting en eventuele bijkomende materialen te beoordelen.</p> |

- Zorg voor een veilig beheer. Vermijd het beschadigen van het asbestmateriaal. Controleer de toestand jaarlijks op wijzigingen.
- Scherm in afwachting van verwijdering het asbestmateriaal af van luchtstromingen en verstoring: bijvoorbeeld door het te verpakken, te fixeren, af te dekken, signalisatie - afbakening aan te brengen, ...
- Verwijder dit asbestmateriaal zo snel mogelijk. Volg de toestand goed op.

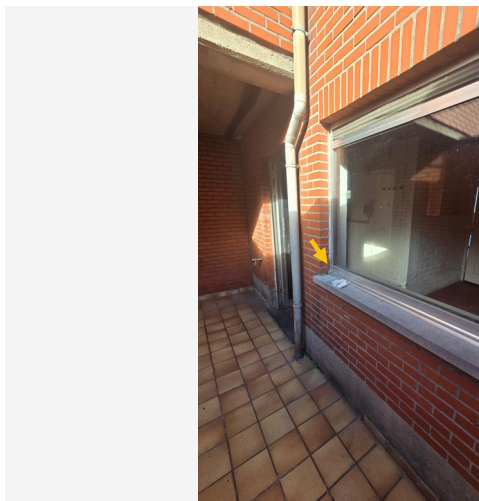
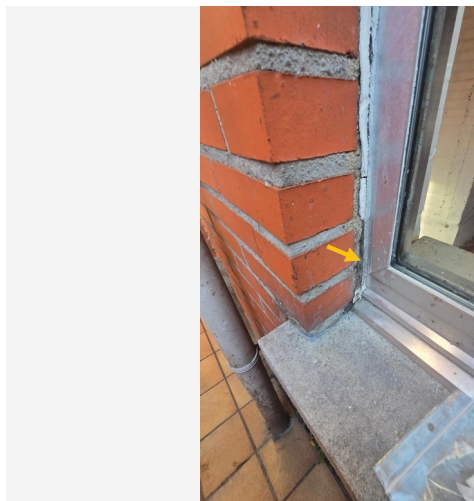
## Fiche 2: AFDICHTINGSMATERIAAL ROND ALU SCHRIJNWERK

Het asbestmateriaal valt onder de mijlpaal van 2040.

| <p><b>Opmerking</b></p> | <p>Binnen de inspectiezone werd rond het schrijnwerk afdichtingsmateriaal in mastiek vastgesteld ter hoogte van het achterraam deur van de garage. De toepassing is relevant omdat het gaat om een concreet waargenomen historisch afdichtingsmateriaal, niet om een louter mogelijke of niet-vastgestelde toepassing. De mastiek bevindt zich in de aansluiting tussen het aluminium schrijnwerk en omliggende dagkanten, metselwerk, dorpels of aansluitende afwerkingen.</p> <p>Historische mastiektoepassingen uit risicojaren kunnen asbesthoudende vulstoffen bevatten. Door veroudering, overschildering, vervuiling, lokale hechting of eerdere herstellingen kan de samenstelling visueel niet sluitend worden bepaald. De vastgestelde mastiek wordt daarom als asbestverdacht beoordeeld.</p> <p>Representatieve monsternamen via puntstaal is vereist op een plaats waar de mastiek zelf wordt bemonsterd. De beoordeling heeft betrekking op de zichtbare en vastgestelde mastiek rond het schrijnwerk binnen de inspectiezone. Eventuele achterliggende of niet-vastgestelde materialen worden niet als afzonderlijke toepassing beschreven in deze fiche.</p> <p>De vermelde hoeveelheden zijn een beredeneerde schatting op basis van visuele inspectie en opmetingen. Afwijkingen zijn mogelijk door lokale dikteverschillen, overschildering, onderbrekingen, afgedekte delen of niet volledig zichtbare aansluitingen.</p> <p>Deze fiche is opgesteld voor de concreet vastgestelde mastiektoeepassing. Voor werken waarbij aansluitingen worden geopend of schrijnwerk wordt uitgebroken, kan aanvullend (destructief) onderzoek van de werkzone nodig zijn om de volledige aansluiting en eventuele bijkomende materialen te beoordelen.</p> |

- Zorg voor een veilig beheer. Vermijd het beschadigen van het asbestmateriaal. Controleer de toestand jaarlijks op wijzigingen.
- Scherm in afwachting van verwijdering het asbestmateriaal af van luchtstromingen en verstoring: bijvoorbeeld door het te verpakken, te fixeren, af te dekken, signalisatie - afbakening aan te brengen, ...
- Verwijder dit asbestmateriaal zo snel mogelijk. Volg de toestand goed op.

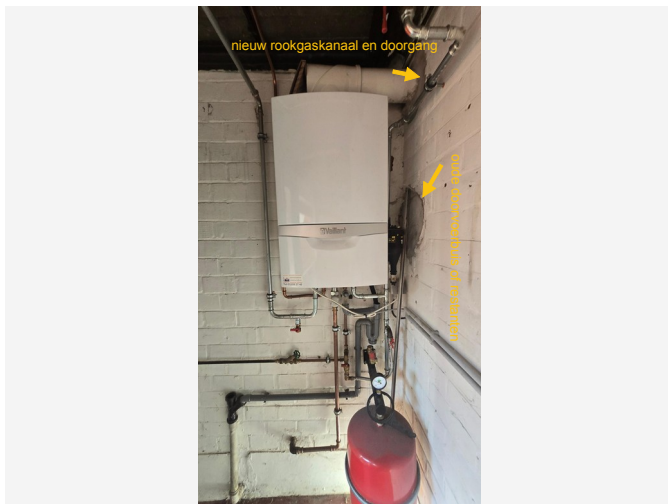
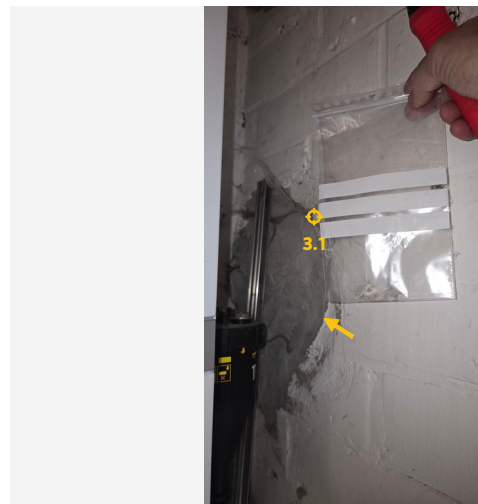
| <p><b>Opmerking</b></p> | <p>"Binnen de inspectiezone is ter hoogte van de vermoedelijk voormalige rookgasaansluiting naar de schouw een amper zichtbare buis of doorvoer(of restanten) aanwezig. Slechts een beperkt deel van de buisrand kon achter de cementgebonden smeerlaag worden waargenomen. De onderste doorvoerbuis werd bemonsterd en bij laboratoriumanalyse positief bevonden op chrysotiel. De toepassing wordt daarom als asbesthoudend beoordeeld en betreft vermoedelijk een oude, niet meer gebruikte rookgasdoorvoer. Door de beperkte zichtbaarheid zijn omvang, lengte en verder verloop slechts beredeneerde schattingen.</p> <p>De in deze buis aanwezige cementgebonden smeerlaag werd afzonderlijk bemonsterd en negatief geanalyseerd op asbest. Dit resultaat geldt uitsluitend voor de smeerlaag en doet geen afbreuk aan het positieve resultaat van de ingesloten of achterliggende doorvoerbuis. Zie bronfiche 'SMEERLAAG'.</p> <p>Boven de moderne Vaillant ecoTEC plus cv-ketel is een nieuw rookgaskanaal aanwezig. Dit wordt als niet-asbestverdacht beoordeeld en maakt geen deel uit van deze bronfiche. Vermoedelijk werd deze opening gemaakt bij de plaatsing van het nieuwe kanaal. Het kan echter niet worden uitgesloten dat deze opening geheel of gedeeltelijk oorspronkelijk aanwezig was en eventueel een oudere ingesloten doorvoer bevat. Een dergelijke toepassing was niet waarneembaar en kon binnen het niet-destructief onderzoek niet worden vastgesteld, bemonsterd of beoordeeld. Het positieve resultaat van de onderste doorvoerbuis kan niet zonder concrete vaststelling naar deze mogelijke bovenste doorvoer worden geëxtrapoleerd. Beide smeerlagen zijn wel identiek.</p> <p>Deze bronfiche blijft uitsluitend beperkt tot de bemonsterde onderste doorvoerbuis. Ingemetselde delen, aansluitingen, afdichtingen, het verdere traject naar de schouw en andere afgedekte onderdelen konden niet worden onderzocht. Wanneer deze bij werken worden vrijgemaakt, moeten zij vóór manipulatie afzonderlijk worden beoordeeld en, waar vereist, bemonsterd."</p> |

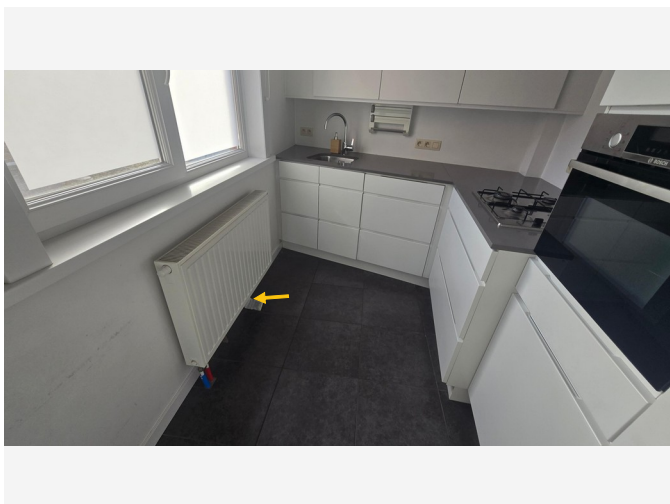
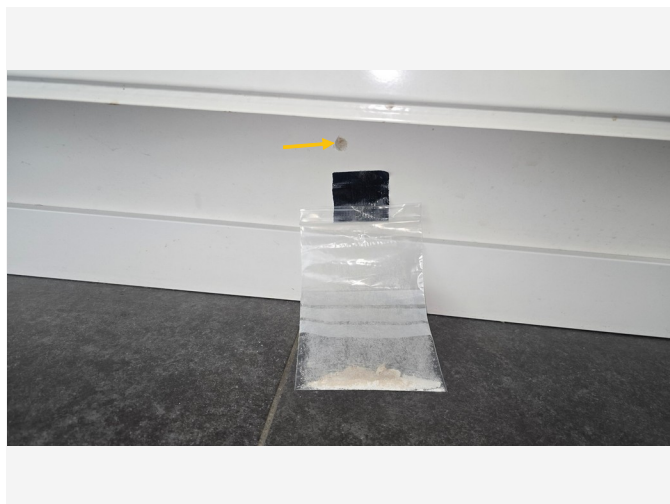
## Fiche 13: PLEISTERWERK MUREN

Geen asbest

| <p><b>Opmerking</b></p> | <p>Binnen de inspectiezone is gedeeltelijk op de muren pleisterwerk aanwezig.</p> <p>Pleisterwerk dat tijdens een risicojaar kan zijn aangebracht, wordt conform het inspectieprotocol als asbestverdacht beoordeeld. Visuele beoordeling volstaat niet om een asbesthoudende samenstelling uit te sluiten.</p> <p>Conform IP2 gebeurt de identificatie door representatieve monsternamen van de volledige pleisteropbouw tot op de drager en analyse door een erkend asbestlaboratorium. Er wordt een mengstaal samengesteld uit minimaal twee en maximaal vier monsternamenpunten residentieel gebouw. De monsternamenpunten worden gespreid over een natte ruimte (keuken of badkamer), de stookruimte, de gang en een droge ruimte. Elke locatie wordt uiteraard alleen opgenomen wanneer daar daadwerkelijk pleisterwerk aanwezig is en de laag representatief is voor de onderzochte toepassing. Afwijkende pleisterlagen, herstellingen of duidelijk verschillende afwerkingen worden afzonderlijk beoordeeld.</p> <p>De vermelde hoeveelheid is een beredeneerde schatting op basis van visuele inspectie en opmetingen binnen het niet-destructieve onderzoek. Afwijkingen zijn mogelijk door openingen, vaste inrichting, afgedekte zones, lokale herstellingen, laagdiktes en niet-waarneembare delen. Deze fiche geldt uitsluitend voor het vastgestelde muurpleisterwerk binnen de inspectiezone. Achterliggende lagen en verborgen toepassingen zijn niet beoordeeld zonder destructieve vrijmaking. Bij renovatie of verwijdering kan aanvullend onderzoek van de werkzone nodig zijn.</p> |

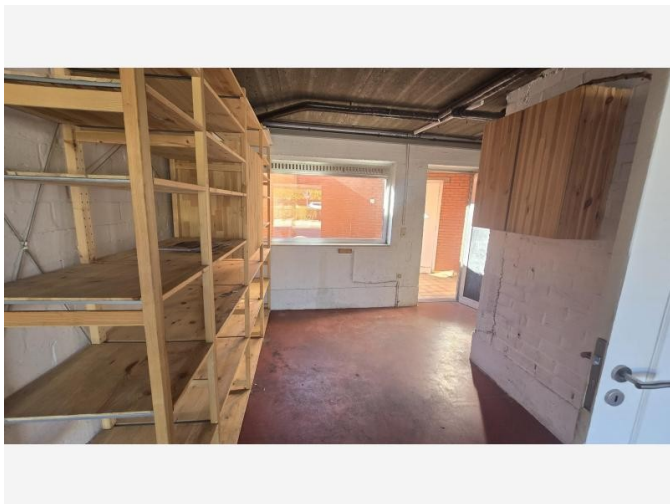
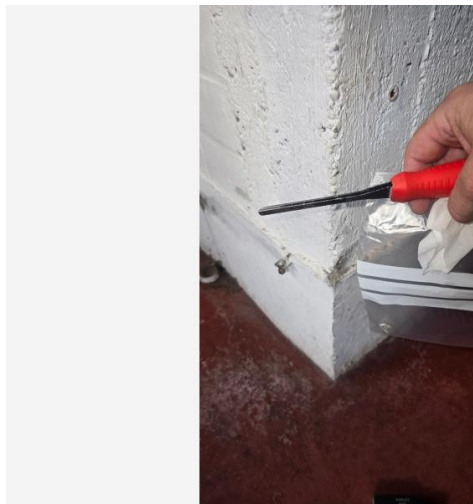
| <p><b>Opmerking</b></p> | <p>"Binnen de inspectiezone is langs de onderzijde van de garagewanden een cementgebonden bezetting aanwezig, uitgevoerd als een lage bekuiping of beschermende plintzone. De toepassing loopt over een hoogte van circa 30 cm langs de wanden van de garage. Ter hoogte van twee deuren en de garagepoort is de bezetting onderbroken. Rekening houdend met deze openingen wordt de zichtbare hoeveelheid beredeneerd geschat op circa 6 m<sup>2</sup>.</p> <p>Deze cementbezetting wordt binnen het inspectieprotocol als pleisterwerk beschouwd. Wanneer de laag tijdens een risicojaar kan zijn aangebracht en de samenstelling en het aanbrengjaar niet sluitend zijn aangetoond, wordt zij als asbestverdacht beoordeeld. Visuele beoordeling volstaat niet om een asbesthoudende samenstelling uit te sluiten.</p> <p>De identificatie gebeurt door representatieve monsternamen van de volledige bezettingsopbouw tot op de drager en analyse door een erkend asbestlaboratorium. Voor een homogene toepassing wordt een mengstaal samengesteld uit minimaal twee en maximaal vier representatieve monsternamenpunten, voldoende verspreid over de bekuiping. Duidelijk afwijkende lagen, plaatselijke herstellingen of zones met een andere kleur, structuur, samenstelling of vermoedelijke ouderdom worden afzonderlijk beoordeeld en mogen niet zonder motivering in hetzelfde mengstaal worden samengevoegd.</p> <p>De beoordeling heeft uitsluitend betrekking op de zichtbaar vastgestelde cementbezetting van de bekuiping. Eventueel aanwezige onderliggende of afgedekte oudere lagen, coatings, lijm-, vul- of afdichtingsmaterialen en andere tussenlagen konden zonder destructieve vrijmaking niet volledig worden beoordeeld. De vermelde hoeveelheid is een beredeneerde schatting; afwijkingen zijn mogelijk door plaatselijke onderbrekingen, vaste inrichting, laagdiktes, herstellingen en niet-waarneembare delen."</p> |

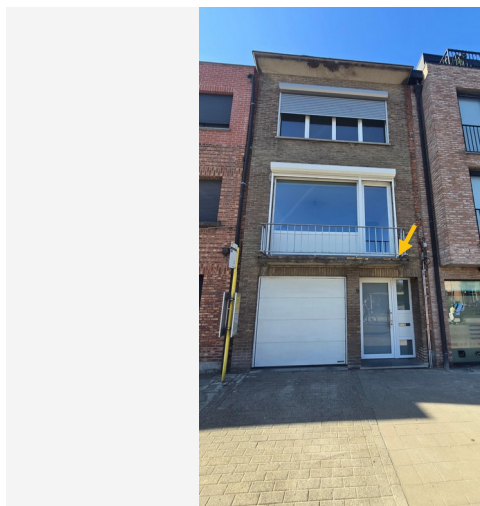
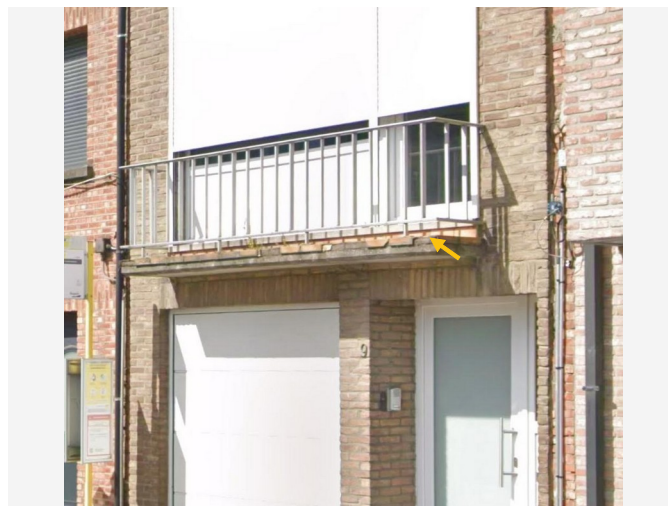
| <p><b>Opmerking</b></p> | <p>"Binnen de inspectiezone is onder de keramische vloertegels van het balkon een grijze cementgebonden lijm-, mortel- of smeerlaag aanwezig. De laag is plaatselijk zichtbaar aan randen en bestaande beschadigingen en bevindt zich rechtstreeks tussen de tegelafwerking en de onderliggende draaglaag. Zij heeft een korrelige tot fijn poreuze structuur en een plaatselijk ongelijkmatige dikte. De laag dient vermoedelijk voor de verlijming, ondersteuning en uitvlakking van de balkontegels.</p> <p>Cementgebonden lijm-, mortel- en smeerlagen uit risicojaren kunnen asbesthoudende vezels of vulstoffen bevatten. De samenstelling kan visueel niet sluitend worden vastgesteld. De toepassing wordt daarom als asbestverdacht beoordeeld en moet representatief worden bemonsterd, voldoende diep door de volledige lijm-/mortellaag. Duidelijk afwijkende lagen of plaatselijke herstellingen moeten afzonderlijk worden beoordeeld.</p> <p>Deze bronfiche heeft uitsluitend betrekking op de cementgebonden lijm-/mortellaag onder de balkontegels. De keramische tegels, voegen, onderliggende chape of betonlaag en eventueel aanwezige waterdichting of andere tussenlagen maken geen deel uit van deze toepassing. Niet-zichtbare of ingesloten lagen konden zonder verdere destructieve vrijmaking niet worden beoordeeld.</p> <p>Het balkon meet naar schatting circa 3,6 m bij 0,88 m, overeenkomend met ongeveer 3,17 m<sup>2</sup>. Bij een gemiddelde laagdikte van circa 1 cm bedraagt het geraamde volume ongeveer 0,0317 m<sup>3</sup>. Uitgaande van een gemiddelde volumieke massa van circa 1.700 kg/m<sup>3</sup> wordt de hoeveelheid cement-/lijmmix beredeneerd geschat op circa 55 kg. Dit is een orde van grootte; afwijkingen zijn mogelijk door plaatselijke dikteverschillen, holle ruimten, onvolledige verlijming, beschadigingen en verschillen in samenstelling of dichtheid."</p> |
