# Asbestinventarisatetest

Frankrot 10, 9420 Erpe-Mere

Attestnummer : 20230203-000169.000

**Niet-asbestveilig**

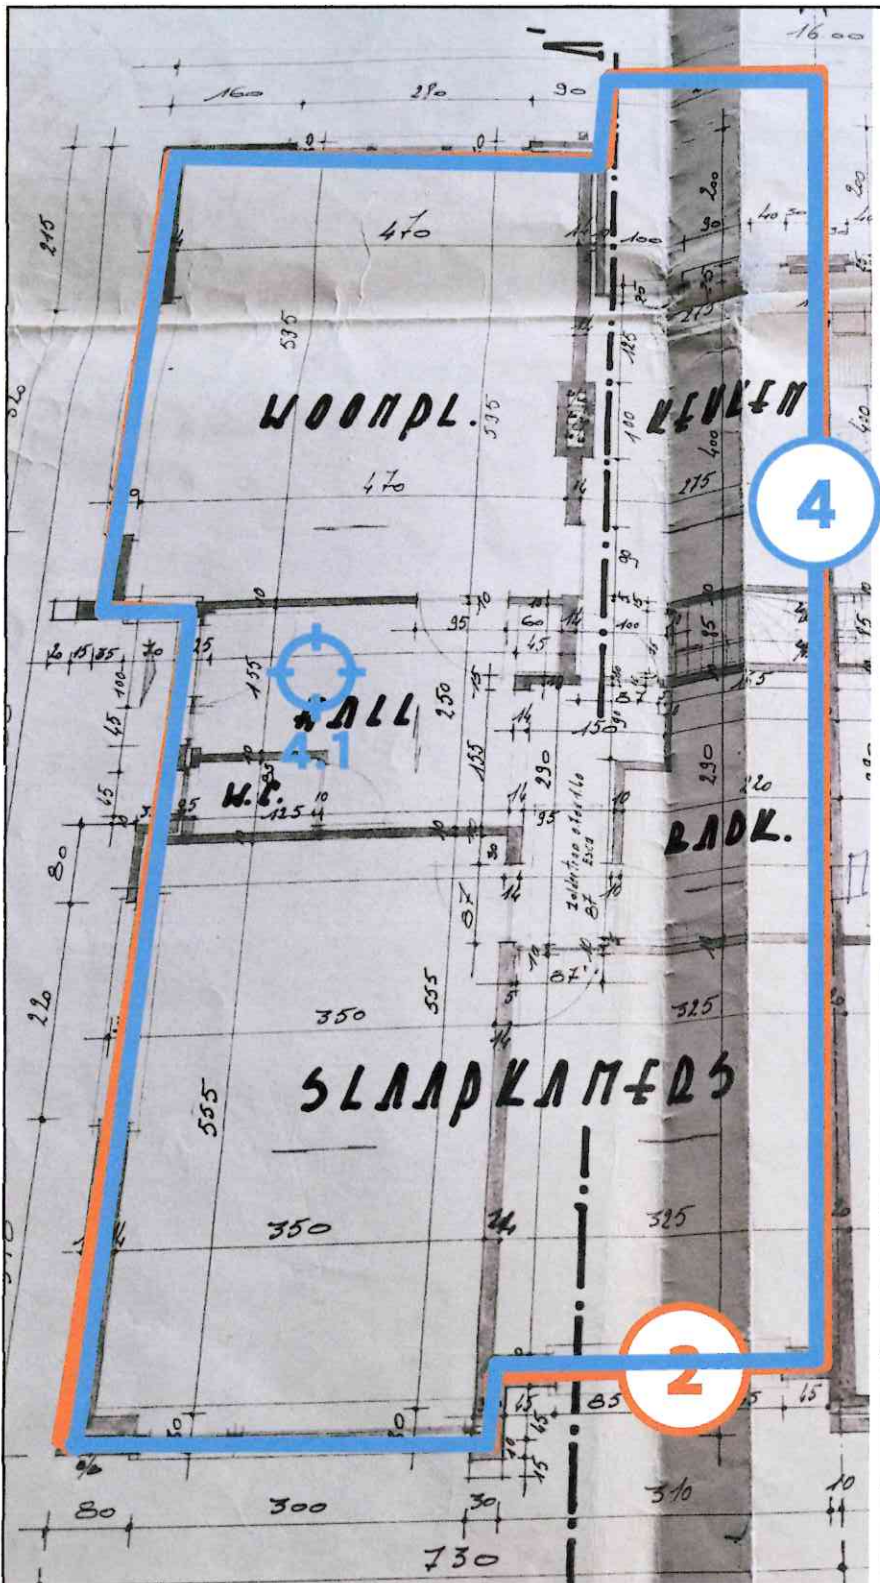
| Plan 1.1: Grondplan huis..... | 7 |

2. Dak huis

Asbestmateriaal

Verwijderen

4. Pleister plafond

Geen asbest

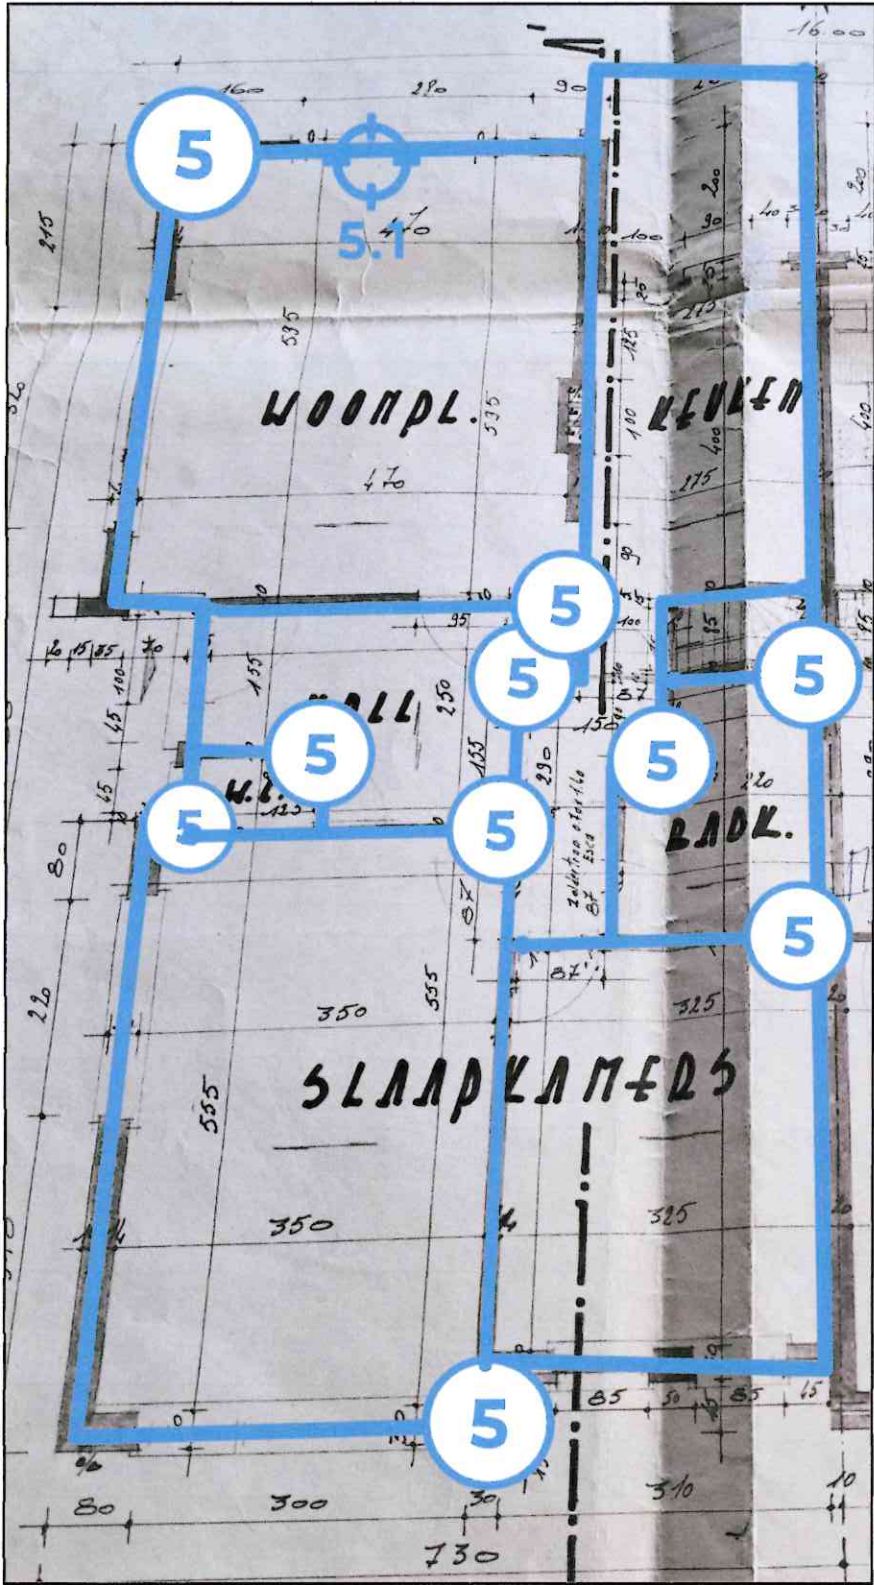
## Plan 1.2: Grondplan huis

5. Pleister muur

Geen asbest

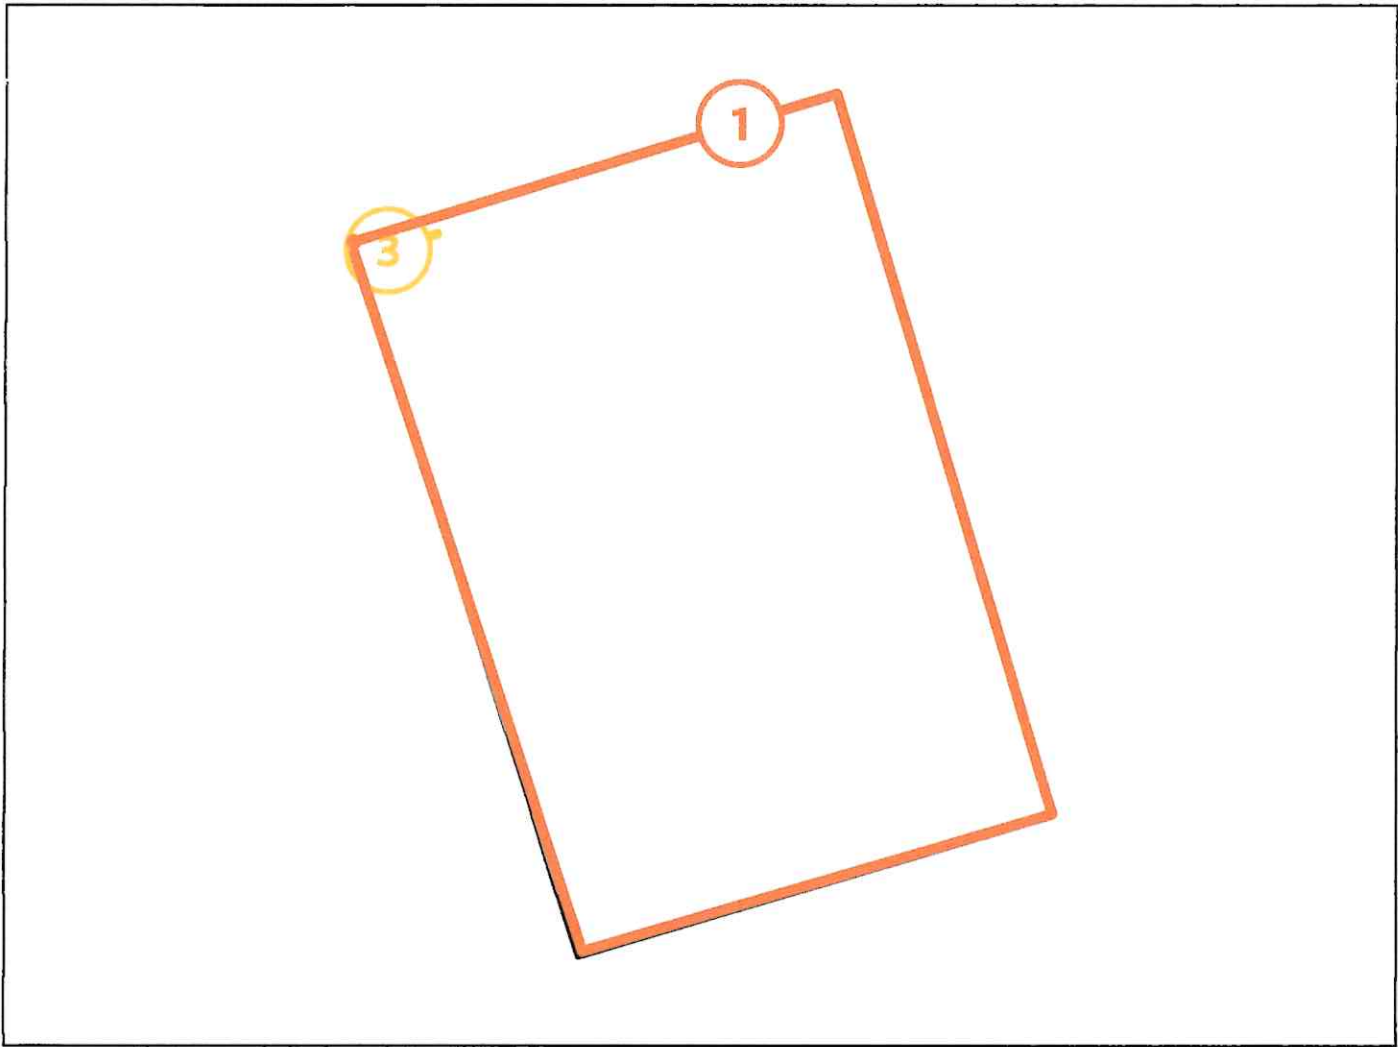
## Plan 2.1: Garage plan

| Beschrijving | Type | Actie |
|---|---|---|
| 1. Dak Garage | Asbestmateriaal | Verwijderen |
| 3. Schakelaar met stopcontact in garage | Asbestmateriaal | Zorgvuldig beheren |

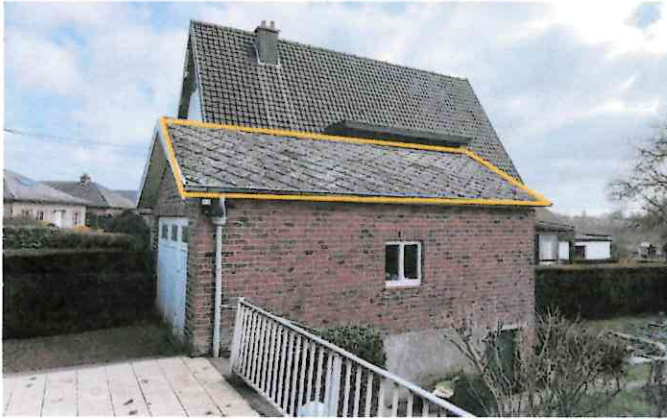
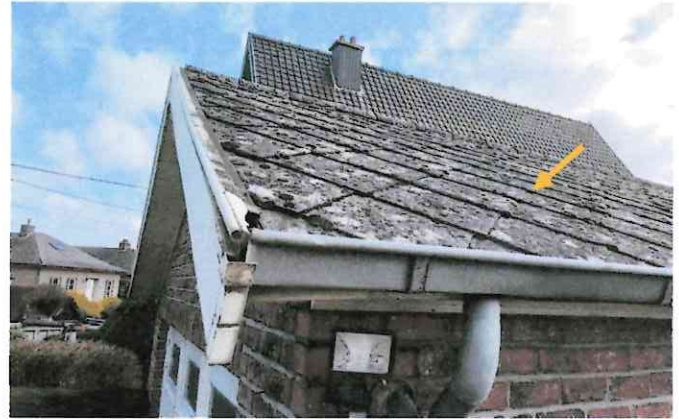
| Fiche 1: Dak Garage..... | 14 |

Het asbestmateriaal valt onder de mijlpaal van 2034.

**Verwijderen**

| Eindbeoordeling materiaalrisico | Laag materiaalrisico en/of verlaagde kans op vezelvrijgave |

| Gebondenheid | Categorie 1: hechtgebonden in oorsprong |
| Asbestsoort (vezeltype) | Crocidoliet aanwezig |
| Asbestconcentratie | Laag (< 50%) |
| Afschermingsgraad van het gehele materiaal | Geheel of deels vrij aan de buitenlucht |
| Toestand van het materiaal | Onbeschadigd, niet verweerd |

| Beschrijving | Dak Garage |
| Asbestmateriaal | Dak- en gevelbekleding - Lei, shingle |
| Hoeveelheid (oppervlakte - aantal) | • 30,00 m² - 1 stuk |

- Zorg voor een veilig beheer. Vermijd het beschadigen van het asbestmateriaal. Controleer de toestand jaarlijks op wijzigingen.

- Eenvoudige handelingen: mag via doe-het-zelf of door werknemer(s) met opleidingsattest eenvoudige handelingen.  
Aanbevolen saneringsmethode: Eenvoudige handeling. Het materiaal dient in zijn geheel te worden verwijderd zonder deze te beschadigen.

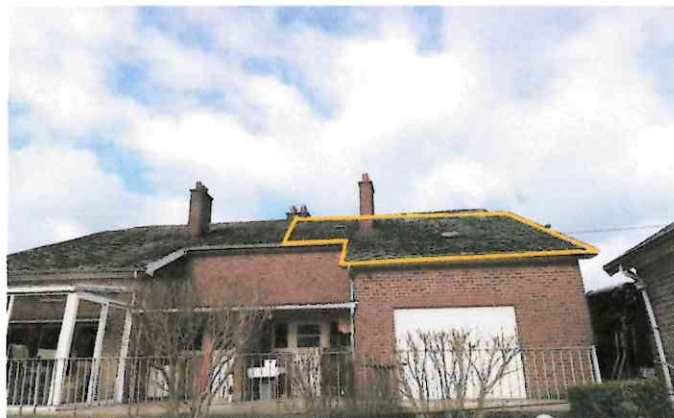
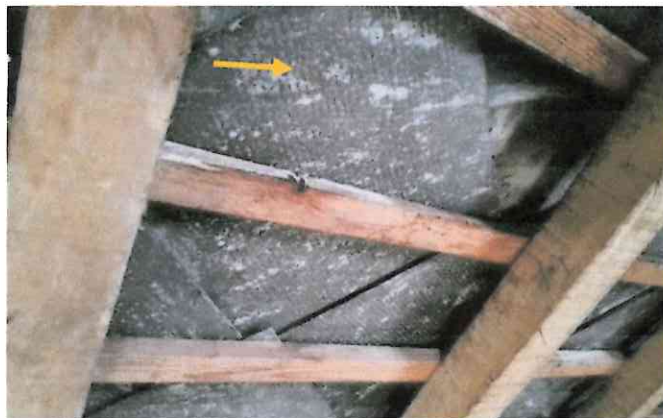
| Fiche 2: Dak huis..... | 17 |

Het asbestmateriaal valt onder de mijlpaal van 2034.

**Verwijderen**

| Eindbeoordeling materiaalrisico | Laag materiaalrisico en/of verlaagde kans op vezelvrijgave |

| Gebondenheid | Categorie 1: hechtgebonden in oorsprong |
| Asbestsoort (vezeltype) | Crocidoliet aanwezig |
| Asbestconcentratie | Laag (< 50%) |
| Af schermingsgraad van het gehele materiaal | Geheel of deels vrij aan de buitenlucht |
| Toestand van het materiaal | Onbeschadigd, niet verweerd |

| Beschrijving | Dak huis |
| Asbestmateriaal | Dak- en gevelbekleding - Lei, shingle |
| Hoeveelheid (oppervlakte - aantal) | • 170,00 m² - 1 stuk |

- Zorg voor een veilig beheer. Vermijd het beschadigen van het asbestmateriaal. Controleer de toestand regelmatig op wijzigingen.

- Eenvoudige handelingen: mag via doe-het-zelf of door werknemer(s) met opleidingsattest eenvoudige handelingen.  
Aanbevolen saneringsmethode: Eenvoudige handeling. Het materiaal dient in zijn geheel te worden verwijderd zonder deze te beschadigen.

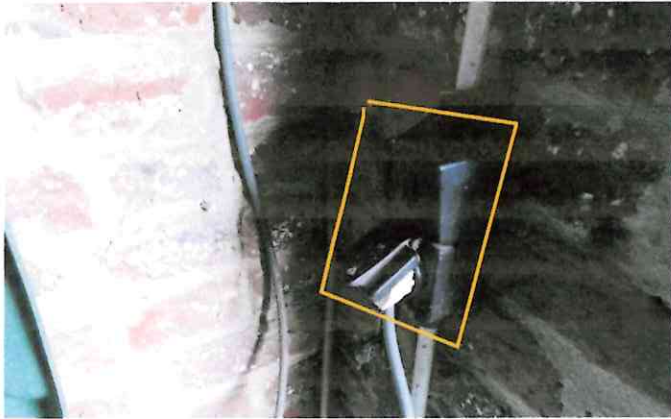
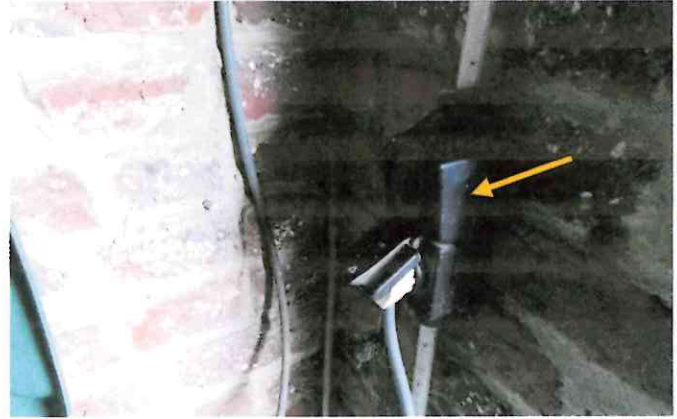
| Fiche 3: Schakelaar met stopcontact in garage..... | 20 |

Het asbestmateriaal valt onder de mijlpaal van 2040.

Zorgvuldig beheren

| Eindbeoordeling materiaalrisico | Laag materiaalrisico en/of verlaagde kans op vezelvrijgave |

| Gebondenheid | Categorie 1: hechtgebonden in oorsprong |
| Asbestsoort (vezeltype) | Crocidoliet aanwezig |
| Asbestconcentratie | Laag (< 50%) |
| Af schermingsgraad van het gehele materiaal | Geheel of deels (ook) vrij aan binnenluchtstromen |
| Toestand van het materiaal | Onbeschadigd, niet verweerd |

| Beschrijving | Schakelaar met stopcontact in garage |
| Asbestmateriaal | Plaat, paneel, tablet - Type Bakeliet |
| Hoeveelheid (oppervlakte - dikte - aantal) | • 0,05 m <sup>2</sup> - 0,20 cm - 1 stuk |

- Zorg voor een veilig beheer. Vermijd het beschadigen van het asbestmateriaal. Controleer de toestand jaarlijks op wijzigingen.

- Eenvoudige handelingen: mag via doe-het-zelf of door werknemer(s) met opleidingsattest eenvoudige handelingen  
Aanbevolen saneringsmethode: Eenvoudige handeling. Het materiaal dient in zijn geheel te worden verwijderd zonder deze te beschadigen.

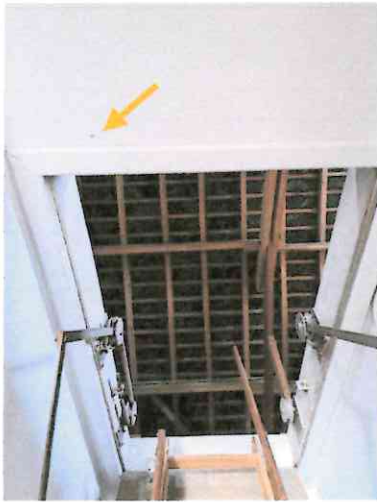
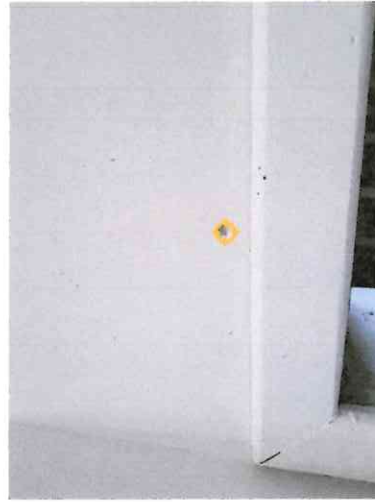
## Fiche 4: Pleister plafond

Geen asbest

| # | Type | Referentie | Resultaat |
|---|---|---|---|
| 4.1 | Mengmonster | MM02 | Geen asbest |

| Beschrijving | Pleister plafond |

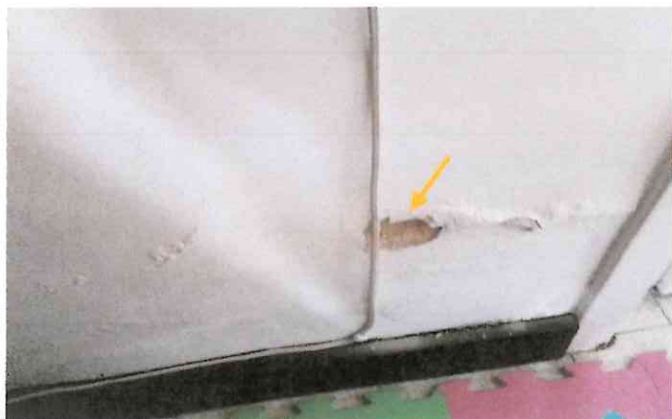
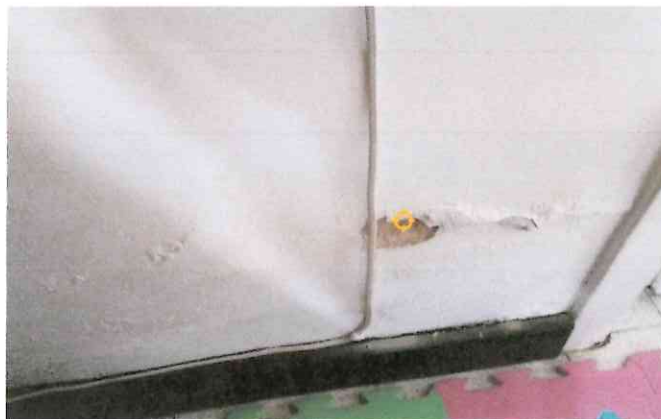
| Fiche 5: Pleister muur..... | 26 |

Geen asbest

| # | Type | Referentie | Resultaat |
|---|---|---|---|
| 5.1 | Mengmonster | MM01 | Geen asbest |

| Beschrijving | Pleister muur |
