# Asbestinventarisatetest

Kleine Bergstraat 5, 3300 Tienen

Attestnummer : 20230704-000340.000

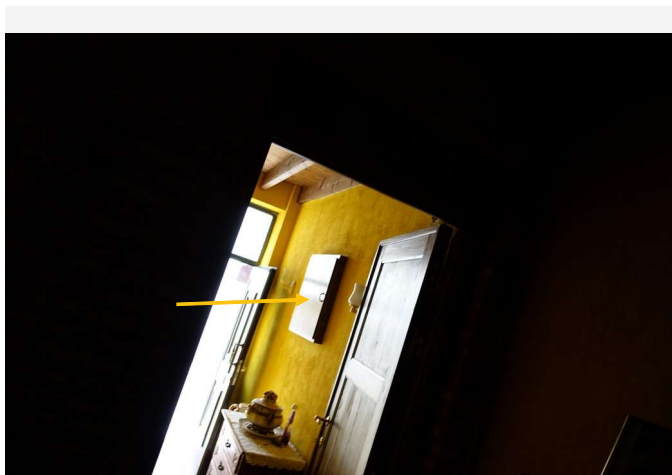
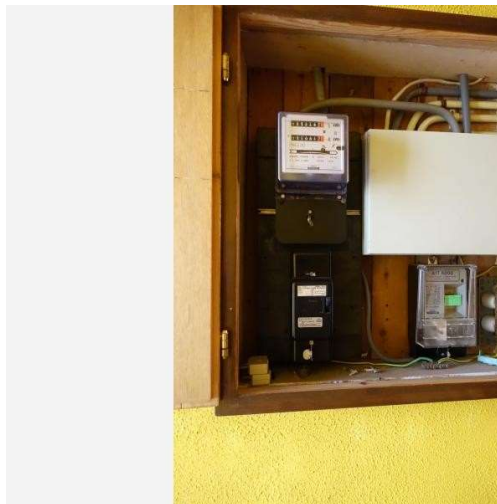
| Eindbeoordeling materiaalarisico | Laag materiaalarisico en/of verlaagde kans op vezelvrijgave |

| Asbestsoort (vezeltype) | Crocidoliet aanwezig |
| Toestand van het materiaal | Onbeschadigd, niet verweerd |

| Beschrijving | elektrische installatie netwerkbeheerder |
| Asbestmateriaal | Plaat, paneel, tablet - Type Bakeliet |

- Zorg voor een veilig beheer. Vermijd het beschadigen van het asbestmateriaal. Controleer de toestand jaarlijks op wijzigingen.

- Eenvoudige handelingen: mag via doe-het-zelf of door werknemer(s) met opleidingsattest eenvoudige handelingen enkel door de netwerkbeheerder

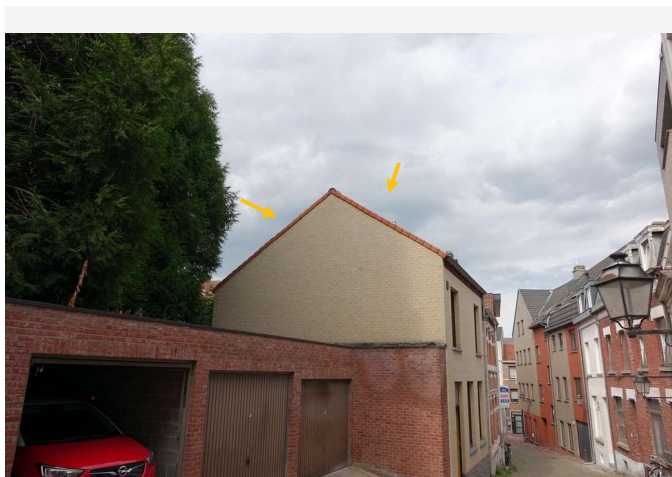
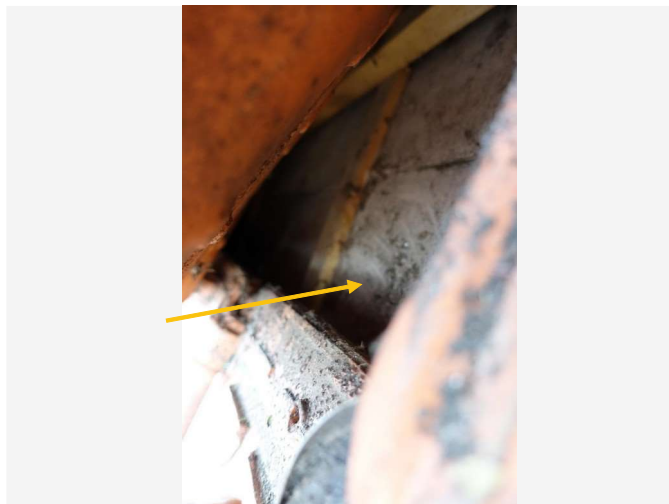
| Eindbeoordeling materiaalisico | Laag materiaalisico en/of verlaagde kans op vezelvrijgave |

| Asbestsoort (vezeltype) | Crocidoliet aanwezig |
| Toestand van het materiaal | Onbeschadigd, niet verweerd |

| Beschrijving | onderdak |
| Asbestmateriaal | Plaat, paneel, tablet - Type Menuiserite |
| Eenvoudig bereikbaar | Nee<br><br>• Het asbestmateriaal is bedekt (uitgezonderd laag verf, coating, behang, kunststof, textiel) en het wegnemen van het bedekkende materiaal kan niet zonder het bedekkende materiaal te beschadigen. |

- Zorg voor een veilig beheer en verwijder dit asbestmateriaal wanneer het bij werken eenvoudig bereikbaar wordt. Controleer de toestand jaarlijks op wijzigingen.

- Eenvoudige handelingen: mag via doe-het-zelf of door werknemer(s) met opleidingsattest eenvoudige handelingen enkel door erkend aanemer voor een correcte afhandeling

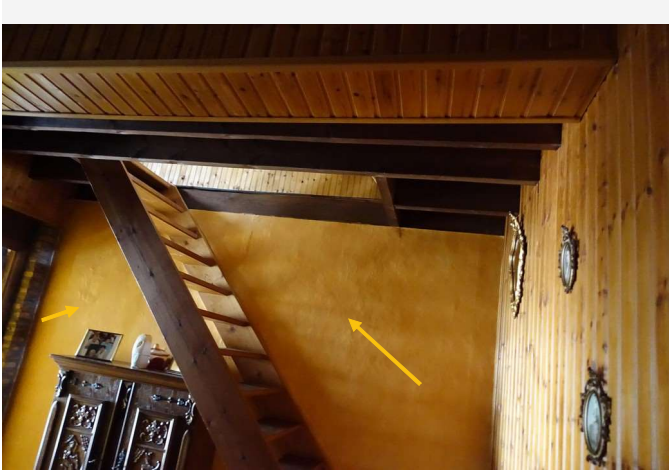
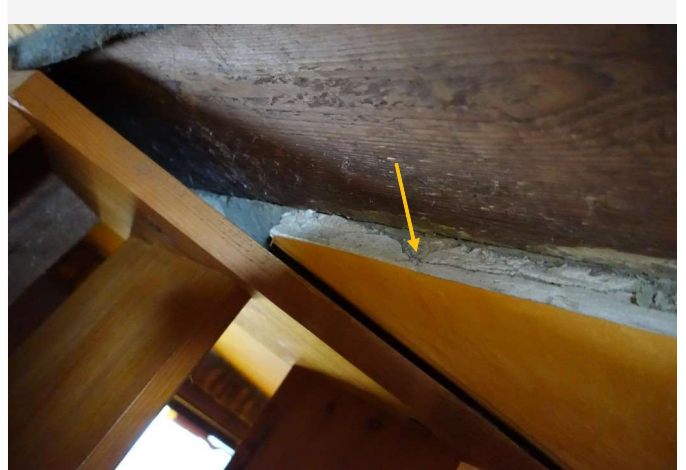
| Eindbeoordeling materiaalarisico | Laag materiaalarisico en/of verlaagde kans op vezelvrijgave |

| Asbestsoort (vezeltype) | Crocidoliet aanwezig |
| Toestand van het materiaal | Onbeschadigd, niet verweerd |

| Beschrijving | eternitplaat vochtwerend |
| Asbestmateriaal | Dak- en gevelbekleding - Plaat |

- Zorg voor een veilig beheer. Vermijd het beschadigen van het asbestmateriaal. Controleer de toestand jaarlijks op wijzigingen.

- Eenvoudige handelingen: mag via doe-het-zelf of door werknemer(s) met opleidingsattest eenvoudige handelingen enkel door erkend aanemer voor een correcte afhandeling

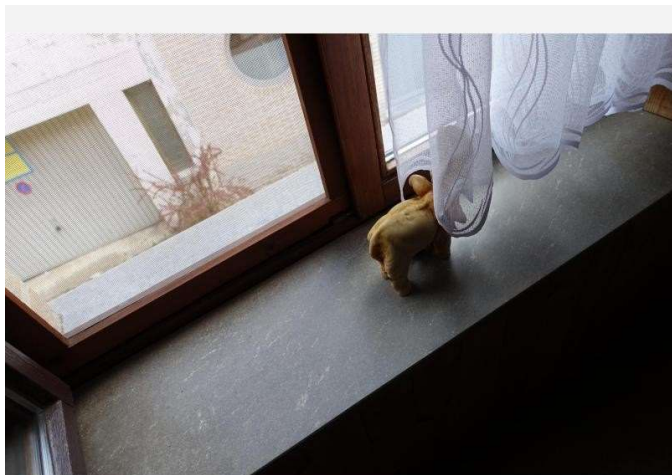
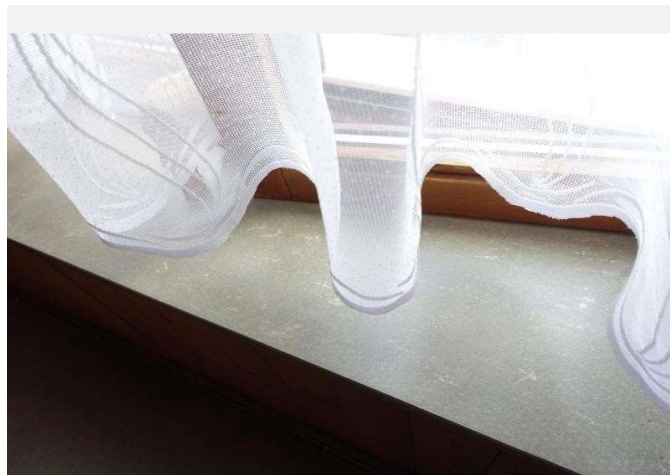
| Eindbeoordeling materiaalrisico | Zeer laag materiaalrisico en/of zeer lage kans op vezelvrijgave |

| Asbestsoort (vezeltype) | Alleen chrysotiel |
| Toestand van het materiaal | Onbeschadigd, niet verweerd |

| Beschrijving | vensterbanken binnen |
| Asbestmateriaal | Plaat, paneel, tablet - Type Massal |

- Zorg voor een veilig beheer. Vermijd het beschadigen van het asbestmateriaal. Controleer de toestand jaarlijks op wijzigingen.

- Eenvoudige handelingen: mag via doe-het-zelf of door werknemer(s) met opleidingsattest eenvoudige handelingen enkel door erkend aanemer voor een correcte afhandeling

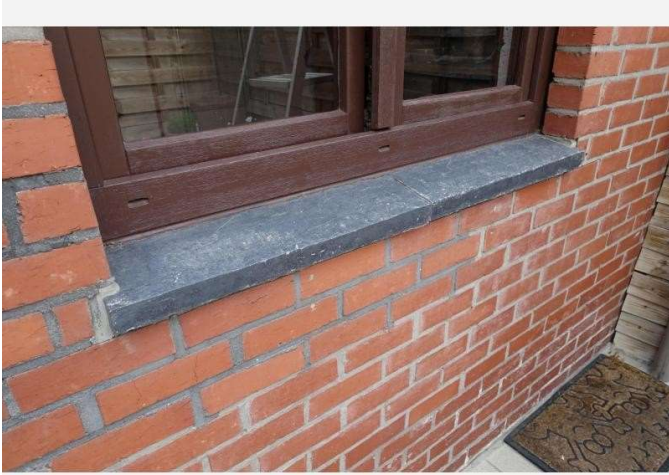
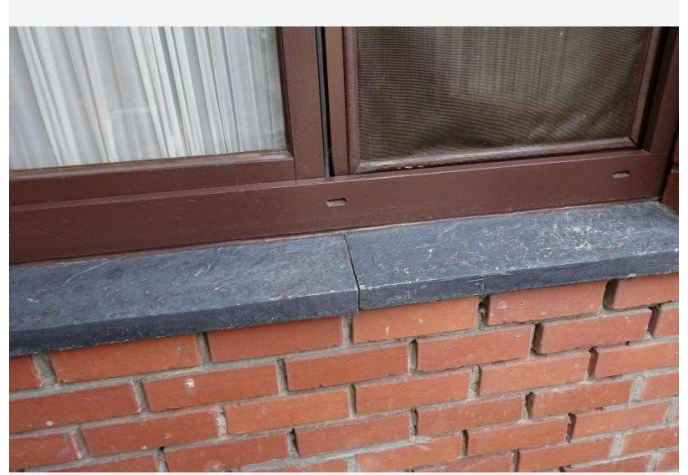
| Eindbeoordeling materiaalrisico | Laag materiaalrisico en/of verlaagde kans op vezelvrijgave |

| Asbestsoort (vezeltype) | Crocidoliet aanwezig |
| Afschermingsgraad van het gehele materiaal | Geheel of deels vrij aan de buitenlucht |
| Toestand van het materiaal | Onbeschadigd, niet verweerd |

| Beschrijving | buitendorpels vensters |
| Asbestmateriaal | Deksteen, muurkap - Vol |

- Zorg voor een veilig beheer. Vermijd het beschadigen van het asbestmateriaal. Controleer de toestand jaarlijks op wijzigingen.

- Eenvoudige handelingen: mag via doe-het-zelf of door werknemer(s) met opleidingsattest eenvoudige handelingen enkel door erkend aanemer voor een correcte afhandeling

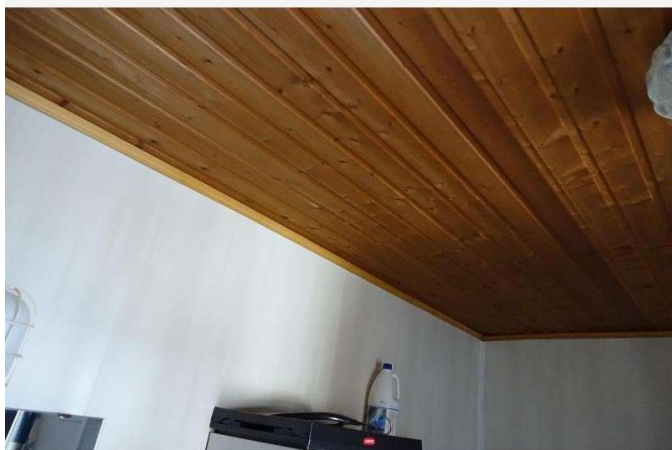
alle plafonds zijn afgewerkt met houten of kunststof bedekking

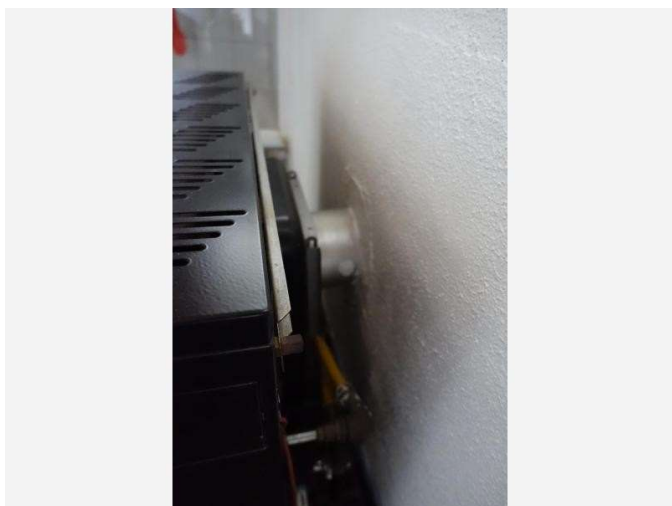
Bij de aansluitingen van de gaskachels op het rookgaskanaal kan asbestkoord zijn gebruikt. Hou hier rekening mee bij demontage.

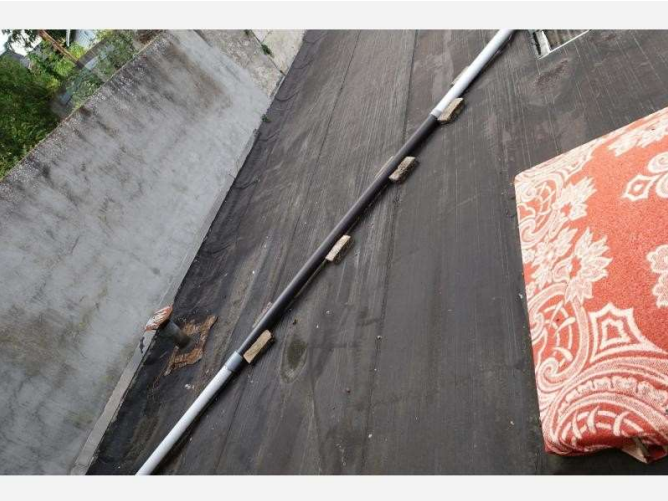
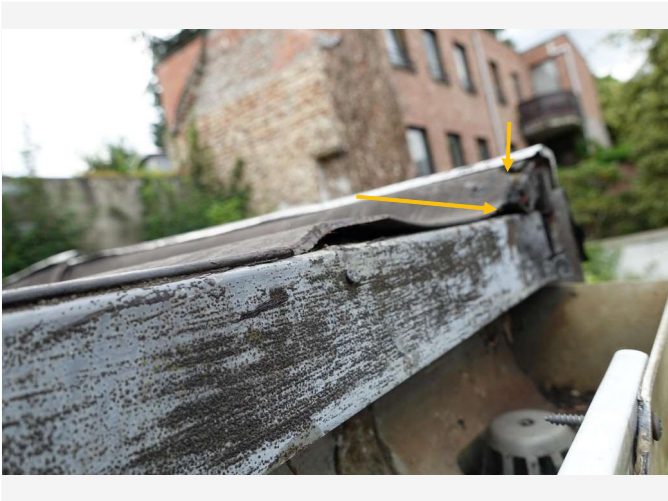
# Fiche 8: roofing plat dak

Geen asbest

| # | Type | Referentie | Resultaat |
|---|---|---|---|
| 8.1 | Puntmonster | M2 roofing | Geen asbest |

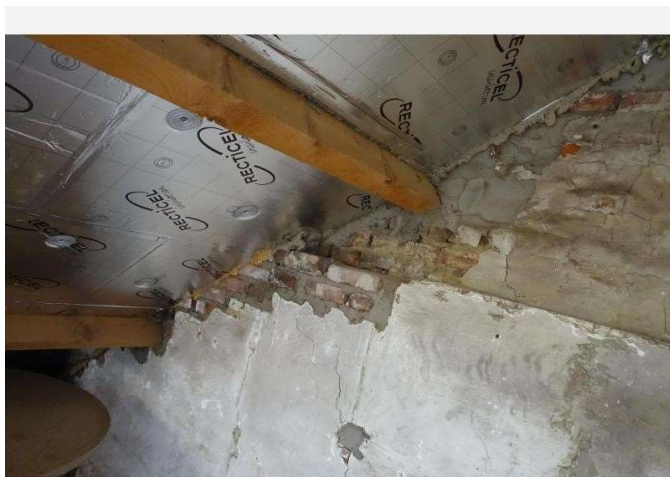
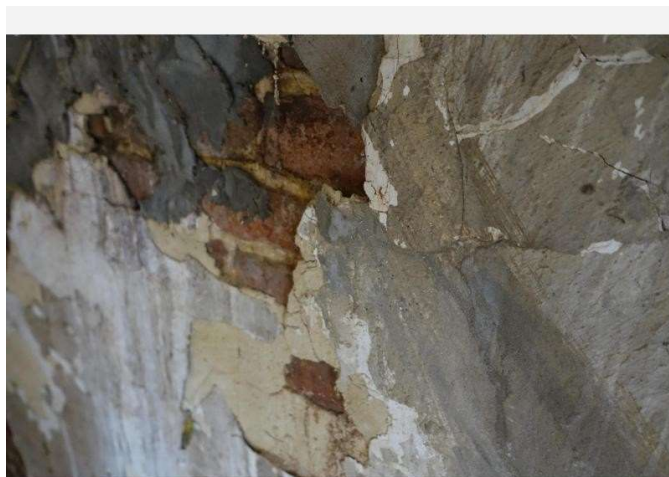
## Fiche 9: wandpleister

Geen asbest

| # | Type | Referentie | Resultaat |
|---|---|---|---|
| 9.1 | Mengmonster | M1 wandpleister | Geen asbest |
