# Asbestinventarisatietest

Astridlaan 64, 9500 Geraardsbergen

Attestnummer : 20260413-000300.000

Uitgegeven op : 13.04.2026

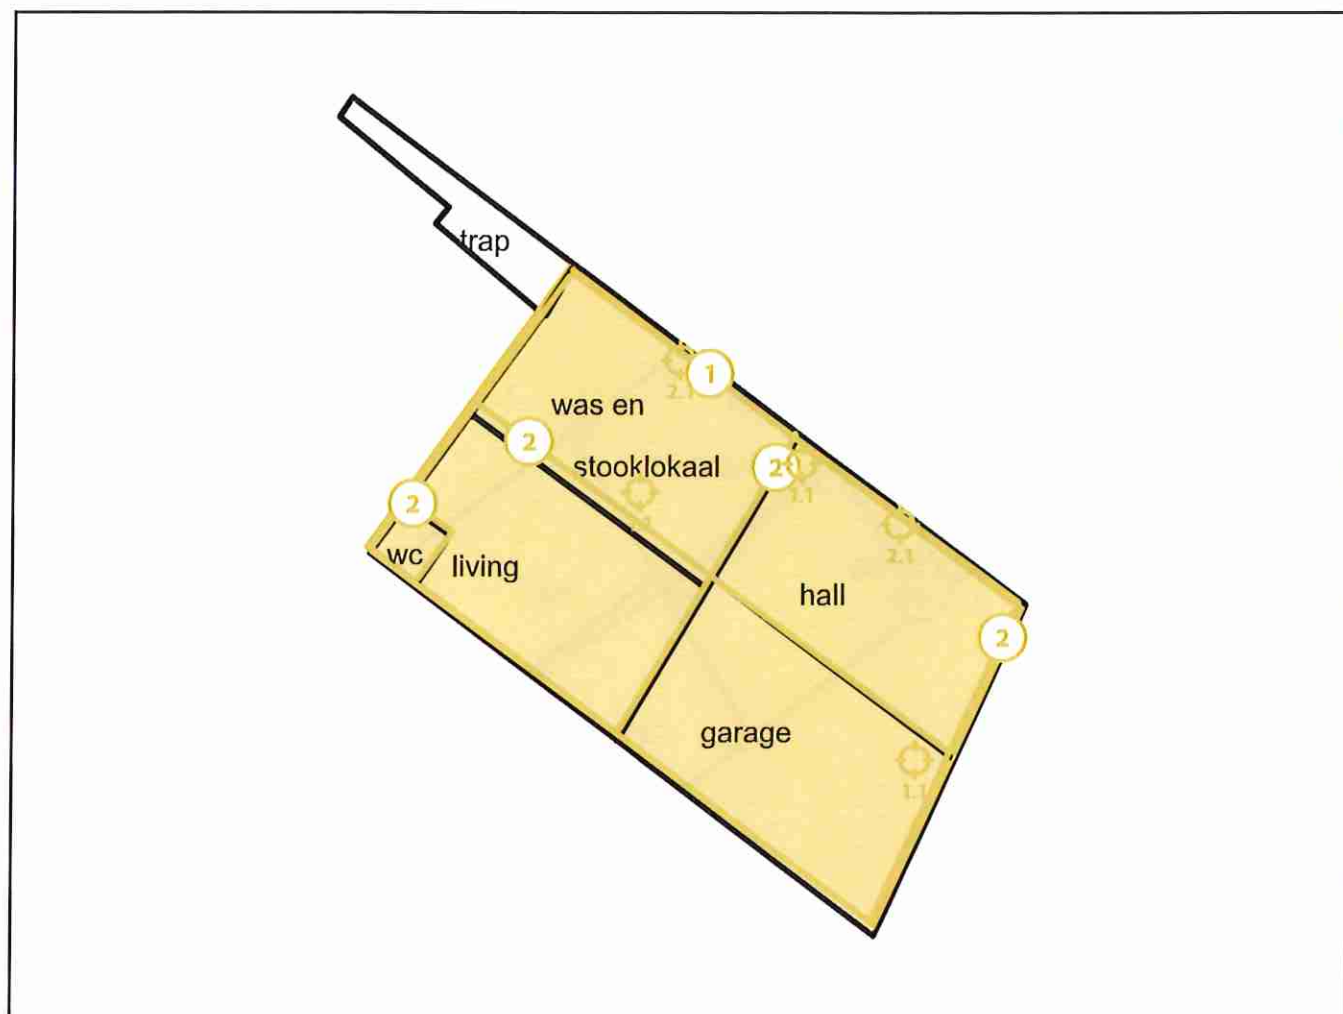
## Plan 1.1: Hoofdgebouw plan gelijkvloers

| Beschrijving | Type | Actie |
|---|---|---|
| 1. pleister plafonds | Asbestmateriaal | Zorgvuldig beheren |
| 2. pleister muur | Asbestmateriaal | Zorgvuldig beheren |

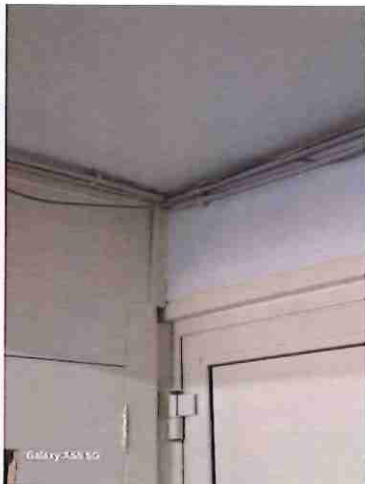
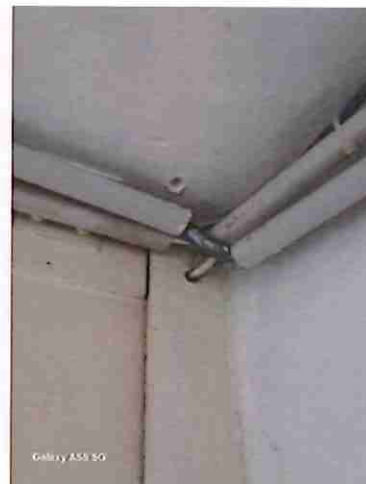
## Fiche 1: pleister plafonds

Asbestmateriaal

Het asbestmateriaal valt onder de mijlpaal van 2040.

| Eindbeoordeling materiaalarisico | Laag materiaalarisico en/of verlaagde kans op vezelvrijgave |

| Gebondenheid | Categorie 2: niet-hechtgebonden met matrix |
| Asbestsoort (vezeltype) | Alleen chrysotiel aanwezig |
| Toestand van het materiaal | Licht beschadigd, licht verweerd. Intacte calciumsilicaatplaat of materiaal met categorie 3-gebondenheid |

| # | Type | Referentie | Resultaat |
|---|---|---|---|
| 1.1 | Mengmonster | P484 | Chrysotiel |

| Opmerking | geen plafondpleister in keuken en badkamer. (gyproc) |

- Zorg voor een veilig beheer. Vermijd het beschadigen van het asbestmateriaal. Controleer de toestand jaarlijks op wijzigingen.
- Voer bijkomende staalname(s) uit.

- Hermetische zone (erkend asbestverwijderaar)  
binnen, niet hechtgebonden, goede staat, eenvoudig bereikbaar

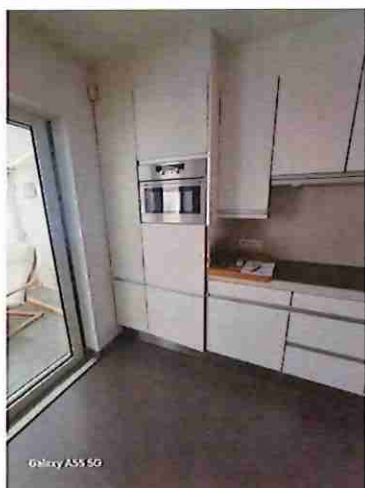
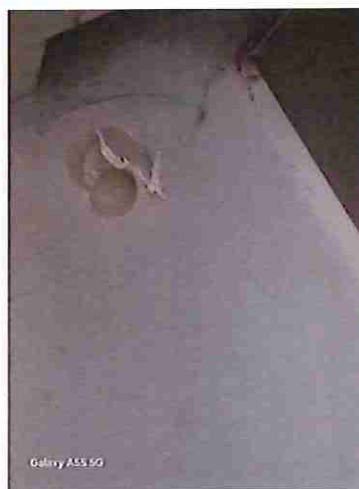
## Fiche 2: pleister muur

Asbestmateriaal

Het asbestmateriaal valt onder de mijlpaal van 2040.

| Eindbeoordeling materiaalrisico | Laag materiaalrisico en/of verlaagde kans op vezelvrijgave |

| Gebondenheid | Categorie 2: niet-hechtgebonden met matrix |
| Asbestsoort (vezeltype) | Alleen chrysotiel aanwezig |
| Toestand van het materiaal | Licht beschadigd, licht verweerd. Intacte calciumsilicaatplaat of materiaal met categorie 3-gebondenheid |

| # | Type | Referentie | Resultaat |
|---|---|---|---|
| 2.1 | Mengmonster | P483 | Chrysotiel |

- Zorg voor een veilig beheer. Vermijd het beschadigen van het asbestmateriaal. Controleer de toestand jaarlijks op wijzigingen.
- Voer bijkomende staalname(s) uit.

- Hermetische zone (erkend asbestverwijderaar)  
binnen, niet hechtgebonden, goede staat, eenvoudig bereikbaar.

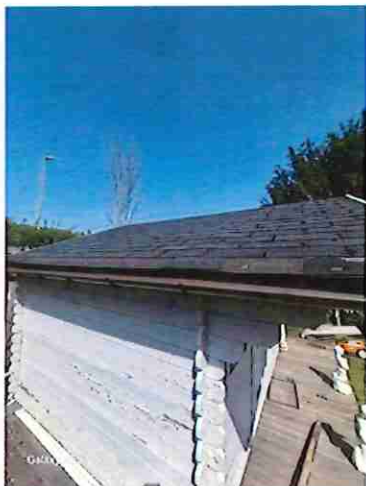
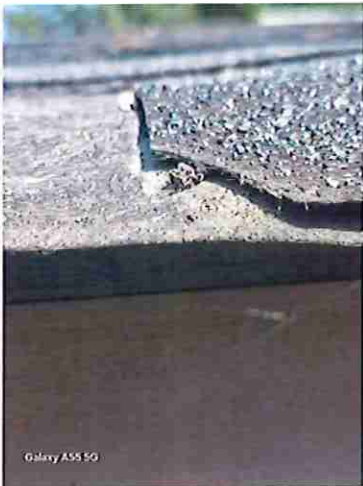
## Fiche 3: roofingdak op tuinhuis

Geen asbest

| # | Type | Referentie | Resultaat |
|---|---|---|---|
| 3.1 | Puntmonster | P485 | Geen asbest |

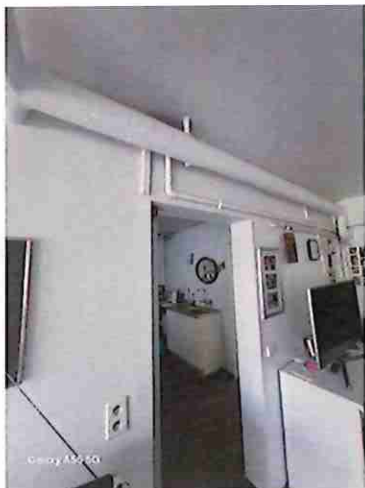
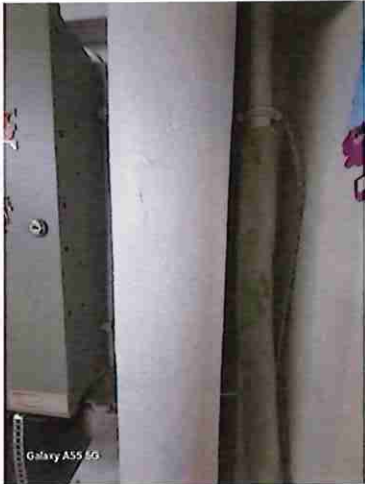
# Fiche 4: thermische isolatie gelijkvloers

Geen asbest

| # | Type | Referentie | Resultaat |
|---|---|---|---|
| 4.1 | Mengmonster | P487 recht | Geen asbest |
| 4.2 | Mengmonster | P488 bocht | Geen asbest |

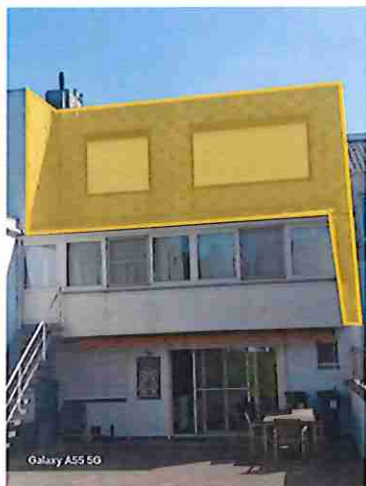
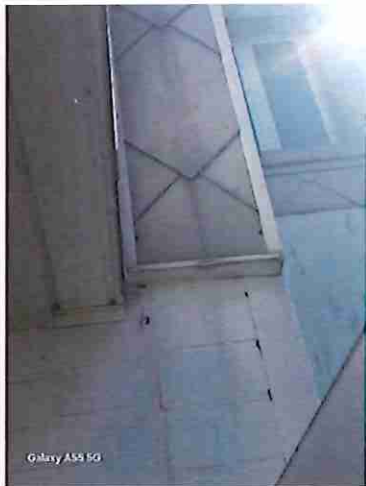
## Fiche 5: asbestleien op achterzijde, gevel

Geen asbest

| # | Type | Referentie | Resultaat |
|---|---|---|---|
| 5.1 | Puntmonster | P486 | Geen asbest |

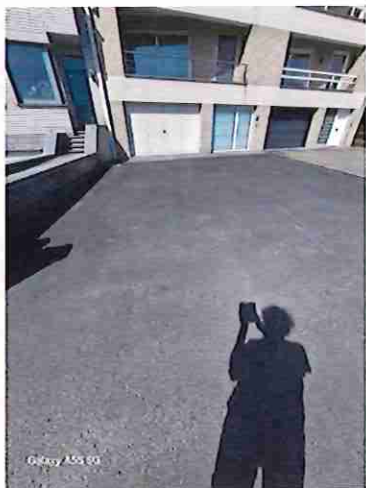
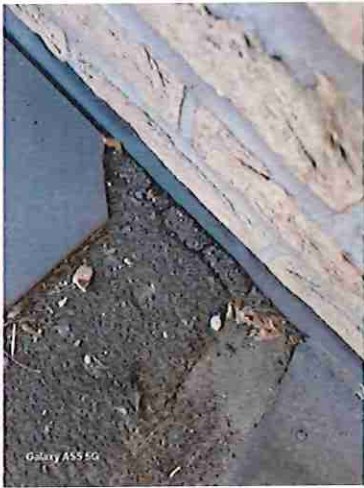
# Fiche 6: tarmac voor de woning

Geen asbest

| # | Type | Referentie | Resultaat |
|---|---|---|---|
| 6.1 | Puntmonster | P482 | Geen asbest |

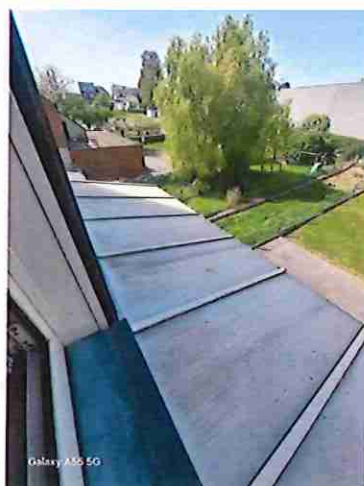
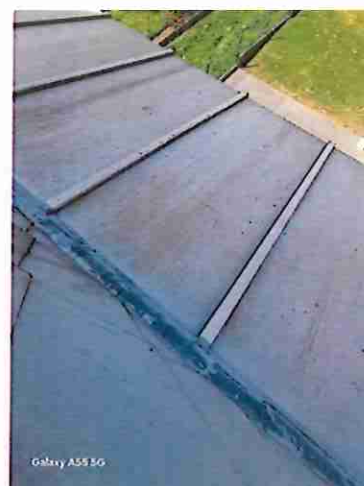
## Fiche 10: overdekking terras achterzijde verdiep 1

| Beschrijving | Notitie | Terug te vinden op plannen |
|---|---|---|
| Fiche 10: overdekking terras achterzijde verdiep 1 | overdekking in kunststof | Plan 1.4: Hoofdgebouw plan +1 kopie |

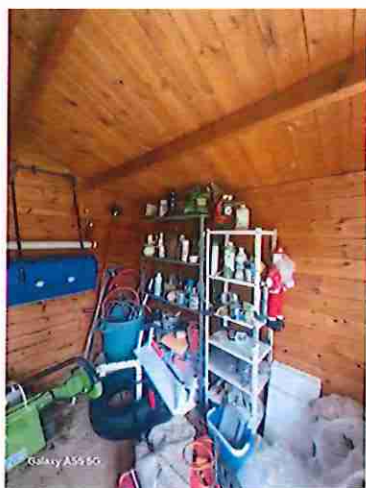
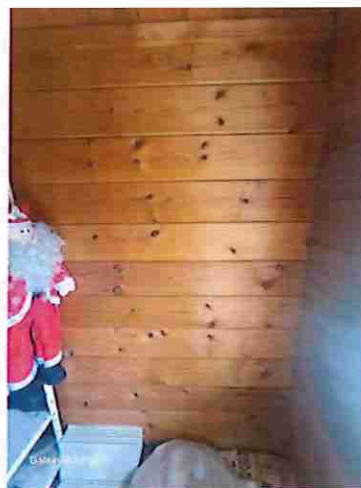
### Fiche 14: geen pleisterwerk in bijgebouw 2 en constructie 3

| Beschrijving | Notitie | Terug te vinden op plannen |
|---|---|---|
| Fiche 14: geen pleisterwerk in bijgebouw 2 en constructie 3 | bijgebouw 2 en constructie 3 (zie bijlage) | - |
