# Asbestinventarisatetest

Duffelsesteenweg 44, 2550 Kontich

Attestnummer : **20261016-000216.000**

**Asbestveilig** (maar mogelijk niet asbestvrij)

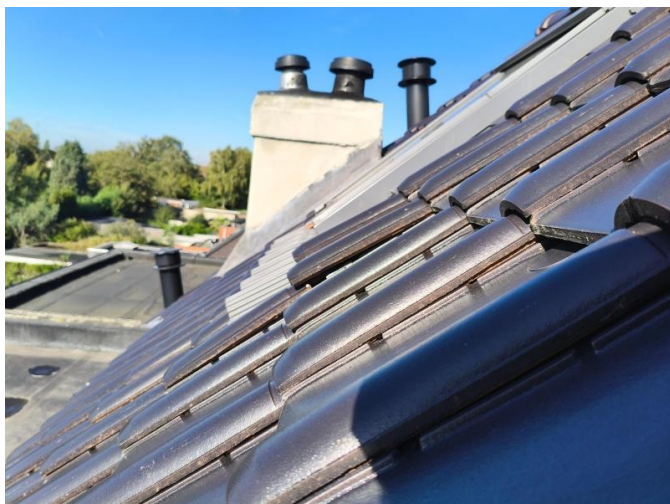
Situeringsfoto

**Reden:** Het te onderzoeken materiaal situeert zich hoger dan 3,50 m te rekenen vanaf een veilige ondergrond

**Uitleg van de asbestdeskundige:** Bij werken (dak of reiniging schouw) kan een stelling geplaatst worden , het is niet duidelijk of er asbestverdachte materialen aanwezig zijn in/rond de schouw.

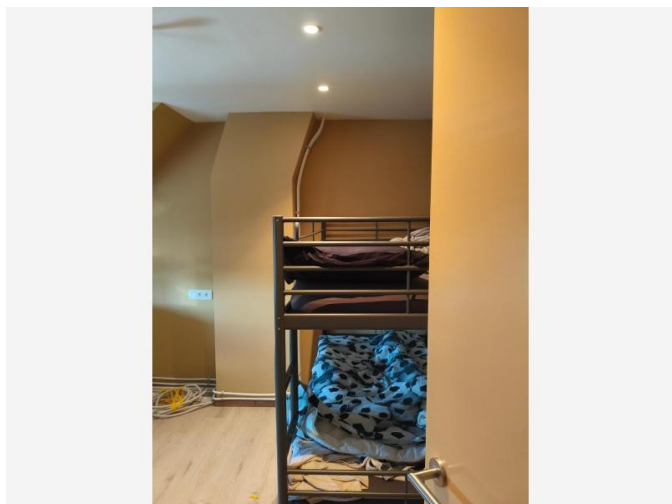
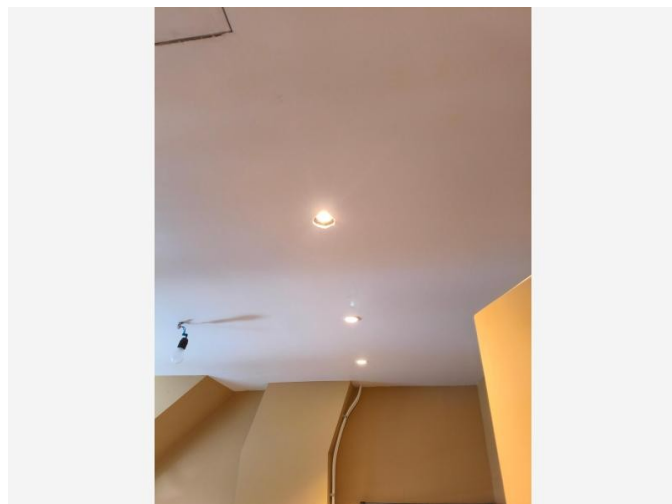
Plafonds zijn afgewerkt met valse plafonds in plaatmateriaal. Het is niet duidelijk of er pleisterwerk of ander verdacht asbestmateriaal aanwezig is achter / op deze valse plafonds, het is aangewezen om bijkomend onderzoek uit te voeren bij werken. Zonder destructieve handeling is het niet mogelijk om na te gaan of er asbesthoudende materialen aanwezig zijn achter de plafond afwerking. Als bij sloop of renovatie blijkt dat er achter deze plafonds nog pleisterwerk of asbest verdachte toepassingen aanwezig zijn, moet dit bemonsterd worden.

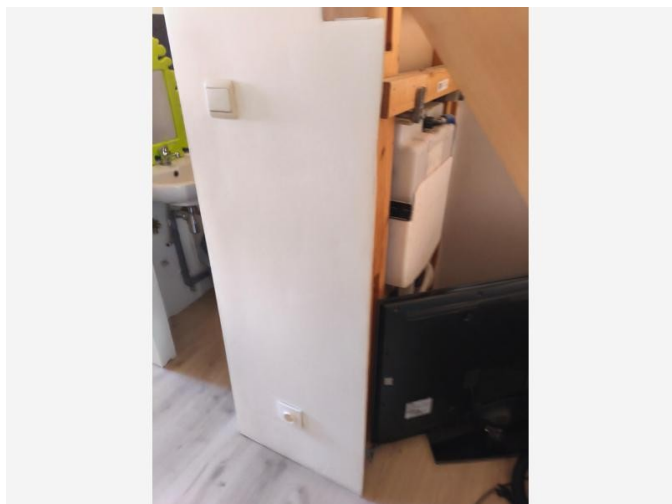
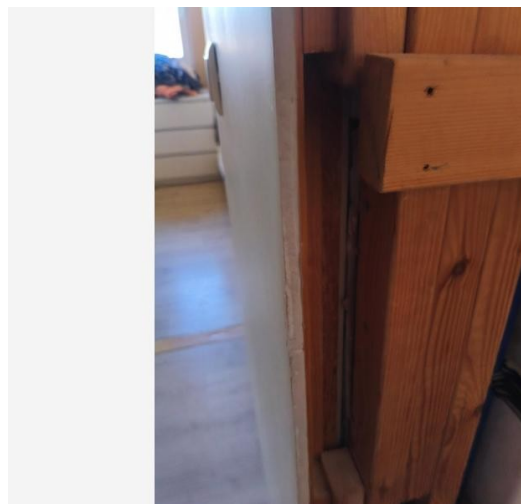
Bepaalde binnenwanden zijn afgewerkt met valse wanden uit gipskarton. Het is niet duidelijk of er pleisterwerk of asbest toepassingen aanwezig zijn achter/op deze valse wanden, het is aangewezen om bijkomend onderzoek uit te voeren bij werken.

Zonder destructieve handeling is het niet mogelijk om na te gaan of er asbesthoudende materialen aanwezig zijn achter de wand afwerking. Als bij sloop of renovatie blijkt dat er achter deze wanden nog pleisterwerk of asbest verdachte toepassingen aanwezig zijn, moet dit bemonsterd worden.

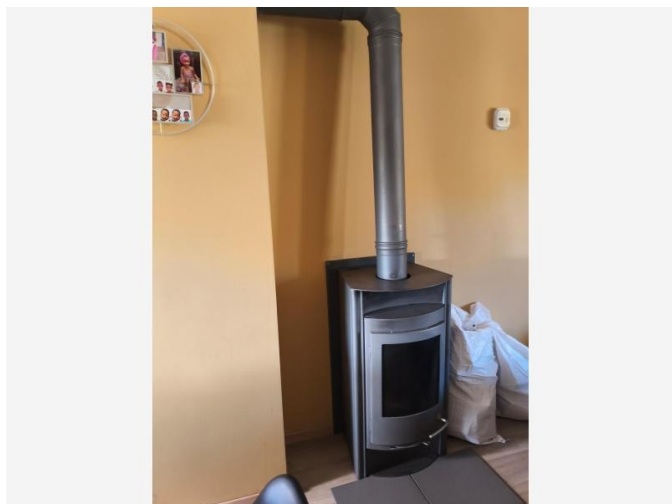
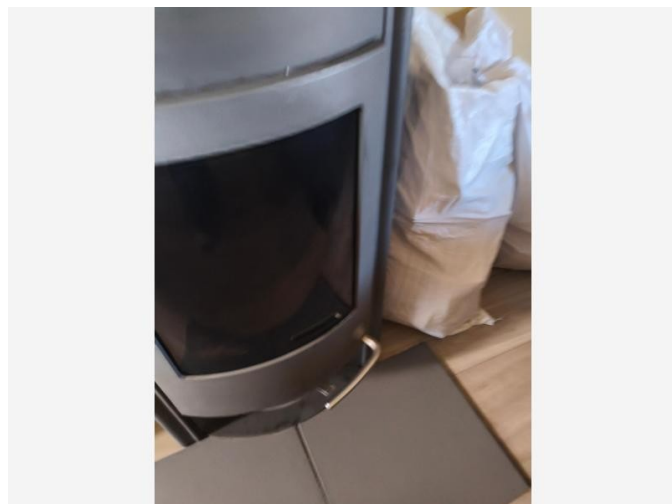
De koord werd visueel herkend als een synthetische koord en is niet asbesthoudend.

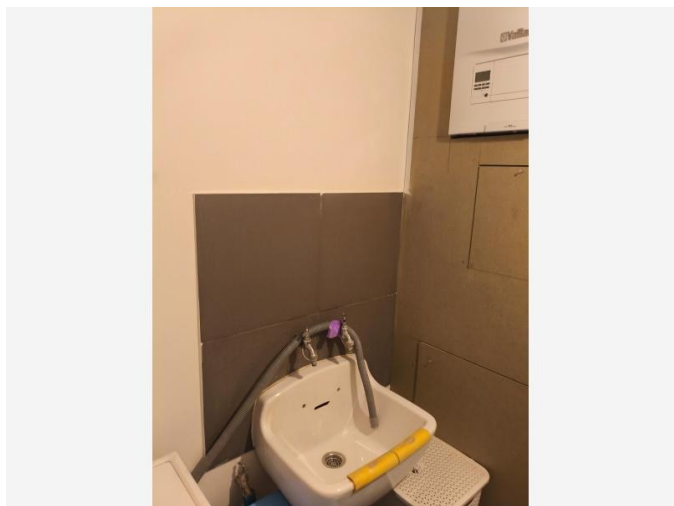
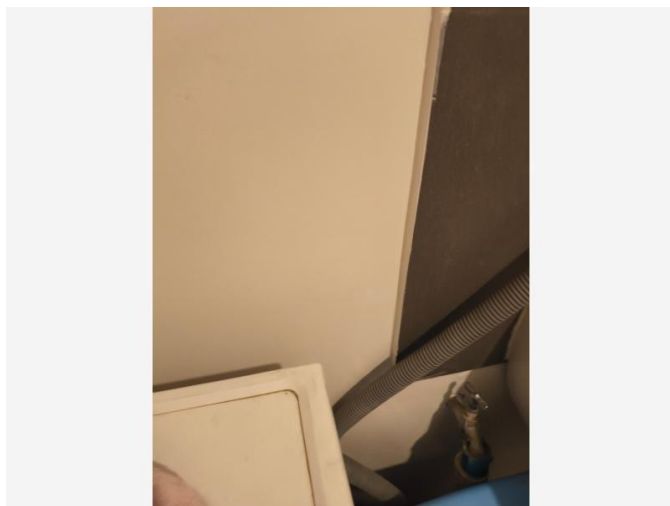
## Fiche 5: Pleisterwerk wanden

Geen asbest

| # | Type | Referentie | Resultaat |
|---|---|---|---|
| 5.1 | Mengmonster | muren | Geen asbest |

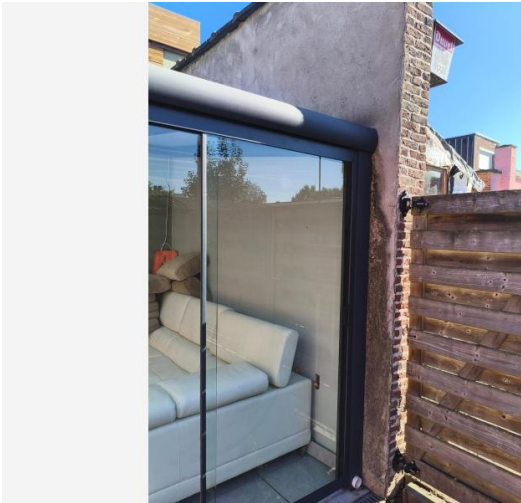
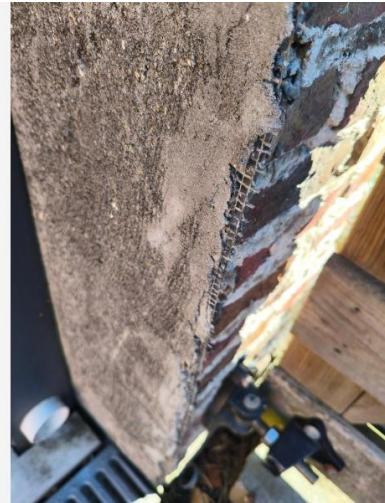
## Fiche 6: Cementering buiten

Geen asbest

| # | Type | Referentie | Resultaat |
|---|---|---|---|
| 6.1 | Mengmonster | cementering buiten | Geen asbest |

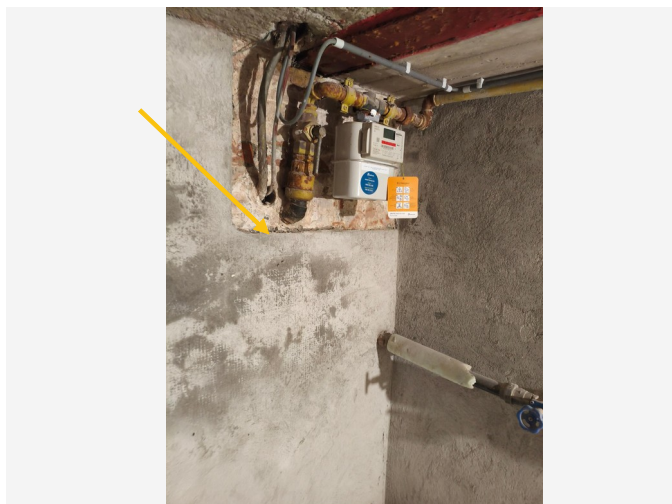
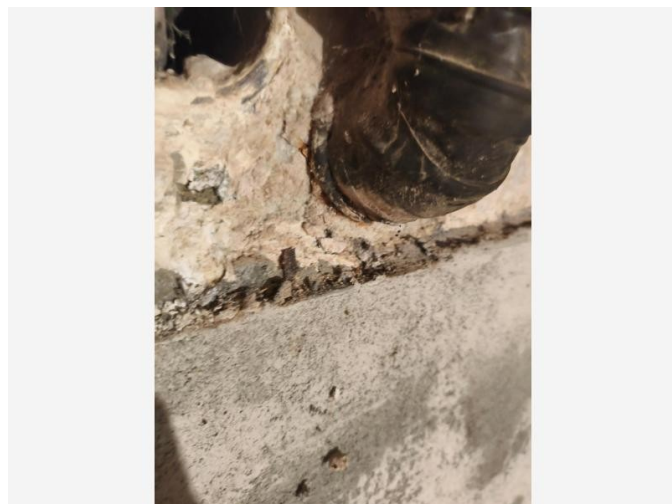
## Fiche 7: Cementering kelder

Geen asbest

| # | Type | Referentie | Resultaat |
|---|---|---|---|
| 7.1 | Mengmonster | 3 cementering kelder | Geen asbest |

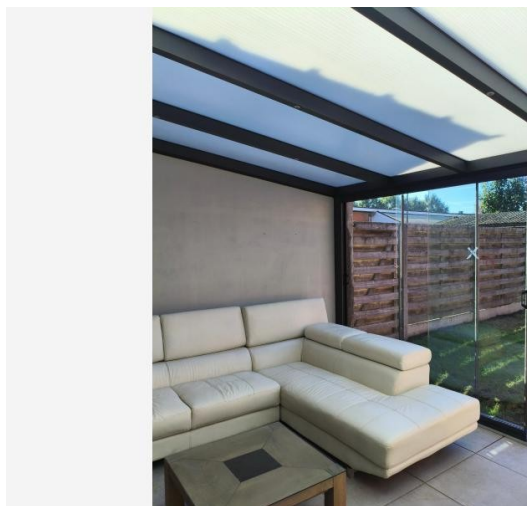
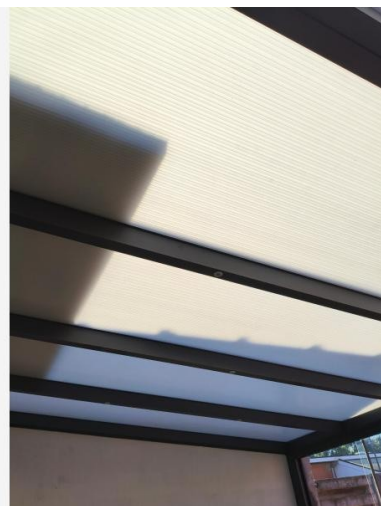
## Fiche 8: Dakbedekking veranda

| Beschrijving | Notitie | Terug te vinden op plannen |
|---|---|---|
| Fiche 8: Dakbedekking veranda | De dakbedekking van de veranda en hal bestaan uit pvc platen met luchtkanalen en bevat geen asbest verdachte materialen. | Plan 2.1: Afdak plan<br>Plan 3.1: Constructie plan |

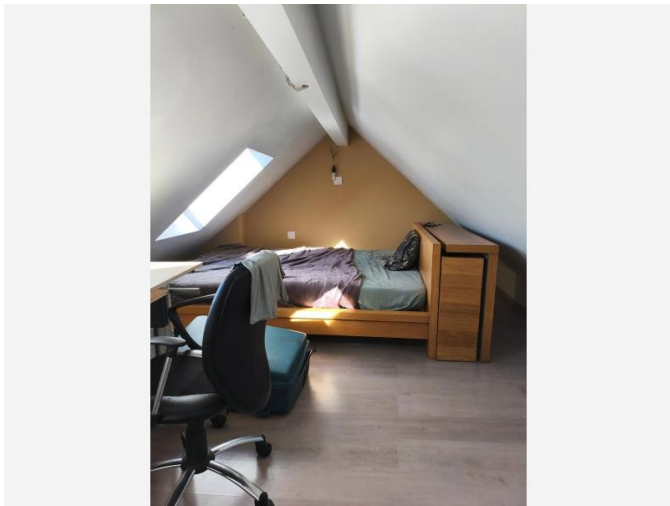
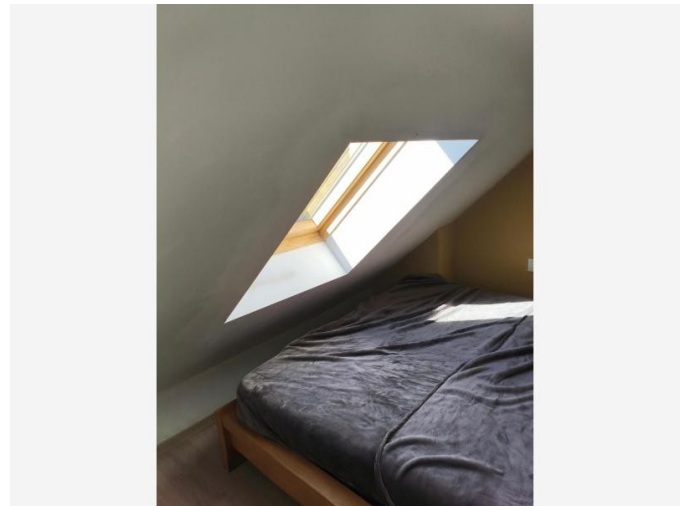
## Fiche 9: Onderdak

| Beschrijving | Notitie | Terug te vinden op plannen |
|---|---|---|
| Fiche 9: Onderdak | Het volledige dak, dakbekleding, onderdak, dakgoten en roofing werd vernieuwd in 2025 door firma Hdl Bouw bv (zie bewijsdocumenten). Op geopunt kunnen we ook de roofing van Level 1 en Level 2 bevestigen. Deze levels zijn vernieuwd in 2008 samen met de grote verbouwingswerken. ( zie bewijsdocumenten) We nemen aan dat bitumen geplaatst na 2001 niet asbesthoudend zijn. Het is niet duidelijk of er asbestverdachte onderlagen aanwezig. Het is aangewezen om extra controle uit te voeren bij eventuele renovatiewerken. De vermelde oppervlaktes, diktes en volumes betreffen een beredeneerde schatting. Er worden geen rechten verleend aan deze oppervlaktes/diktes/volumes. | Plan 1.11: Hoofdgebouw plan |

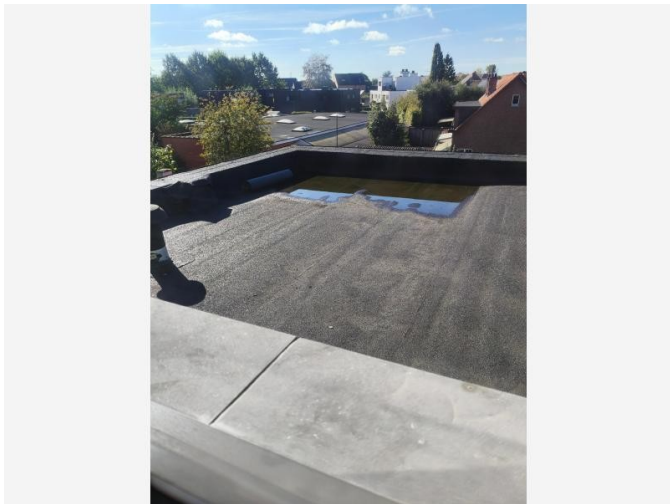
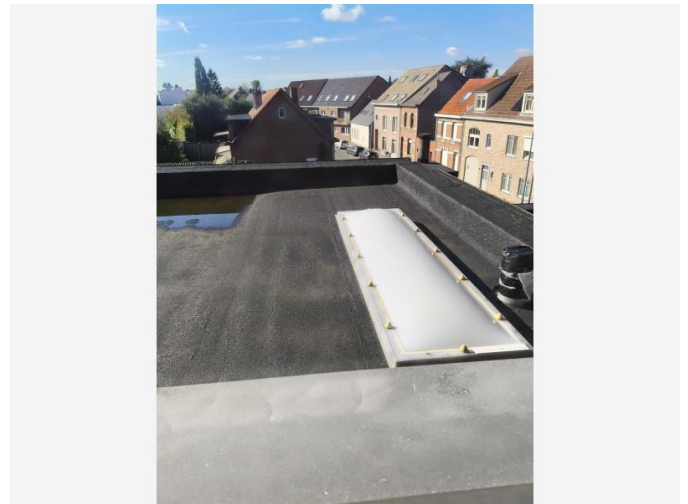
## Fiche 10: Roofing en epdm plat dak

| Beschrijving | Notitie | Terug te vinden op plannen |
|---|---|---|
| Fiche 10: Roofing en epdm plat dak | Het volledige dak, dakbekleding, onderdak, dakgoten en roofing werd vernieuwd in 2025 door firma Hdl Bouw bv (zie bewijsdocumenten). Op geopunt kunnen we ook de roofing van Level 1 en Level 2 bevestigen. Deze levels zijn vernieuwd in 2008 samen met de grote verbouwingswerken. ( zie bewijsdocumenten) We nemen aan dat bitumen geplaatst na 2001 niet asbesthoudend zijn. Het is niet duidelijk of er asbestverdachte onderlagen aanwezig. Het is aangewezen om extra controle uit te voeren bij eventuele renovatiewerken. De vermelde oppervlaktes, diktes en volumes betreffen een beredeneerde schatting. Er worden geen rechten verleend aan deze oppervlaktes/diktes/volumes. | Plan 1.10: Hoofdgebouw plan |

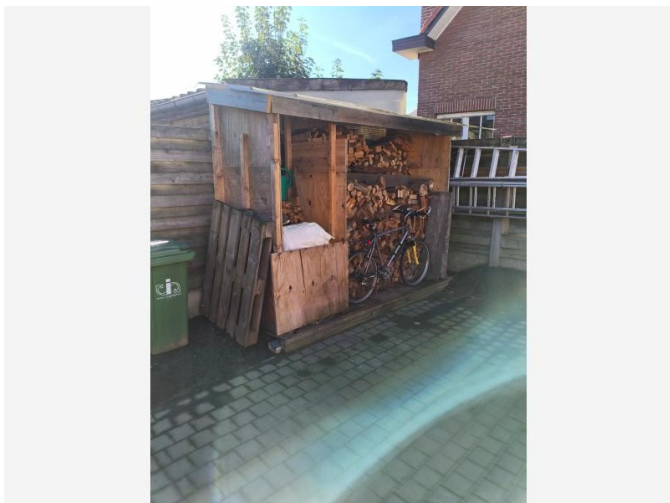
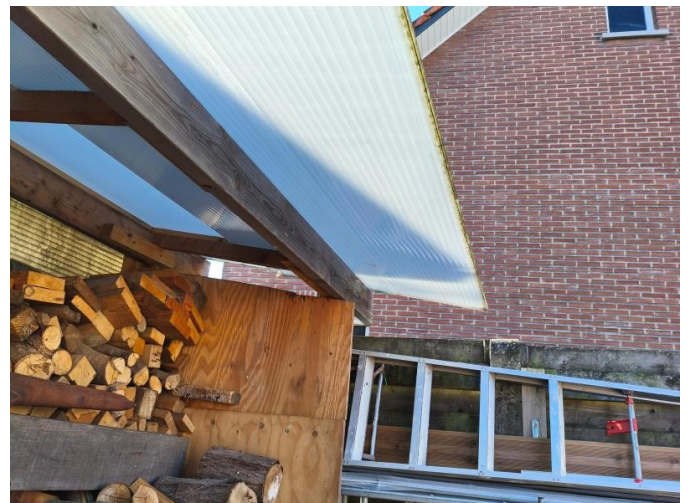
## Fiche 11: Dakbedekking tuinhuis

| Beschrijving | Notitie | Terug te vinden op plannen |
|---|---|---|
| Fiche 11: Dakbedekking tuinhuis | De dakbedekking van het tuinhuis werd gecontroleerd en bestaat uit plexi en bevat geen asbest verdachte materialen. | Plan 5.1: Constructie plan |

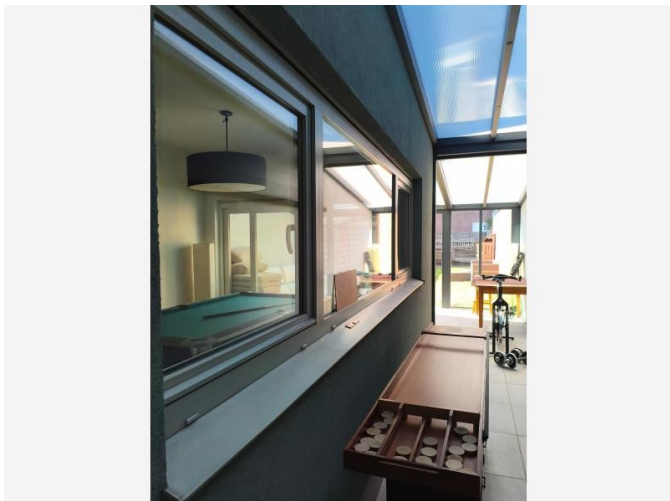
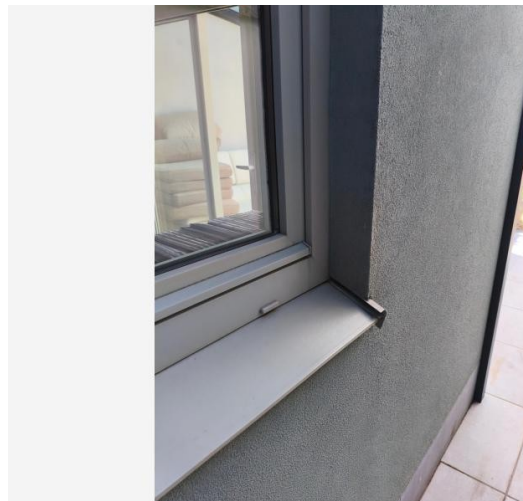
## Fiche 12: Kit aan de ramen

| Fiche 12: Kit aan de ramen | De kit aan de ramen is niet asbestverdacht. | Plan 1.4: Gelijkvloers woning<br>Plan 1.7: Eerste verdiep<br>Plan 1.8: Tweede verdiep |

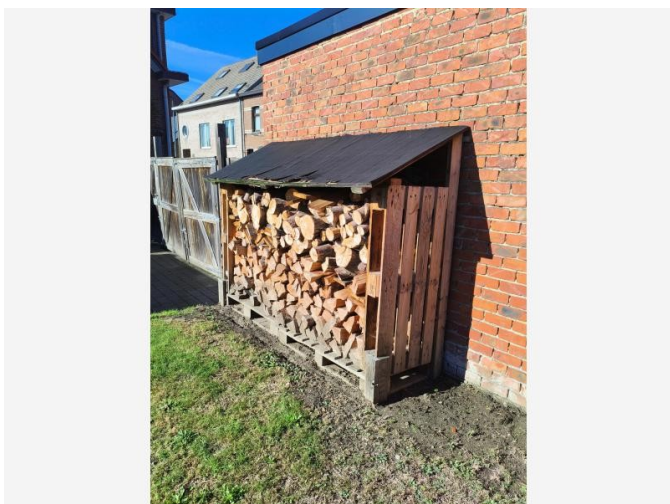
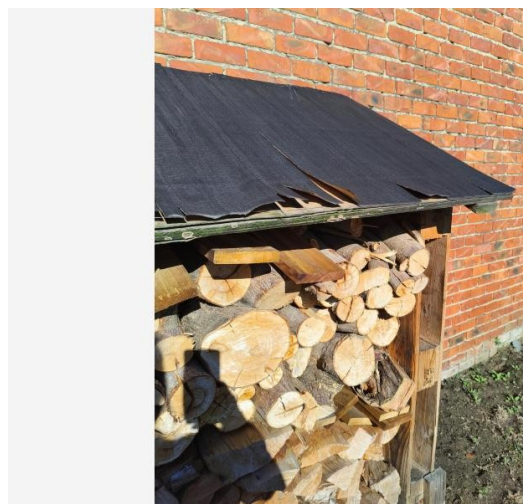
## Fiche 13: Dakbedekking houtopslag

| Fiche 13: Dakbedekking houtopslag | De dakbedekking van de houtopslag bestaat uit hout en bevat geen asbest verdachte materialen. | Plan 4.1: Constructie plan |

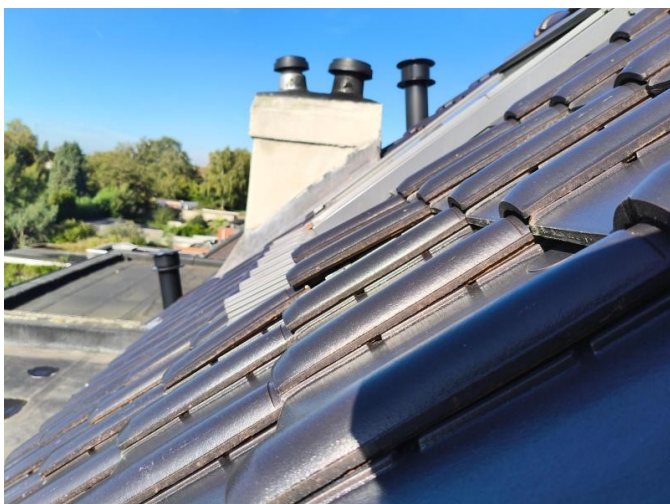
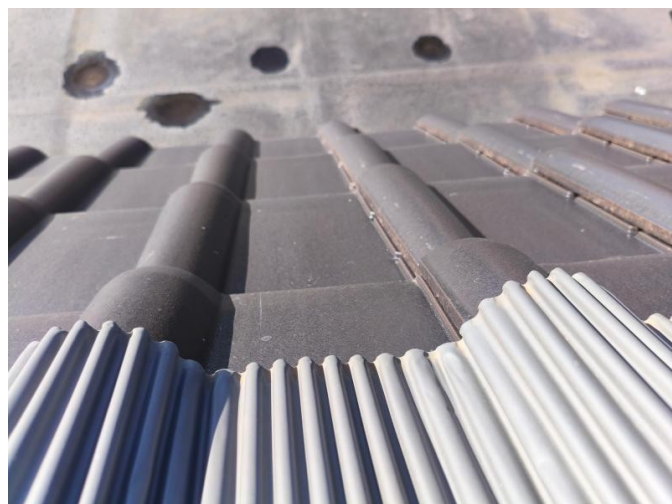
## Fiche 14: Dakbedekking bestaande uit pannen

| Fiche 14: Dakbedekking bestaande uit pannen | Het volledige dak, dakbekleding, onderdak, dakgoten en roofing werd vernieuwd in 2025 door firma Hdl Bouw bv (zie bewijsdocumenten). Op geopunt kunnen we ook de roofing van Level 1 en Level 2 bevestigen. Deze levels zijn vernieuwd in 2008 samen met de grote verbouwingswerken. ( zie bewijsdocumenten) We nemen aan dat bitumen geplaatst na 2001 niet asbesthoudend zijn. Het is niet duidelijk of er asbestverdachte onderlagen aanwezig. Het is aangewezen om extra controle uit te voeren bij eventuele renovatiewerken. De vermelde oppervlaktes, diktes en volumes betreffen een beredeneerde schatting. Er worden geen rechten verleend aan deze oppervlaktes/diktes/volumes. | Plan 1.12: Hoofdgebouw plan |

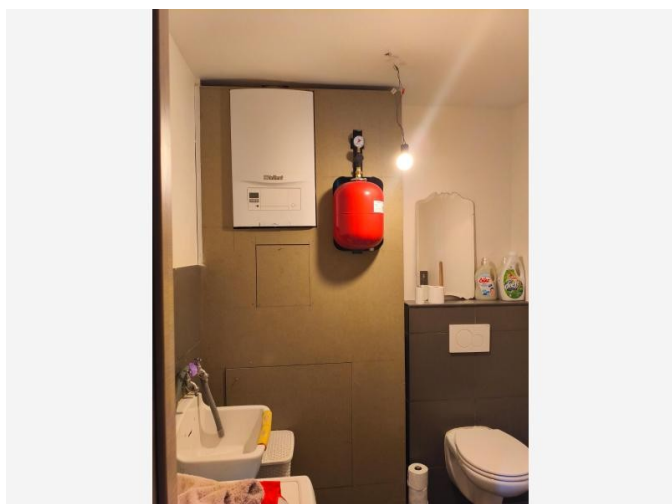
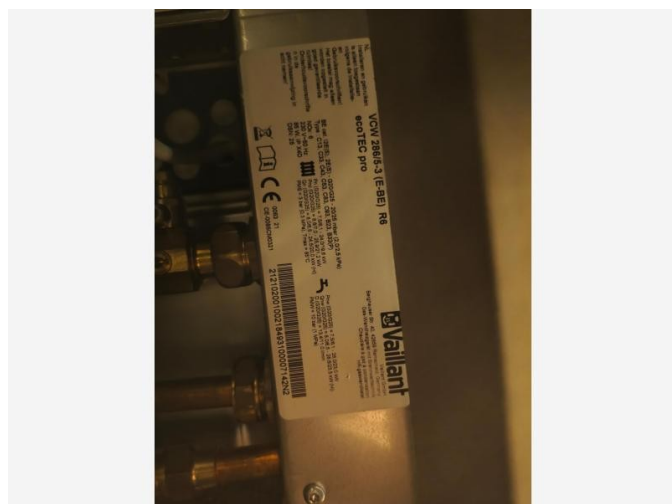
## Fiche 15: CV Ketel

| Fiche 15: CV Ketel | De CV ketel werd gecontroleerd( 2021 ) en is niet asbest verdacht geen risico bouwjaar. | Plan 1.4: Gelijkvloers woning |

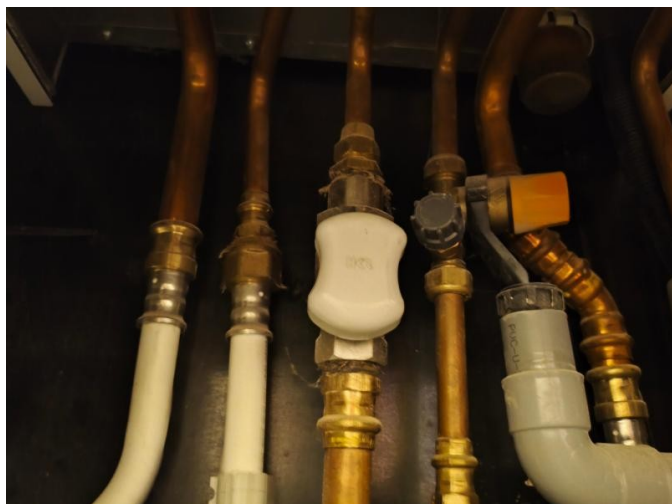
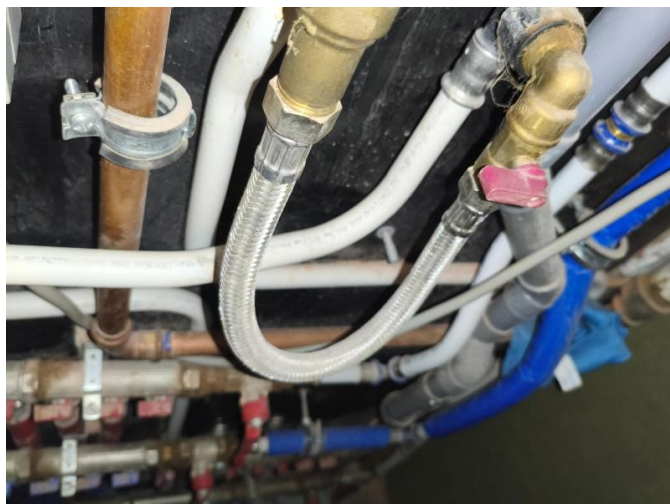
### Fiche 17: leiding isolatie

| Beschrijving | Notitie | Terug te vinden op plannen |
|---|---|---|
| Fiche 17: leiding isolatie | Er is geen asbestverdachte leiding isolatie waar genomen op het inspectiegebied | Plan 1.2: Gelijkvloers woning |
