# Asbestinventarisatetest

Brusselbaan 199, 9320 Aalst

Attestnummer : 20240129-000062.000

Uitgegeven op : 29.01.2024

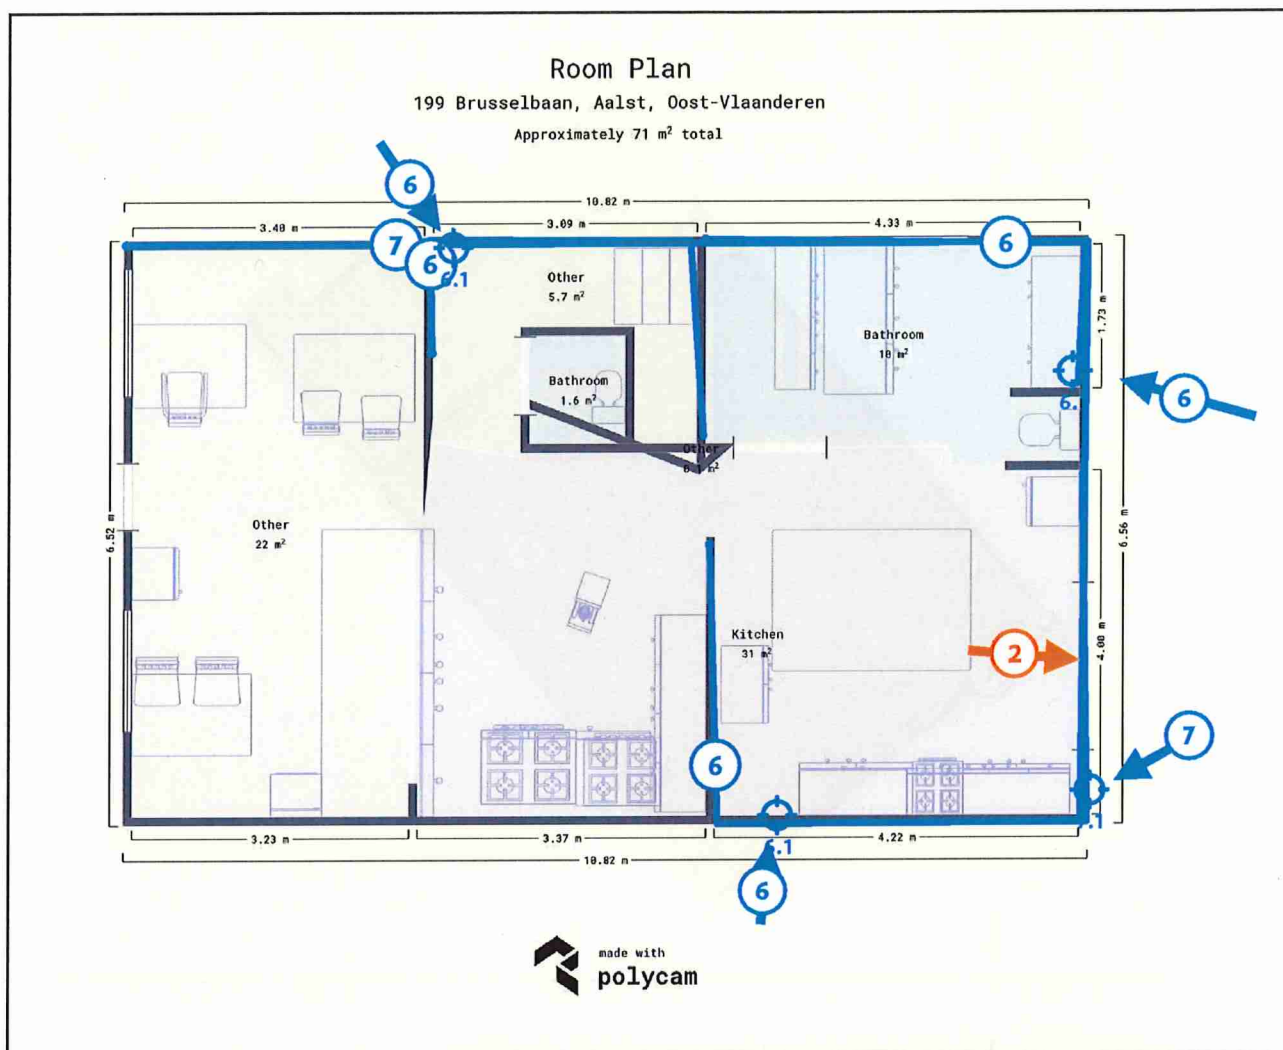
## Plan 1.1: Plan gelijkvloers

| Beschrijving | Type | Actie |
|---|---|---|
| 2. Oud verwarmingselement | Asbestmateriaal | <b>Verwijderen</b> |

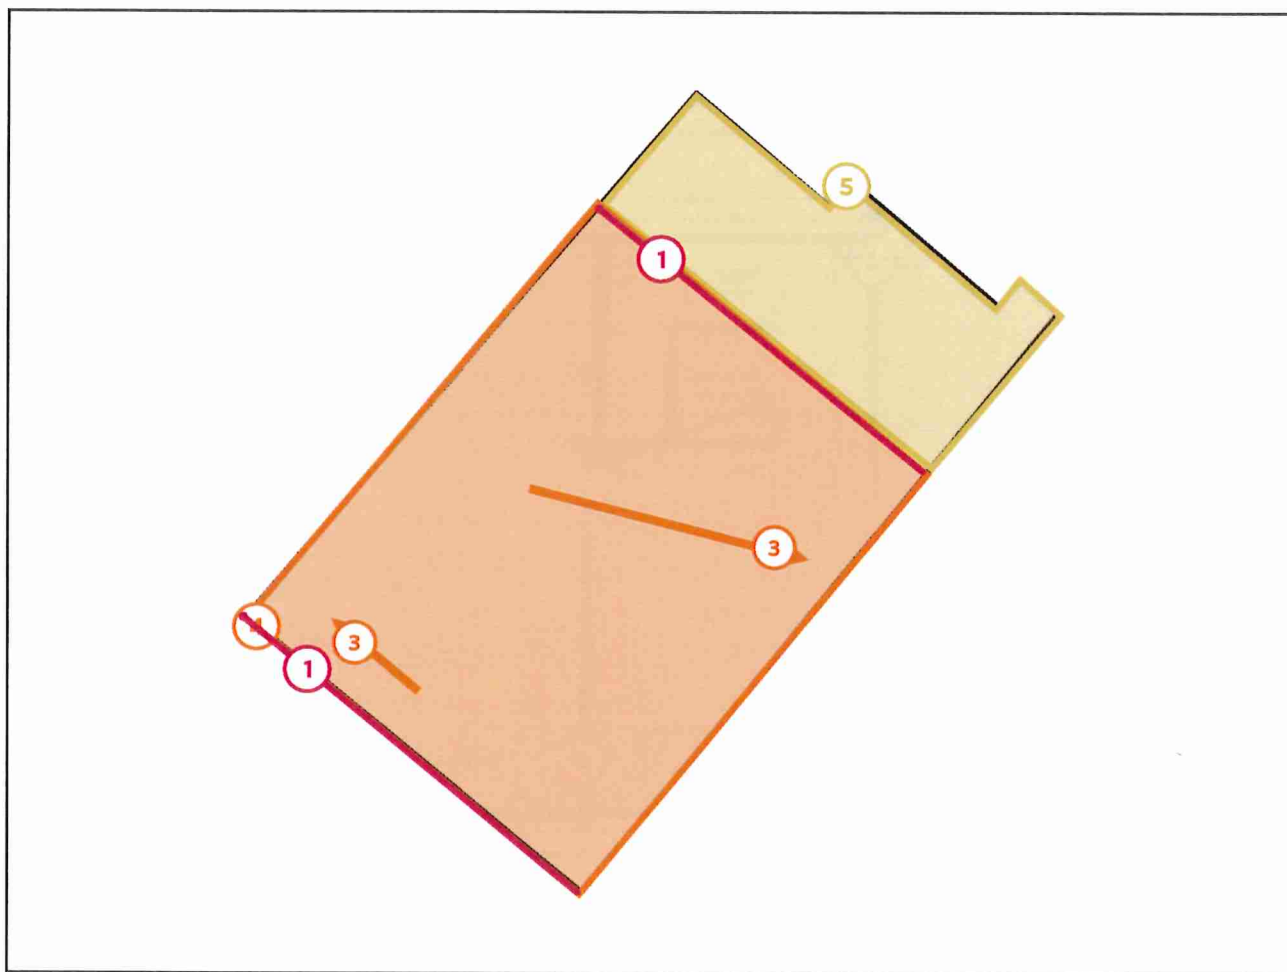
## Plan 1.2: Hoofdgebouw plan buitenzijde

| Beschrijving | Type | Actie |
|---|---|---|
| 1. Slib in de dakgoten | Asbestmateriaal | Dringend verwijderen |
| 3. Schoorsteenbuizen | Asbestmateriaal | Verwijderen |
| 4. Dakleien | Asbestmateriaal | Verwijderen |
| 5. Roofing plat dak | Asbestmateriaal | Zorgvuldig beheren |

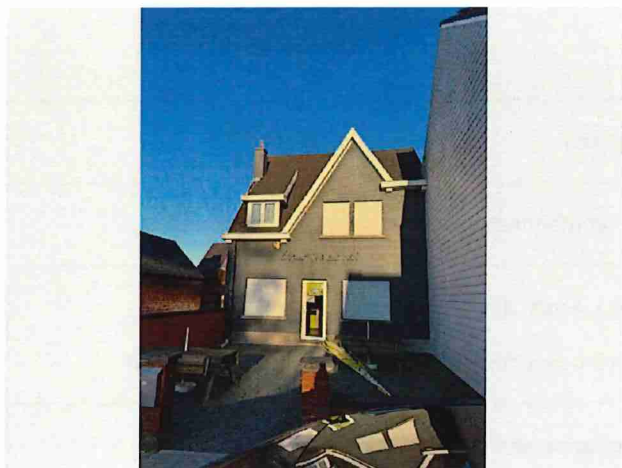
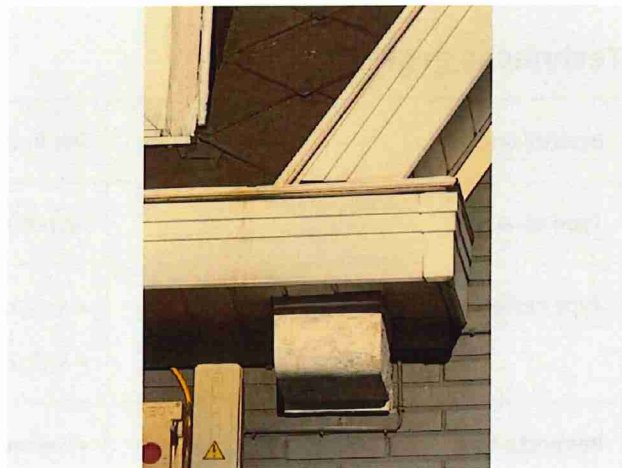
## Fiche 1: Slib in de dakgoten

Asbestmateriaal – afvalstof

| Beschrijving | Slib in de dakgoten |
| Type afvalstof | Betreft resten (contaminatie) van verwerking of beschadiging |
| Bron van de resten | Dakleien. |
| Gebondenheid resten | Niet hecht |
| Hoeveelheid (gewicht - aantal) | <ul style="list-style-type: none"><li>• 10,00 kg - 1 stuk</li></ul> |

**Dringend verwijderen**

- Verwijder het asbestafval.

- Eenvoudige handelingen: mag via doe-het-zelf of door werknemer(s) met opleidingsattest eenvoudige handelingen  
Dit asbestafval mag verwijderd worden via doe-het-zelf.

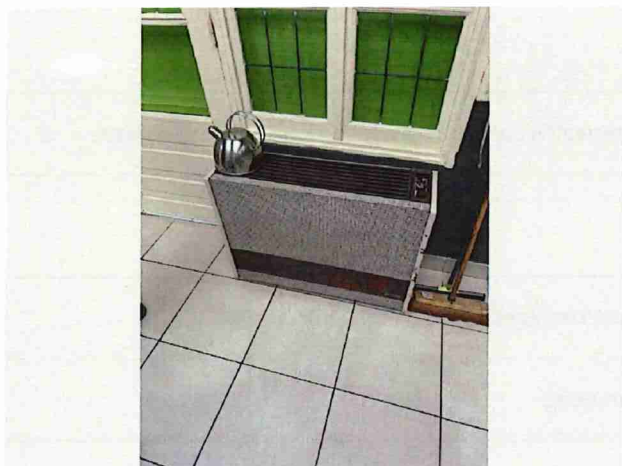
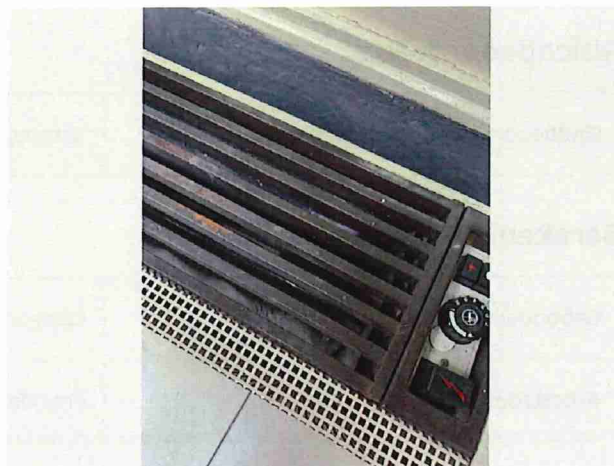
## Fiche 2: Oud verwarmingselement

| Eindbeoordeling materiaalisico | Verhoogd materiaalisico en/of verhoogde kans op vezelvrijgave |

| Asbestsoort (vezeltype) | Crocidoliet aanwezig |
| Asbestconcentratie | Hoog ( $\geq 50\%$ ) |
| Toestand van het materiaal | Matig beschadigd, matig verweerd |

| Asbestmateriaal | Pakking, dichting |

| Opmerking | Deze oude verwarming bevat vermoedelijk asbesthoudende dichtingen, pakkingen en / of koord. |

**Verwijderen**

- Verwijder dit asbestmateriaal zo snel mogelijk. Volg de toestand goed op.

- Eenvoudige handelingen: mag via doe-het-zelf of door werknemer(s) met opleidingsattest eenvoudige handelingen  
Verwijder dit toestel bij voorkeur in zijn geheel als asbesthoudend materiaal.

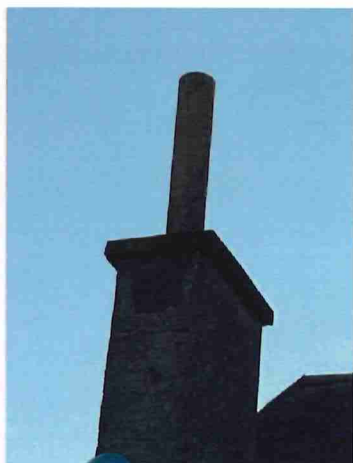
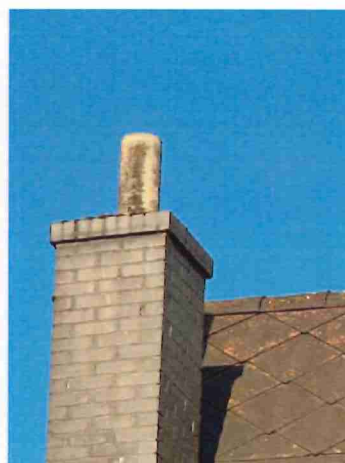
## Fiche 3: Schoorsteenbuizen

| Eindbeoordeling materiaalrisico | Verhoogd materiaalrisico en/of verhoogde kans op vezelvrijgave |

| Asbestsoort (vezeltype) | Crocidoliet aanwezig |
| Asbestconcentratie | Laag (< 50%) |
| Toestand van het materiaal | Matig beschadigd, matig verweerd |

| Asbestmateriaal | Rookgaskanaal |

| Opmerking | De buizen lopen vermoedelijk verder binnenin de schouw. |

**Verwijderen**

- Verwijder dit asbestmateriaal zo snel mogelijk. Volg de toestand goed op.

- Eenvoudige handelingen: mag via doe-het-zelf of door werknemer(s) met opleidingsattest eenvoudige handelingen  
Hechtgebonden toepassing buiten, deze mag verwijderd worden door werknemer(s) met opleidingsattest eenvoudige handelingen.

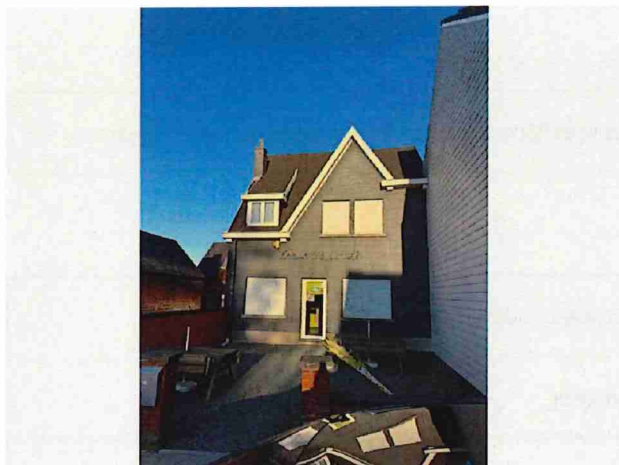
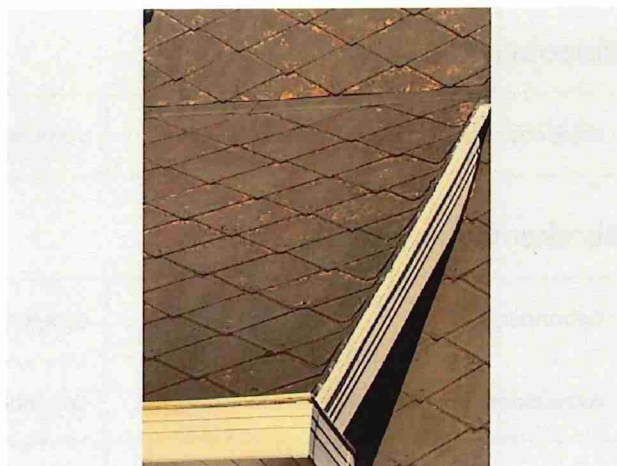
| Eindbeoordeling materiaalrisico | Verhoogd materiaalrisico en/of verhoogde kans op vezelvrijgave |

| Asbestsoort (vezeltype) | Crocidoliet aanwezig |
| Asbestconcentratie | Laag (< 50%) |
| Toestand van het materiaal | Matig beschadigd, matig verweerd |

| Asbestmateriaal | Dak- en gevelbekleding - Lei, shingle |
| Hoeveelheid (oppervlakte - aantal) | <ul style="list-style-type: none"><li>• 100,00 m<sup>2</sup> - 1 stuk</li></ul> |

**Verwijderen**

- Verwijder dit asbestmateriaal zo snel mogelijk. Volg de toestand goed op.
- Hemelwater dat afspoelt van asbestcement daken of gevels kan asbestdeeltjes bevatten. Gebruik het enkel voor gesloten circuits (bv. spoelen toiletten). Reinig na het vervangen van het dak of de gevel de dakgoten en regenwaterput of -ton om asbesthoudend sediment of slib te verwijderen

- Eenvoudige handelingen: mag via doe-het-zelf of door werknemer(s) met opleidingsattest eenvoudige handelingen  
Dakleien mogen verwijderd worden via doe-het-zelf.

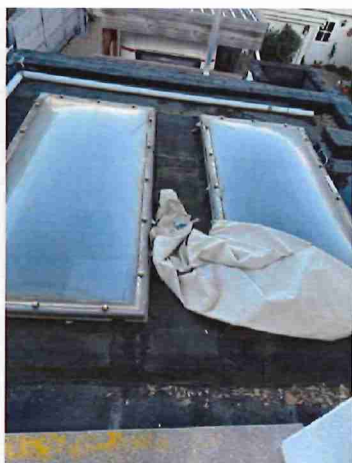
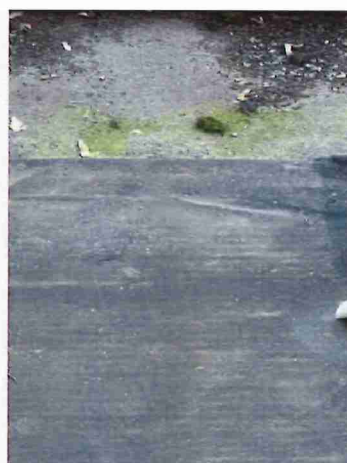
## Fiche 5: Roofing plat dak

| Eindbeoordeling materiaalrisico | Laag materiaalrisico en/of verlaagde kans op vezelvrijgave |

| Asbestsoort (vezeltype) | Crocidoliet aanwezig |
| Toestand van het materiaal | Licht beschadigd, licht verweerd. Intact materiaal type Pical – asbestboard of categorie III 'gebondenheid' |

| Asbestmateriaal | Dak- en gevelbekleding - Roofing |
| Hoeveelheid (oppervlakte - aantal) | • 18,00 m <sup>2</sup> - 1 stuk |

Zorgvuldig beheren

- Zorg voor een veilig beheer. Vermijd het beschadigen van het asbestmateriaal. Controleer de toestand jaarlijks op wijzigingen.
- Zorg voor een veilig beheer en verwijder dit asbestmateriaal wanneer het bij werken eenvoudig bereikbaar wordt. Controleer de toestand jaarlijks op wijzigingen.

- Eenvoudige handelingen: mag via doe-het-zelf of door werknemer(s) met opleidingsattest eenvoudige handelingen  
Hechtgebonden toepassing buiten, deze mag verwijderd worden door werknemer(s) met opleidingsattest eenvoudige handelingen.

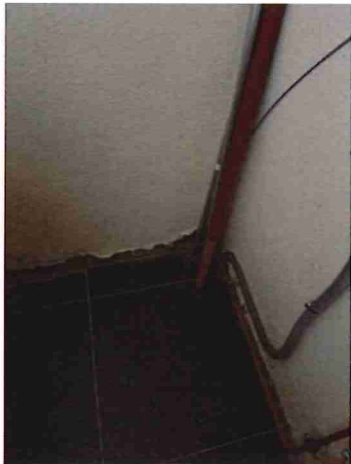
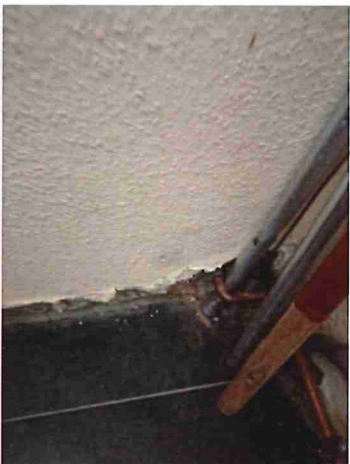
# Fiche 6: Pleisterwerk Muur

Geen asbest

| # | Type | Referentie | Resultaat |
|---|---|---|---|
| 6.1 | Mengmonster | 8062944 | Geen asbest |

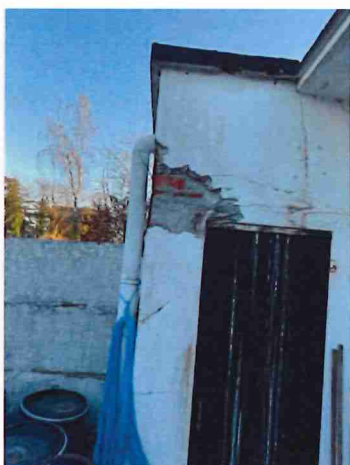
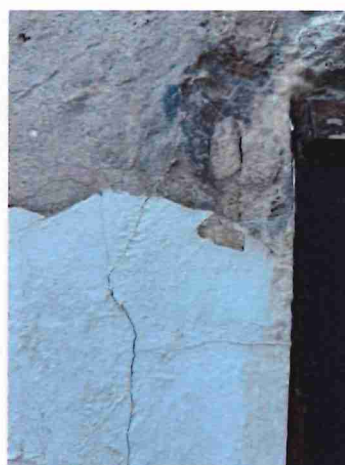
## Fiche 7: Crepi buitenmuren

Geen asbest

| # | Type | Referentie | Resultaat |
|---|---|---|---|
| 7.1 | Puntmonster | 8062945 | Geen asbest |
