# Asbestinventarisatetest

Meiboomlaan 4, 3120 Tremelo

Attestnummer : 20250717-000225.000

Uitgegeven op : 17.07.2025

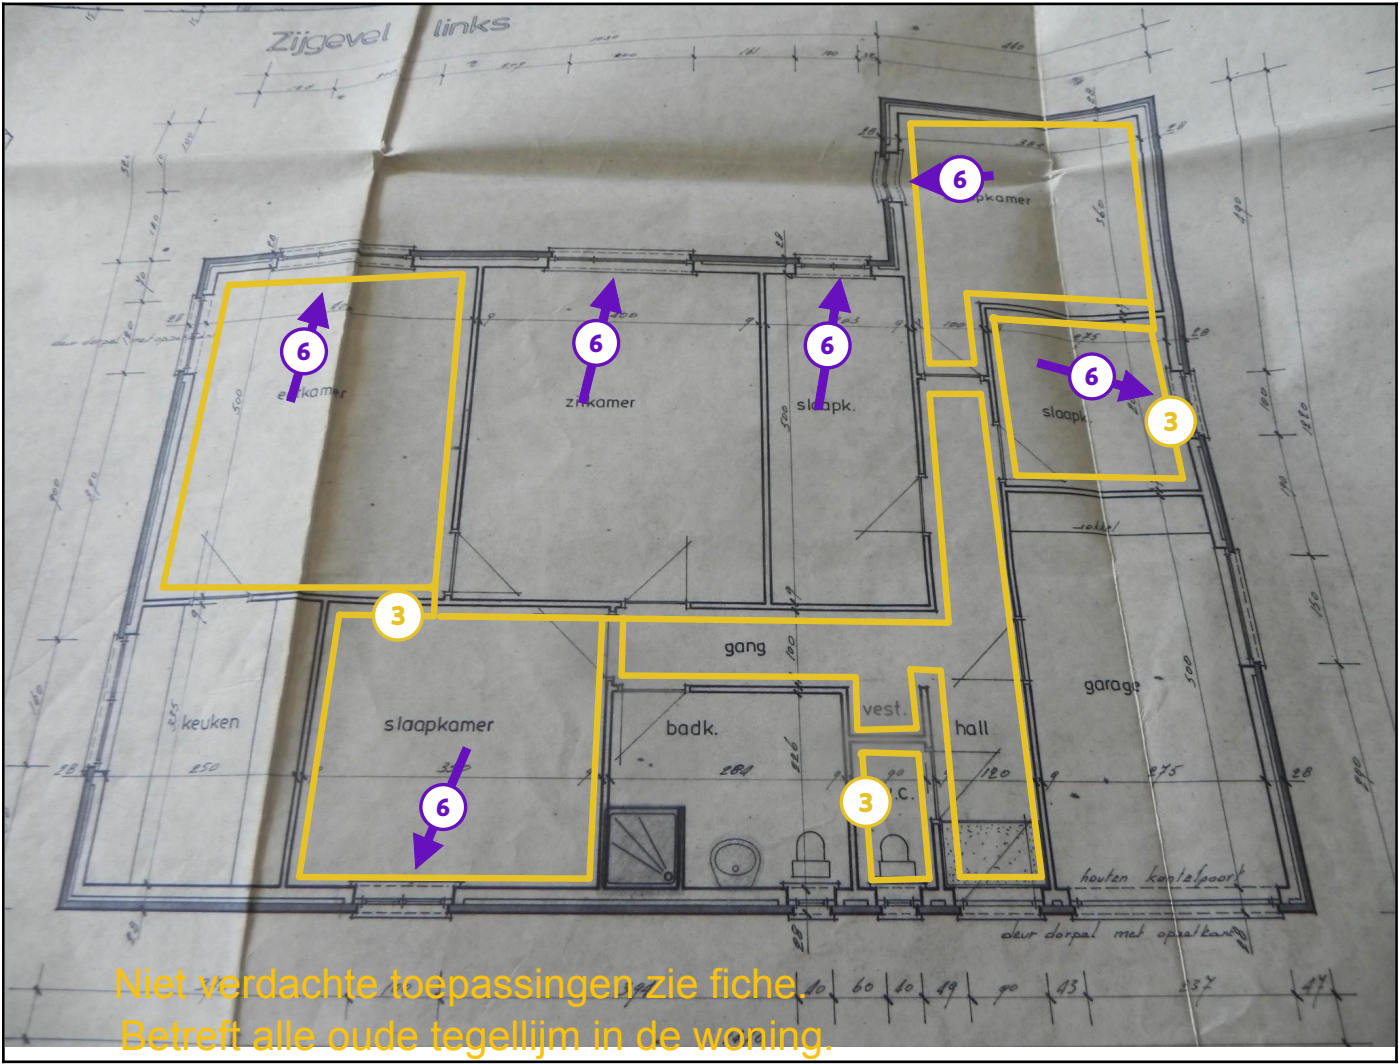
# Plan 1.1: Gelijkvloers

| Beschrijving | Type | Actie |
|---|---|---|
| 3. Pleisterwerk aan muren | Asbestmateriaal | Zorgvuldig beheren |

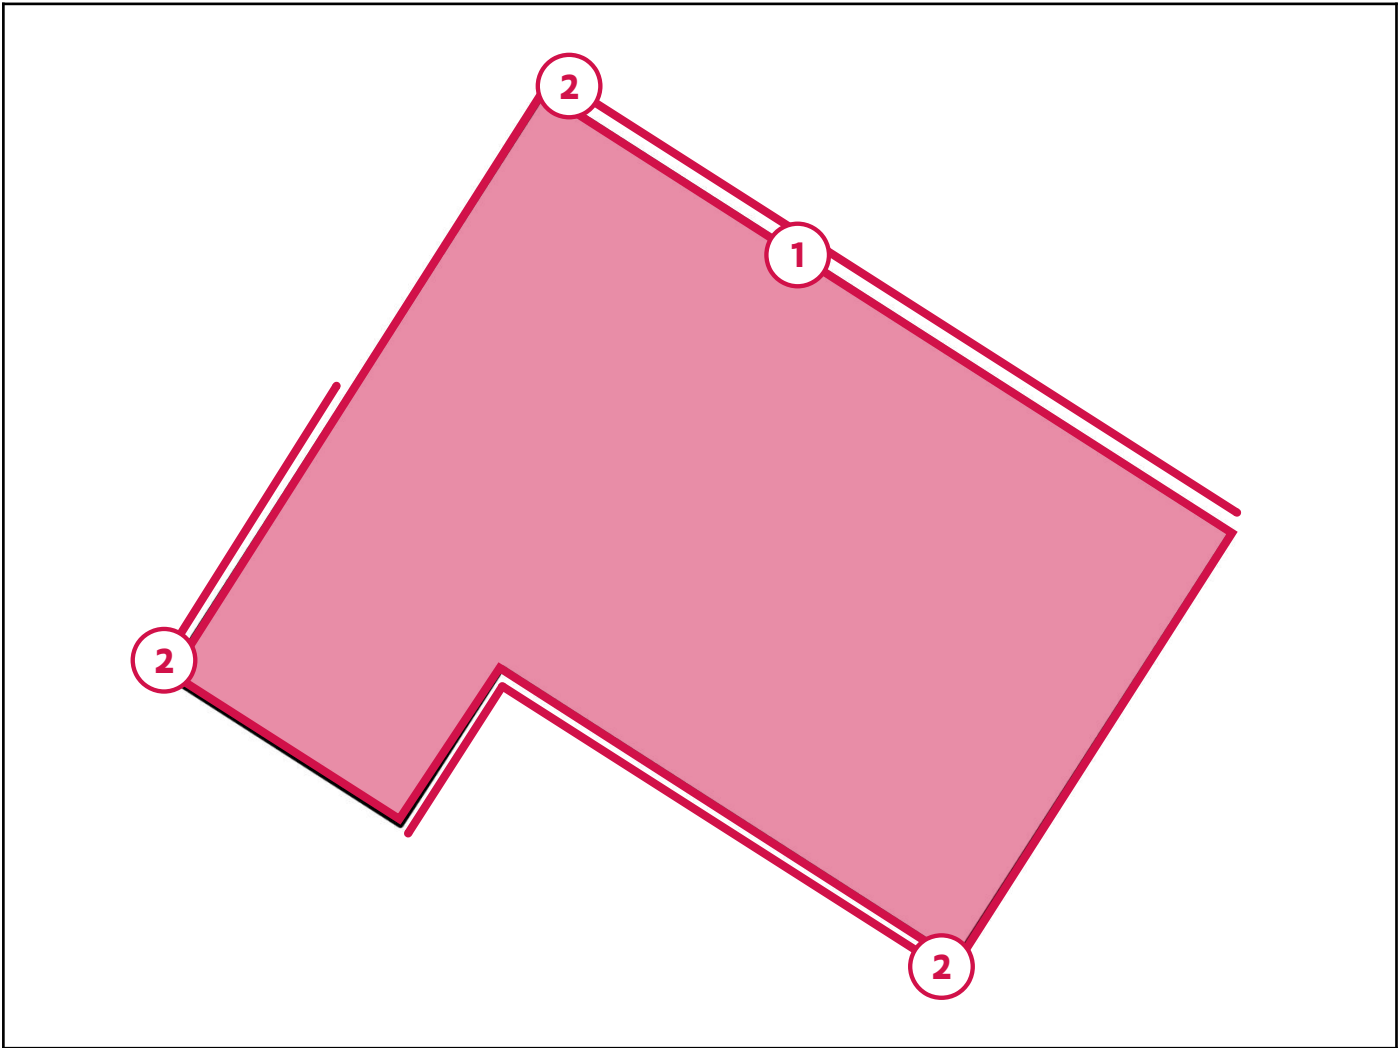
# Plan 1.2: dak/zolder

| Beschrijving | Type | Actie |
|---|---|---|
| 1. Leien op dak | Asbestmateriaal | Dringend verwijderen |
| 2. Slib in dakgoten | Asbestmateriaal | Dringend verwijderen |

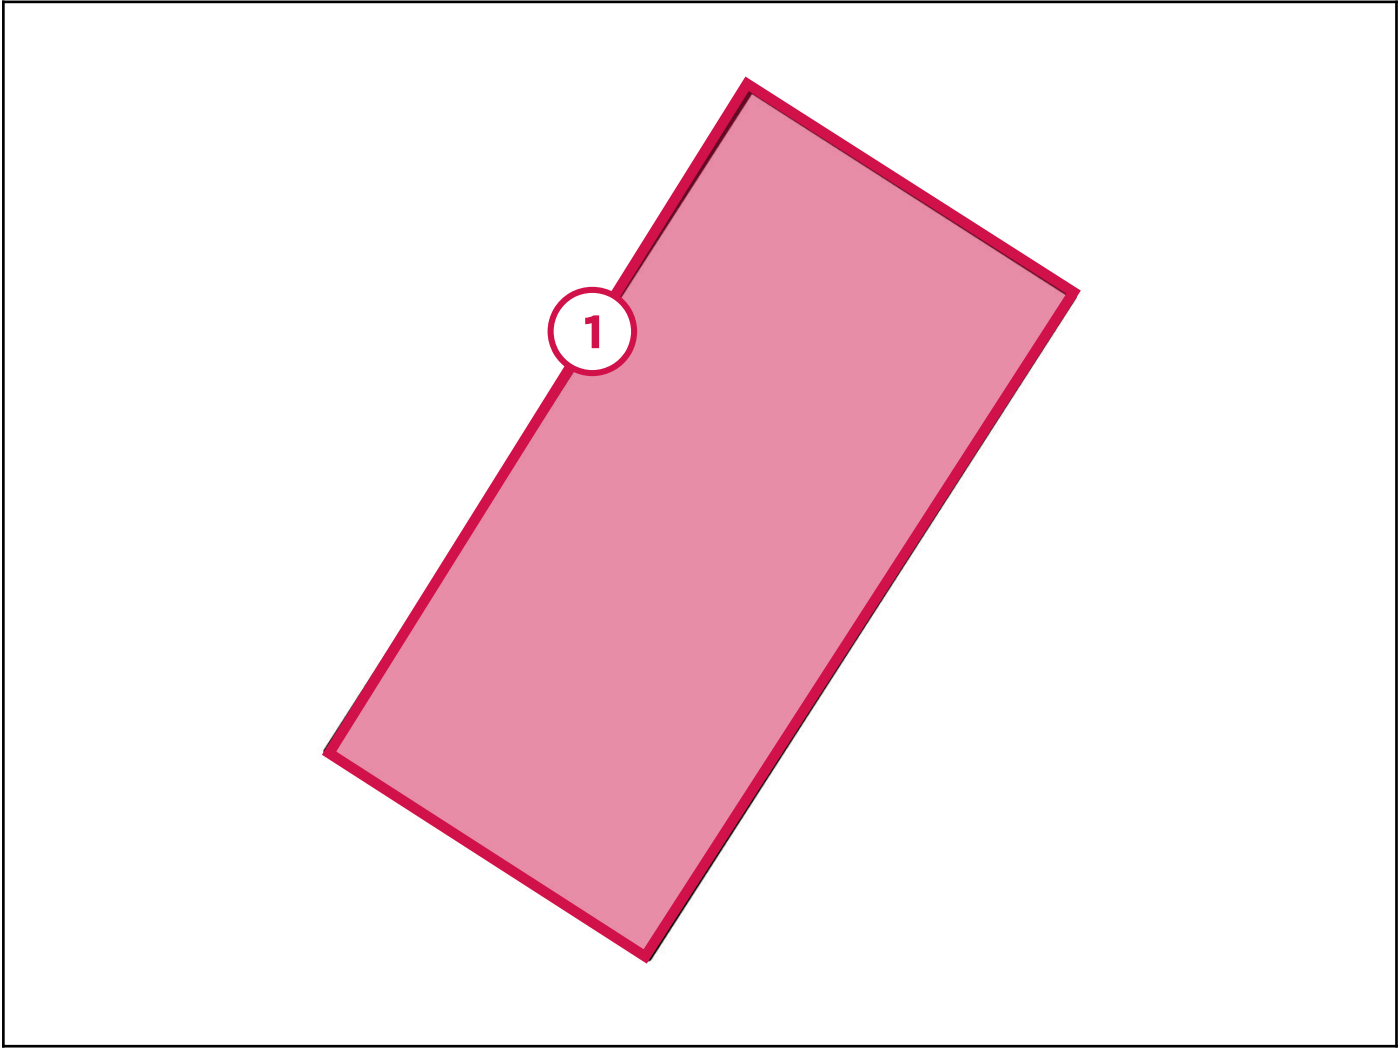
# Plan 3.1: Afdak plan

| Beschrijving | Type | Actie |
|---|---|---|
| 1. Leien op dak | Asbestmateriaal | Dringend verwijderen |

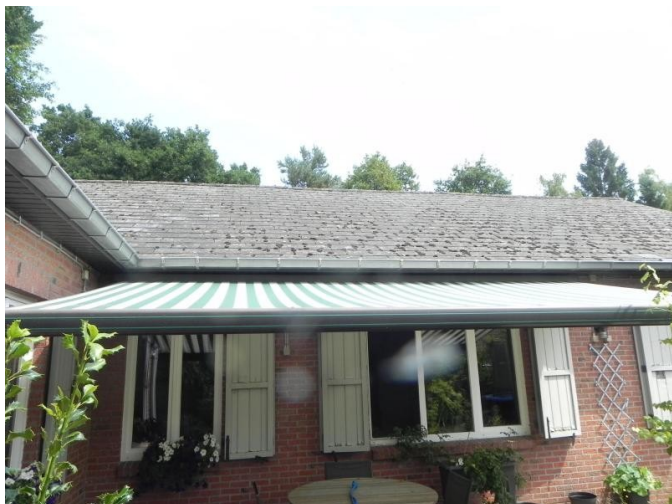
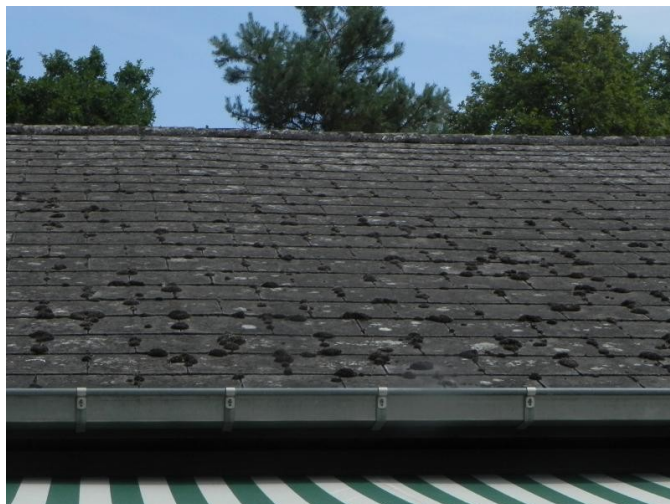
| Fiche 1: Leien op dak..... | 14 |

Het asbestmateriaal valt onder de mijlpaal van 2034.

**Dringend verwijderen**

| Eindbeoordeling materiaalrisico | Hoog materiaalrisico en/of hoge kans op vezelvrijgave |

| Asbestsoort (vezeltype) | Crocidoliet aanwezig |
| Toestand van het materiaal | Matig beschadigd, matig verweerd |

| Beschrijving | Leien op dak |
| Asbestmateriaal | Dak- en gevelbekleding - Lei, shingle |

- Verwijder dit asbestmateriaal zo snel mogelijk. Volg de toestand goed op.
- Hemelwater dat afspoelt van asbestcement daken of gevels kan asbestdeeltjes bevatten. Gebruik het enkel voor gesloten circuits (bv. spoelen toiletten). Reinig na het vervangen van het dak of de gevel de dakgoten en regenwaterput of -ton om asbesthoudend sediment of slib te verwijderen

- Eenvoudige handelingen: mag via doe-het-zelf of door werknemer(s) met opleidingsattest eenvoudige handelingen  
Als dit materiaal verwijderd kan worden zonder het te breken, te beschadigen... , dan mag met dit met eenvoudige handelingen.  
Vermijd stofvorming en stofverspreiding op elk moment van de werken. Bevochtig of fixeer het materiaal.  
Het gebruik van sneldraaiende werktuigen (boormachine, slijpschijf, hogedrukreiniger...) is verboden.  
Zorg voor gepaste persoonlijke beschermingsmiddelen: minimaal FFP3-mondmasker (EN 149), wegwerpovertrek met kap (minimaal Cat III, type 5/6), wegwerphandschoenen en overschoenen of afspoelbaar schoeisel.

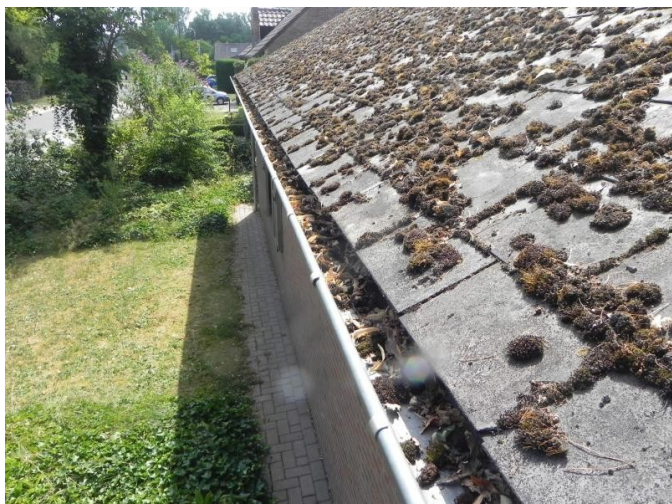
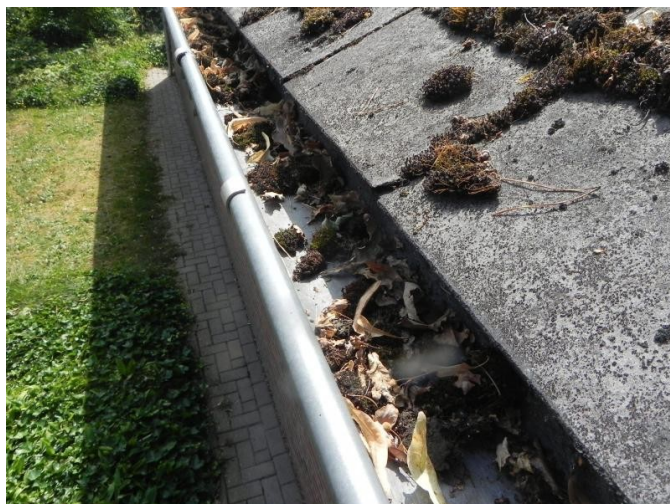
| Fiche 2: Slib in dakgoten..... | 17 |

Het asbestmateriaal valt onder de mijlpaal van 2040.

**Dringend verwijderen**

| Beschrijving | Slib in dakgoten |
| Bron van de resten | Leien op woning en carport |
| Hoeveelheid (gewicht - aantal) | <ul style="list-style-type: none"><li>• 10,00 kg - 1 stuk</li></ul> |

- Verwijder het asbestafval.

- Eenvoudige handelingen: enkel door erkend asbestverwijderaar  
Aangezien het hier over losgekomen vezels gaat van de cementtoepassingen en aangekoekt is met eventueel mos of sediment is dit enkel door erkende verwijderaars te verwijderen.

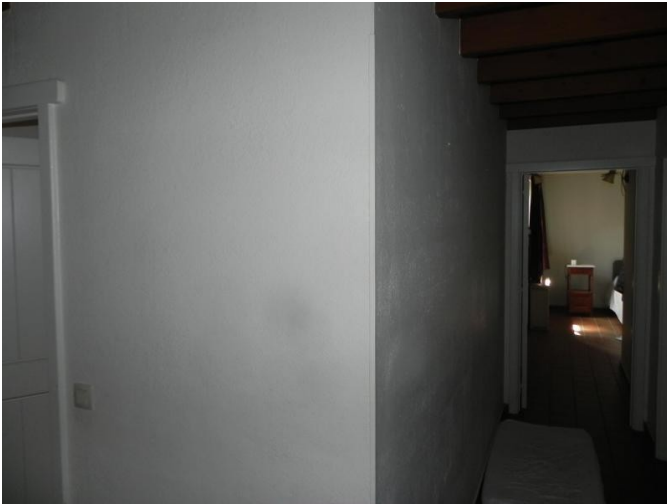
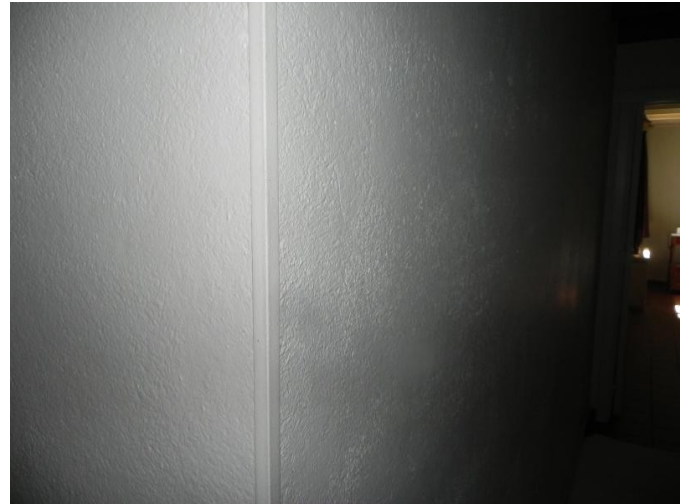
| Fiche 3: Pleisterwerk aan muren..... | 19 |

Het asbestmateriaal valt onder de mijlpaal van 2040.

Zorgvuldig beheren

| Eindbeoordeling materiaalrisico | Zeer laag materiaalrisico en/of zeer lage kans op vezelvrijgave |

| Asbestsoort (vezeltype) | Amfibool aanwezig, uitgezonderd crocidoliet |
| Toestand van het materiaal | Onbeschadigd, niet verweerd |

| Beschrijving | Pleisterwerk aan muren |
| Hoeveelheid (oppervlakte - dikte - aantal) | • 350,00 m <sup>2</sup> - 1,00 cm - 1 stuk |

- Zorg voor een veilig beheer. Vermijd het beschadigen van het asbestmateriaal. Controleer de toestand jaarlijks op wijzigingen.

- Hermetische zone (erkend asbestverwijderaar)  
Dit betreft een niet-hechtgebonden asbestmateriaal. Het verwijderen van deze toepassing kan een grote vezelvrijgave tot gevolg hebben. Deze toepassing kan enkel verwijderd worden in een hermetische zone door een erkend asbestverwijderaar.

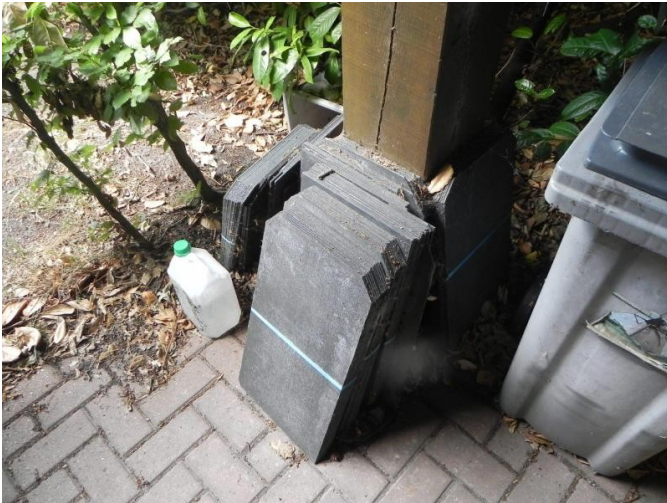
| Fiche 4: Cement toepassing met NT opschrift..... | 23 |

Deze toepassing is voorzien van een NT (New Technology) opschrift en wordt beschouwd als asbest-vrij.

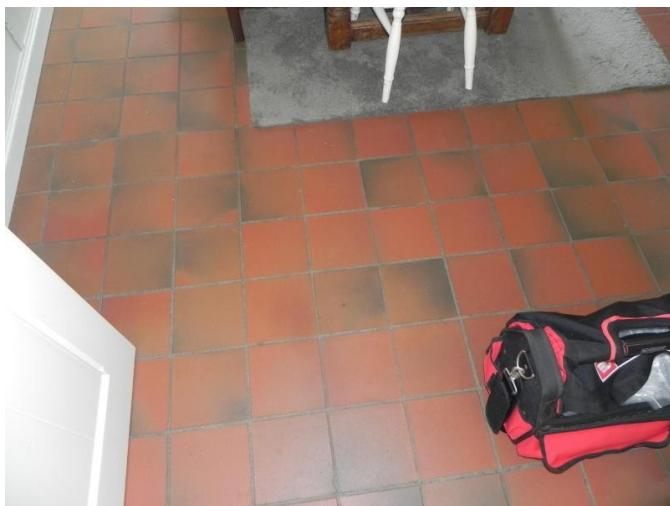
| Fiche 5: Tegellijm..... | 24 |

De gebruikte tegellijm van plinten, wand- en/of vloertegels kan asbest bevatten, het betreft een niet-destructief onderzoek, daardoor kon deze niet visueel vastgesteld, beoordeeld en bemonsterd worden.

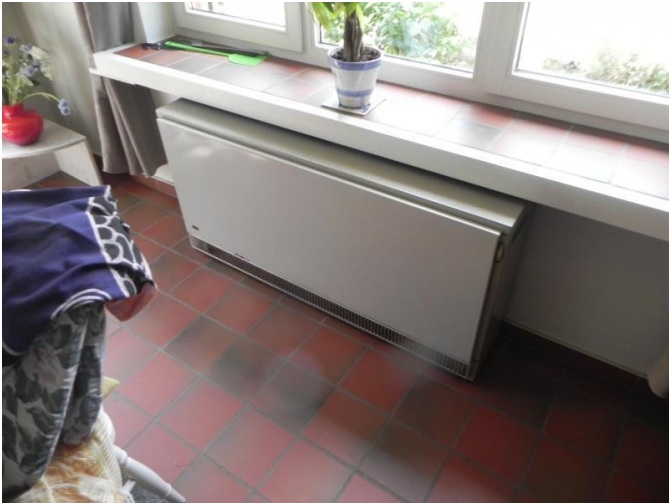
| Fiche 6: Elektrische verwarmingselementen..... | 25 |

In de (oude) elektrische verwarmingselementen kunnen asbesthoudende toepassingen gebruikt zijn.
