# Asbestinventarisatattest

Vleeshouwer 48, 2440 Geel

Attestnummer : 20261027-000469.000

**Niet-asbestveilig**

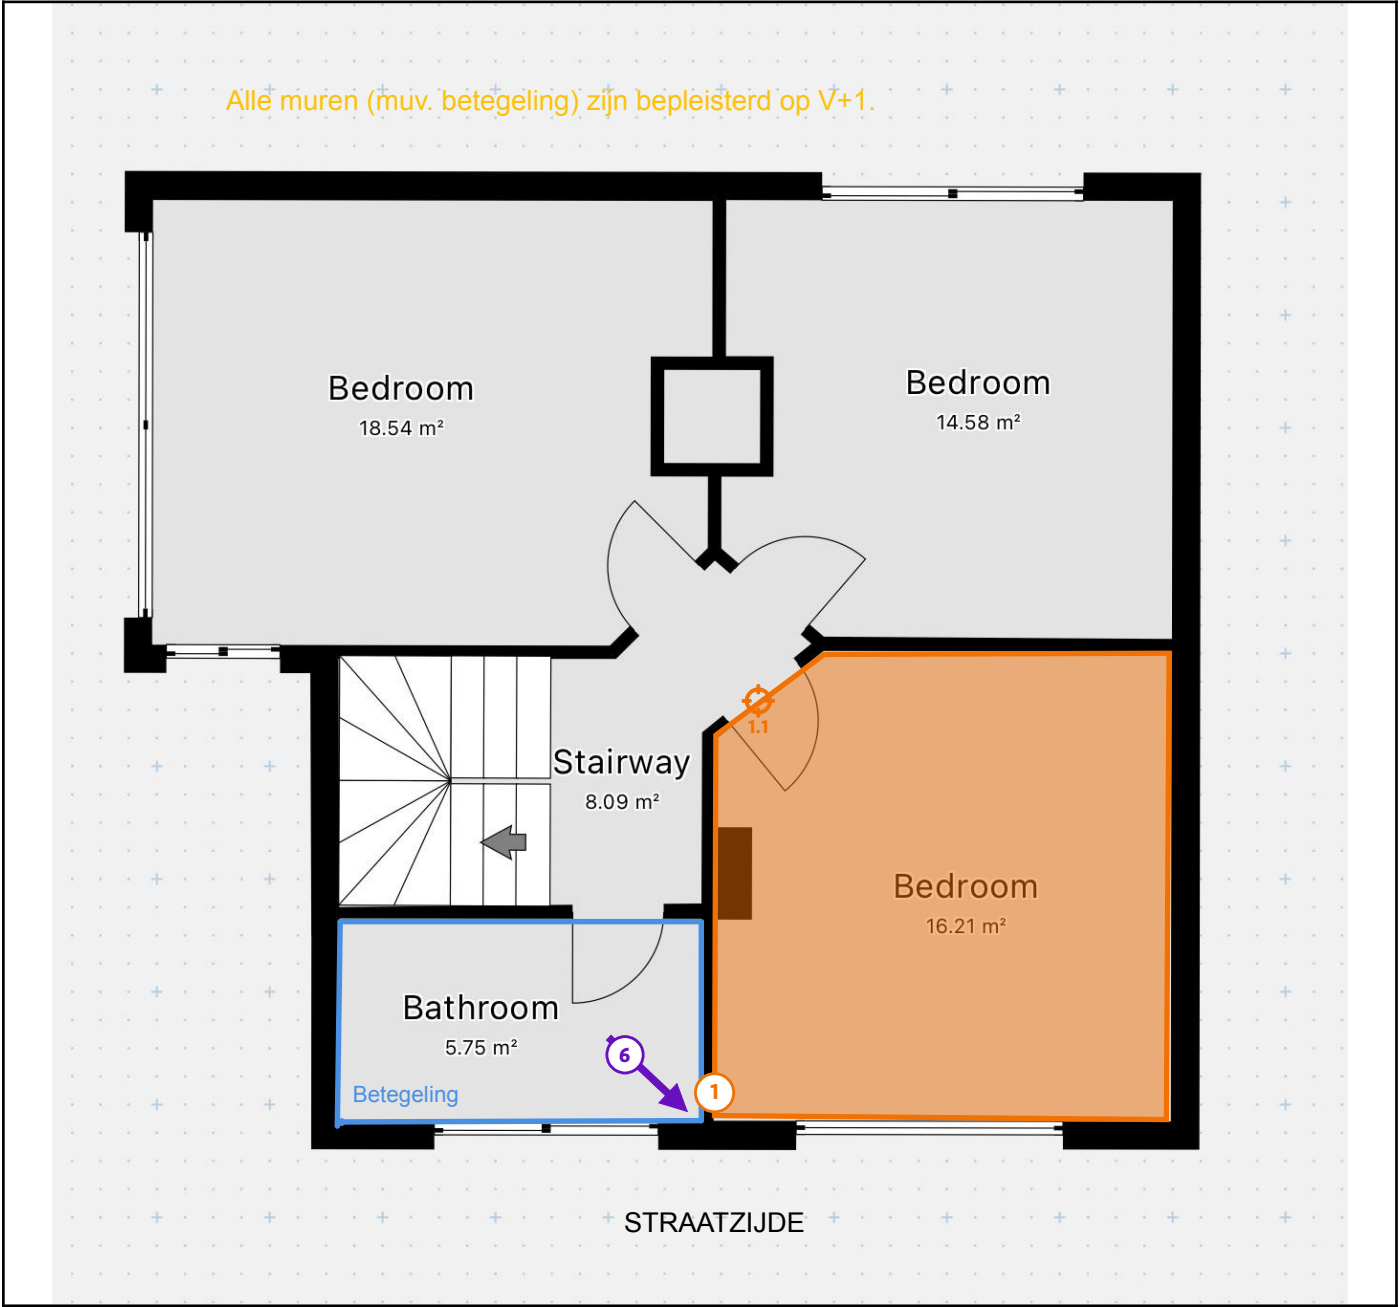
# Plan 1.7: V+1

| Beschrijving | Type | Actie |
|---|---|---|
| 1. Vinylvloer met kartonlaag gelijmd (slaapkamer V+1 vooraan) | Asbestmateriaal | Verwijderen |

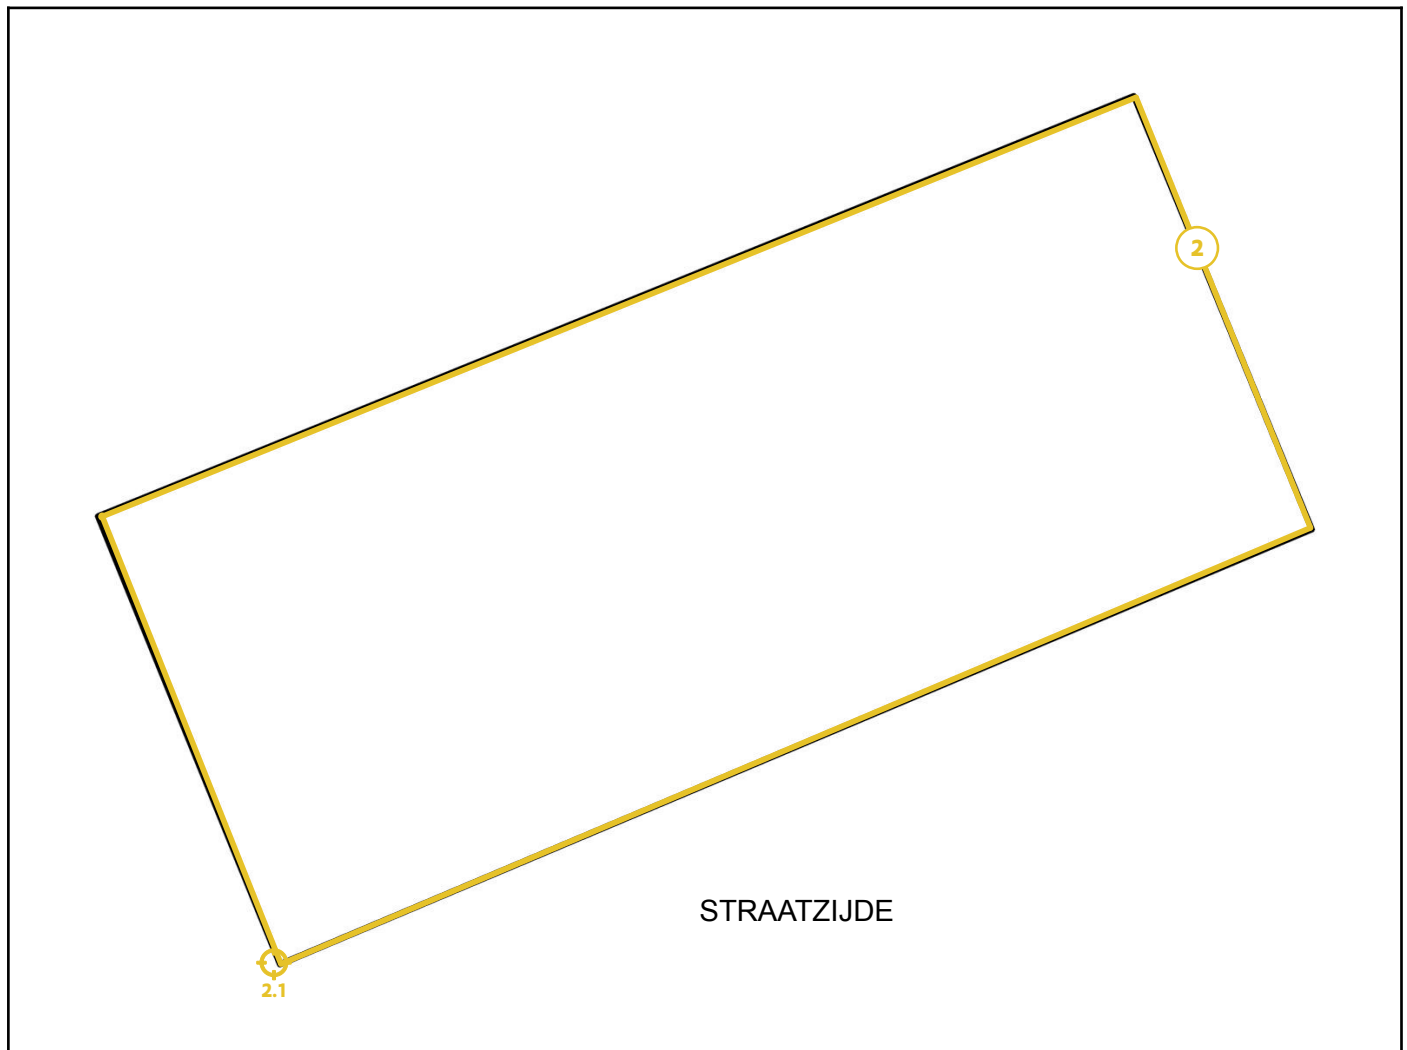
## Plan 4.2: Bijgebouw plan

| Beschrijving | Type | Actie |
|---|---|---|
| 2. menuiserie plaat (met staalname): wanden<br>blauwe duiventil | Asbestmateriaal | Zorgvuldig beheren |

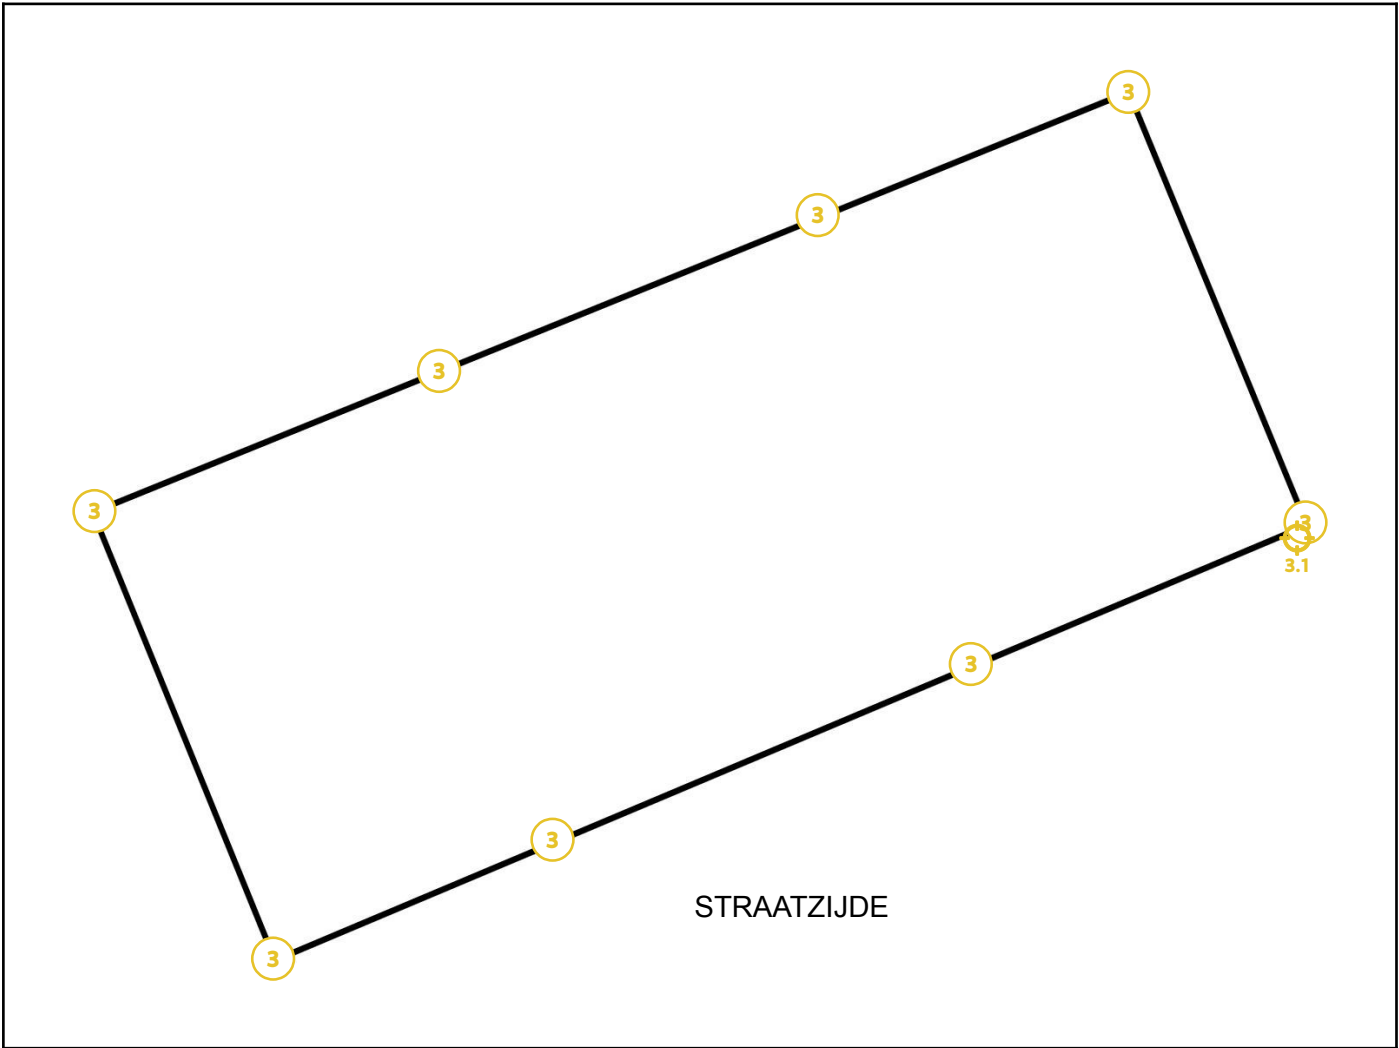
### Plan 4.3: Bijgebouw plan

| Beschrijving | Type | Actie |
|---|---|---|
| 3. Verloren bekistingspaal | Asbestmateriaal | Zorgvuldig beheren |

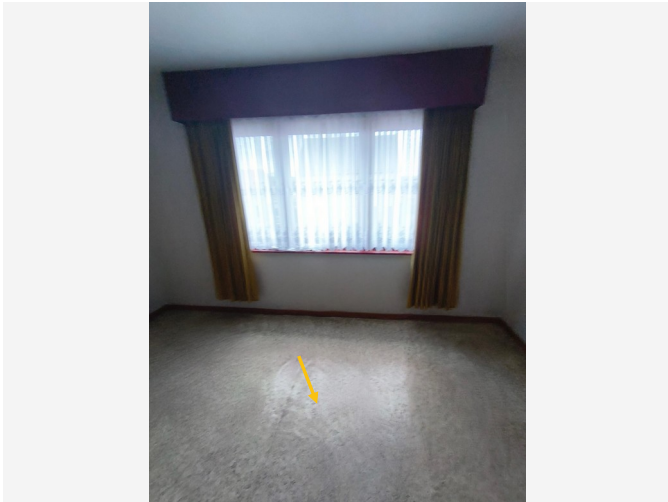
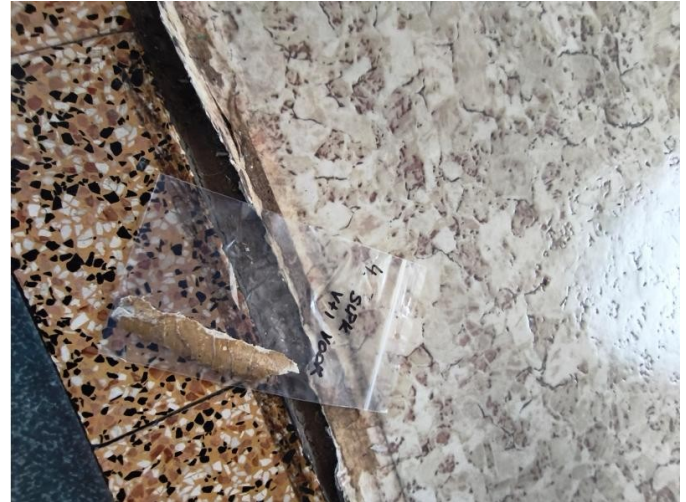
# Fiche 1: Vinylvloer met kartonlaag gelijmd (slaapkamer V+1 vooraan)

| Eindbeoordeling materiaalarisico | Verhoogd materiaalarisico en/of verhoogde kans op vezelvrijgave |

| Gebondenheid | Categorie 2: niet-hechtgebonden met matrix |
| Asbestsoort (vezeltype) | Alleen chrysotiel aanwezig |
| Asbestconcentratie | Hoog ( $\geq 50\%$ ) |
| Toestand van het materiaal | Licht beschadigd, licht verweerd. Intacte calciumsilicaatplaat of materiaal met categorie 3-gebondenheid |

| # | Type | Referentie | Resultaat |
|---|---|---|---|
| 1.1 | Puntmonster | 04 | Chrysotiel |

Verwijderen

- Zorg voor een veilig beheer. Vermijd het beschadigen van het asbestmateriaal. Controleer de toestand jaarlijks op wijzigingen.
- Scherm in afwachting van verwijdering het asbestmateriaal af van luchtstromingen en verstoring: bijvoorbeeld door het te verpakken, te fixeren, af te dekken, signalisatie - afbakening aan te brengen, ...

- Hermetische zone (erkend asbestverwijderaar)  
bevestiging gelijmd (wit of zwarte lijm) : HZ Erkend saneerder . Bij het lostrekken van de vinyl zal de onderlaag scheuren. Een kartonnen onderlaag is losgebonden. Lijmresten worden met een freesmachine verwijderd in een hermetische zone. Zie ook link Zie <https://ovam.vlaanderen.be/wie-mag-wat-verwijderen>  
<https://ovam.vlaanderen.be/voorzorgsmaatregelen-bij-asbestverwijdering>  
<https://ovam.vlaanderen.be/asbestafval-afvoeren> Zie ook wetgevend kader (website van de OVAM en CODEX boek VI titel 3). [http://werk.belgie.be/sites/default/files/content/documents/Welzijn op het werk/Regelgeving/Codex boek VI titel 3 Asbest.pdf](http://werk.belgie.be/sites/default/files/content/documents/Welzijn%20op%20het%20werk/Regelgeving/Codex%20boek%20VI%20titel%203%20Asbest.pdf) methodiek verwijderingsmethodes worden achteraan in het attest verder toegelicht

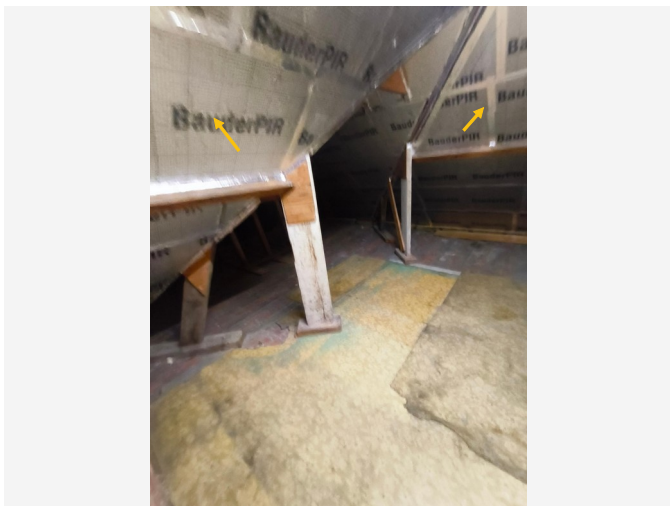
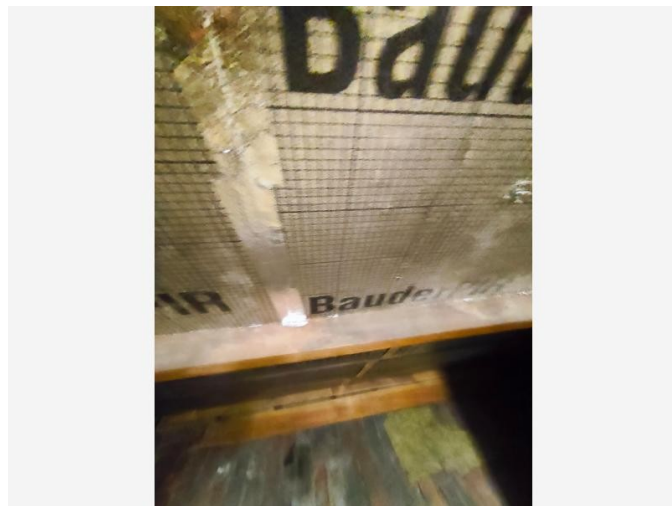
## Fiche 21: Onderdak woning: niet waarneembaar

| Beschrijving | Notitie | Terug te vinden op plannen |
|---|---|---|
| Fiche 21: Onderdak woning: niet waarneembaar | Afgewerkte zolder , dakpannen zijn te hoog gelegen om op te tillen | Plan 1.12: Dakenplan woning |
