# Asbestinventarisatetest

Bergstraat 40, 3078 Kortenbergh

Attestnummer : 20261013-000190.000

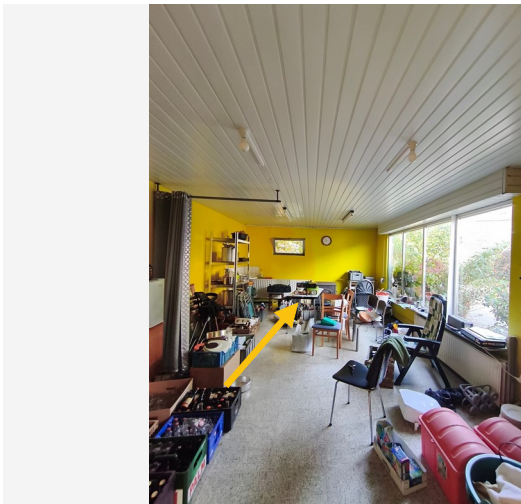
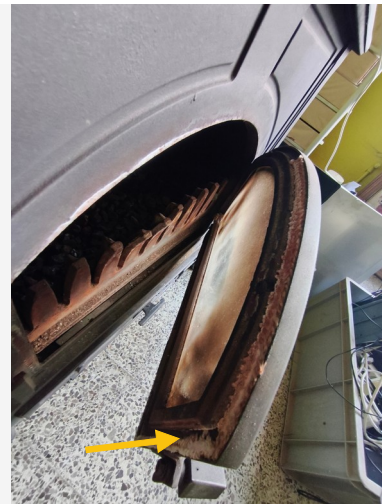
| Opmerking | De koord is visueel vastgesteld als asbestverdacht , er werd geen monster genomen oww de dichting te behouden. |

Bij het verwijderen van asbestkoord komt relatief veel stof vrij , deze goed vochtig maken door verneveling , Standaard dragen van de nodige wegwerp beschermingsmiddelen FFP 3 masker , handschoenen en tyvec CAT III type 5-6 , afspoelbaar schoeisel Verpak de koord in dubbel plasticzak , sluit luchtdicht af. Voor niet-hechtgebonden toepassingen: Bij verwijdering door doe-het-zelf (opgelet: enkel toepasbaar bij beperkte hoeveelheden) kan dit asbestafval niet naar het recyclagepark. Dit afval moet dubbel en luchtdicht verpakt aangediend worden bij een categorie-I stortplaats, een geregistreerd asbestinzamelaar ([www.ovam.vlaanderen.be/asbestafval-afvoeren](http://www.ovam.vlaanderen.be/asbestafval-afvoeren)) of via een erkende asbestverwijderaar ([www.werk.belgie.be](http://www.werk.belgie.be) - Erkenningen). Zie ook link Zie <https://ovam.vlaanderen.be/wie-mag-wat-verwijderen> <https://ovam.vlaanderen.be/voorzorgsmaatregelen-bij-asbestverwijdering>

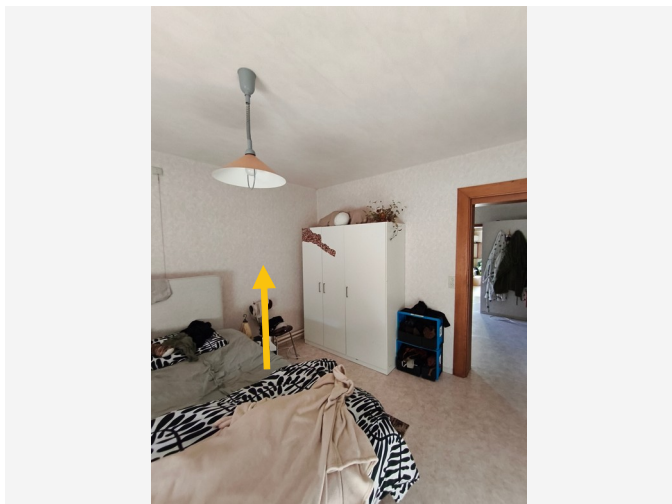
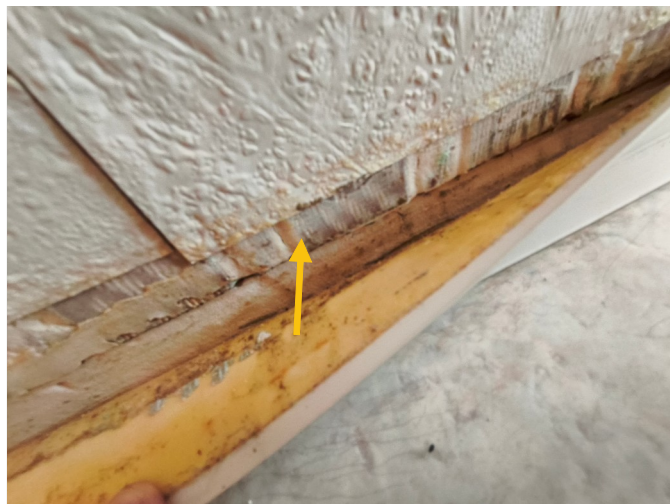
| Opmerking | <p>Er kon geen staal genomen worden aan een uiteinde.</p> <p>De vermelde oppervlaktes, diktes en volumes betreffen een beredeneerde schatting. Er worden geen rechten verleend aan deze oppervlaktes/diktes/volumes</p> |

- Eenvoudige handelingen: mag via doe-het-zelf of door werknemer(s) met opleidingsattest eenvoudige handelingen  
EH via doe-het zelf Standaard dragen van de nodige wegwerp beschermingsmiddelen FFP 3 masker , handschoenen en tyvec CAT III type 5-6 , afwasbaar schoeisel Indien mogelijk de ondervloer afdekken , golfplaten voorzichtig verwijderen, extra fixeren, niet breken , niet gooien, onmiddellijk dubbel verpakken , luchtdicht afsluiten of voorzichtig in container met asbest bag plaatsen. Voldoende benevelen/bevochtigen tijdens de duur van de werken. Indien golfplaten in slechte staat zijn en kans bestaat op breken : Eenvoudige handeling opgeleid personeel , alle werknemer(s) moeten wel beschikken over een opleidingsattest eenvoudige handelingen 8u Voor hechtgebonden toepassingen: Bij verwijdering door doe-het-zelf moet men dit afval dubbel en luchtdicht verpakt aandienen bij het gemeentelijk recyclagepark. Men raadpleegt best op voorhand de voorwaarden van het recyclagepark. Zie ook link Zie <https://ovam.vlaanderen.be/wie-mag-wat-verwijderen> <https://ovam.vlaanderen.be/voorzorgsmaatregelen-bij-asbestverwijdering>

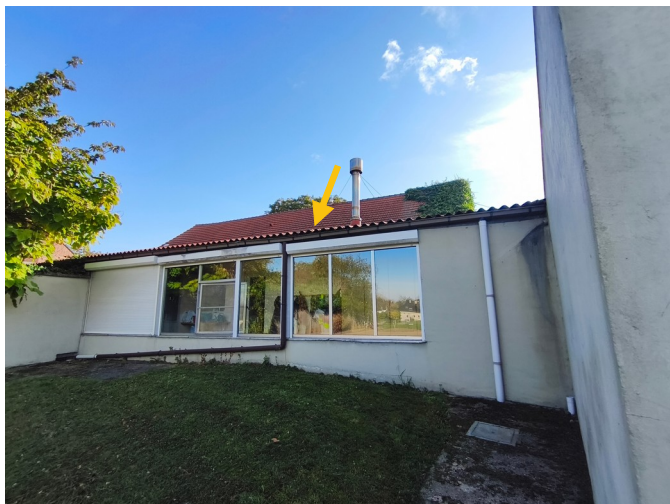
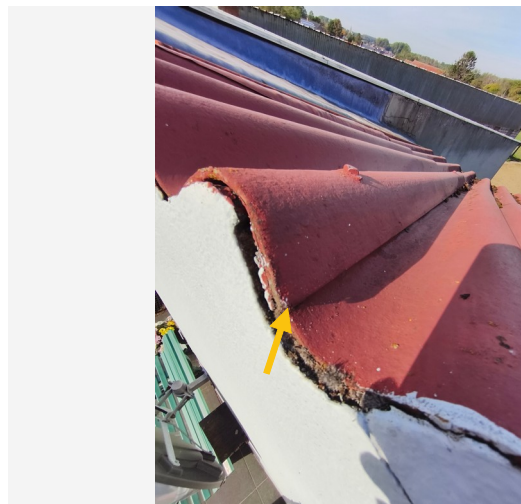
| Opmerking | <p>Er werd een staal genomen aan een uitstekend stuk waardoor de waterdichtheid van de dakbedekking niet in het gedrang komt.</p> <p>De vermelde oppervlaktes, diktes en volumes betreffen een beredeneerde schatting. Er worden geen rechten verleend aan deze oppervlaktes/diktes/volumes</p> |

- Eenvoudige handelingen: mag via doe-het-zelf of door werknemer(s) met opleidingsattest eenvoudige handelingen  
EH via doe-het zelf Standaard dragen van de nodige wegwerp beschermingsmiddelen FFP 3 masker , handschoenen en tyvec CAT III type 5-6 , afwasbaar schoeisel Indien mogelijk de ondervloer afdekken , golfplaten voorzichtig verwijderen, extra fixeren, niet breken , niet gooien, onmiddellijk dubbel verpakken , luchtdicht afsluiten of voorzichtig in container met asbest bag plaatsen. Voldoende benevelen/bevochtigen tijdens de duur van de werken. Indien golfplaten in slechte staat zijn en kans bestaat op breken : Eenvoudige handeling opgeleid personeel , alle werknemer(s) moeten wel beschikken over een opleidingsattest eenvoudige handelingen 8u Voor hechtgebonden toepassingen: Bij verwijdering door doe-het-zelf moet men dit afval dubbel en luchtdicht verpakt aandienen bij het gemeentelijk recyclagepark. Men raadpleegt best op voorhand de voorwaarden van het recyclagepark. Zie ook link Zie <https://ovam.vlaanderen.be/wie-mag-wat->

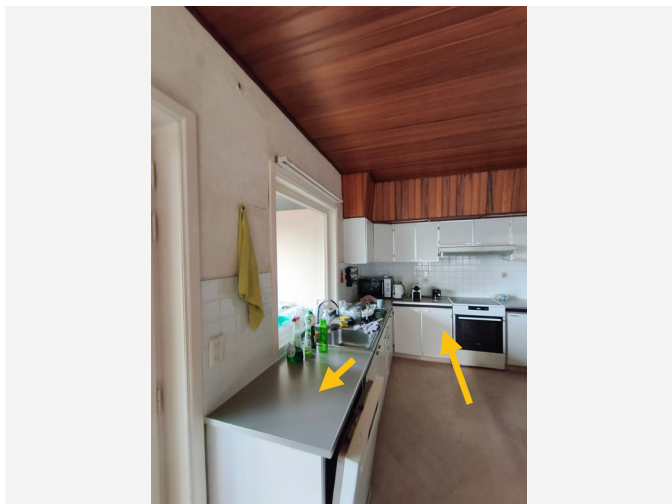
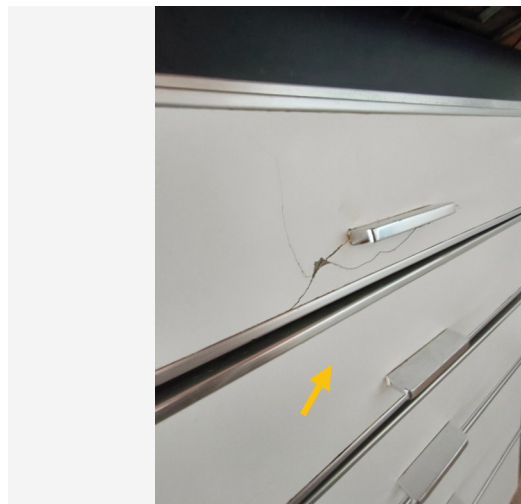
| Opmerking | <p>Panelen keukenkasten en keukenbladen.</p> <p>De vermelde oppervlaktes en volumes betreffen een beredeneerde schatting. Er worden geen rechten verleend aan deze oppervlaktes/volumes.</p> |

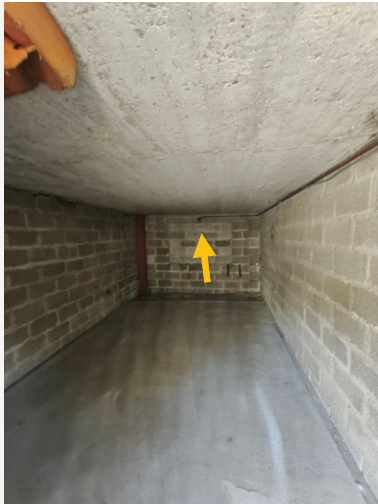
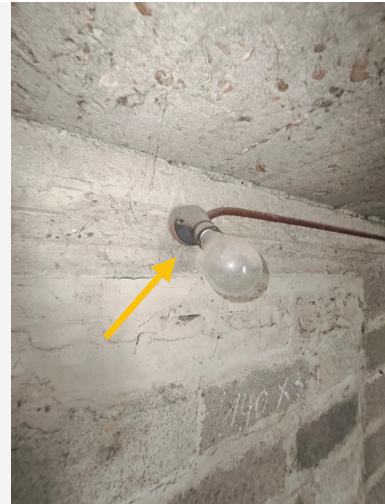
| Opmerking | <p>Het is moeilijk te bepalen of de bakeliettoepassingen in de woning ook effectief asbesthoudend zijn (het kan ook gaan om de asbestvrije variant). (schakelaars-stopcontact.-socketten)</p> <p>Er werd geen monster genomen owv beschadiging aan een elektrisch gerelateerde toepassing, extra controle bij verwijdering van het verdacht materiaal.</p> |

- Eenvoudige handelingen: mag via doe-het-zelf of door werknemer(s) met opleidingsattest eenvoudige handelingen  
Schakelaars, stopcontacten en andere gelijkaardige toepassingen kunnen eenvoudig losgeschroefd worden --> EH doe-het-zelf. Afgesloten of verzegelde kast --> EH opgeleid techniek personeel 8u basisopleiding asbest. Voor elektrische infrastructuur en uitrusting dient u vooraleer men deze toepassing gaat bevochtigen de elektriciteit af te sluiten (zoniet elektrocutie-/brandgevaar). standaard dragen van de nodige wegwerp beschermingsmiddelen FFP 3 masker , handschoenen en tyvec CAT III type 5-6 , afspoelbaar schoeisel Losschroeven en dubbel verpakken in plastic , sluit luchtdicht af en breng dit als hechtgebonden afval naar een plaatselijk containerpark. Voor hechtgebonden toepassingen: Bij verwijdering door doe-het-zelf moet men dit afval dubbel en luchtdicht verpakt afdienen bij het gemeentelijk recyclagepark. Men raadpleegt best op voorhand de voorwaarden van het recyclagepark.

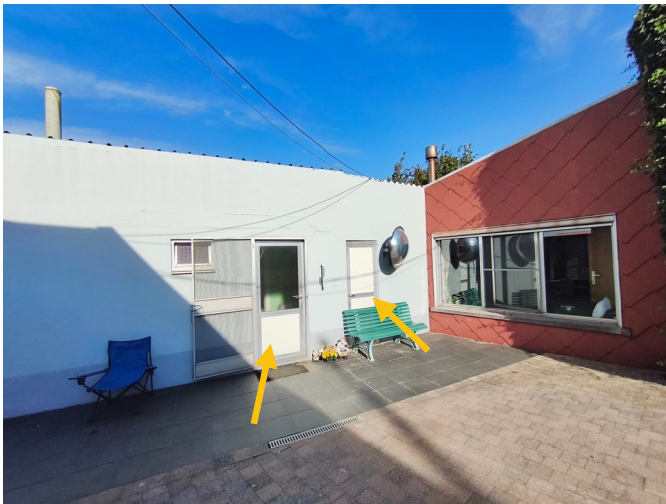
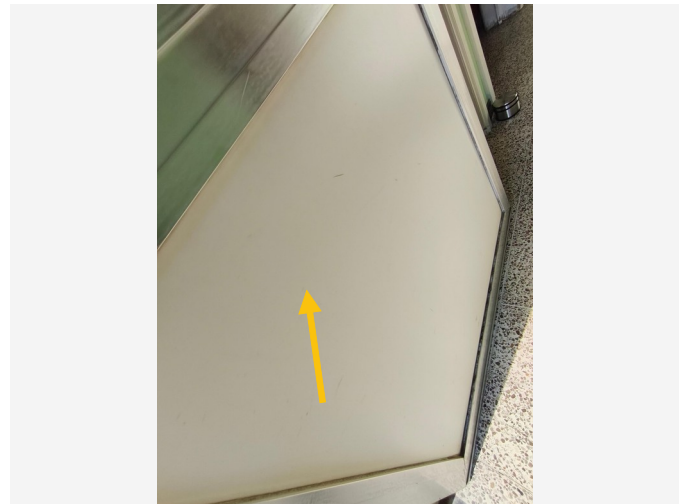
| Opmerking | <p>De platen zijn visueel /auditief als asbestverdacht beschouwd. Er werd geen staalname uitgevoerd wegens kans op breukvlakken.</p> <p>De vermelde oppervlaktes, diktes, gewichten en volumes betreffen een beredeneerde schatting. Er worden geen rechten verleend aan deze oppervlaktes/diktes/volumes.</p> |

Mag en wil uzelf verwijderen: Zorg er dan voor dat: -u zich vooraf goed informeert op [www.asbestinfo.be](http://www.asbestinfo.be) -u zich beschermt met een FFP3 mondmasker, wegwerphandschoenen, wegwerpoveral Cat III type 5-6, afspoelbaar schoeisel -er geen minderjarigen of derden aanwezig zijn -u beschikt over PE-folie en zakken om loskomende deeltjes en het afval op te vangen en te verpakken -u beschikt over een vernevelaar (water) of fixeermiddel om het abestmateriaal te bevochtigen tijdens de volledige duur van de werken -u weet hoe u asbestmateriaal veilig kan demonteren zonder stof of breuken -u beschikt over natte doeken om eventuele resten en stof weg te nemen
