# Asbestinventarisatetest

Pieter Breughelstraat 6, 3680 Maaseik

Attestnummer : 20260127-000222.000

## Zone 1: Woning en atelier

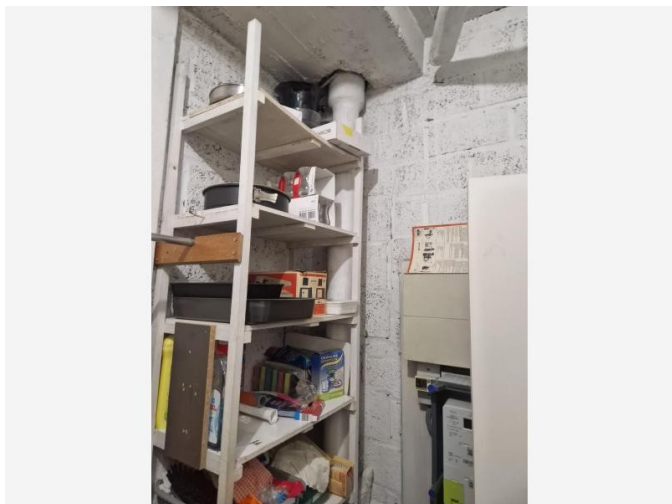
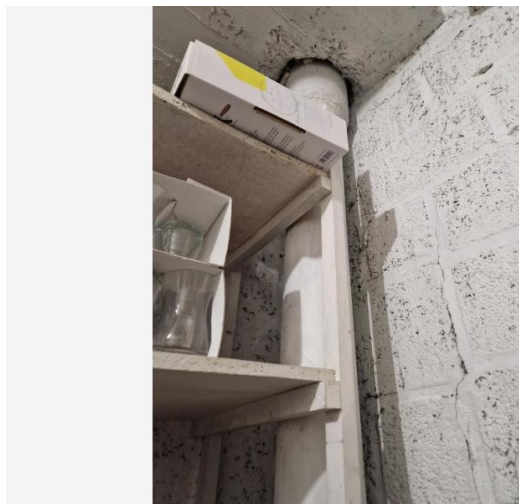
| Fiche 1: Afvoerbuis uit asbestcement..... | 14 |

Het asbestmateriaal valt onder de mijlpaal van 2040.

| Eindbeoordeling materiaalrisico | Verhoogd materiaalrisico en/of verhoogde kans op vezelvrijgave |

| Asbestsoort (vezeltype) | Crocidoliet aanwezig |
| Toestand van het materiaal | Licht beschadigd, licht verweerd. Intact calciumsilicaatmateriaal of categorie III 'gebondenheid' |

| Beschrijving | Afvoerbuis uit asbestcement |

Verwijderen

- Zorg voor een veilig beheer. Vermijd het beschadigen van het asbestmateriaal. Controleer de toestand jaarlijks op wijzigingen.
- Voer bijkomende staalname(s) uit.

- Eenvoudige handelingen: mag via doe-het-zelf of door werknemer(s) met opleidingsattest eenvoudige handelingen  
Deze toepassing kan door een aannemer die over een opleidingsattest eenvoudige handelingen beschikt of door een particulier (doe-het-zelf), verwijderd worden indien er geen verhoogd risico op vrijgave van asbestvezels (max. concentratie 0,01 vezels/cm<sup>3</sup> - CODEX Art. VI.3-54) ontstaat en de toepassing voorafgaand wordt gefixeerd/bevochtigd; de individuele elementen zonder machinale werktuigen (boormachine, slijpschijf, hogedrukreiniger,...) en zonder breken of gooien een voor een losgemaakt worden; en ten slotte dubbel en luchtdicht verpakt weggevoerd worden naar een erkend afvalpunt (recyclagepark).

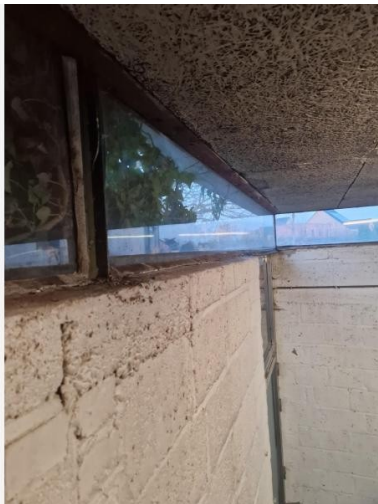
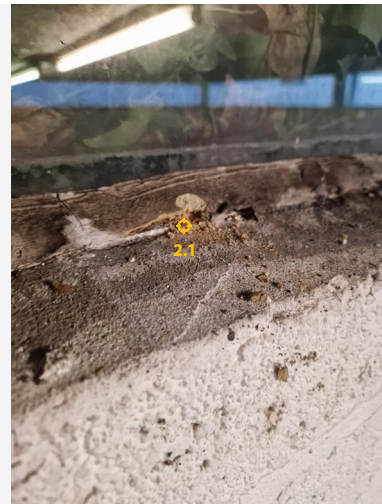
| Fiche 2: Mastiek atelier binnenzijde..... | 17 |

Het asbestmateriaal valt onder de mijlpaal van 2040.

| Eindbeoordeling materiaalrisico | Verhoogd materiaalrisico en/of verhoogde kans op vezelvrijgave |

| Asbestsoort (vezeltype) | Alleen chrysotiel |
| Toestand van het materiaal | Matig beschadigd, matig verweerd |

| # | Type | Referentie | Resultaat |
|---|---|---|---|
| 2.1 | Puntmonster | P2 | Chrysotiel |

| Beschrijving | Mastiek atelier binnenzijde |

Verwijderen

- Zorg voor een veilig beheer. Vermijd het beschadigen van het asbestmateriaal. Controleer de toestand jaarlijks op wijzigingen.

- Eenvoudige handelingen: mag via doe-het-zelf of door werknemer(s) met opleidingsattest eenvoudige handelingen  
Deze toepassing kan door een aannemer die over een opleidingsattest eenvoudige handelingen beschikt of door een particulier (doe-het-zelf), verwijderd worden indien er geen verhoogd risico op vrijgave van asbestvezels (max. concentratie 0,01 vezels/cm<sup>3</sup> - CODEX Art. VI.3-54) ontstaat en de toepassing voorafgaand wordt gefixeerd/bevochtigd; de individuele elementen zonder machinale werktuigen (boormachine, slijpschijf, hogedrukreiniger,...) en zonder breken of gooien een voor een losgemaakt worden; en ten slotte dubbel en luchtdicht verpakt weggevoerd worden naar een erkend afvalpunt (recyclagepark).

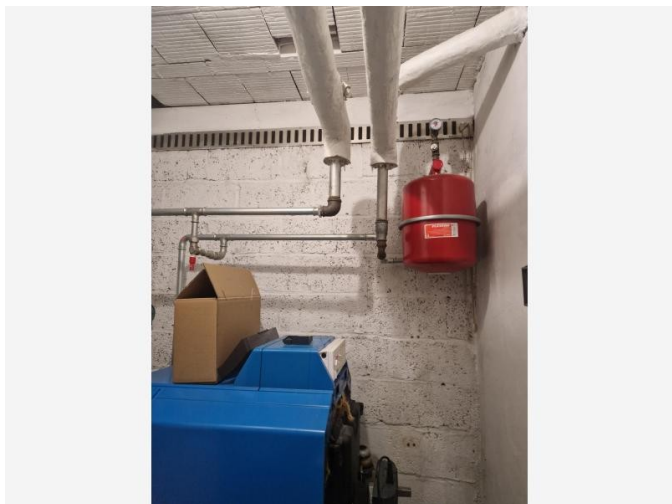
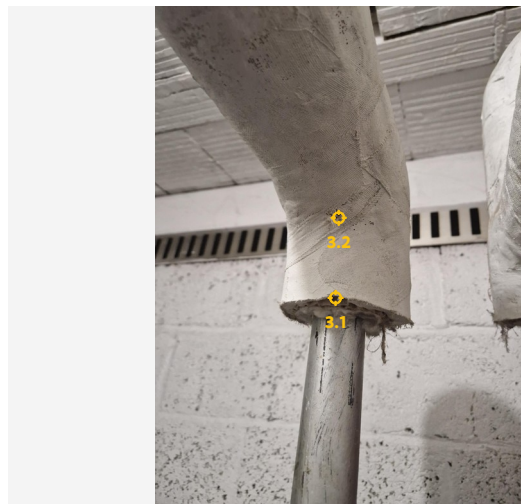
| Fiche 3: Leidingisolatie (gips)..... | 20 |

Het asbestmateriaal valt onder de mijlpaal van 2034.

| Eindbeoordeling materiaalarisico | Verhoogd materiaalarisico en/of verhoogde kans op vezelvrijgave |

| Asbestsoort (vezeltype) | Amfibool aanwezig, uitgezonderd crocidoliet |
| Asbestconcentratie | Hoog ( $\geq 50\%$ ) |
| Toestand van het materiaal | Licht beschadigd, licht verweerd. Intact calciumsilicaatmateriaal of categorie III 'gebondenheid' |

| # | Type | Referentie | Resultaat |
|---|---|---|---|
| 3.1 | Mengmonster | MM3 | Amosiet |
| 3.2 | Mengmonster | MM4 | Amosiet |

| Beschrijving | Leidingisolatie (gips) |

Verwijderen

- Zorg voor een veilig beheer. Vermijd het beschadigen van het asbestmateriaal. Controleer de toestand jaarlijks op wijzigingen.

- Hermetische zone (erkend asbestverwijderaar)  
Deze toepassing kan enkel door een erkende asbestverwijderaar via de methodiek van hermetische zone verwijderd worden omdat verwijdering via de methodiek van eenvoudige handelingen en/of couveusezakmethode niet mogelijk is; en er automatisch een verhoogd risico op vrijgave van asbestvezels (max. concentratie 0,01 vezels/cm - CODEX Art. VI.3-54) ontstaat. (Bron: CODEX - Art. VI.3-61.- par 1.)

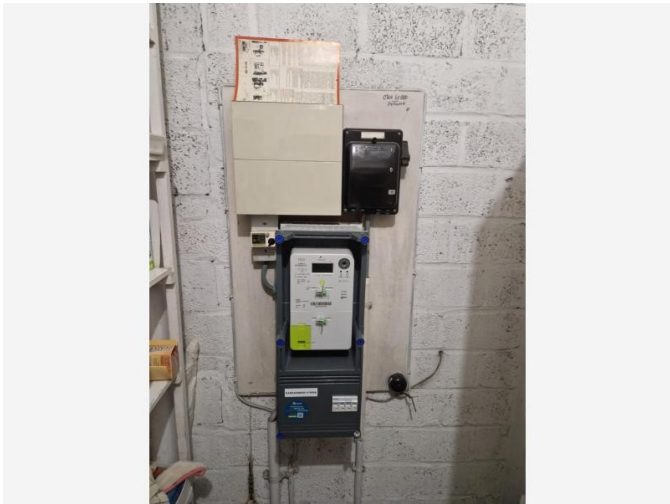
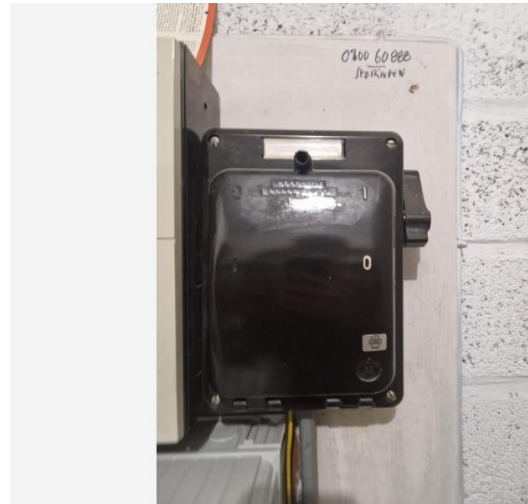
## Fiche 4: Bakeliet stopcontacten, lichtarmaturen, schakelaars en/of kasten

Het asbestmateriaal valt onder de mijlpaal van 2040.

| Eindbeoordeling materiaalarisico | Laag materiaalarisico en/of verlaagde kans op vezelvrijgave |
| Opmerking | er is voor crocidoliet gekozen omdat er geen staal werd genomen. maar veelal is het toch chrysotiel dat wordt aangetroffen in bakeliet voor zover er al asbest aanwezig is in dit bakeliet |

| Toestand van het materiaal | Onbeschadigd, niet verweerd |

Zorgvuldig beheren

- Zorg voor een veilig beheer. Vermijd het beschadigen van het asbestmateriaal. Controleer de toestand jaarlijks op wijzigingen.
- Voer bijkomende staalname(s) uit.

- Eenvoudige handelingen: mag via doe-het-zelf of door werknemer(s) met opleidingsattest eenvoudige handelingen  
Bij het verwijderen van oude bakeliet, is het belangrijk om strikt veiligheidsmaatregelen te volgen. Bakeliet zelf kan asbest bevatten. Hier zijn enkele stappen en voorzorgsmaatregelen die je moet nemen, in overeenstemming met de Codex over het welzijn op het werk

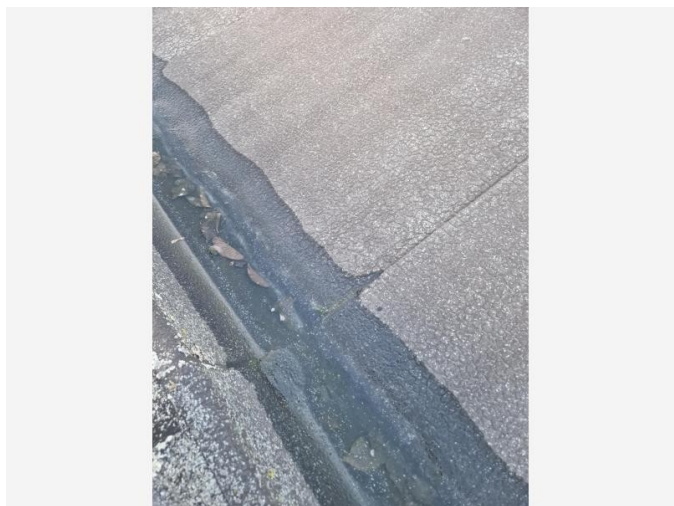
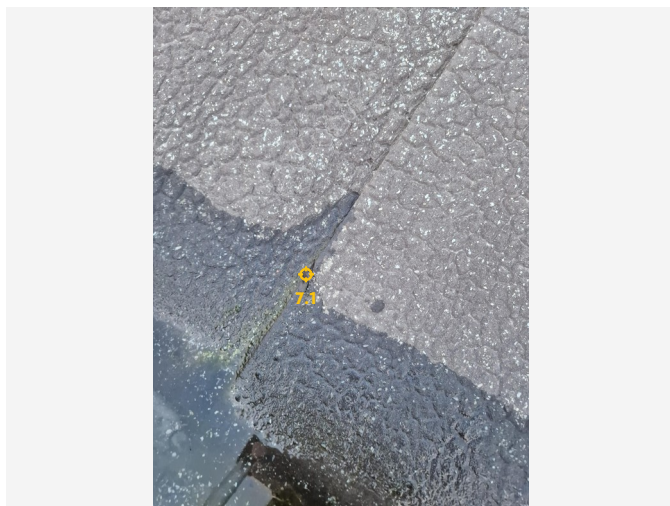
## Fiche 7: Roofing

Geen asbest

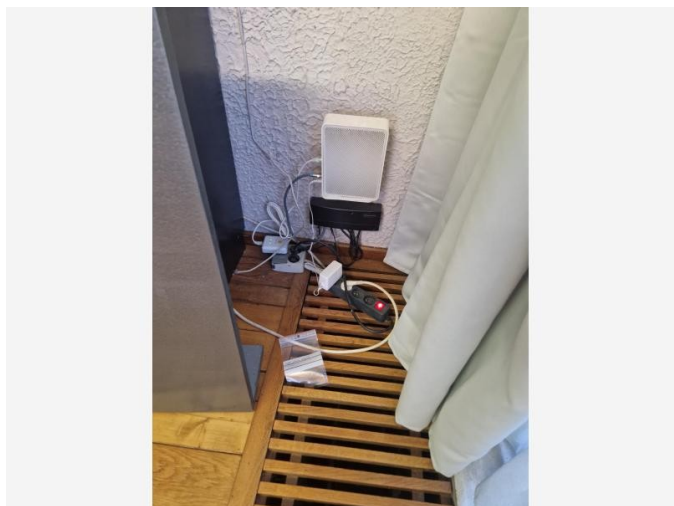
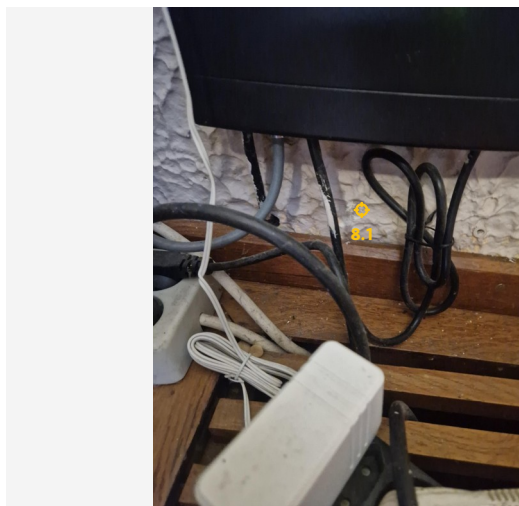
## Fiche 8: Pleisterwerk wanden

Geen asbest

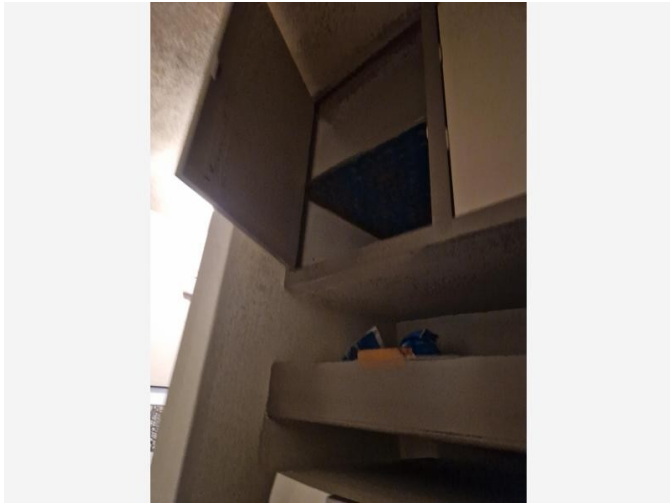
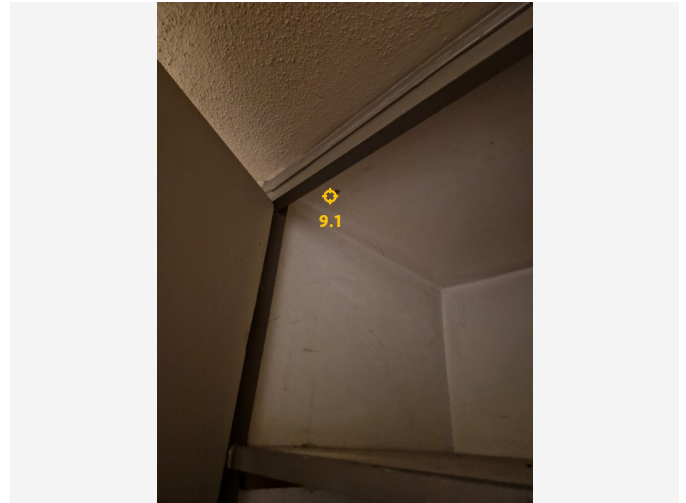
## Fiche 9: Pleisterwerk plafonds

Geen asbest

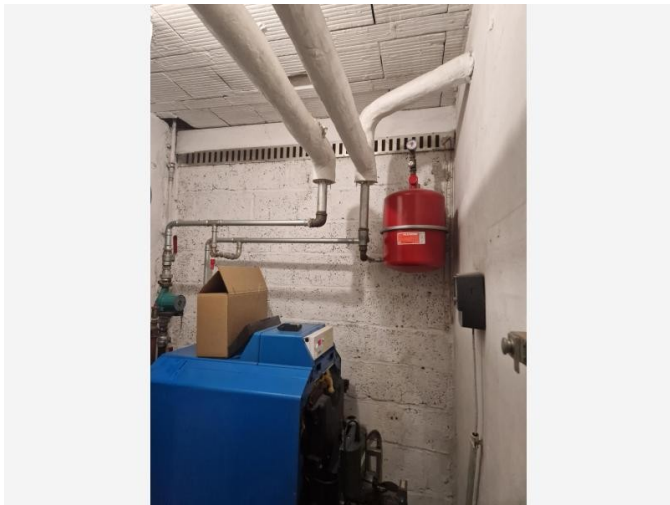
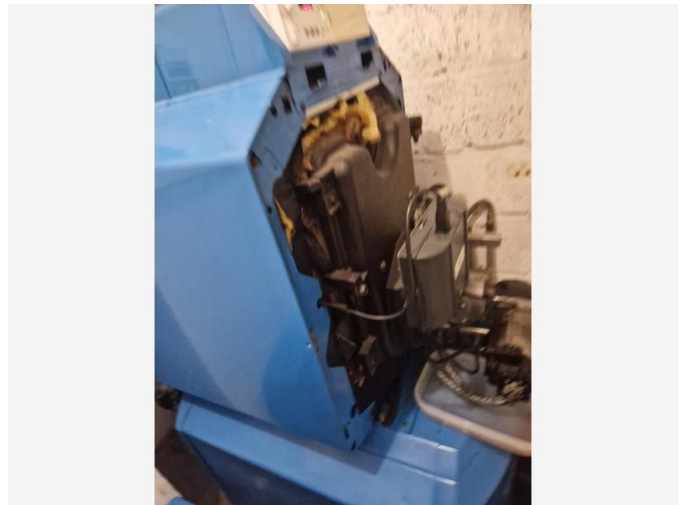
### Fiche 10: CV-ketel (niet verdacht)

| Beschrijving | Notitie | Terug te vinden op plannen |
|---|---|---|
| Fiche 10: CV-ketel (niet verdacht) | De CV-ketel (dichtingen, isolerend materiaal) is niet asbestverdacht. | - |
