# Asbestinventarisatetest

Wenigerstraat 85/302, 2150 Antwerpen

Attestnummer : 20260619-000368.000

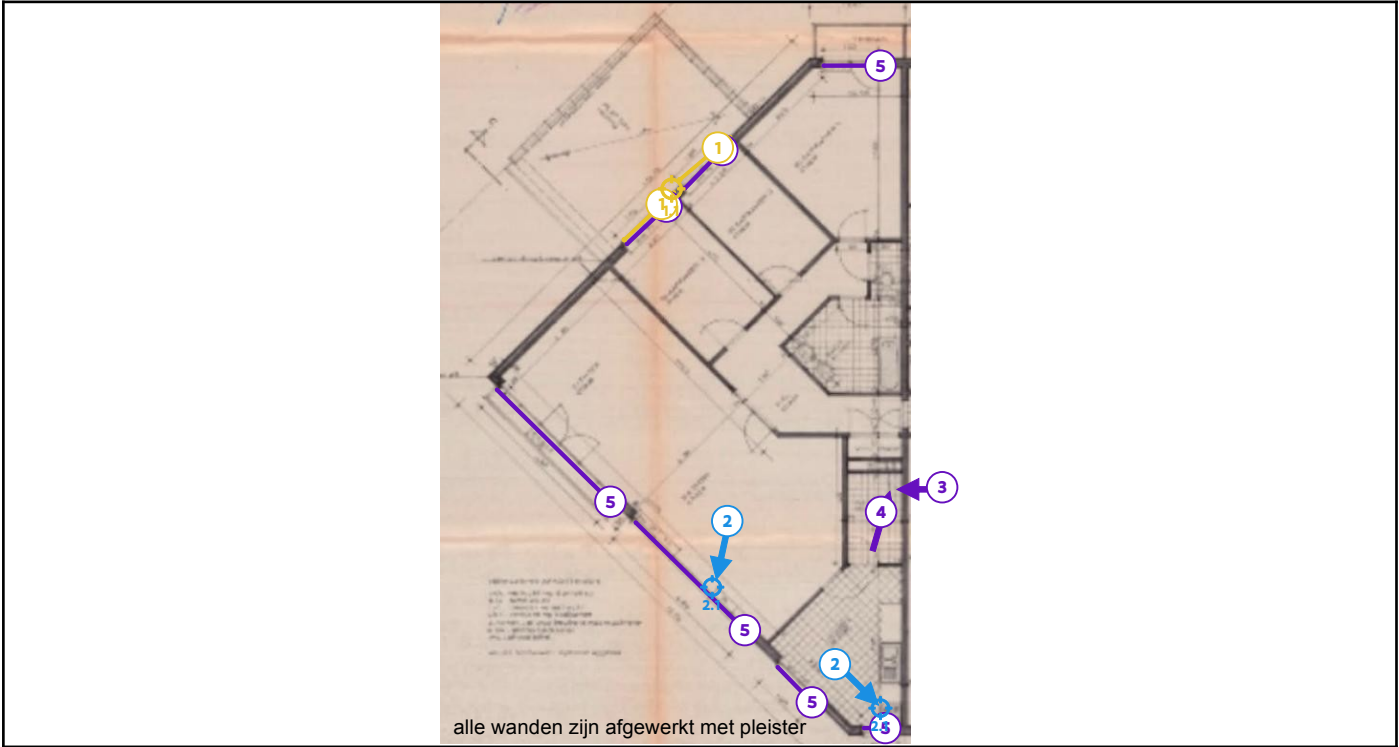
# Plan 1.1: plan

| Beschrijving | Type | Actie |
|---|---|---|
| 1. Vensterbank | Asbestmateriaal | Zorgvuldig beheren |
| 2. Pleisterwerk wanden | Geen asbest | - |

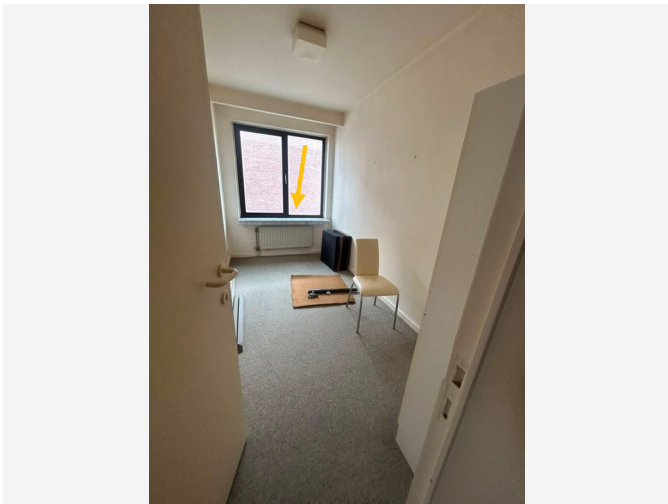
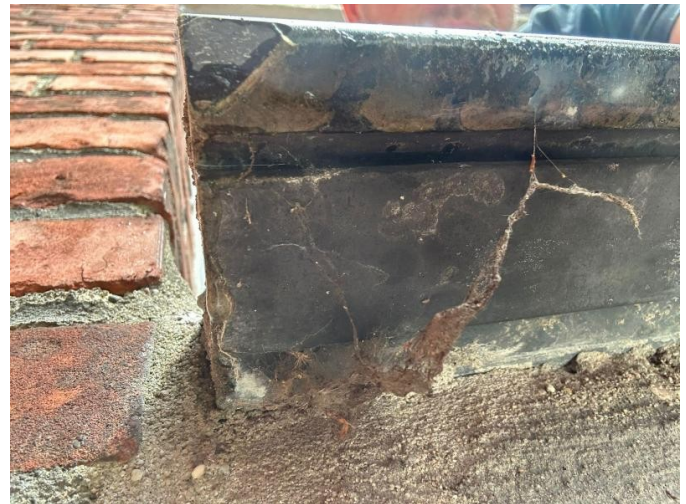
Overzichtsfoto

Detailfoto

Het asbestmateriaal valt onder de mijlpaal van 2040.

| Eindbeoordeling materiaalrisico | Zeer laag materiaalrisico en/of zeer lage kans op vezelvrijgave |

| Gebondenheid | Categorie 1: hechtgebonden in oorsprong |
| Asbestsoort (vezeltype) | Alleen chrysotiel aanwezig |
| Toestand van het materiaal | Onbeschadigd, niet verweerd |

| Asbestmateriaal | Deksteen, muurkap - Vol |

- Zorg voor een veilig beheer. Vermijd het beschadigen van het asbestmateriaal. Controleer de toestand jaarlijks op wijzigingen.

- Eenvoudige handelingen: mag via doe-het-zelf of door werknemer(s) met opleidingsattest eenvoudige handelingen  
De dekstenen kunnen voorzichtig losgebeiteld worden, extra bevochtigen om stof te voorkomen + dragen van de nodige beschermingsmiddelen (mondmasker ffp3, handschoenen, tyvec) verpakken in plastic folie en afvoeren naar het containerpark als hechtgebonden asbestafval.

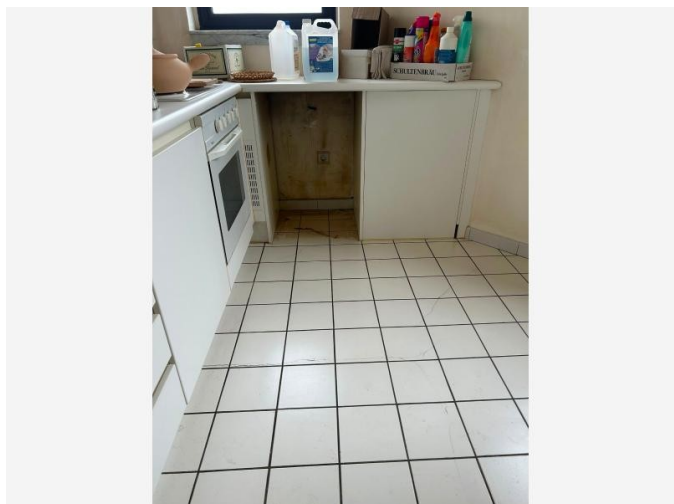
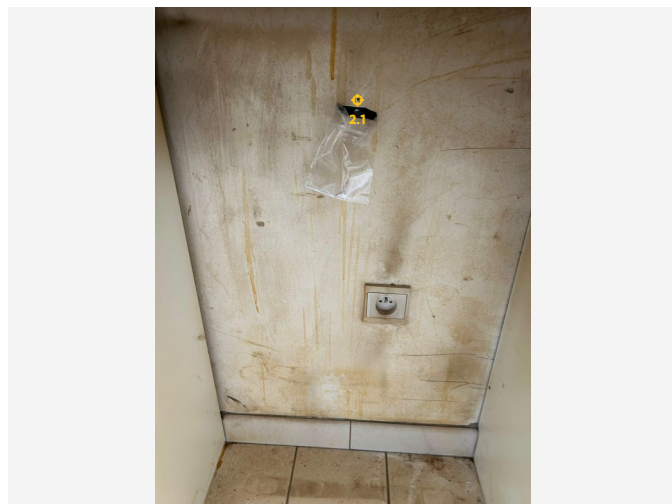
## Fiche 2: Pleisterwerk wanden

Geen asbest

| # | Type | Referentie | Resultaat |
|---|---|---|---|
| 2.1 | Mengmonster | 6020558409 | Geen asbest |

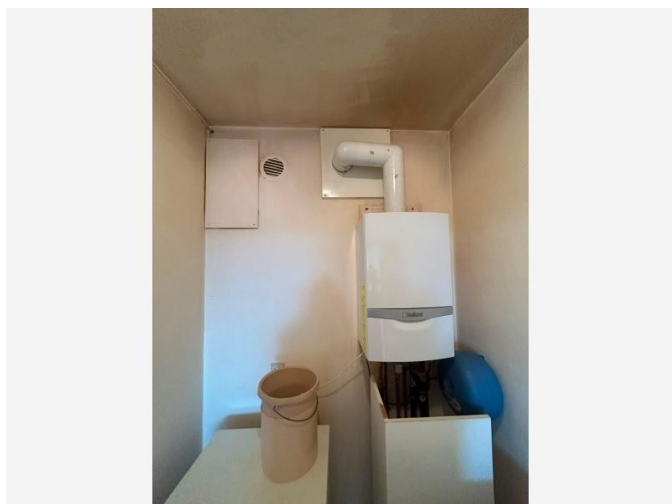
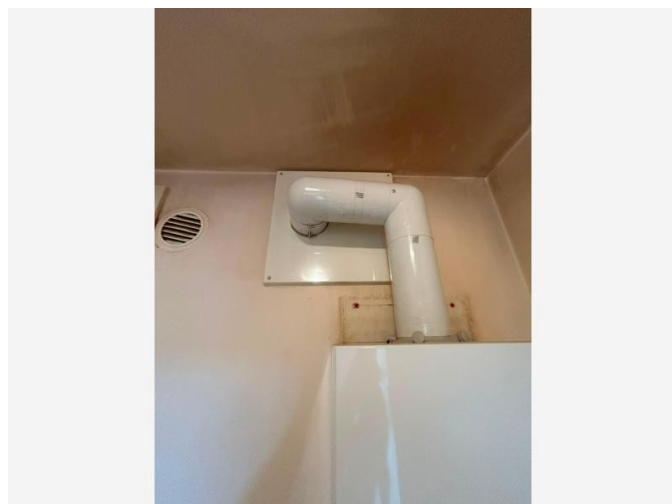
### Fiche 3: Rookgaskanaal

| Beschrijving | Notitie | Terug te vinden op plannen |
|---|---|---|
| Fiche 3: Rookgaskanaal | Het rookgaskanaal bestaat uit metaal of pvc, deze is niet-asbestverdacht. | Plan 1.1: plan |

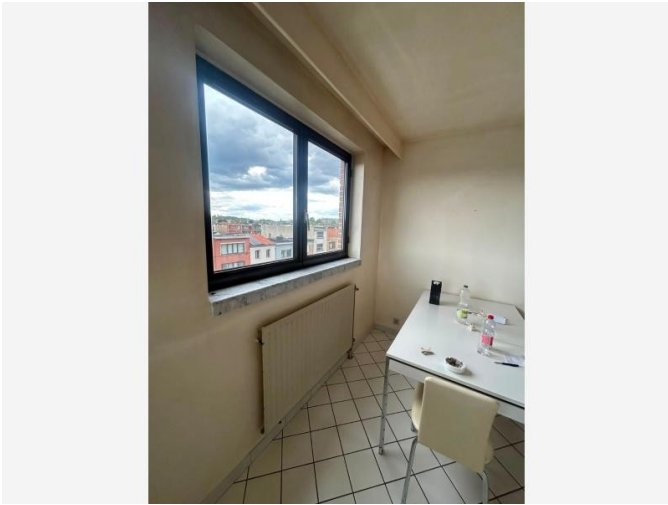
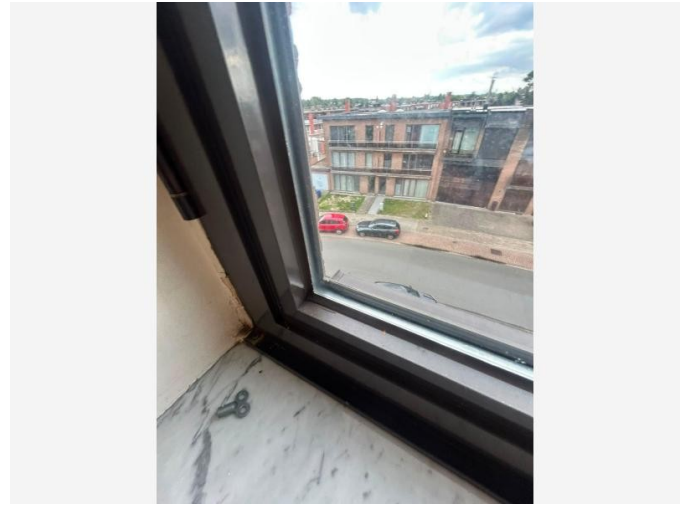
## Fiche 5: Kitten ramen

| Beschrijving | Notitie | Terug te vinden op plannen |
|---|---|---|
| Fiche 5: Kitten ramen | De kitten van de ramen bestaan uit rubber of siliconen, deze zijn niet-asbestverdacht. | Plan 1.1: plan |
