# Asbestinventarisatetest

Terlicht 156, 9451 Haaltert

Attestnummer : 20230115-000224.000

**Niet-asbestveilig**

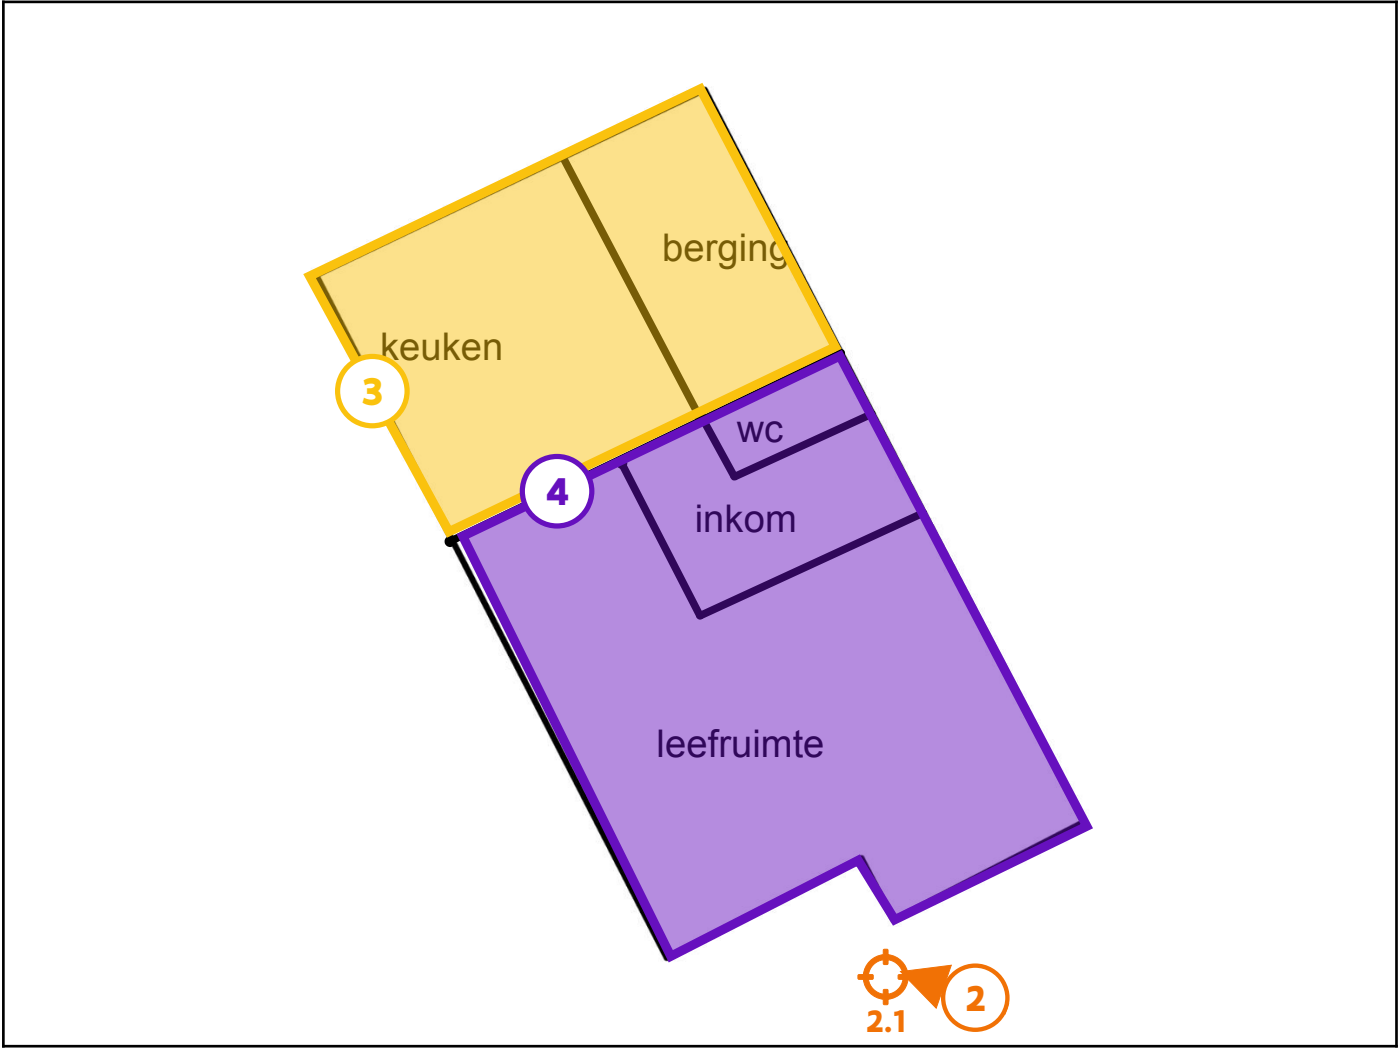
# Plan 1.1: Hoofdgebouw plan

| Beschrijving | Type | Actie |
|---|---|---|
| 2. verloren bekisting steunpilaar buitentrap | Asbestmateriaal | Verwijderen |
| 3. uitbreiding woning achteraan | Uitsluiting | - |
| 4. pleisterwerk | Advies | - |

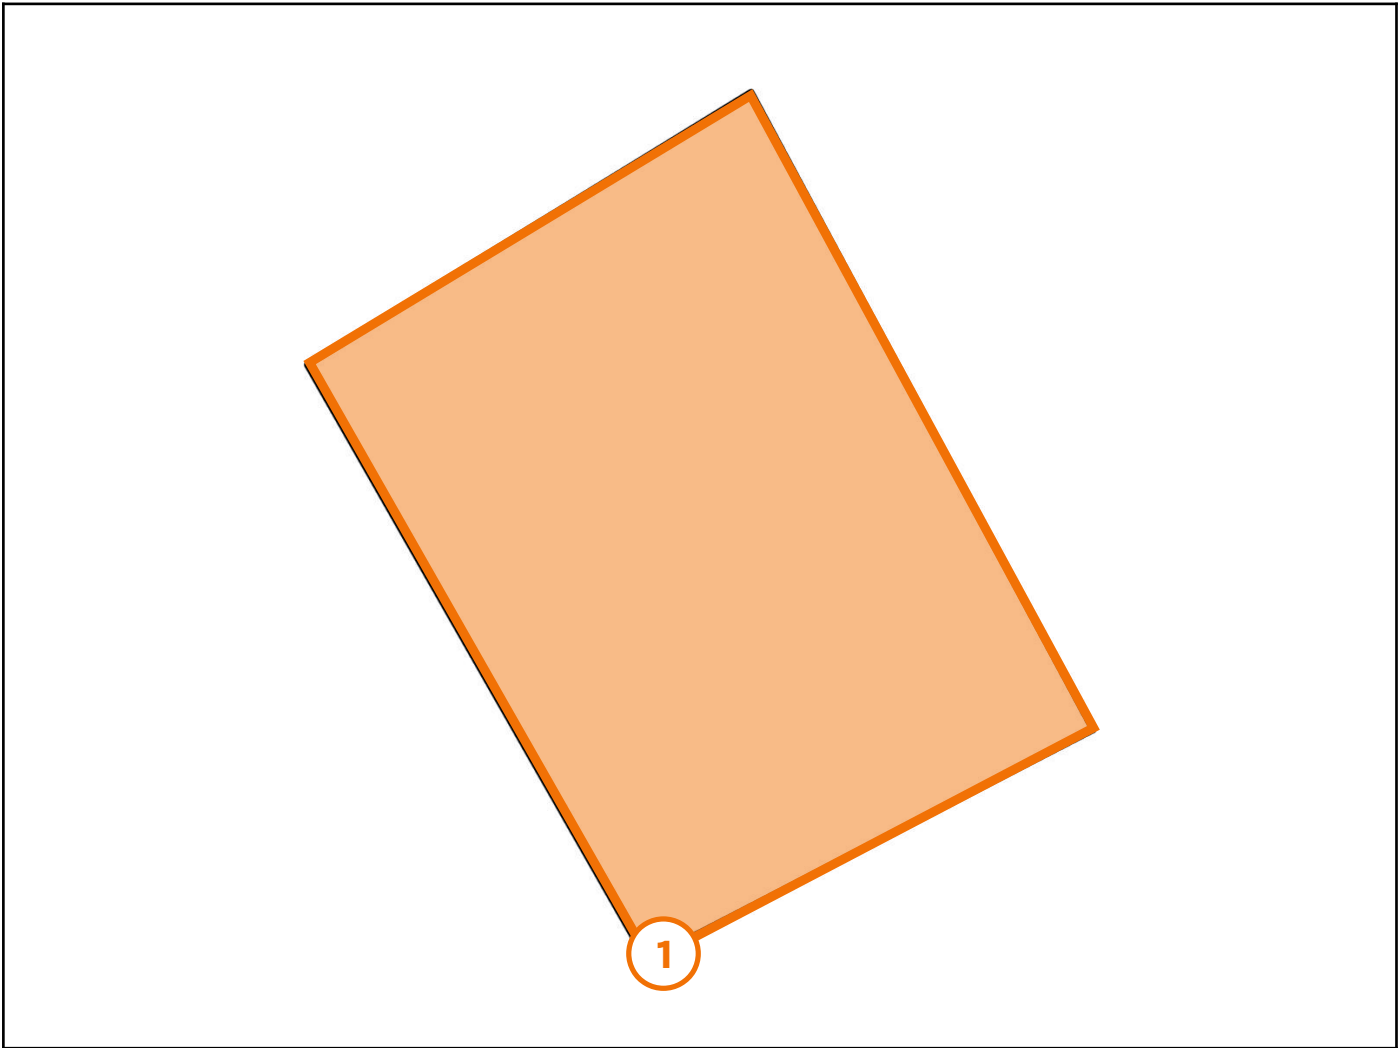
# Plan 2.1: Bijgebouw plan

| Beschrijving | Type | Actie |
|---|---|---|
| 1. golfplaten tuinconstructie | Asbestmateriaal | <a href="#">Verwijderen</a> |

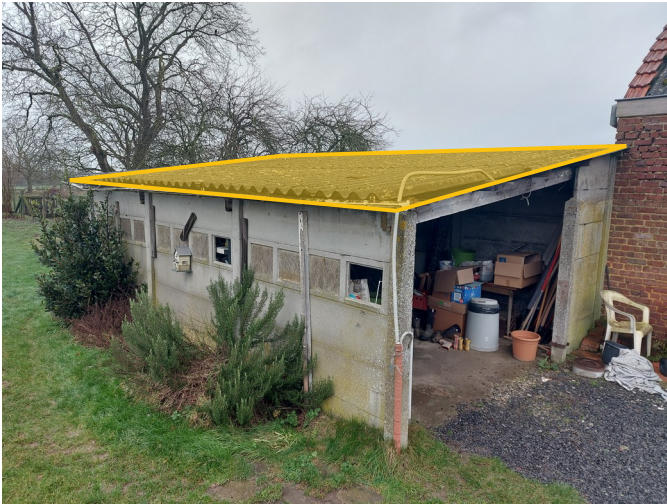
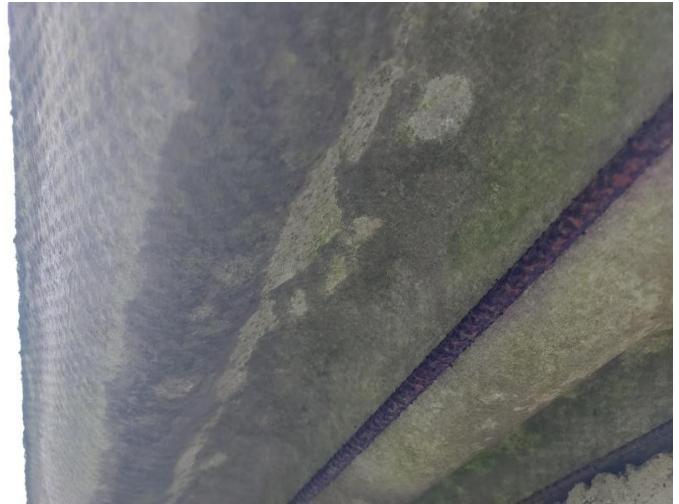
Het asbestmateriaal valt onder de mijlpaal van 2034.

| Eindbeoordeling materiaalarisico | Verhoogd materiaalarisico en/of verhoogde kans op vezelvrijgave |

| Gebondenheid | Categorie 1: hechtgebonden in oorsprong |
| Asbestsoort (vezeltype) | Crocidoliet aanwezig |
| Asbestconcentratie | Laag (< 50%) |
| Afschermingsgraad van het gehele materiaal | Geheel of deels vrij aan de buitenlucht |
| Toestand van het materiaal | Matig beschadigd, matig verweerd |

| Beschrijving | golfplaten tuinconstructie |
| Asbestmateriaal | Dak- en gevelbekleding - Golfplaat |
| Hoeveelheid (oppervlakte - aantal) | • 35,00 m <sup>2</sup> - 1 stuk |

Verwijderen

- Zorg voor een veilig beheer. Vermijd het beschadigen van het asbestmateriaal. Controleer de toestand jaarlijks op wijzigingen.
- Zorg voor een veilig beheer en verwijder dit asbestmateriaal wanneer het bij werken eenvoudig bereikbaar wordt. Controleer de toestand jaarlijks op wijzigingen.
- Hemelwater dat afspoelt van asbestcement daken of gevels kan asbestdeeltjes bevatten. Gebruik het enkel voor gesloten circuits (bv. spoelen toiletten). Reinig na het vervangen van het dak of de gevel de dakgoten en regenwaterput of -ton om asbesthoudend sediment of slib te verwijderen

- Eenvoudige handelingen: mag via doe-het-zelf of door werknemer(s) met opleidingsattest eenvoudige handelingen  
Deze verwijdermethode valt onder de vorm van eenvoudige handelingen conform de VLAREM en de Codex  
Welzijn op het werk. De toestand moet echter ongewijzigd blijven tijdens het verwijderen. Alle maatregelen opgenomen in de wetgeving moeten strikt nageleefd worden.

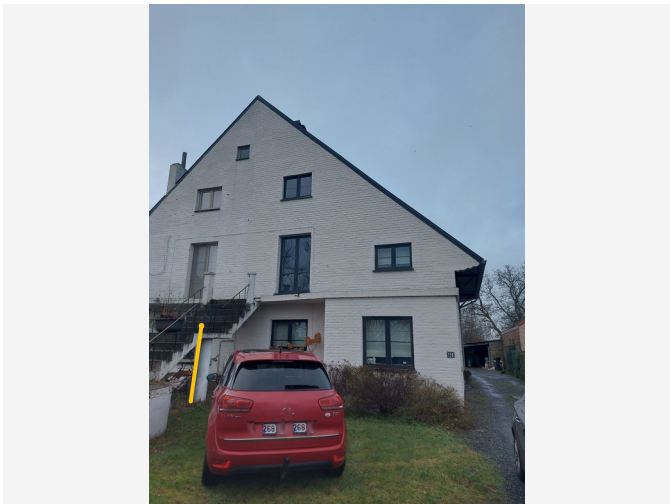
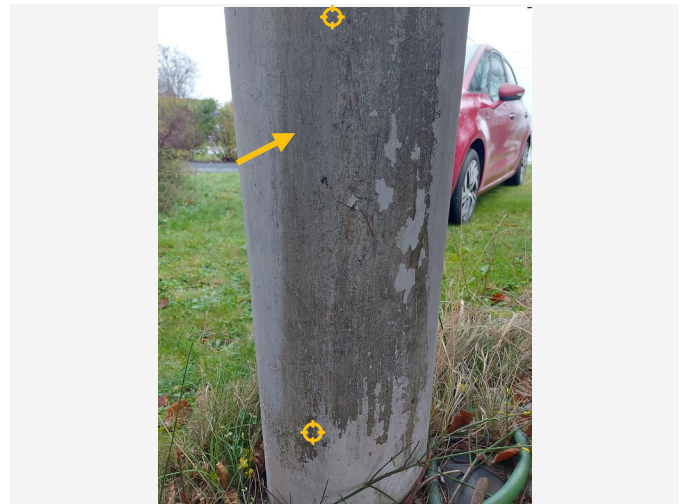
Het asbestmateriaal valt onder de mijlpaal van 2040.

| Eindbeoordeling materiaalrisico | Verhoogd materiaalrisico en/of verhoogde kans op vezelvrijgave |

| Asbestsoort (vezeltype) | Crocidoliet aanwezig |
| Toestand van het materiaal | Matig beschadigd, matig verweerd |

| # | Type | Referentie | Resultaat |
|---|---|---|---|
| 2.1 | Mengmonster | 050123d1 | Chrysotiel, Crocidoliet, Amosiet |

| Beschrijving | verloren bekisting steunpilaar buitentrap |
| Asbestmateriaal | Buis, koker, leiding, pijp, doorvoer |

| Hoeveelheid (lengte - omtrek - dikte - aantal) | <ul style="list-style-type: none"> <li>• 2,00 m - 150,00 cm - 1,00 cm - 1 stuk</li> </ul> |

Verwijderen

- Zorg voor een veilig beheer. Vermijd het beschadigen van het asbestmateriaal. Controleer de toestand jaarlijks op wijzigingen.
- Zorg voor een veilig beheer en verwijder dit asbestmateriaal wanneer het bij werken eenvoudig bereikbaar wordt. Controleer de toestand jaarlijks op wijzigingen.

- Eenvoudige handelingen: mag via doe-het-zelf of door werknemer(s) met opleidingsattest eenvoudige handelingen  
Deze verwijdermethode valt onder de vorm van eenvoudige handelingen conform de VLAREM en de Codex Welzijn op het werk. De toestand moet echter ongewijzigd blijven tijdens het verwijderen. Alle maatregelen opgenomen in de wetgeving moeten strikt nageleefd worden.

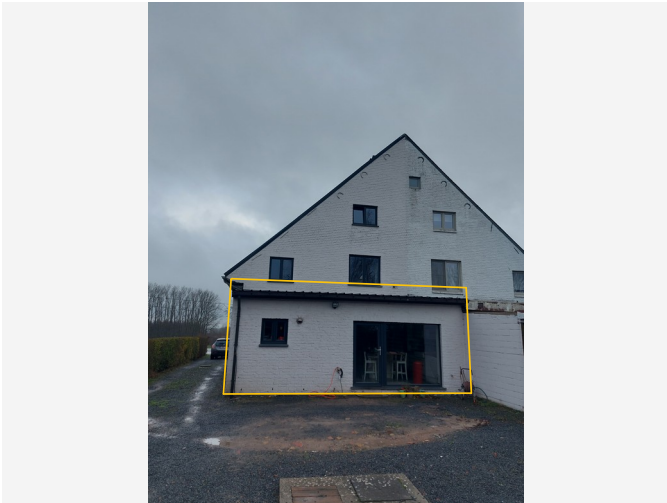
*Situeringsfoto*

**Bouwjaar:** 2009

*Constructies gebouwd vanaf 2001 moeten niet onderzocht worden*

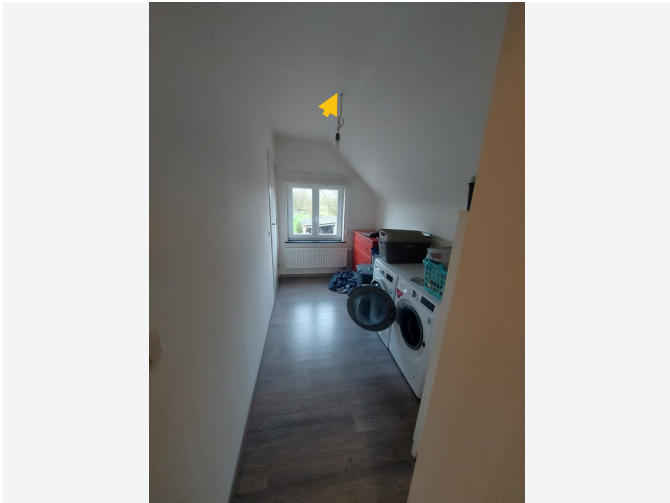
Vrije foto

Tijdens de totaalrenovatie in 2009 werd het pleisterwerk volledig vernieuwd en werden er eveneens nieuwe plafonds geplaatst bestaande uit gipskartonplaten. Bijgevolg zijn deze pleisterlagen asbestvrij.
