# Asbestinventarisatetest

De Pleyte 11, 2920 Kalmthout

Attestnummer : **20261014-000021.000**

Uitgegeven op : **14.10.2026**

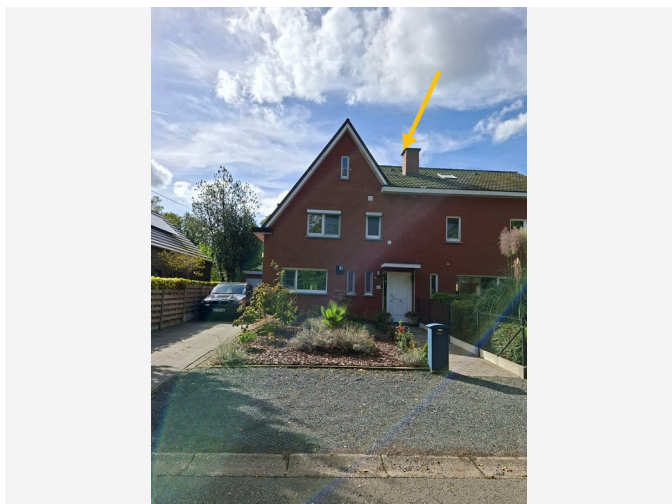
Situeringfoto

**Reden:** Het te onderzoeken materiaal situeert zich hoger dan 3,50 m te rekenen vanaf een veilige ondergrond

**Uitleg van de asbestdeskundige:** Het rookgaskanaal is niet beoordeeld. Aan de binnenzijde is de kachel aangesloten. Aan de buitenzijde is het hoger dan 3,5 meter om de schoorsteen te inspecteren. Het is niet zichtbaar of er een asbestverdacht rookgaskanaal aanwezig is in de schoorsteen.

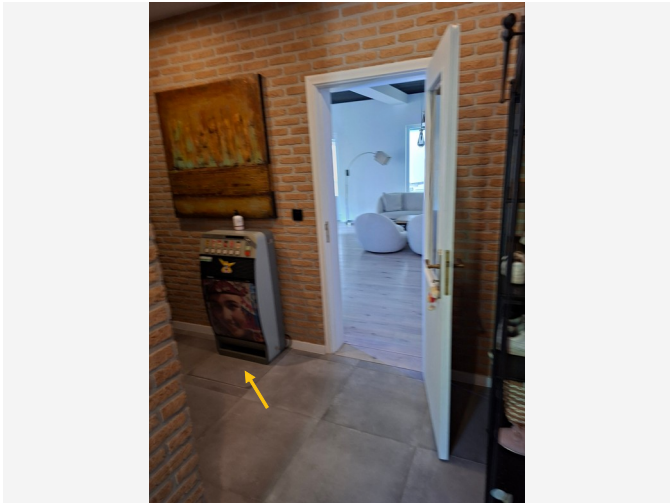
Situeringsfoto

**Reden:** Hoogte minder dan 1,5 meter

**Uitleg van de asbestdeskundige:** Ruimtes een hoogte van minder dan 150cm maken geen deel uit van de te onderzoeken ruimtes in het kader van een niet-destructief asbestinventarisatetest.

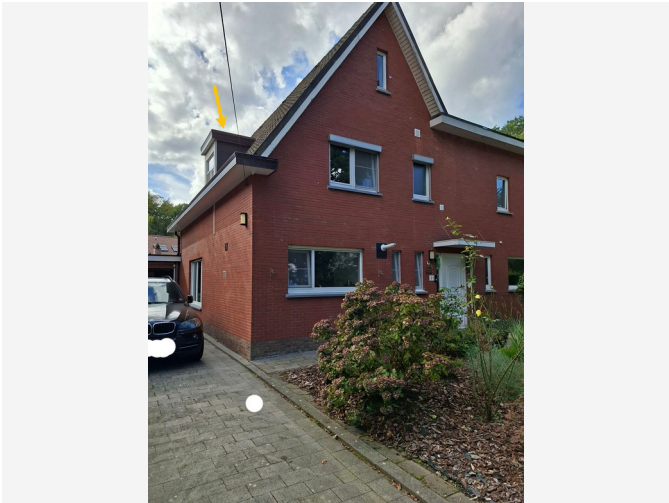
*Situeringsfoto*

**Reden:** Het te onderzoeken materiaal situeert zich hoger dan 3,50 m te rekenen vanaf een veilige ondergrond

**Uitleg van de asbestdeskundige:** De dakkapel is hoger dan 3.50m, de dakbedaking is niet zichtbaar.

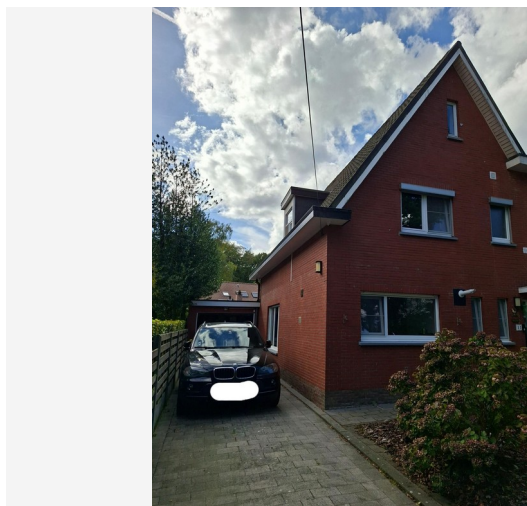
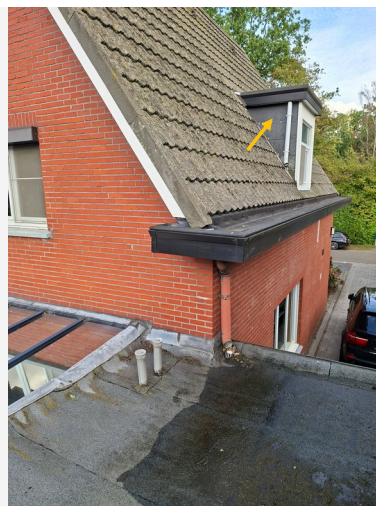
De zijkanten van de dakkapel zijn uitgevoerd in een plaatmateriaal.

| Basis voor advies | De asbestdeskundige beoordeelt het materiaal als niet-asbestverdacht. |

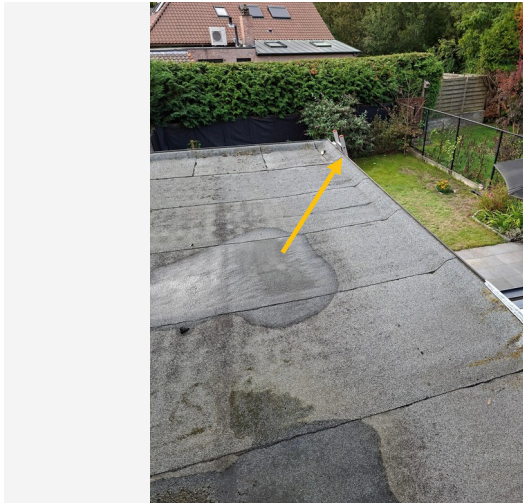
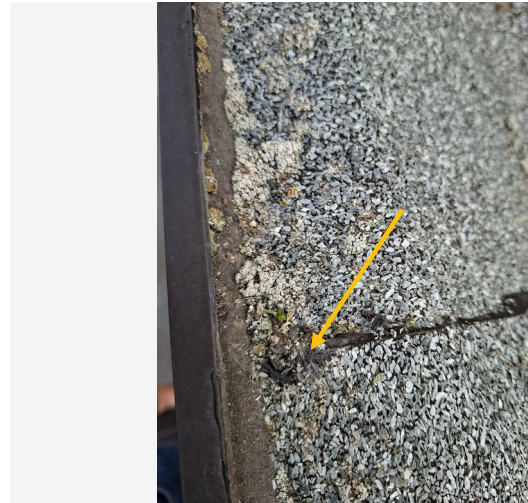
## Fiche 5: Dakbedekking Roofing

Geen asbest

| # | Type | Referentie | Resultaat |
|---|---|---|---|
| 5.1 | Puntmonster | 2 Dakbedekking roofing | Geen asbest |

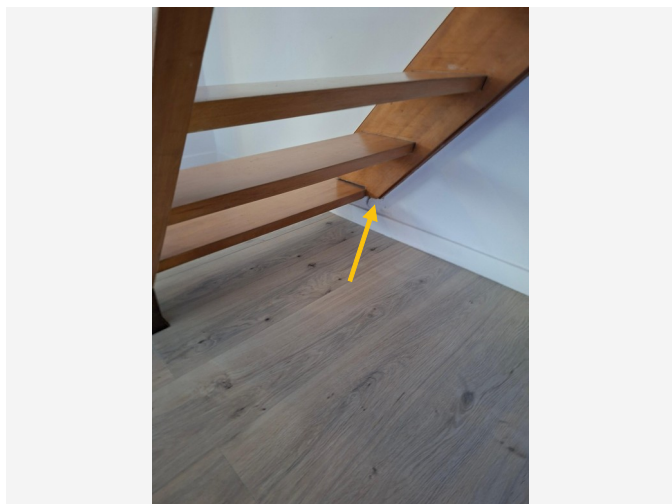
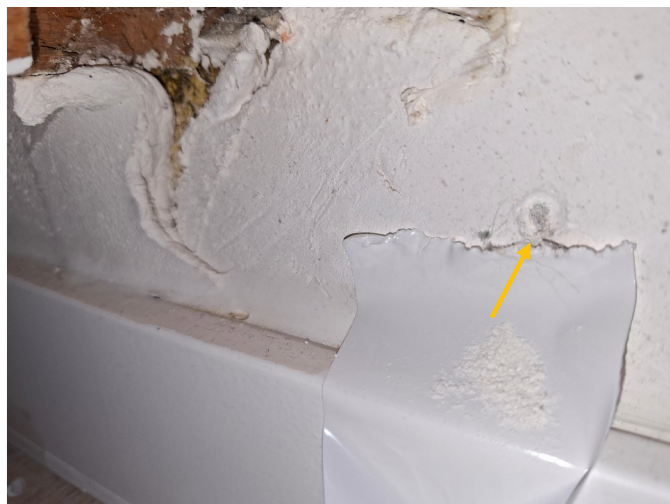
## Fiche 6: Bezetting muren

Geen asbest

| # | Type | Referentie | Resultaat |
|---|---|---|---|
| 6.1 | Mengmonster | 1. Bezetting muren | Geen asbest |

| Opmerking | <p>De hoeveelheid is vermoedelijk.</p> <p>Natte ruimte/Traphal/individuele ruimte is bemonsterd in de keuken/living.</p> <p>CV-ketel is bemonsterd in de berging.</p> <p>Verschillende wanden in de woning zijn afgewerkt.</p> |

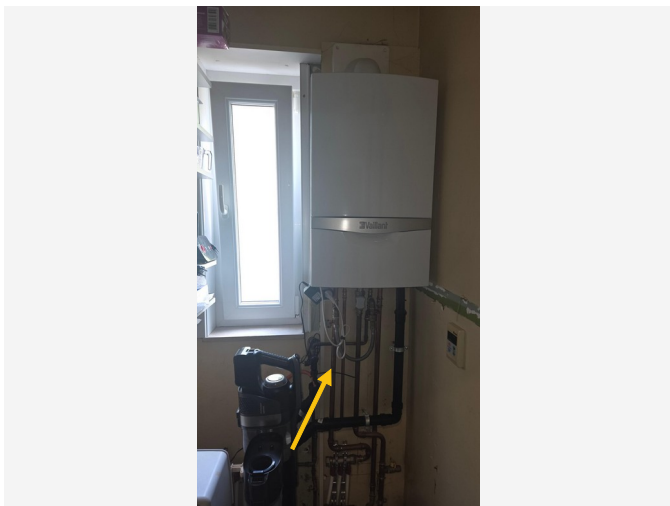
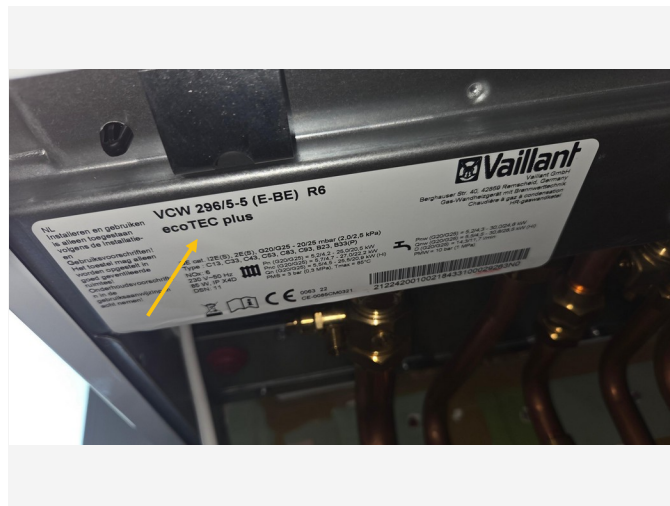
## Fiche 7: CV-ketel

| Beschrijving | Notitie | Terug te vinden op plannen |
|---|---|---|
| Fiche 7: CV-ketel | De CV ketel is een gas condensatie ketel van na 2001 en bevat geen asbestverdachte materialen aan en rondom de ketel. | - |

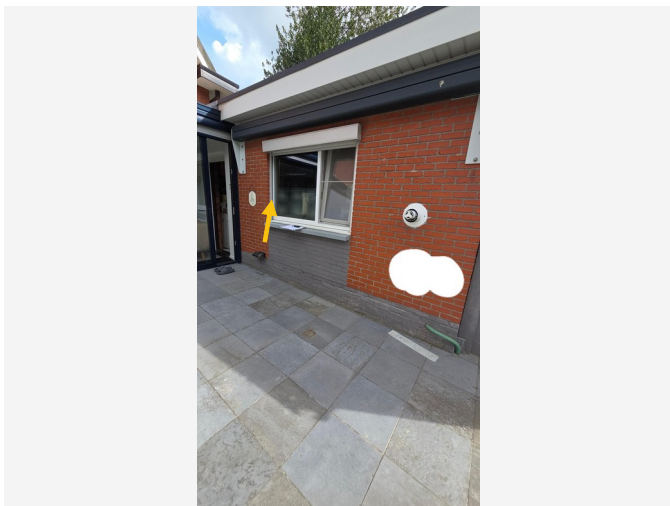
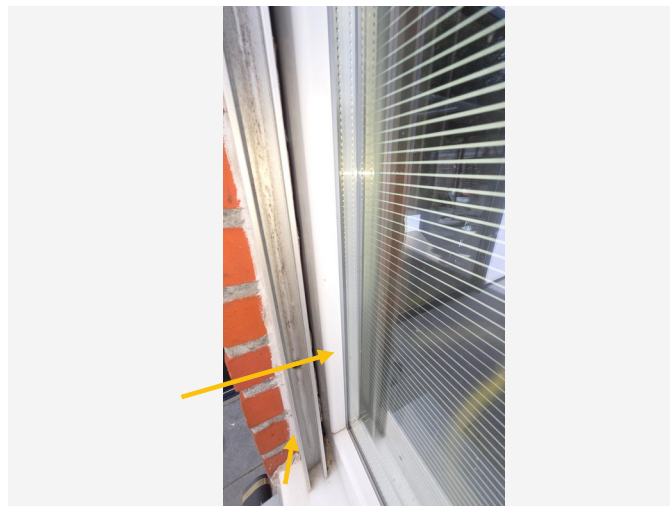
## Fiche 8: Kit buitenschrijnwerk

| Beschrijving | Notitie | Terug te vinden op plannen |
|---|---|---|
| Fiche 8: Kit buitenschrijnwerk | De kit tussen gevelsteen/raamkader en glas/raamkader is soepel: niet asbestverdacht. Dit is voor heel de woning. | - |

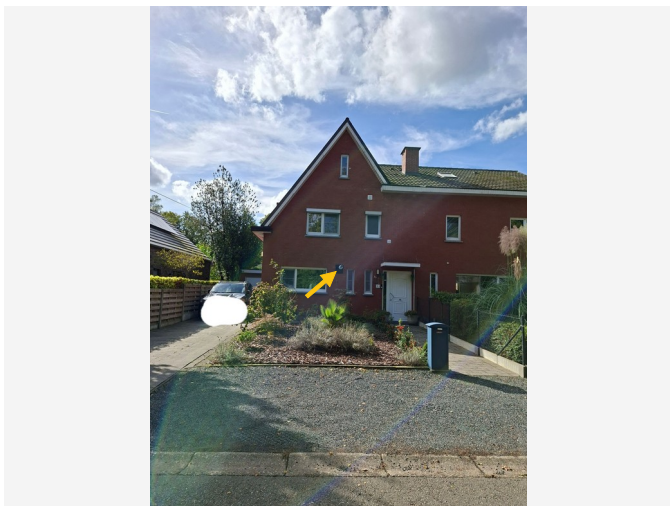
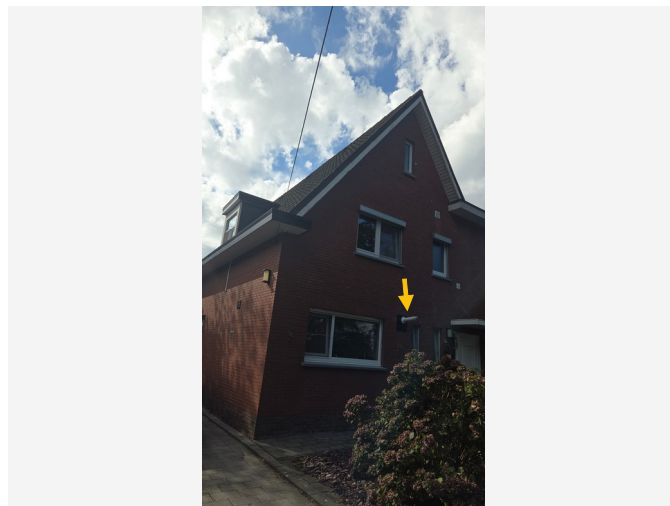
## Fiche 9: Rookgaskanaal buiten

| Beschrijving | Notitie | Terug te vinden op plannen |
|---|---|---|
| Fiche 9: Rookgaskanaal buiten | Rookgaskanaal buiten is niet asbestverdacht. | Plan 1.4: Plan dak |

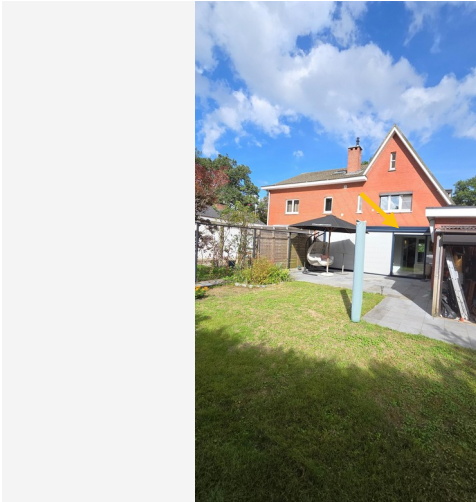
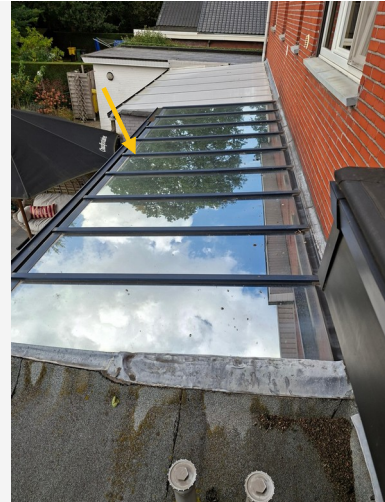
## Fiche 10: Dakbedekking veranda en tuinberging

| Beschrijving | Notitie | Terug te vinden op plannen |
|---|---|---|
| Fiche 10: Dakbedekking veranda en tuinberging | Het dak van de veranda is uitgevoerd in glas: niet asbestverdacht.<br><br>Het dak van de tuinberging is uitgevoerd in een gedeelte metaalplaten en gedeelte houtenplaten: niet asbestverdacht. | Plan 1.4: Plan dak |

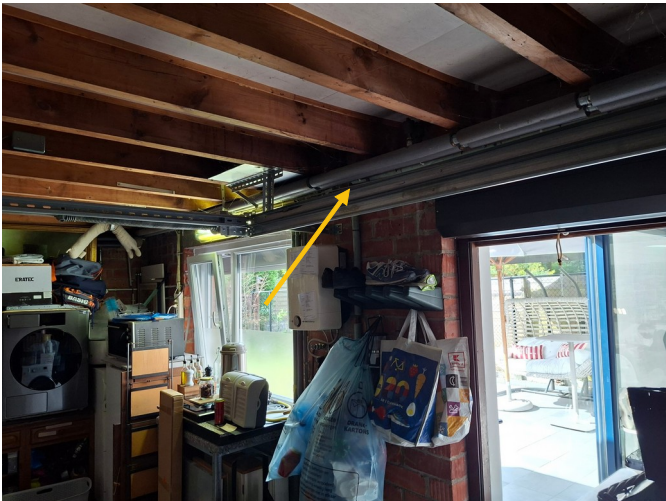
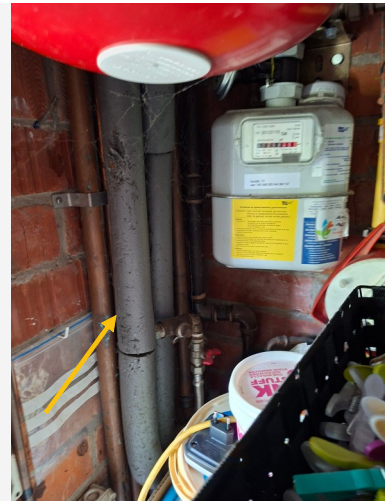
## Fiche 11: Leidingisolatie

| Beschrijving | Notitie | Terug te vinden op plannen |
|---|---|---|
| Fiche 11: Leidingisolatie | In de garage is er leidingisolatie aanwezig: mousse-isolatie: niet asbestverdacht. | Plan 1.1: Plan gelijkvloers |

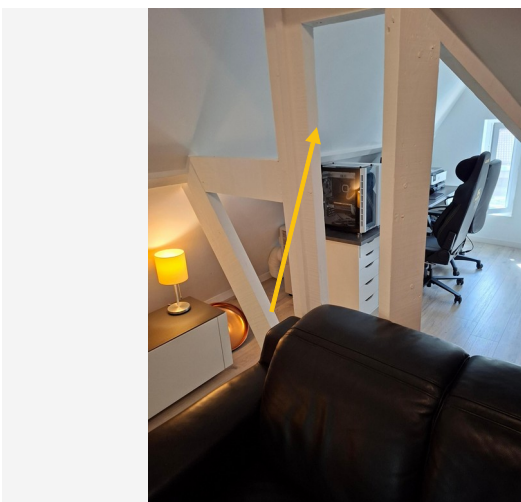
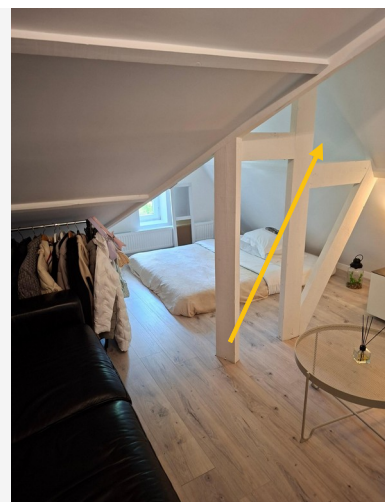
## Fiche 12: Plafonds uit niet asbestverdacht materiaal

| Beschrijving | Notitie | Terug te vinden op plannen |
|---|---|---|
| Fiche 12: Plafonds uit niet asbestverdacht materiaal | Alle plafonds in de woning zijn afgewerkt, hieronder kan nog oude bezetting zitten. | Plan 1.1: Plan gelijkvloers<br>Plan 1.2: Plan 1ste verdieping<br>Plan 1.3: Plan zolder |

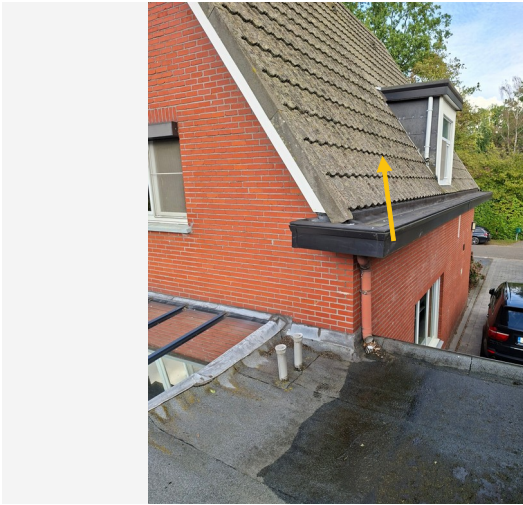
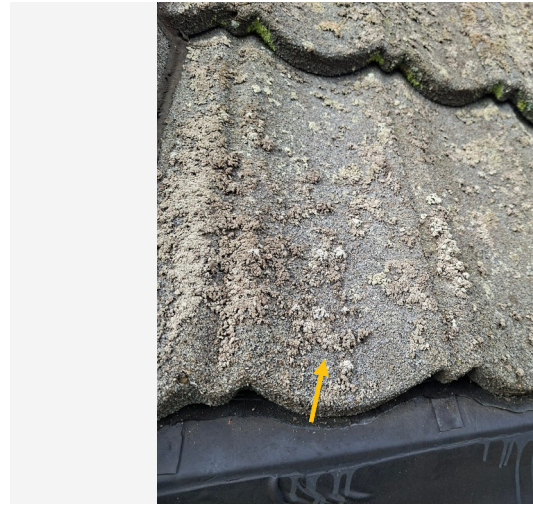
## Fiche 13: Dakbedekking met metaalplaten type dakpan

| Beschrijving | Notitie | Terug te vinden op plannen |
|---|---|---|
| Fiche 13: Dakbedekking met metaalplaten type dakpan | Dakbedekking is uitgevoerd in metaalplaten type dakpan. | Plan 1.4: Plan dak |

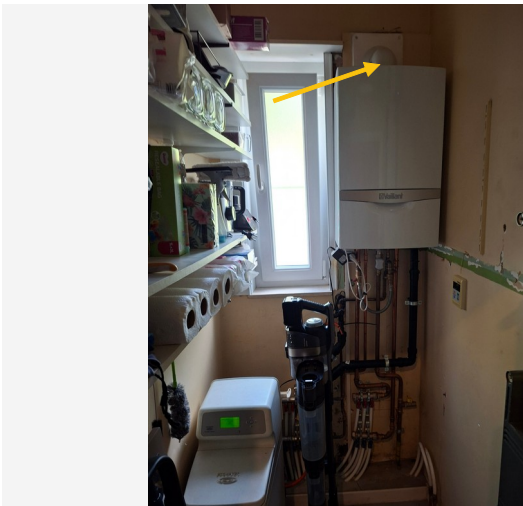
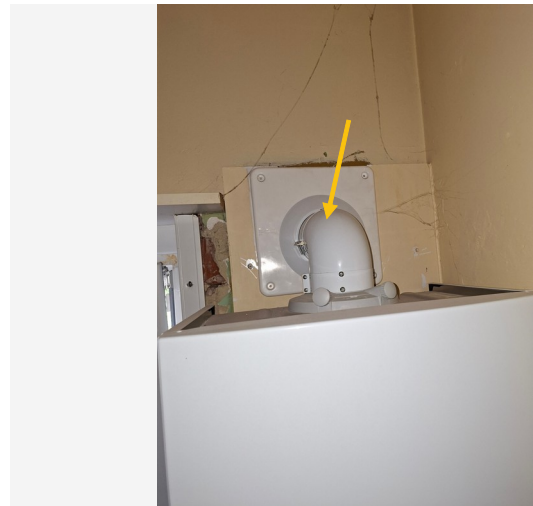
## Fiche 14: Rookgaskanaal binnen

| Beschrijving | Notitie | Terug te vinden op plannen |
|---|---|---|
| Fiche 14: Rookgaskanaal binnen | Het rookgaskanaal aan de binnenzijde is uitgevoerd in concentrische afvoerbuis: niet asbestverdacht. | Plan 1.1: Plan gelijkvloers |

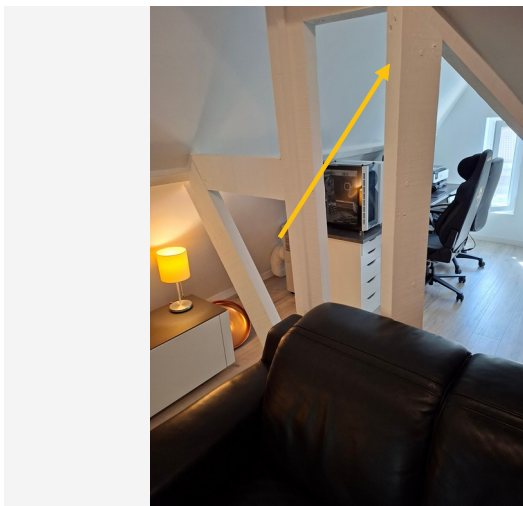
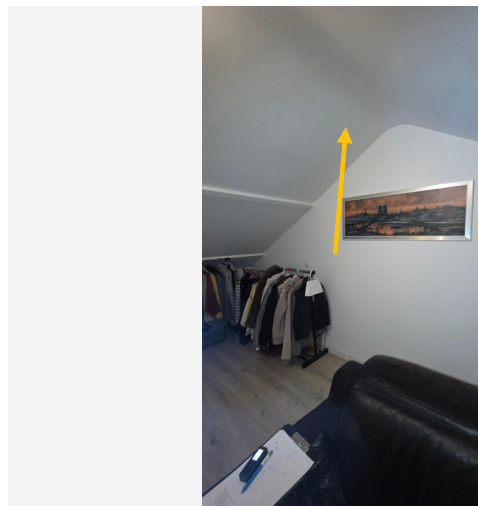
### Fiche 15: Onderdak van de woning

| Beschrijving | Notitie | Terug te vinden op plannen |
|---|---|---|
| Fiche 15: Onderdak van de woning | <p>Het onderdak is van binnenuit niet bereikbaar. Langs buiten zijn er dakpanelen bevestigd. Hierdoor is een eventueel asbestverdacht onderdak niet waarneembaar zonder uitbreiding naar een aanvullend destructief onderzoek.</p> <p>Laat dit controleren bij werken door een bevoegd technicus.</p> | Plan 1.4: Plan dak |

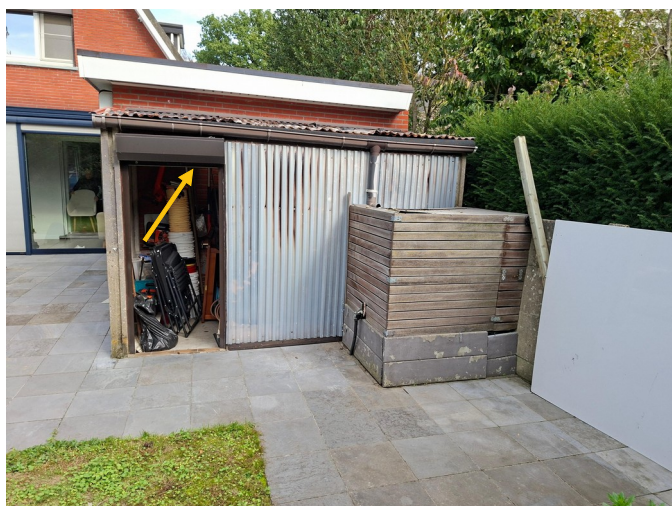
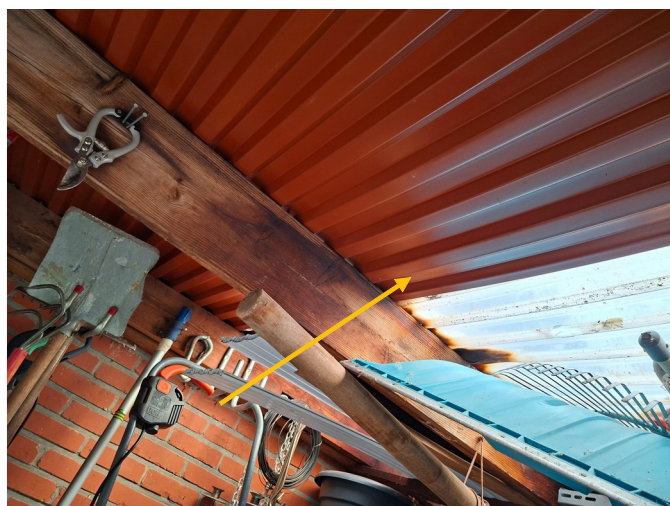
### Fiche 17: Onderdak veranda, garage en tuinberging

| Beschrijving | Notitie | Terug te vinden op plannen |
|---|---|---|
| Fiche 17: Onderdak veranda, garage en tuinberging | In de veranda, garage en tuinberging is er geen onderdak aanwezig. | Plan 1.4: Plan dak |
