# Asbestinventarisatetest

Kardinaal Cardijnlaan 30/C1, 2630 Aartselaar

Attestnummer : 20261022-000191.000

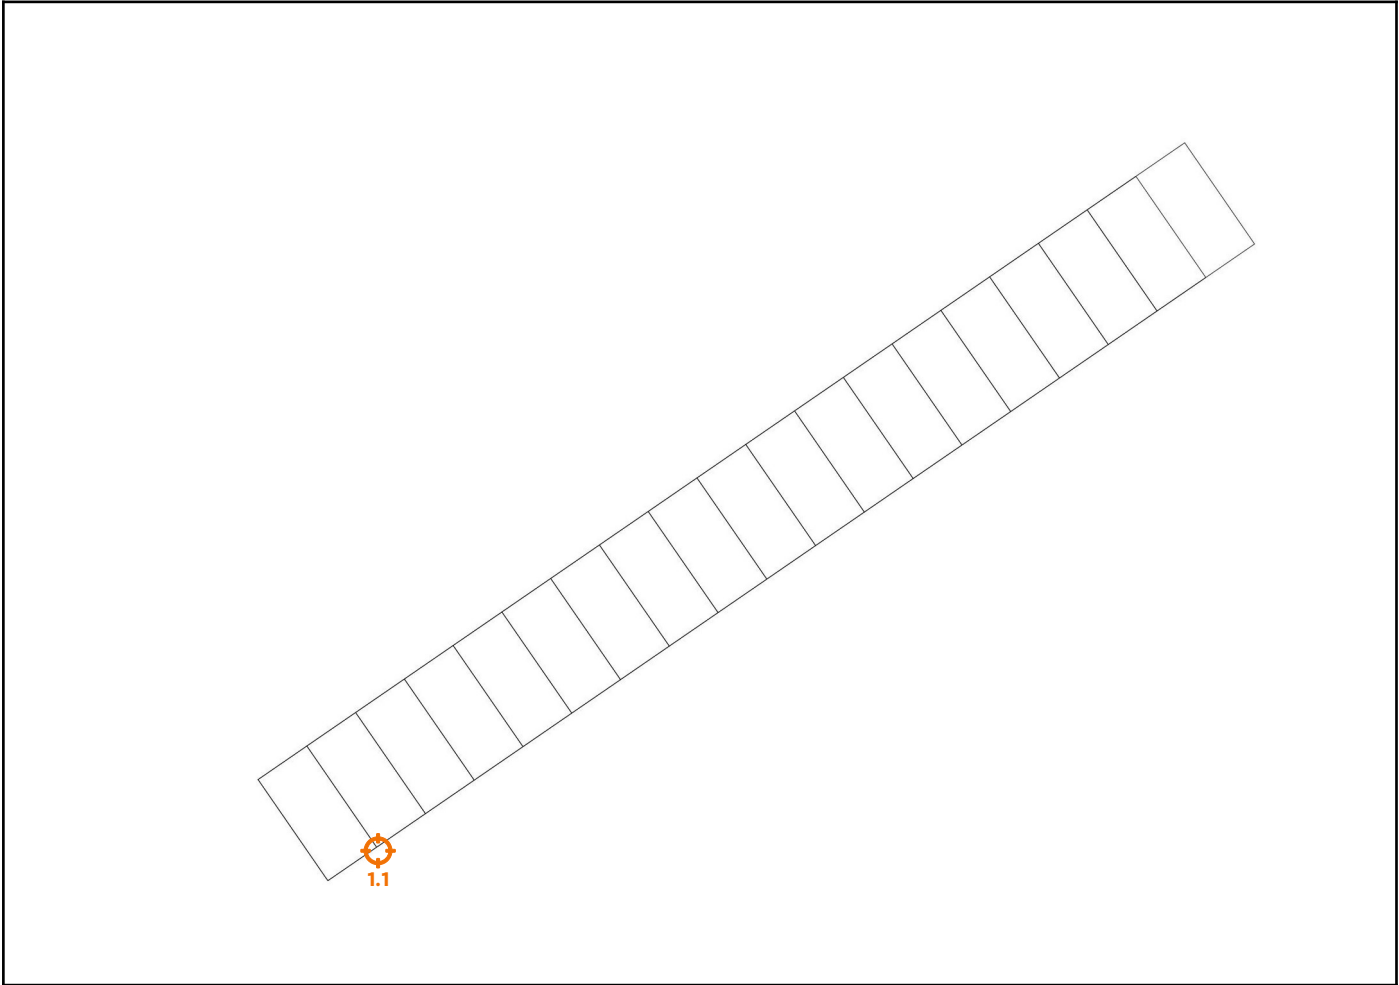
# Plan 2.1: Garages

| Beschrijving | Type | Actie |
|---|---|---|
| 1. Mastiek of kit aan schrijnwerk Garage | Asbestmateriaal | Verwijderen |
| 1.1 Code: KK03 | Puntmonster | - |

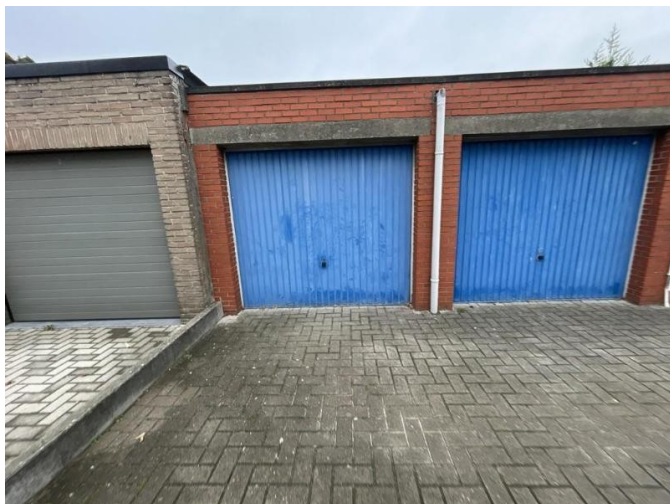
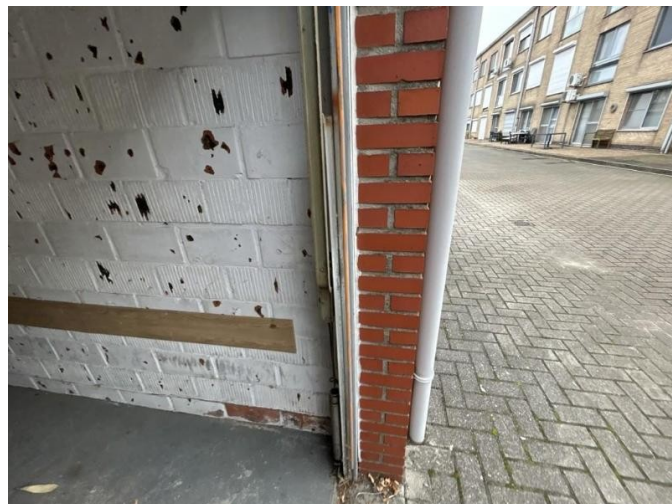
| Fiche 1: Mastiek of kit aan schrijnwerk Garage..... | 13 |

Overzichtsfoto

Detailfoto

Het asbestmateriaal valt onder de mijlpaal van 2040.

| Eindbeoordeling materiaalrisico | Verhoogd materiaalrisico en/of verhoogde kans op vezelvrijgave |

| Gebondenheid | Categorie 1: hechtgebonden in oorsprong |
| Asbestsoort (vezeltype) | Alleen chrysotiel aanwezig |
| Asbestconcentratie | Laag (< 50%) |
| Afschermingsgraad van het gehele materiaal | Geheel of deels vrij aan de buitenlucht, maar geen contact met binnenlucht |
| Toestand van het materiaal | Matig beschadigd, matig verweerd |

| # | Type | Referentie | Resultaat |
|---|---|---|---|
| 1.1 | Puntmonster | KK03 | Chrysotiel |

| Beschrijving | Mastiek of kit aan schrijnwerk Garage |

- Zorg voor een veilig beheer. Vermijd het beschadigen van het asbestmateriaal. Controleer de toestand jaarlijks op wijzigingen.

- Eenvoudige handelingen: mag via doe-het-zelf of door werknemer(s) met opleidingsattest eenvoudige handelingen  
Deze toepassing is hechtgebonden asbest en mag met eenvoudige handelingen verwijderd worden. U mag dat zelf doen, of laten doen door een aannemer van wie de werknemers een opleidingsattest eenvoudige handelingen hebben. Binnen mag dat enkel als het materiaal niet beschadigd is en bij het verwijderen niet verder beschadigd raakt. Buiten mag ook beschadigd hechtgebonden materiaal zo verwijderd worden, op voorwaarde dat er geen derden in de buurt zijn.

- Bevochtig of fixeer het materiaal vooraf en houd het vochtig tijdens het werk.
  - Maak de elementen één voor één los met handgereedschap, bijvoorbeeld door ze los te schroeven. Gebruik geen boormachine, slijpschijf, zaag, schuurmachine, luchtcompressor of hogedrukreiniger. Breek en gooi niets.

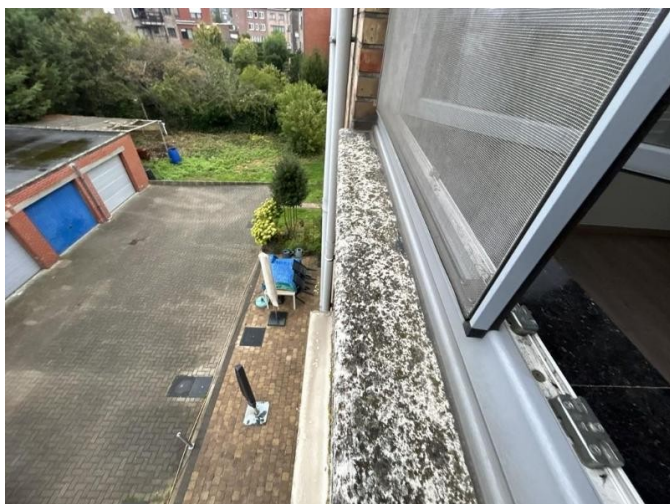
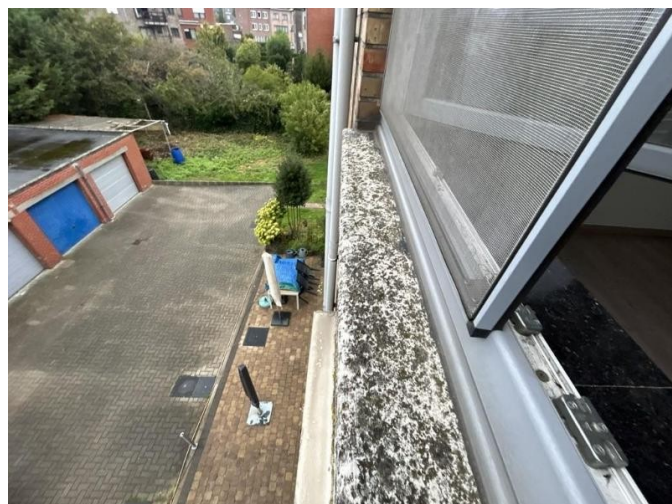
## Fiche 2: Asbestcementen buitenvensterbank appartement

Overzichtsfoto

Detailfoto

Het asbestmateriaal valt onder de mijlpaal van 2040.

| Eindbeoordeling materiaalrisico | Verhoogd materiaalrisico en/of verhoogde kans op vezelvrijgave |

| Gebondenheid | Categorie 1: hechtgebonden in oorsprong |
| Asbestsoort (vezeltype) | Alleen chrysotiel aanwezig |
| Asbestconcentratie | Laag (< 50%) |
| Afschermingsgraad van het gehele materiaal | Geheel of deels vrij aan de binnenlucht, maar geen contact met binnenluchtstromen |
| Toestand van het materiaal | Matig beschadigd, matig verweerd |

| Beschrijving | Asbestcementen buitenvensterbank appartement |

| <p><b>Opmerking</b></p> | <p>Aan de buitenzijde van het appartement werd ter hoogte van het buitenschrijnwerk een vensterbank in vermoedelijk asbesthoudend cementgebonden materiaal vastgesteld.</p> <p>Het betreft een hechtgebonden toepassing die blootgesteld wordt aan de buitenlucht en aan weersinvloeden.</p> <p>Bij gebrek aan documenten die aantonen dat de buitengevel, inclusief de vensterbanken, tot de gemeenschappelijke delen behoort, wordt deze toepassing voorlopig opgenomen in het asbestattest van de privatieve eenheid.</p> <p>De opgegeven hoeveelheden zijn indicatief en mogen niet worden gebruikt als exacte hoeveelheidsbepaling, meetstaat of basis voor de berekening van verwijderingswerken.</p> <p>Het eigendomsstatuut van de buitenvensterbank kon niet worden bevestigd aan de hand van de basisakte of statuten. De toepassing werd daarom opgenomen in het huidige asbestattest van het appartement. Indien blijkt dat de buitenvensterbank tot de gemeenschappelijke delen behoort, dient de afbakening van het inspectiegebied opnieuw te worden beoordeeld en kan het attest, indien toegestaan, worden gecorrigeerd.</p> |

- Zorg voor een veilig beheer. Vermijd het beschadigen van het asbestmateriaal. Controleer de toestand jaarlijks op wijzigingen.
- Voer bijkomende staalname(s) uit.

- Eenvoudige handelingen: mag via doe-het-zelf of door werknemer(s) met opleidingsattest eenvoudige handelingen  
Motivatie

1. Voorbereiding: Werkzone afbakenen en signaliseren. Draag PBM: wegwerpoverall type 5/6, P3-masker, handschoenen en bril. Voorzichtig ventileren zonder luchtstromen.
2. Verwijdering: Materiaal bevochtigen (nevelen), breken of slijpen vermijden. Traject gecontroleerd uitvoeren met handgereedschap, materiaal zoveel mogelijk intact houden.
3. Verpakking: Onmiddellijk verpakken in dikke plastic zakken of folie, dubbel verpakken en labelen met asbestwaarschuwing. Buitenoppervlak reinigen indien nodig.
4. Reiniging: Werkzone nat reinigen of met H-class HEPA-stofzuiger. Nooit vegen of blazen. PBM pas na reiniging uitdoen in correcte volgorde.
5. Afvoer: Afgevoerd materiaal naar erkend containerpark of verwerker brengen en afleverbonnen bewaren.

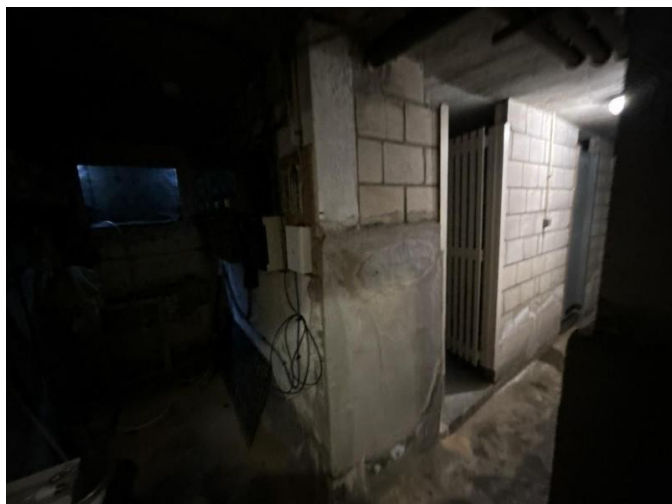
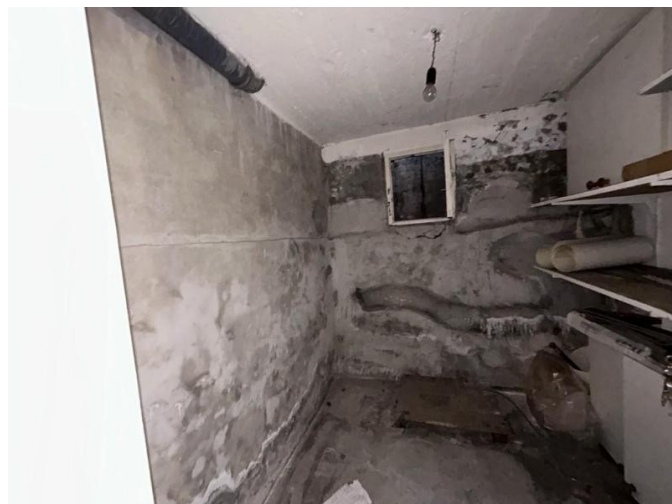
| Fiche 3: Bergruimte..... | 24 |

Geen asbestverdachte materialen vastgesteld

| Basis voor advies | De asbestdeskundige beoordeelt het materiaal als niet-asbestverdacht. |

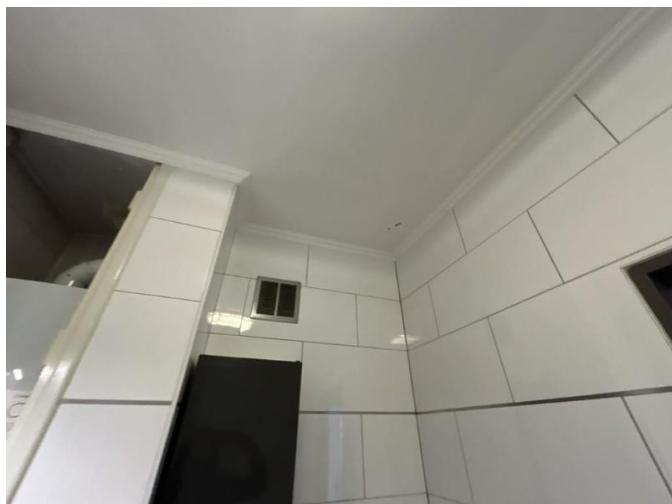
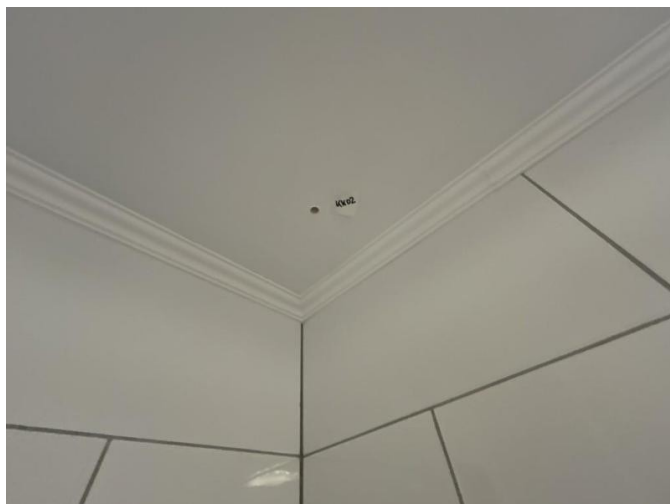
## Fiche 4: Pleisterwerk aan de plafonds

Geen asbest

| # | Type | Referentie | Resultaat |
|---|---|---|---|
| 4.1 | Mengmonster | KK02 | Geen asbest |

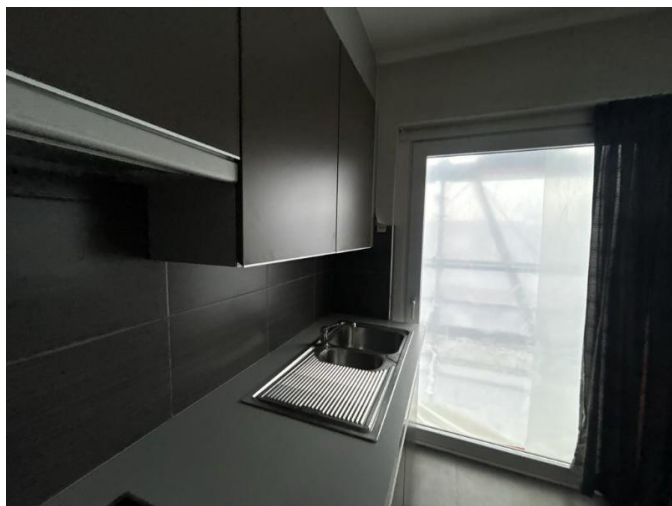
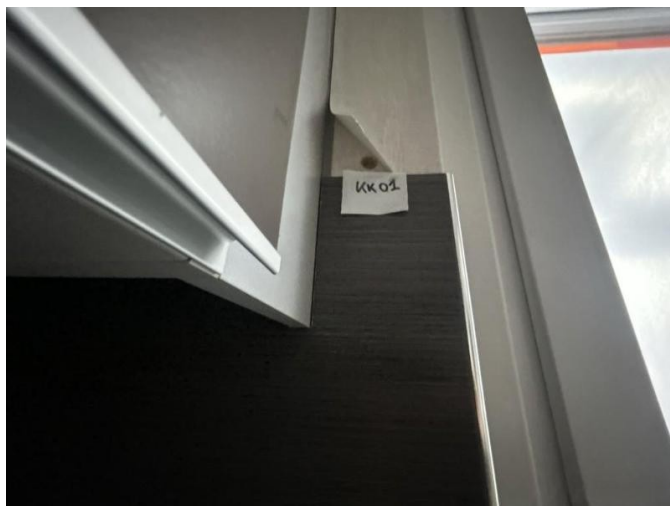
## Fiche 5: Pleisterwerk aan de muren

Geen asbest

| # | Type | Referentie | Resultaat |
|---|---|---|---|
| 5.1 | Mengmonster | KK01 | Geen asbest |

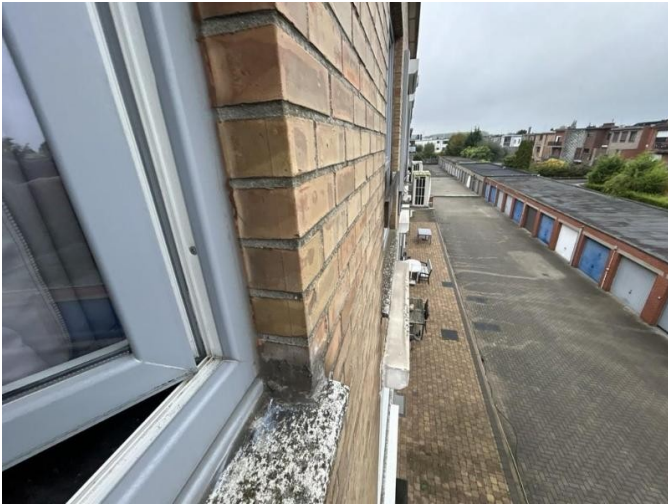
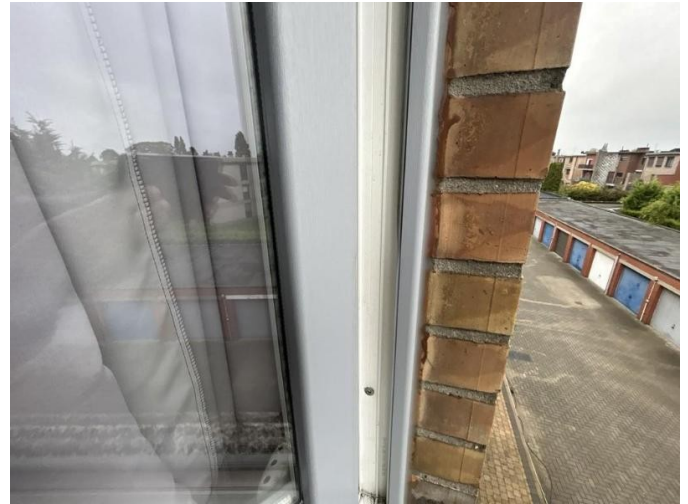
## Fiche 6: Afdichting aan ramen en deuren (Rubber en silicone).

| Beschrijving | Notitie | Terug te vinden op plannen |
|---|---|---|
| Fiche 6: Afdichting aan ramen en deuren (Rubber en silicone). | <p>AFDKGL Afdichting tussen kader en glas rubber</p> <p>Tussen het raamkader en de beglazing is een rubberen afdichtingsprofiel aanwezig. Op basis van de visuele kenmerken en materiaalstructuur wordt deze afdichting als niet-asbestverdacht beschouwd. Er werden geen afwijkende of verdachte kit- of mastiekresten vastgesteld.</p> <p>AFDKGE Afdichting tussen kader en gevel silicone</p> <p>Ter hoogte van de aansluiting tussen het raamkader en de gevel is een siliconenvoeg aanwezig. De zichtbare afdichting vertoont de typische kenmerken van silicone en wordt als niet-asbestverdacht beschouwd.</p> <p>Eventuele oudere, achterliggende afdichtings- of mastieklagen zijn bij een niet-destructieve inspectie niet zichtbaar en werden bijgevolg niet onderzocht.</p> | - |

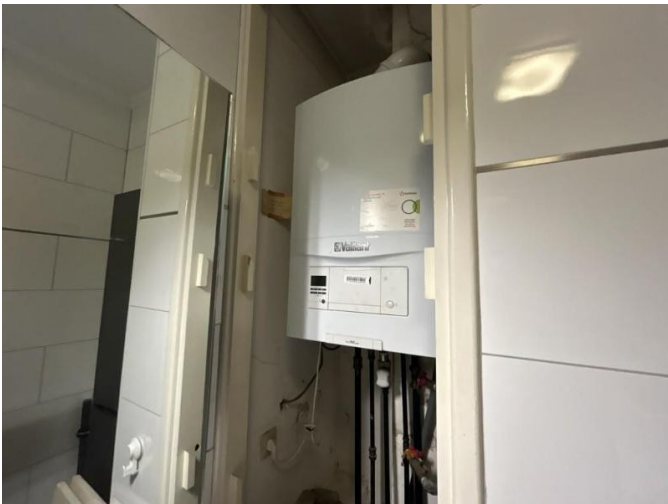
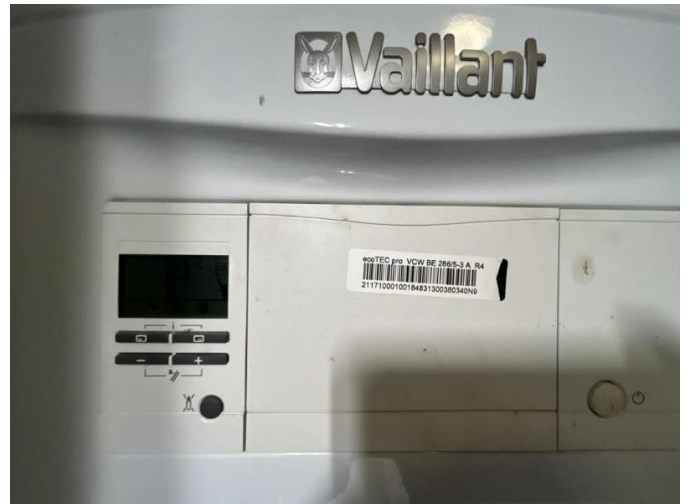
## Fiche 7: Dichtingen in CV-installatie

| Beschrijving | Notitie | Terug te vinden op plannen |
|---|---|---|
| Fiche 7: Dichtingen in CV-installatie | CV-Installatie MERK junkers bouwjaar 2017. Omwille van het bouwjaar mogen de dichtingen van de CV-installatie als asbestvrij beschouwd worden (asbestvrij vanaf 1999). Het bewijsstuk is opgeladen in de databank | Plan 1.2: 2de verdieping |

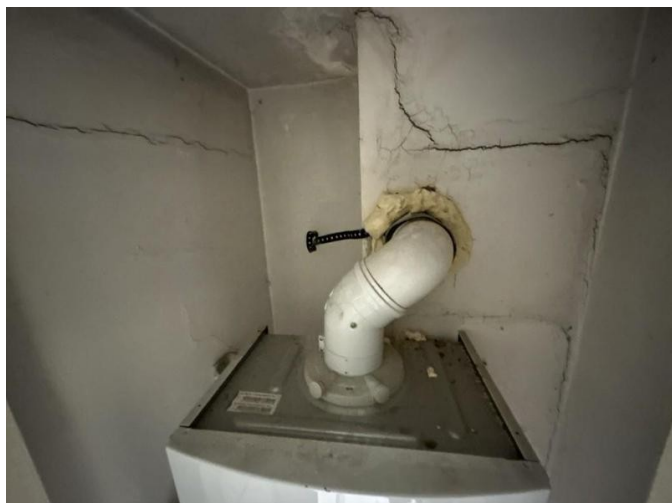
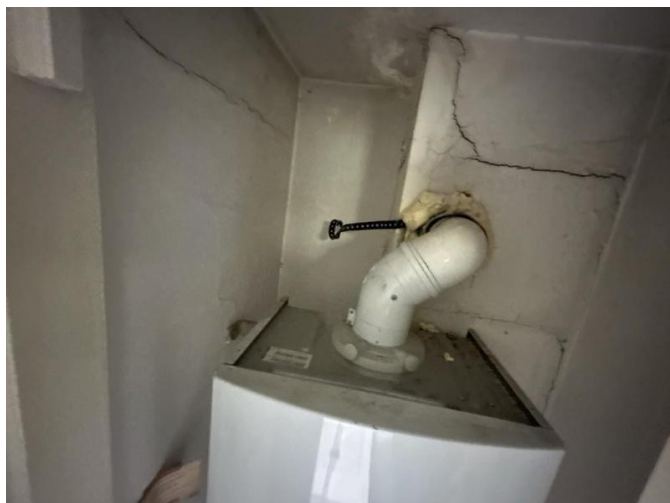
### Fiche 8: Rookgaskanaal appartement

| Beschrijving | Notitie | Terug te vinden op plannen |
|---|---|---|
| Fiche 8: Rookgaskanaal appartement | <p>Het rookgaskanaal maakt vermoedelijk deel uit van een collectieve schouw of gemeenschappelijk afvoerkanaal in het gebouw. Deze gemeenschappelijke infrastructuur is niet toegankelijk vanuit de privatieve delen van het appartement en valt buiten het niet-destructieve onderzoeksdomain van deze inventaris.</p> <p>Er werden geen aanwijzingen van asbesthoudende materialen vastgesteld aan de zichtbare delen (aansluitpunt op ketel).</p> <p>Deze zone wordt opgenomen als niet-onderzoekbare gemeenschappelijke zone conform de OVAM-richtlijnen.</p> | - |
