# Asbestinventarisatetest

Stapelplein 8, 9000 Gent

Attestnummer : 20221215-000169.000

Uitgegeven op : 15.12.2022

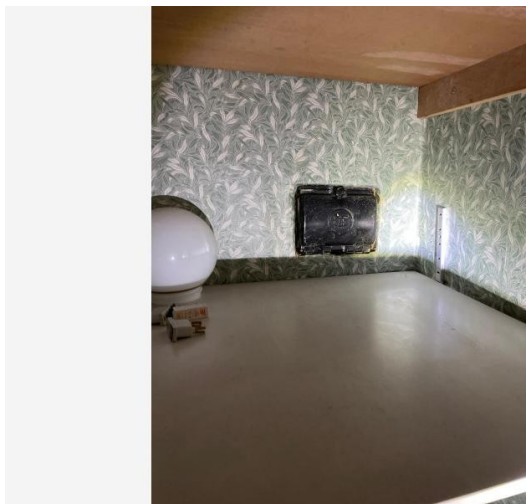
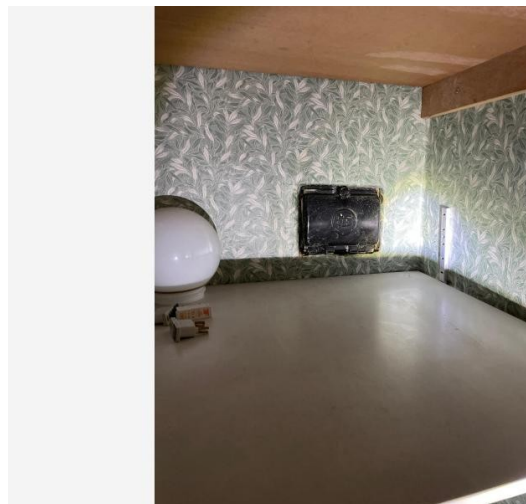
Het asbestmateriaal valt onder de mijlpaal van 2040.

| Eindbeoordeling materiaalrisico | Zeer laag materiaalrisico en/of zeer lage kans op vezelvrijgave |

| Gebondenheid | Categorie 1: hechtgebonden in oorsprong |
| Asbestsoort (vezeltype) | Alleen chrysotiel |
| Asbestconcentratie | Laag (< 50%) |
| Toestand van het materiaal | Onbeschadigd, niet verweerd |

| Beschrijving | Zerkeringskast in bakkeliet |
| Asbestmateriaal | Plaat, paneel, tablet - Type Bakeliet |

- Zorg voor een veilig beheer. Vermijd het beschadigen van het asbestmateriaal. Controleer de toestand jaarlijks op wijzigingen.

- Eenvoudige handelingen: mag via doe-het-zelf of door werknemer(s) met opleidingsattest eenvoudige handelingen  
De zekeringskast kan eenvoudig los geschroefd, ingepakt en afgevoerd worden.

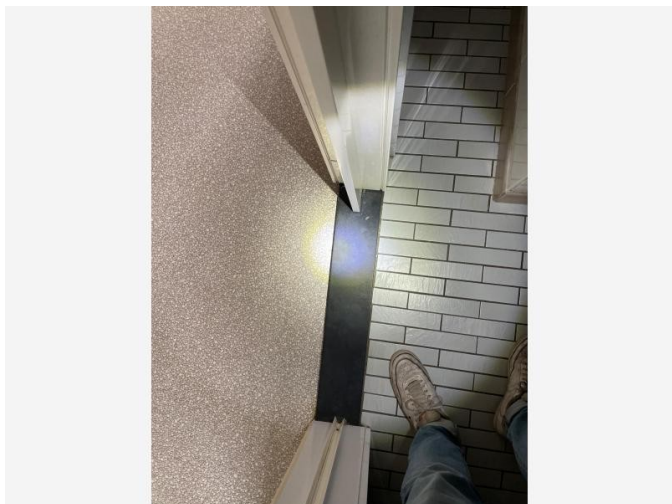
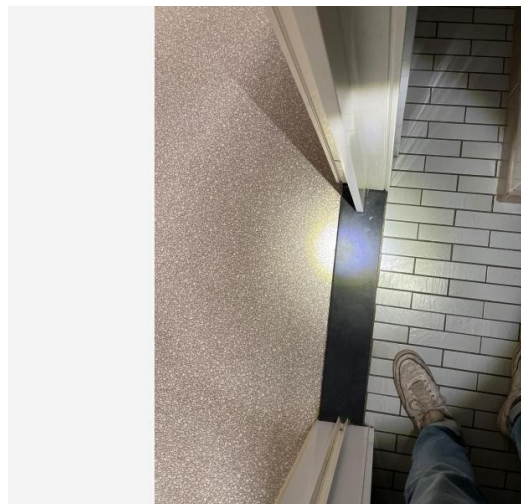
Het asbestmateriaal valt onder de mijlpaal van 2040.

| Eindbeoordeling materiaalarisico | Laag materiaalarisico en/of verlaagde kans op vezelvrijgave |

| Gebondenheid | Categorie 1: hechtgebonden in oorsprong |
| Asbestsoort (vezeltype) | Alleen chrysotiel |
| Asbestconcentratie | Laag (< 50%) |
| Toestand van het materiaal | Licht beschadigd, licht verweerd. Intact materiaal type Pical – asbestboard of categorie III 'gebondenheid' |

| # | Type | Referentie | Resultaat |
|---|---|---|---|
| 2.1 | Puntmonster | 3 | Chrysotiel |

| Beschrijving | Deur Dorpel |
| Asbestmateriaal | Plaat, paneel, tablet - Type Massal |

- Zorg voor een veilig beheer. Vermijd het beschadigen van het asbestmateriaal. Controleer de toestand jaarlijks op wijzigingen.

- Eenvoudige handelingen: mag via doe-het-zelf of door werknemer(s) met opleidingsattest eenvoudige handelingen  
De Dorpel kan eenvoudig verwijderd worden in één geheel door het omringende materiaal los te kappen.

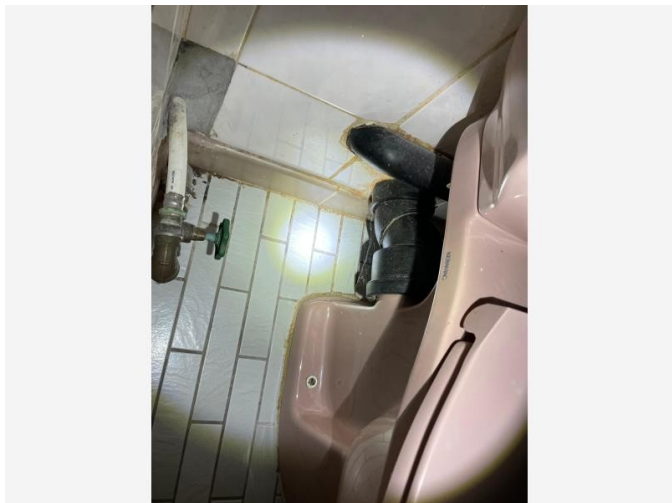
## Fiche 3: Geen verdachte doorvoeren/wachtbuizen waargenomen

Er werden tijdens de inspectie geen verdachte doorvoeren/wachtbuizen waargenomen.  
Deze kunnen wel nog steeds verborgen zijn achter de bestaande afwerking.

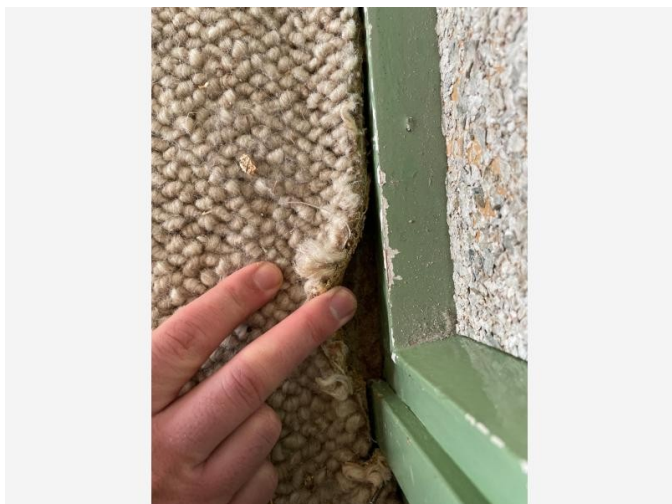
Er werd geen verdachte lijmlaag onder het vast tapijt waargenomen.

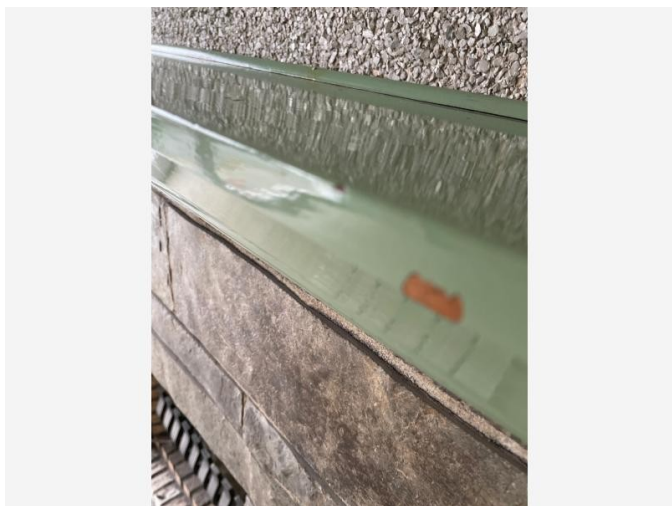
Er werd tijdens de inspectie geen verdachte afwerking waargenomen.

De lambresering, vensterbanken, etc.. zijn vervaardigd uit hout of natuursteen.

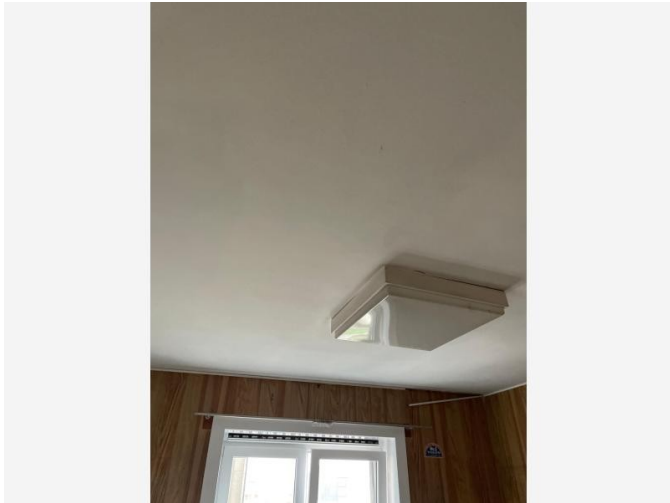
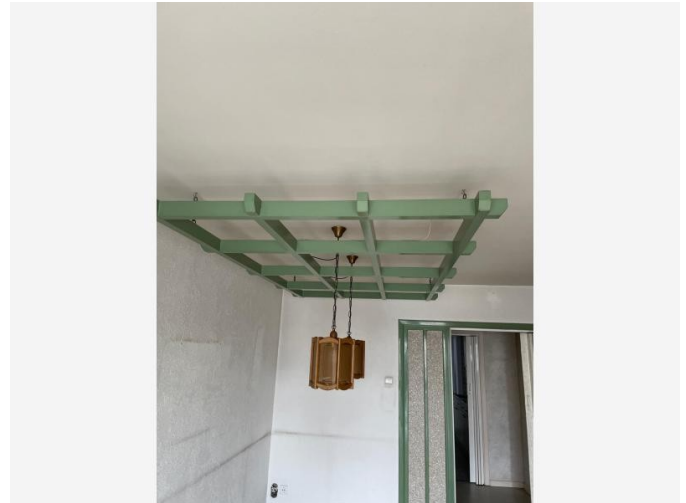
## Fiche 6: Pleister plafond

Geen asbest

| # | Type | Referentie | Resultaat |
|---|---|---|---|
| 6.1 | Mengmonster | 2 | Geen asbest |

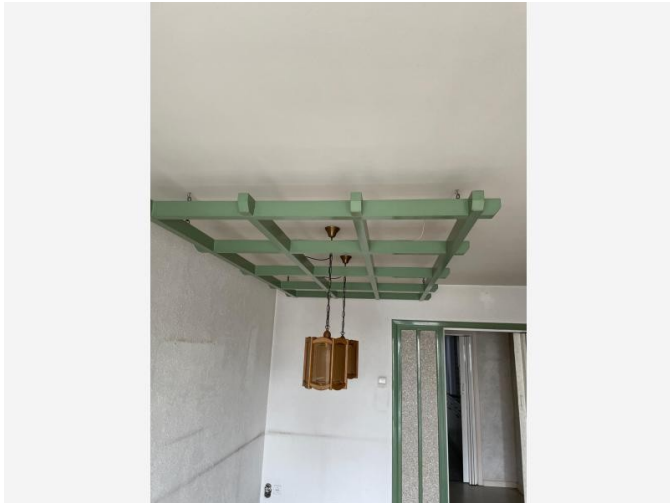
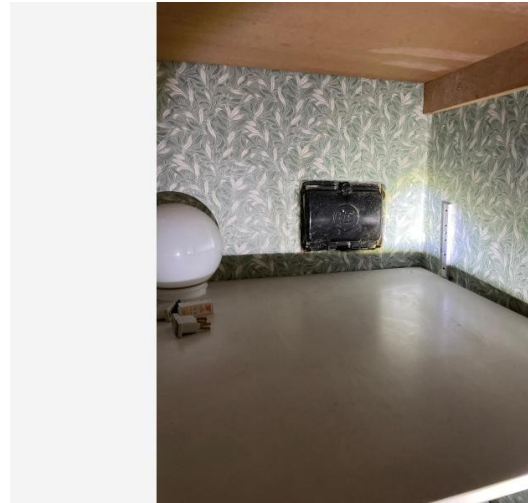
## Fiche 7: Pleisterwerk muur

Geen asbest

| # | Type | Referentie | Resultaat |
|---|---|---|---|
| 7.1 | Mengmonster | 1 | Geen asbest |
