# Asbestinventarisatetest

Lange Violettestraat 261, 9000 Gent

Attestnummer : 20230202-000286.000

Uitgegeven op : 02.02.2023

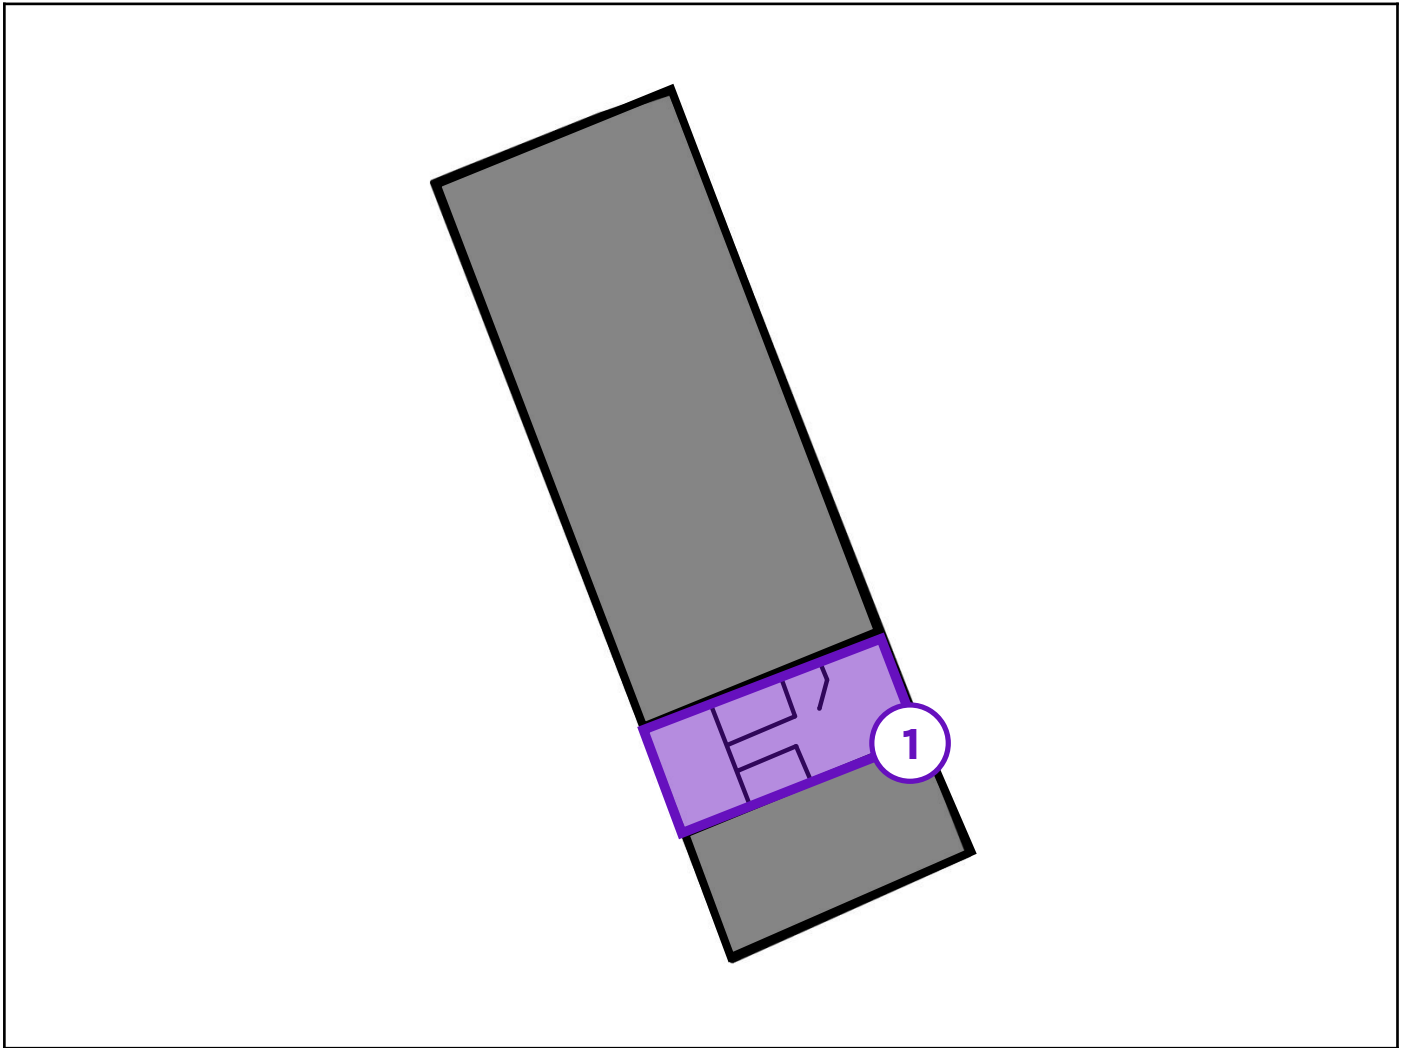
## Plan 1.1: Hoofdgebouw plan

| Beschrijving | Type | Actie |
|---|---|---|
| 1. Geen verdachte afwerking waargenomen | Advies | - |

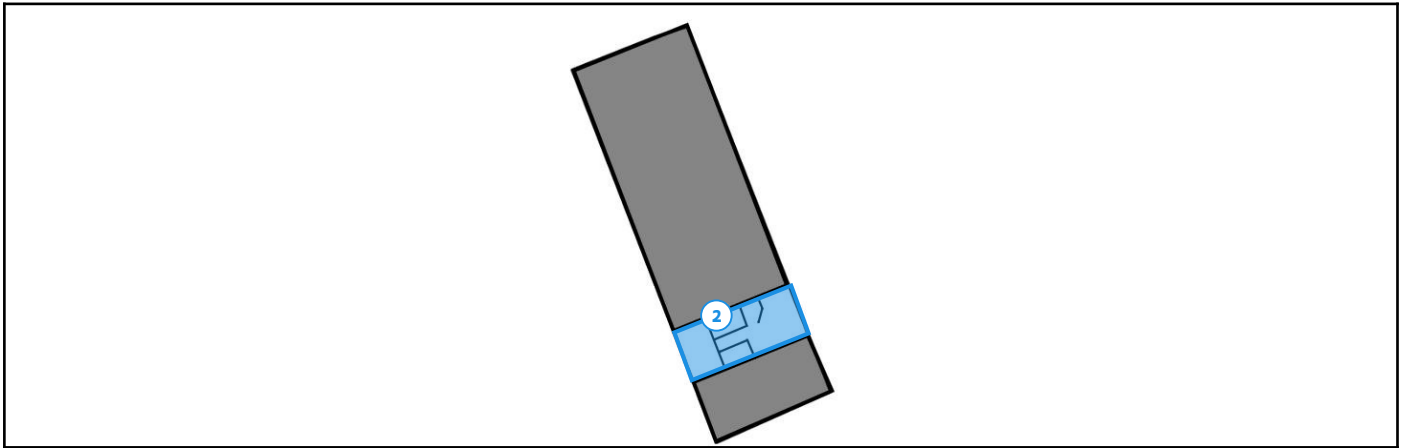
## Plan 1.2: Schermafbeelding 2023-02-02 om 09.44.20

| Beschrijving | Type | Actie |
|---|---|---|
| 2. Pleisterwerk muur | Geen asbest | - |

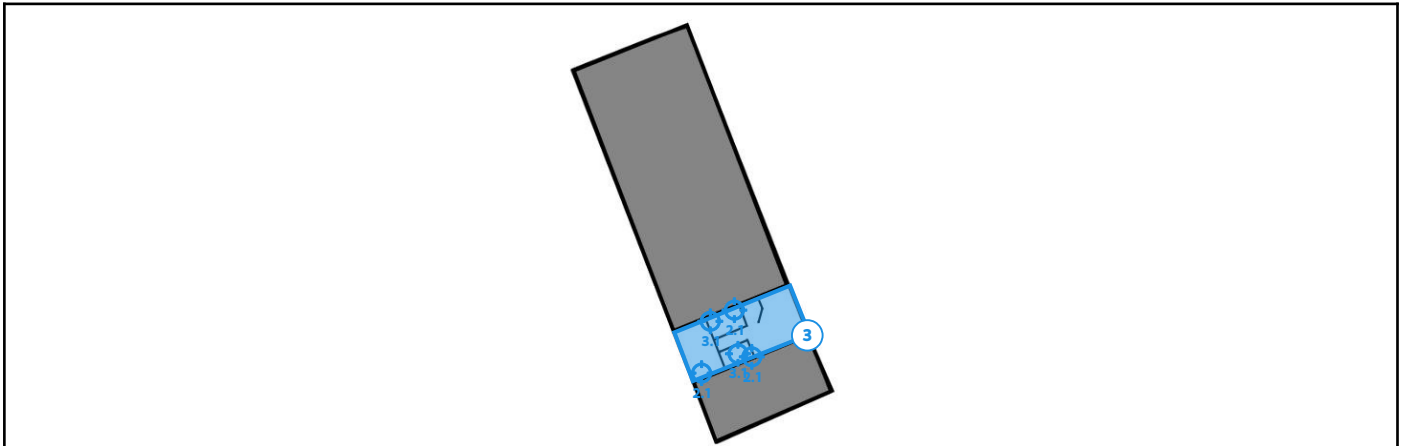
## Plan 1.3: Schermafbeelding 2023-02-02 om 09.44.20

| Beschrijving | Type | Actie |
|---|---|---|
| 2. Pleisterwerk muur | Geen asbest | - |
| 2.1 Code: 1 | Mengmonster | - |
| 3. Pleisterwerk plafond | Geen asbest | - |
| 3.1 Code: 2 | Mengmonster | - |

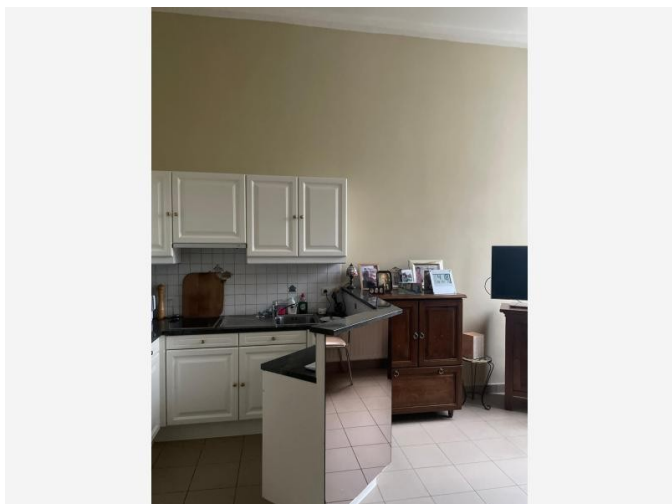
Vrije foto

Er werd tijdens de inspectie geen verdachte afwerking waargenomen.

Vensterbanken, dorpers, etc. zijn vervaardigd uit hout, natuursteen of andere niet verdachte materialen.

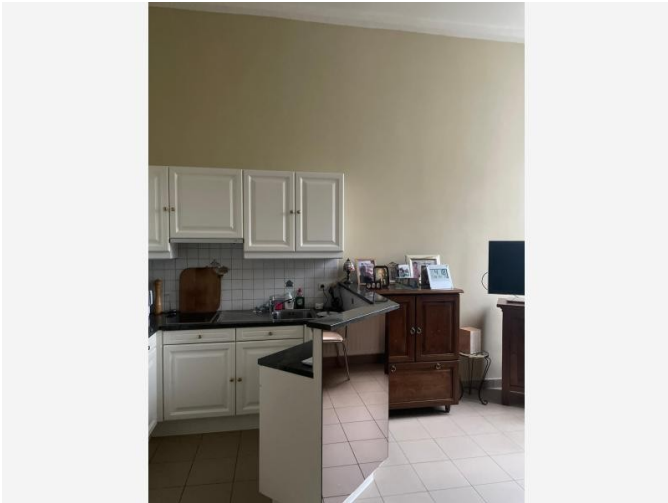
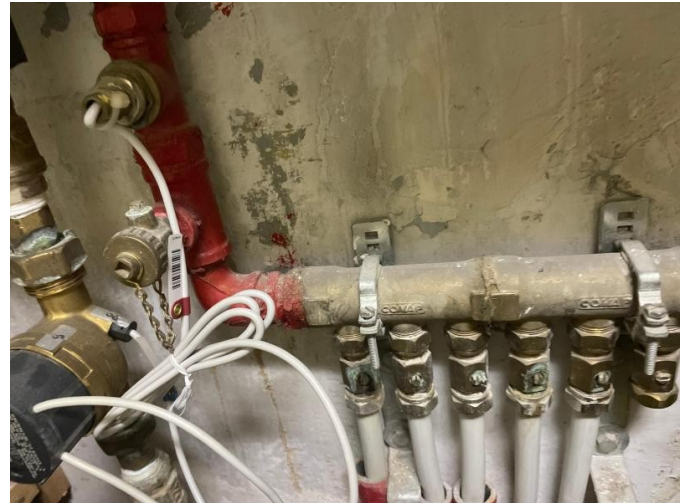
## Fiche 2: Pleisterwerk muur

Geen asbest

| # | Type | Referentie | Resultaat |
|---|---|---|---|
| 2.1 | Mengmonster | 1 | Geen asbest |

| Beschrijving | Pleisterwerk muur |

| <b>Gebondenheid op basis van bindmiddel</b> | Niet-hechtgebonden |
| <b>Hoeveelheid (oppervlakte - dikte - aantal)</b> | <ul style="list-style-type: none"> <li>• 80,00 m<sup>2</sup> - 1,00 cm - 1 stuk</li> </ul> |

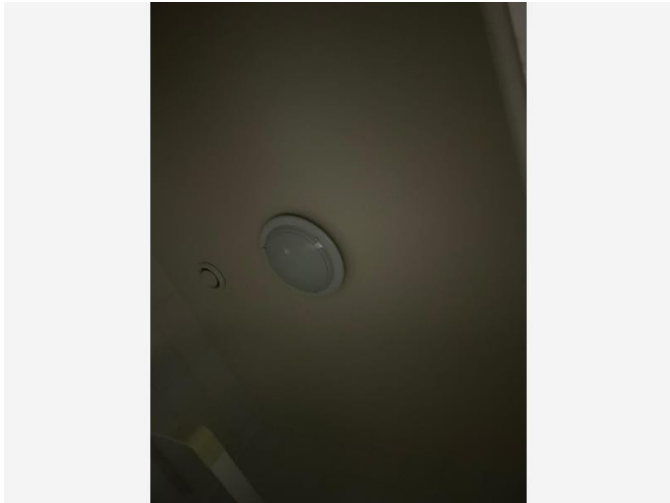
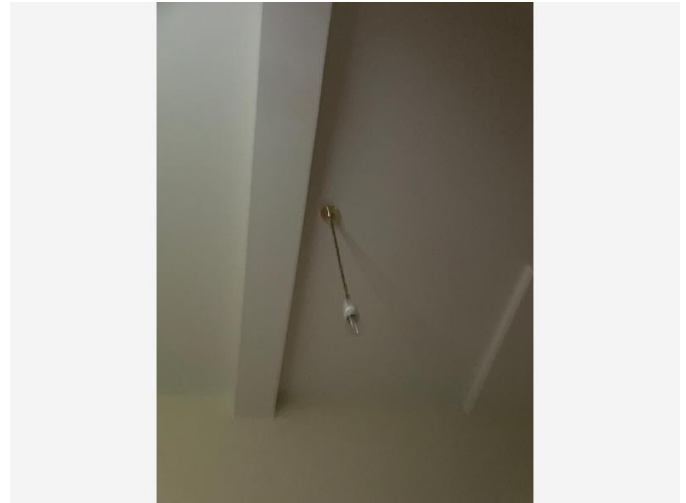
## Fiche 3: Pleisterwerk plafond

Geen asbest

| # | Type | Referentie | Resultaat |
|---|---|---|---|
| 3.1 | Mengmonster | 2 | Geen asbest |

| Beschrijving | Pleisterwerk plafond |

| Gebondenheid op basis van bindmiddel | Niet-hechtgebonden |
| Hoeveelheid (oppervlakte - dikte - aantal) | <ul style="list-style-type: none"> <li>• 50,00 m<sup>2</sup> - 1,00 cm - 1 stuk</li> </ul> |
