# Asbestinventarisatetest

Mersenhovenstraat 40, 3722 Kortesseem

Attestnummer : 20230123-000259.000

**Niet-asbestveilig**

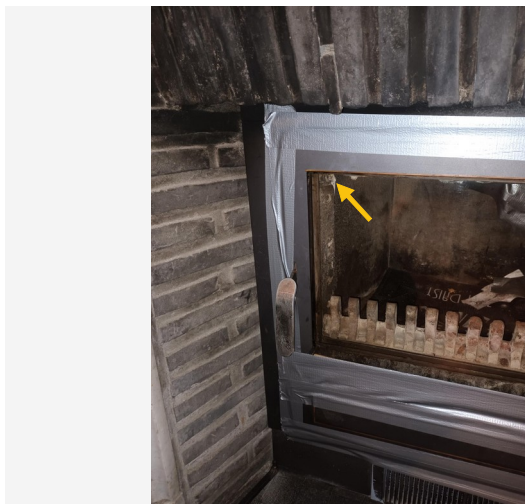
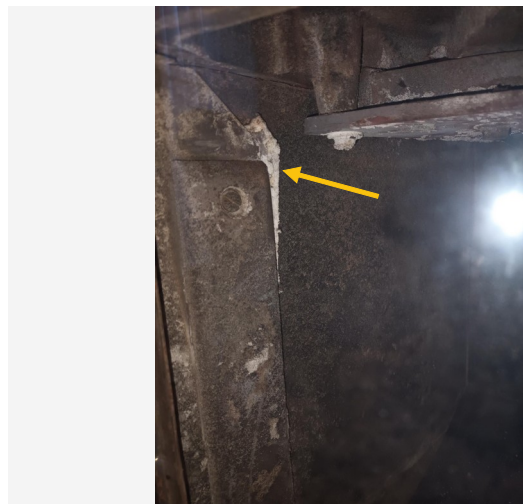
Het asbestmateriaal valt onder de mijlpaal van 2034.

| Eindbeoordeling materiaalarisico | Zeer laag materiaalarisico en/of zeer lage kans op vezelvrijgave |

| Toestand van het materiaal | Licht beschadigd, licht verweerd. Intact materiaal type Pical – asbestboard of categorie III 'gebondenheid' |

| Beschrijving | Fiche A4: Asbeststrip kachel |

| <b>Opmerking</b> | Kachel is afgesloten met duct tape: geen staalname mogelijk. |

Verwijderen

- Zorg voor een veilig beheer. Vermijd het beschadigen van het asbestmateriaal. Controleer de toestand jaarlijks op wijzigingen.

- Eenvoudige handelingen: mag via doe-het-zelf of door werknemer(s) met opleidingsattest eenvoudige handelingen  
Geen complexe situatie

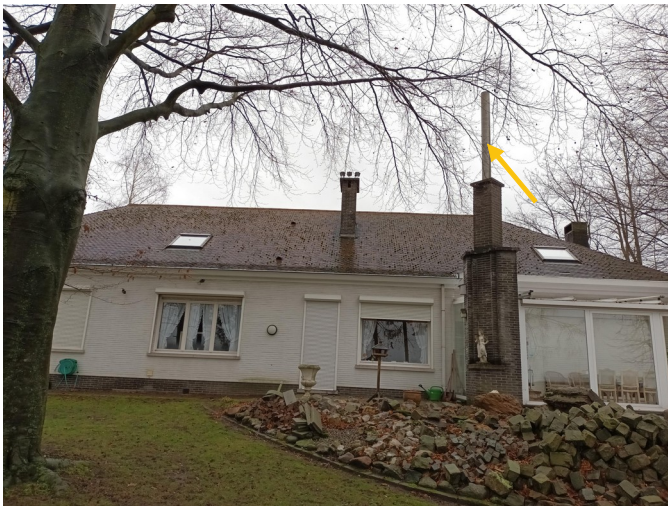
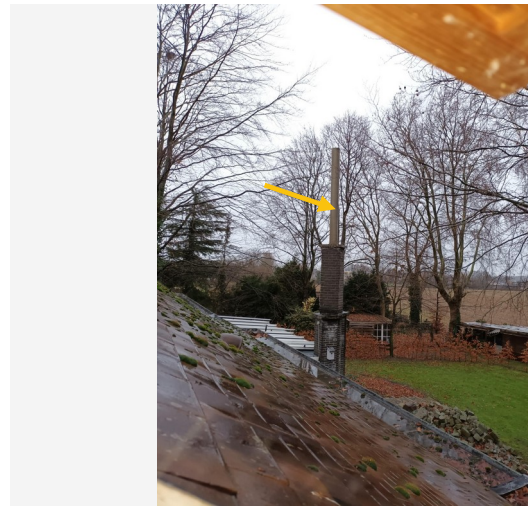
Het asbestmateriaal valt onder de mijlpaal van 2034.

| Eindbeoordeling materiaalisico | Laag materiaalisico en/of verlaagde kans op vezelvrijgave |

| Toestand van het materiaal | Onbeschadigd, niet verweerd |

| Beschrijving | Fiche A12: Schouw veranda |

Verwijderen

- Zorg voor een veilig beheer. Vermijd het beschadigen van het asbestmateriaal. Controleer de toestand jaarlijks op wijzigingen.

- Eenvoudige handelingen: mag via doe-het-zelf of door werknemer(s) met opleidingsattest eenvoudige handelingen  
Geen complexe situatie.

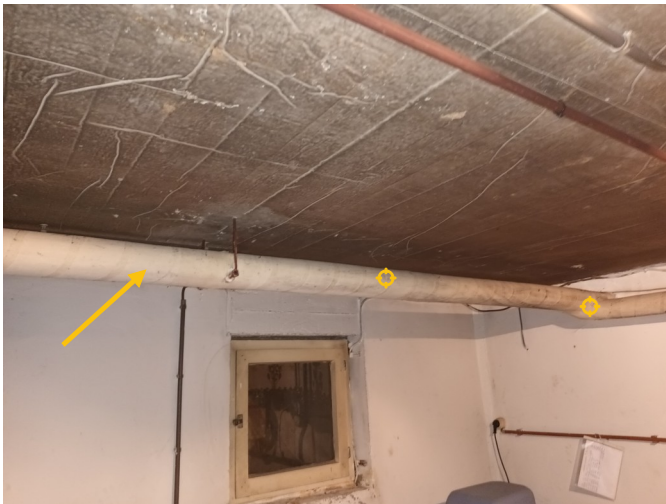
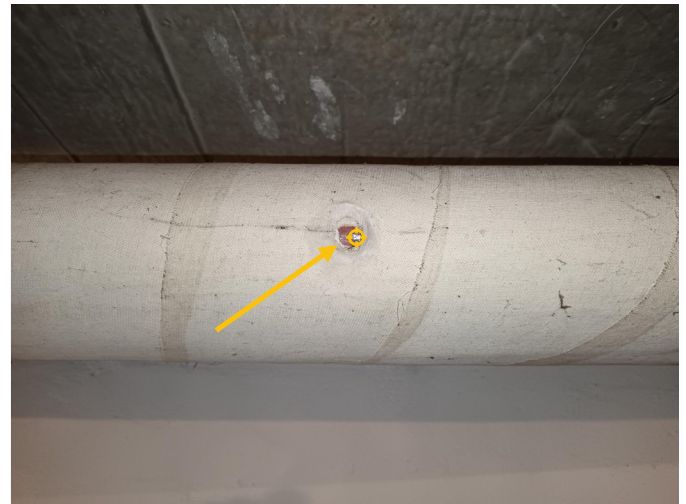
Het asbestmateriaal valt onder de mijlpaal van 2034.

| Eindbeoordeling materiaalrisico | Laag materiaalrisico en/of verlaagde kans op vezelvrijgave |

| Toestand van het materiaal | Onbeschadigd, niet verweerd |

| # | Type | Referentie | Resultaat |
|---|---|---|---|
| 3.1 | Mengmonster | 40-JS-01 | Chrysotiel |
| 3.2 | Mengmonster | 40-JS-02 | Chrysotiel |

| Beschrijving | Fiche A1: Leidingisolatie kelder (Gips) |

Verwijderen

- Scherm in afwachting van verwijdering het asbestmateriaal af van luchtstromingen en verstoring: bijvoorbeeld door het te verpakken, te fixeren, af te dekken, signalisatie - afbakening aan te brengen, ...
- Verwijder dit asbestmateriaal zo snel mogelijk. Volg de toestand goed op.

- Hermetische zone (erkend asbestverwijderaar)  
Losgebonden binnentoepassing.

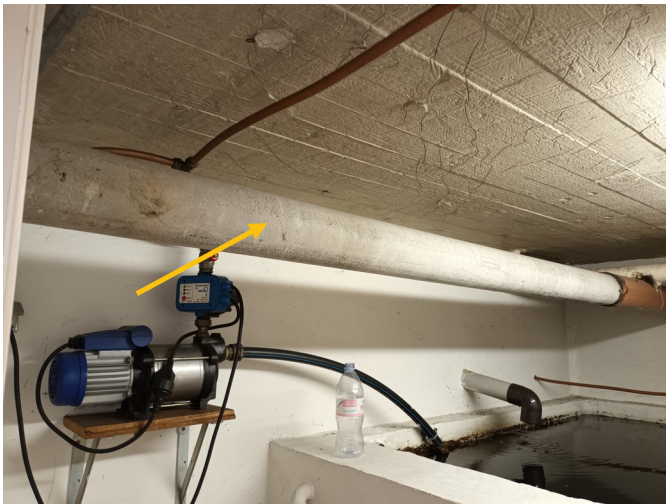
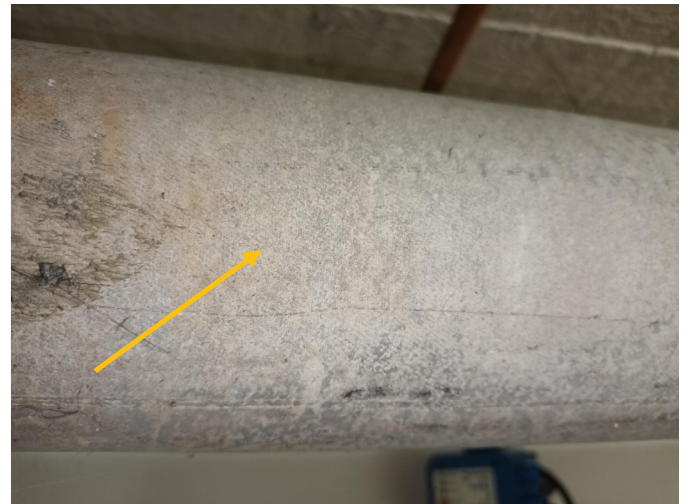
Het asbestmateriaal valt onder de mijlpaal van 2040.

| Eindbeoordeling materiaalarisico | Laag materiaalarisico en/of verlaagde kans op vezelvrijgave |

| Toestand van het materiaal | Onbeschadigd, niet verweerd |

| Beschrijving | Fiche A3: Afvoerbuis kelder |

Zorgvuldig beheren

- Zorg voor een veilig beheer. Vermijd het beschadigen van het asbestmateriaal. Controleer de toestand jaarlijks op wijzigingen.

- Eenvoudige handelingen: mag via doe-het-zelf of door werknemer(s) met opleidingsattest eenvoudige handelingen  
Geen complexe situatie

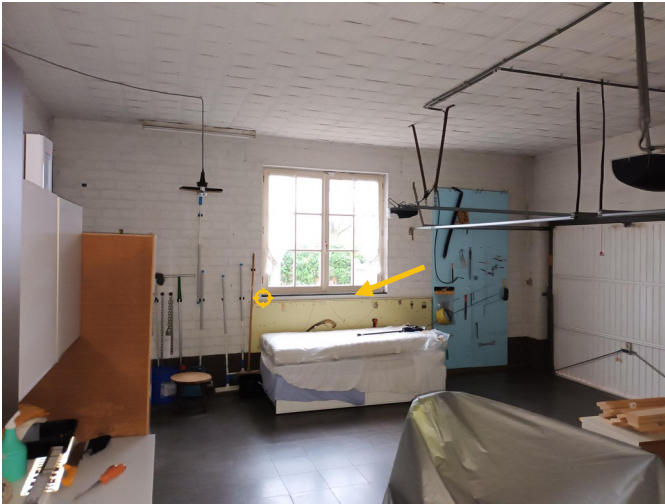
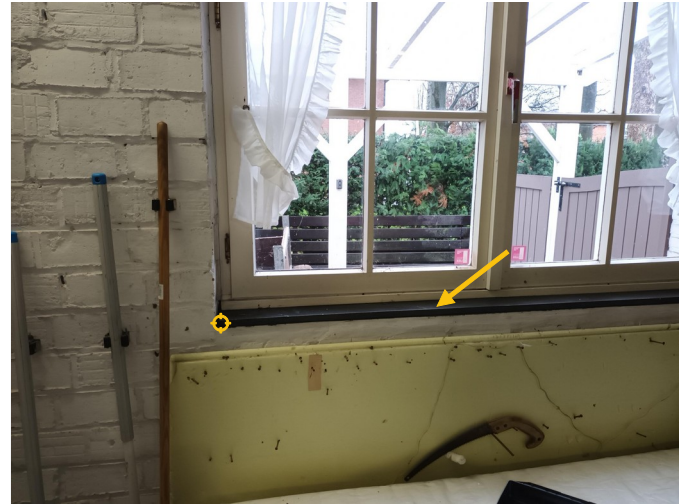
Het asbestmateriaal valt onder de mijlpaal van 2040.

| Eindbeoordeling materiaalarisico | Zeer laag materiaalarisico en/of zeer lage kans op vezelvrijgave |

| Toestand van het materiaal | Onbeschadigd, niet verweerd |

| # | Type | Referentie | Resultaat |
|---|---|---|---|
| 5.1 | Puntmonster | 40-JS-04 | Chrysotiel |

| Beschrijving | Fiche A5: Vensterbank garage |

Zorgvuldig beheren

- Zorg voor een veilig beheer. Vermijd het beschadigen van het asbestmateriaal. Controleer de toestand jaarlijks op wijzigingen.

- Eenvoudige handelingen: mag via doe-het-zelf of door werknemer(s) met opleidingsattest eenvoudige handelingen  
Geen complexe situatie.

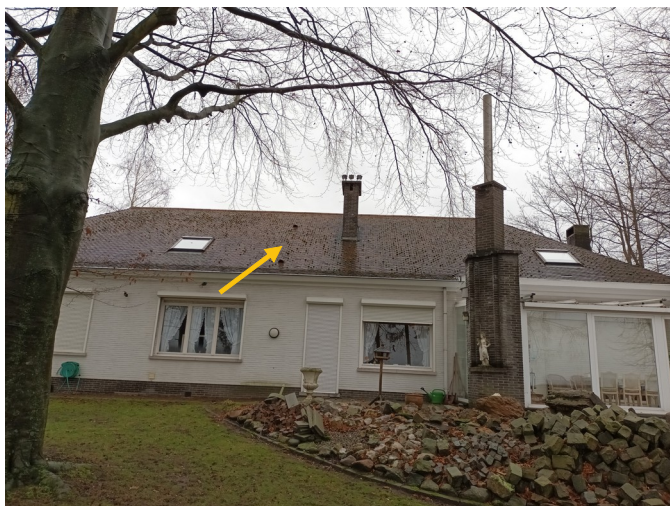
Leien op de woning zijn natuursteen leien, geen asbesthoudende leien.

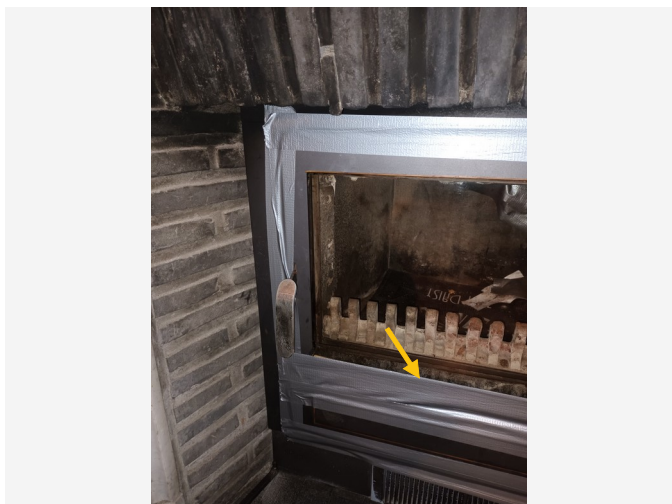
Kacheldeur bevat mogelijk een asbestkoord.

Kon niet vastgesteld worden doordat de kacheldeur was vastgeplakt met duct tape.

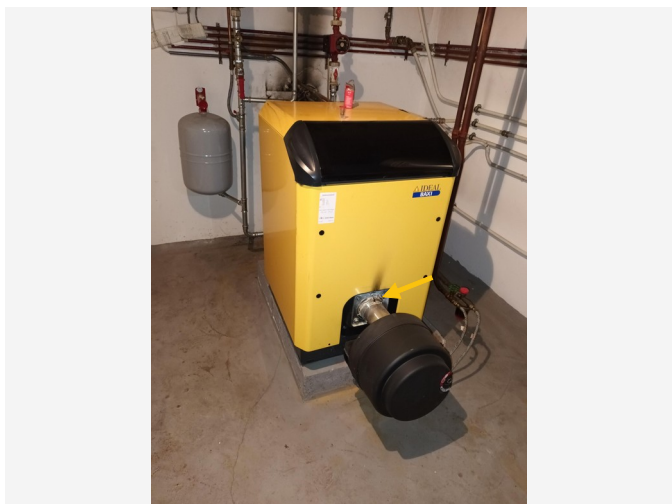
Verwarmingsketel is van het jaar 2004. Deze bevat dus geen asbesthoudende pakkingen.

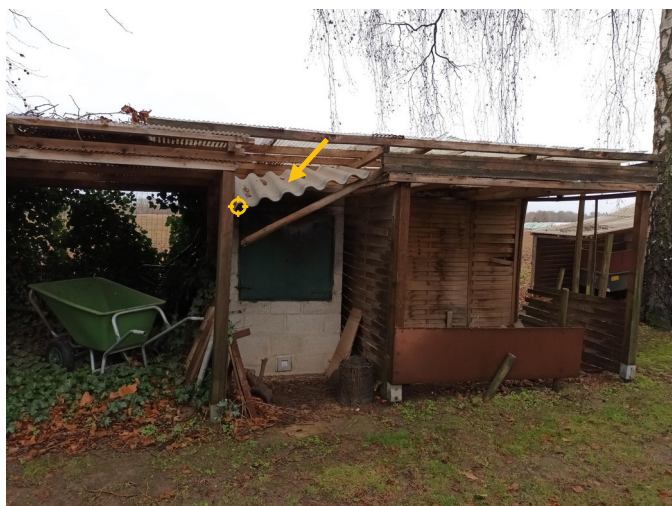
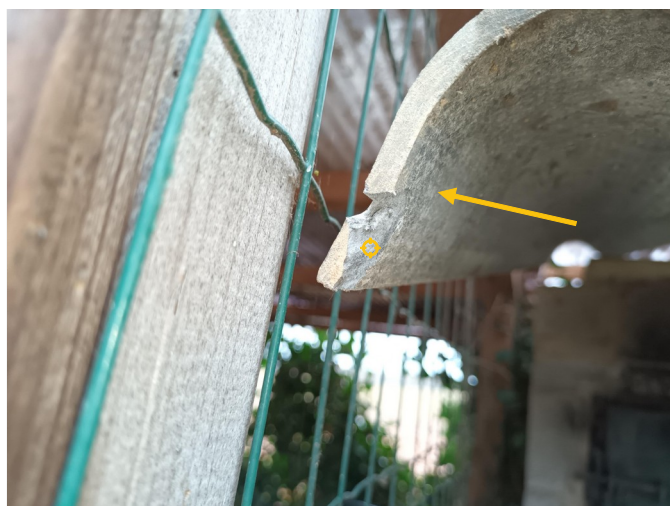
## Fiche 9: Fiche A9: Golfplaat

Geen asbest

| # | Type | Referentie | Resultaat |
|---|---|---|---|
| 9.1 | Puntmonster | 40-JS-08 | Geen asbest |

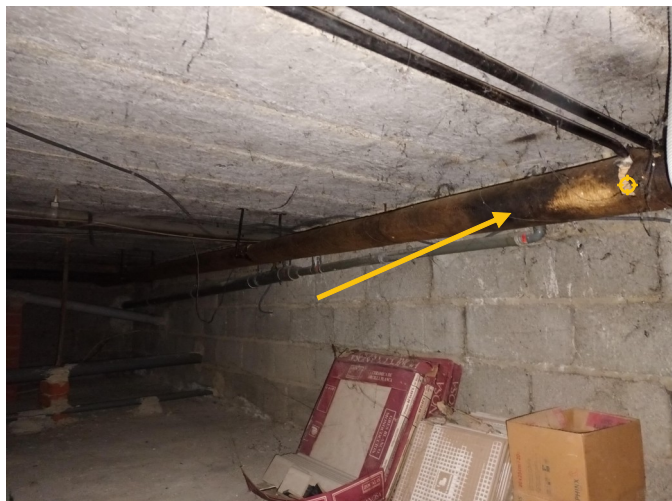
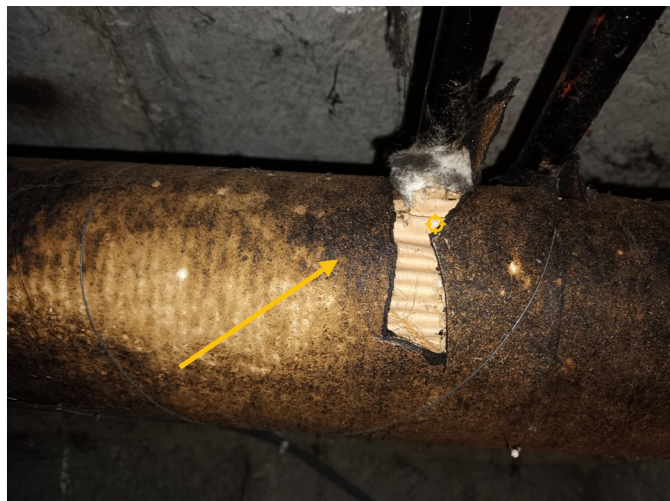
## Fiche 10: Fiche A2: Leidingisolatie kruipkelder (bitumen)

Geen asbest

| # | Type | Referentie | Resultaat |
|---|---|---|---|
| 10.1 | Puntmonster | 40-JS-03 | Geen asbest |

| <b>Opmerking</b> | Leidingisolatie bevindt zich in kruipkelder: niet mogelijk om hoeveelheid juist te bepalen. |

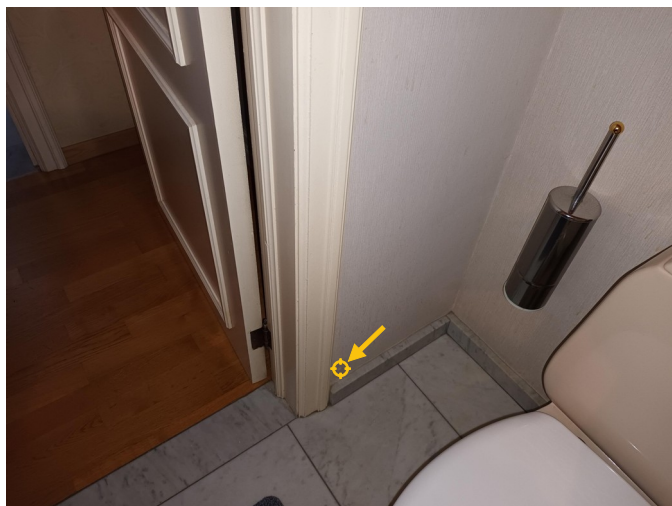
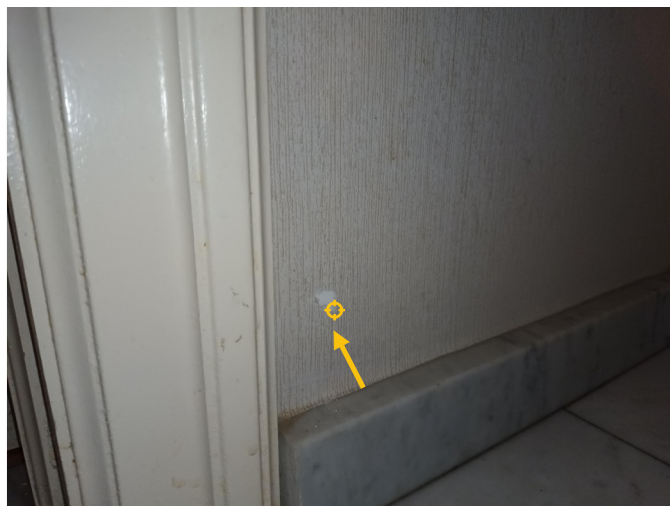
## Fiche 11: Fiche A6: Muurpleister

Geen asbest

| # | Type | Referentie | Resultaat |
|---|---|---|---|
| 11.1 | Mengmonster | 40-JS-05 | Geen asbest |

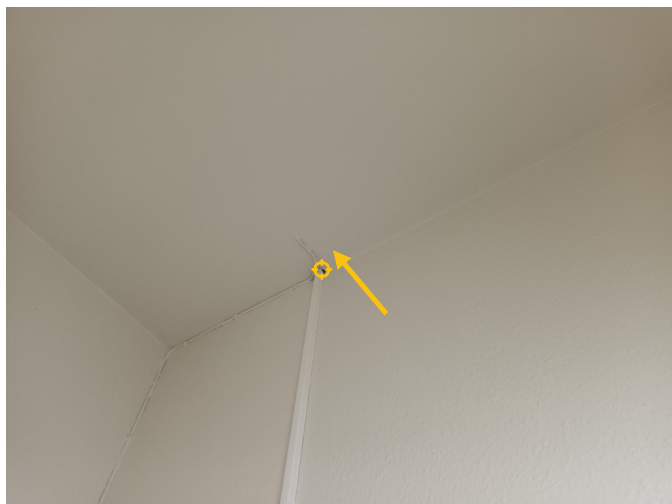
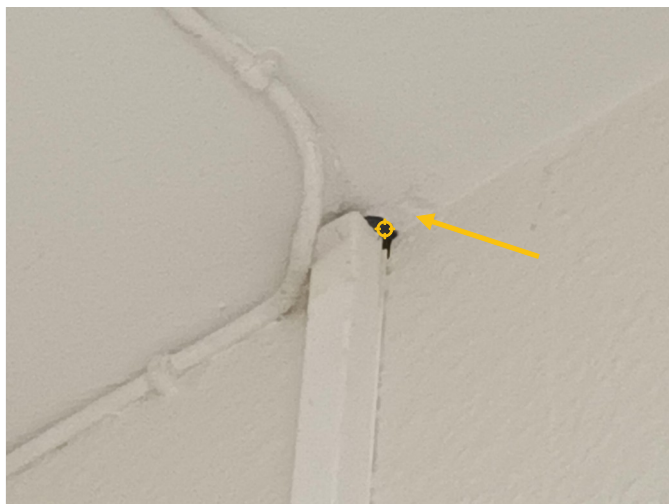
## Fiche 12: Fiche A7: Plafondpleister

Geen asbest

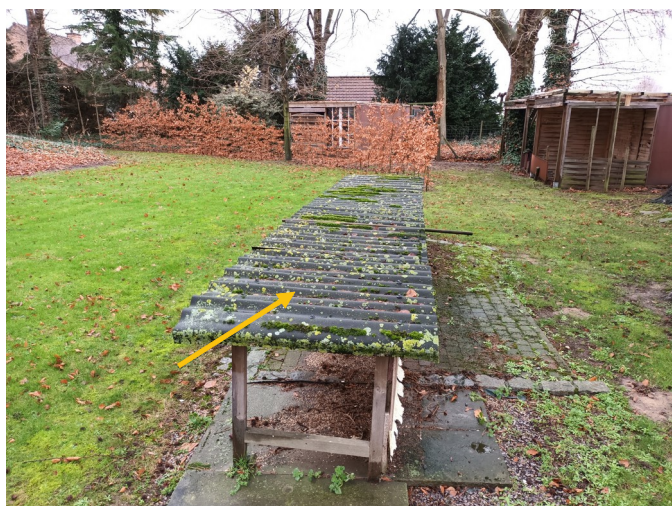
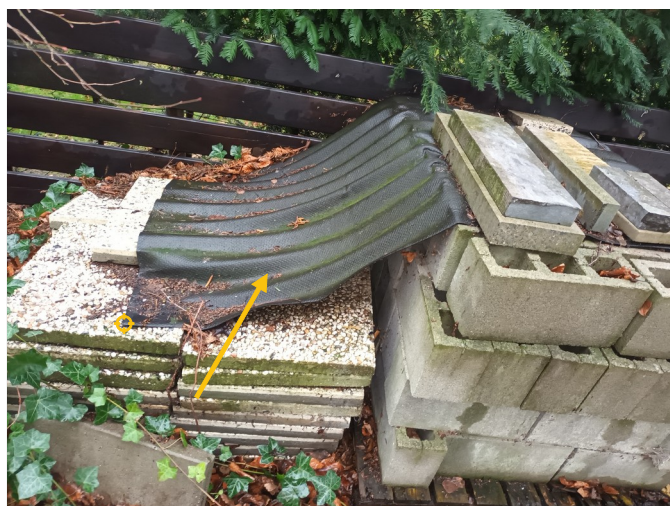
## Fiche 13: Fiche A8: Bitumen golfplaten

Geen asbest
