# Asbestinventarisatetest

Oogststraat 41, 9032 Gent

Attestnummer : 20230302-000329.000

Uitgegeven op : 02.03.2023

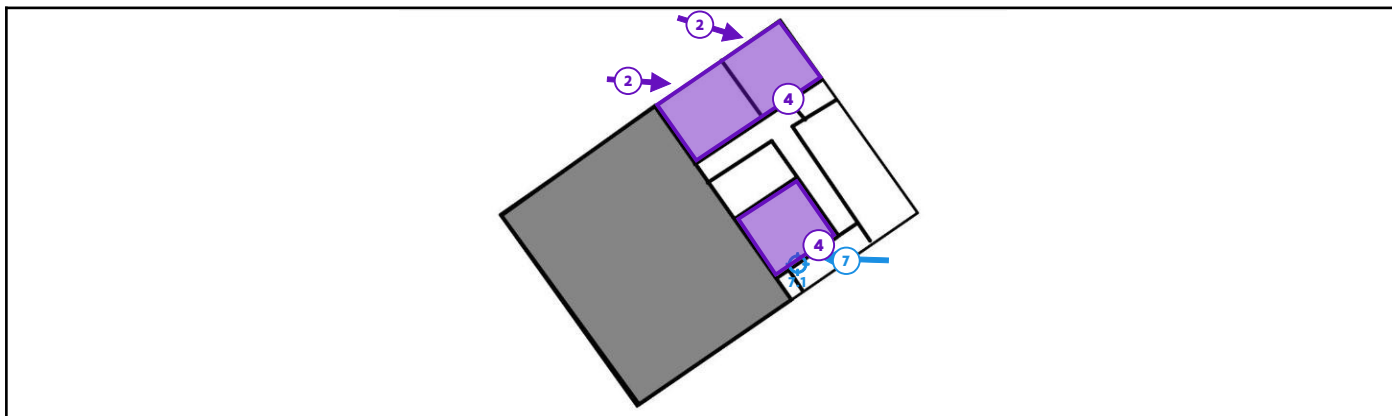
## Plan 1.3: Plan appartement 49

| Beschrijving | Type | Actie |
|---|---|---|
| 2. mogelijksbesthoudende sandwichpanelen | Advies | - |
| 4. Vinylvloer niet verdacht | Advies | - |
| 7. Mastiek houten raamkaders keuken | Geen asbest | - |

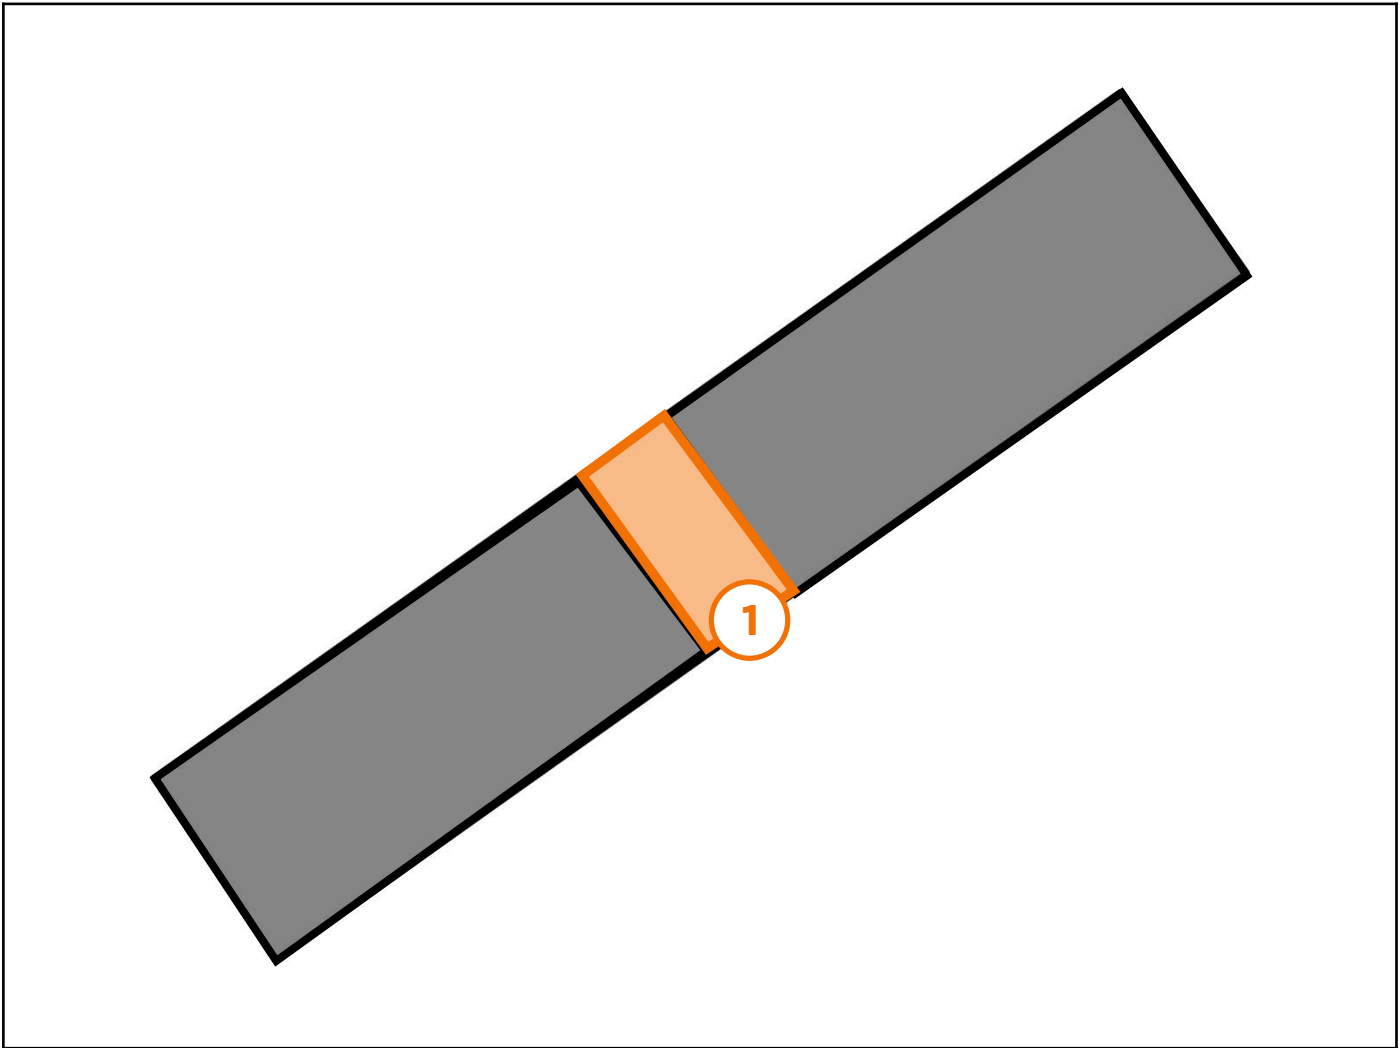
## Plan 2.1: Plan garage

| Beschrijving | Type | Actie |
|---|---|---|
| 1. Dakbedekking met golfplaten uit asbestcement | Asbestmateriaal | Verwijderen |

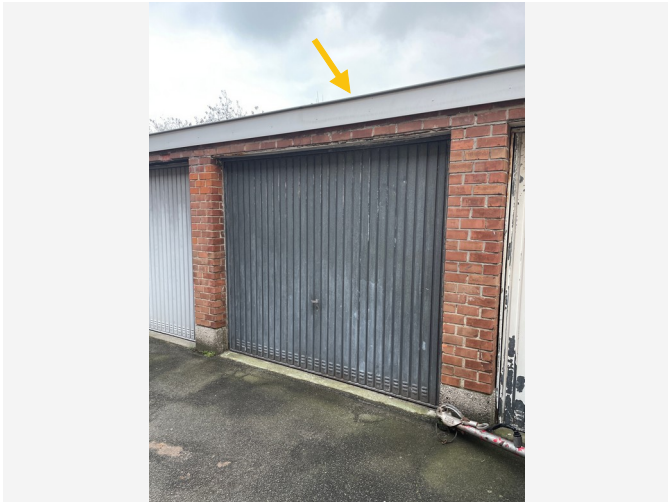
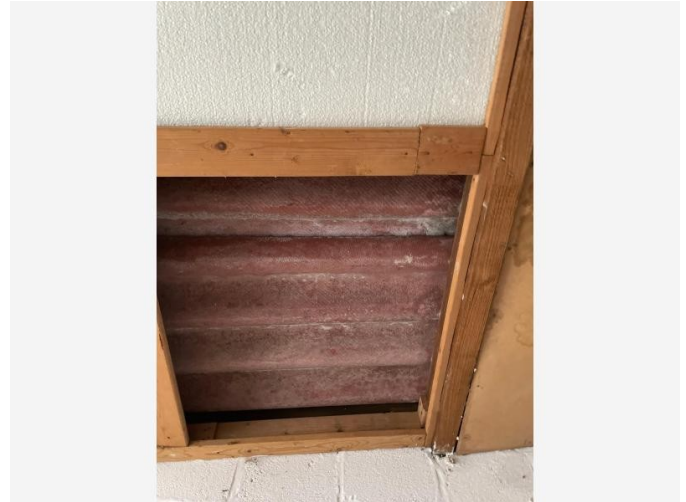
# Fiche 1: Dakbedekking met golfplaten uit asbestcement

| Asbestsoort (vezeltype) | Crocidoliet aanwezig |
| Asbestconcentratie | Laag (< 50%) |
| Afschermingsgraad van het gehele materiaal | Geheel of deels (ook) vrij aan de binnenlucht |
| Toestand van het materiaal | Onbeschadigd, niet verweerd |

| Beschrijving | Dakbedekking met golfplaten uit asbestcement |
| Hoeveelheid (oppervlakte - aantal) | • 21,00 m <sup>2</sup> - 1 stuk |

Het asbestmateriaal valt onder de mijlpaal van 2034.

Verwijderen

- Zorg voor een veilig beheer. Vermijd het beschadigen van het asbestmateriaal. Controleer de toestand jaarlijks op wijzigingen.
- Hemelwater dat afspoelt van asbestcement daken of gevels kan asbestdeeltjes bevatten. Gebruik het enkel voor gesloten circuits (bv. spoelen toiletten). Reinig na het vervangen van het dak of de gevel de dakgoten en regenwaterput of -ton om asbesthoudend sediment of slib te verwijderen

- Eenvoudige handelingen: mag via doe-het-zelf of door werknemer(s) met opleidingsattest eenvoudige handelingen  
De golfplaten kunnen eenvoudig verwijderd, ingepakt en afgevoerd worden in één geheel zonder het materiaal te beschadigen.

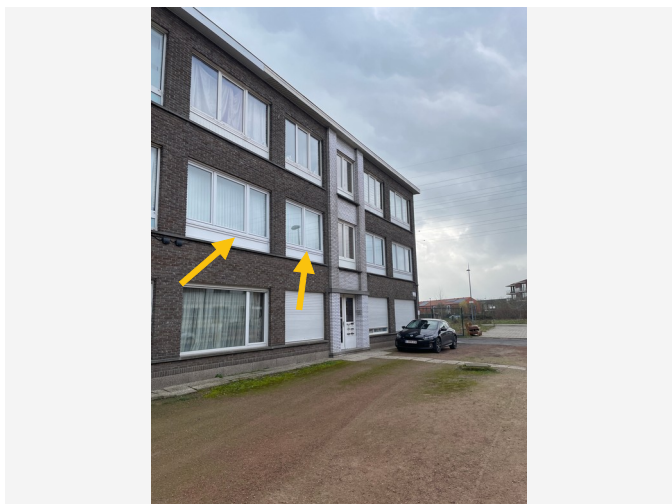
Het is mogelijk dat de sandwichpanelen ter hoogte van de raamkaders vooraan het gebouw asbesthoudende zijn.

Het is niet mogelijk om dit op een niet destructieve manier te onderzoeken.

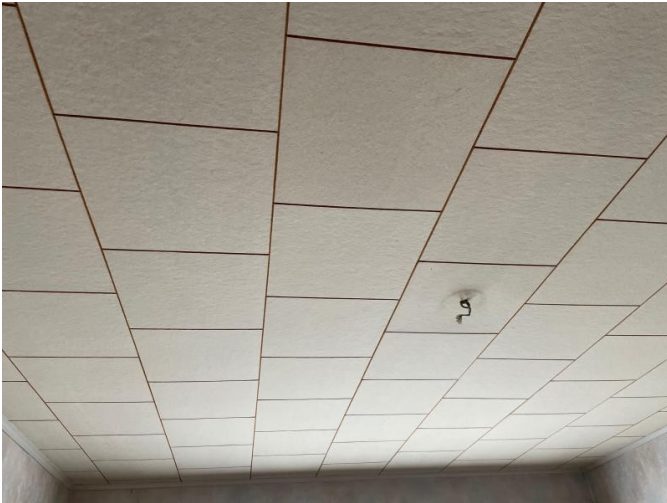
## Fiche 3: Plafond afgewerkt met hout

Het plafond is overal afgewerkt in hout, kunststof of andere niet verdachte materialen.  
Er werd geen verdacht pleisterwerk waargenomen ter hoogte van de plafonds.

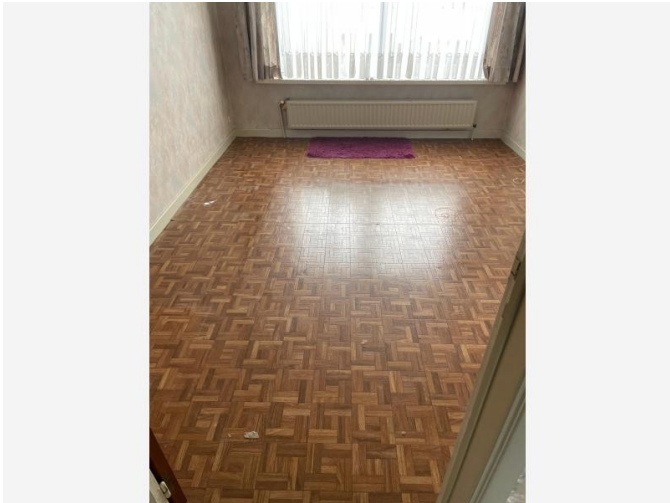
Er werd geen verdachte viltlaag waargenomen onder het vinylvloer.

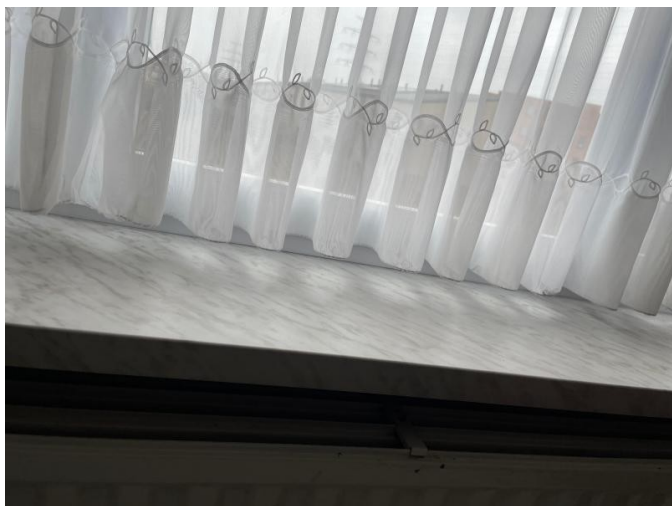
Geen verdachte afwerking waargenomen. Vensterbank, dorpels, etc., zijn vervaardigd uit natuursteen, hout of andere niet verdachte materialen.

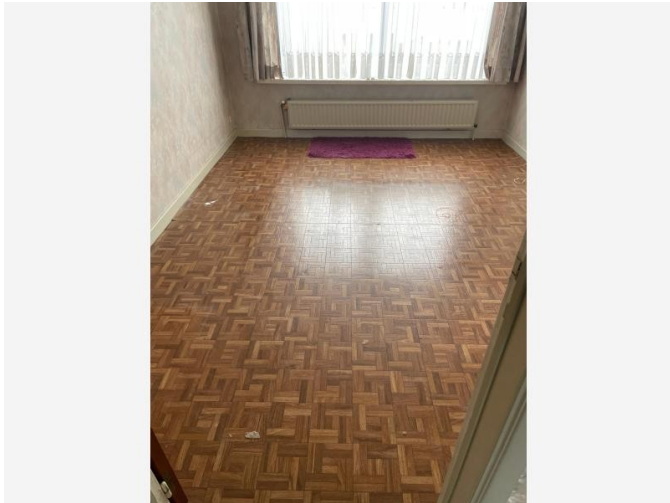
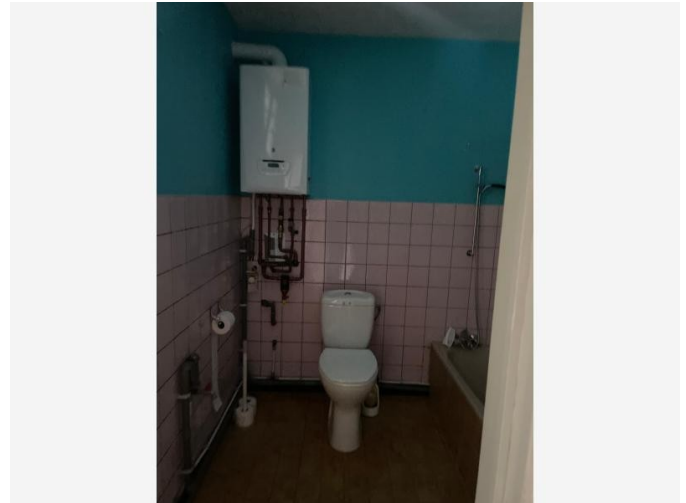
## Fiche 6: Pleisterwerk muur

Geen asbest

| # | Type | Referentie | Resultaat |
|---|---|---|---|
| 6.1 | Mengmonster | 1 | Geen asbest |

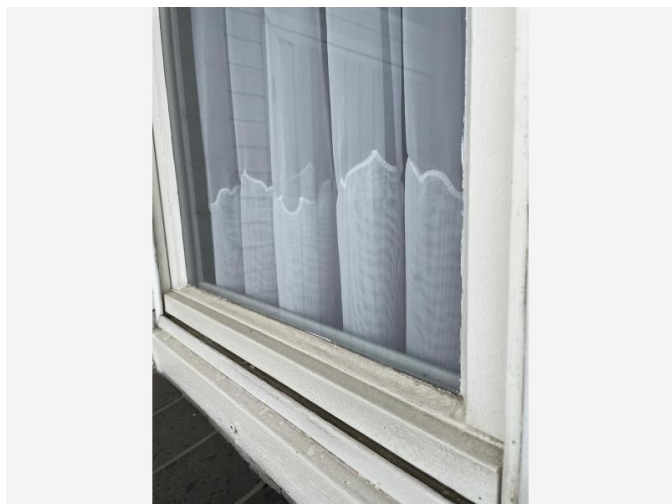
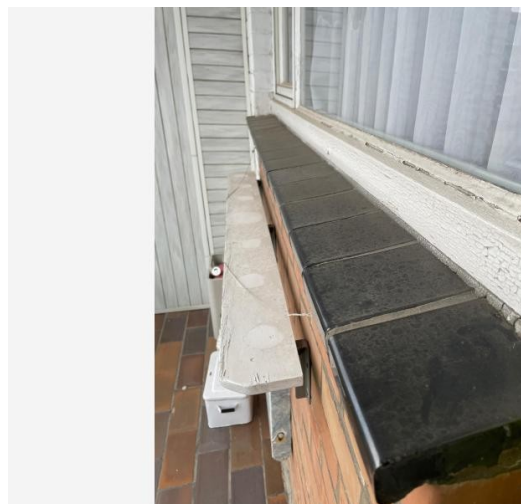
Geen asbest

| # | Type | Referentie | Resultaat |
|---|---|---|---|
| 7.1 | Puntmonster | 2 | Geen asbest |

| Beschrijving | Mastiek houten raamkaders keuken |
