RÉNOVATION DES FAÇADES DE L'IMMEUBLE DU XXE SIÈCLE

BOULEVARD JOSEPH TIROU 221 - RUE FERNANDE VOLRAL 1, 6000 CHARLEROI

16/01/23

CONSTAT : VIEILLISSEMENT DES FAÇADES (DÉFAUTS D'ÉTANCHÉITÉ ET ÉNERGÉTIQUES)

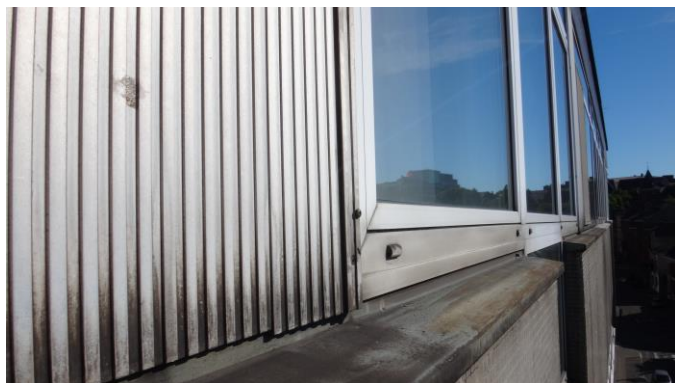
JONCTION CHÂSSIS

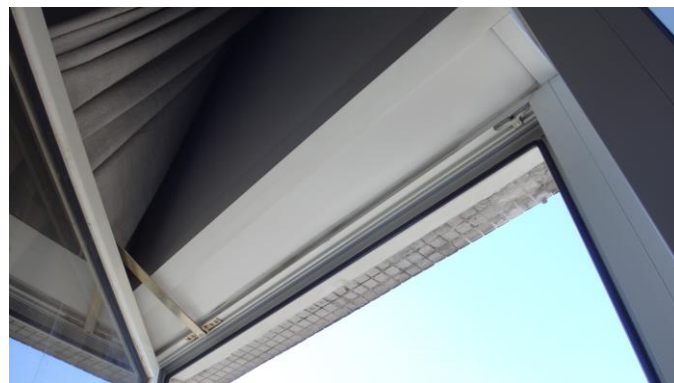
DÉGRADATION DU PAREMENT CARRELÉ

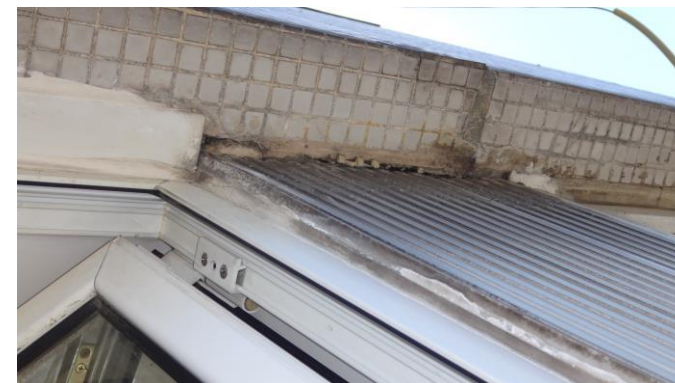
JONCTION CHÂSSIS-PAREMENT

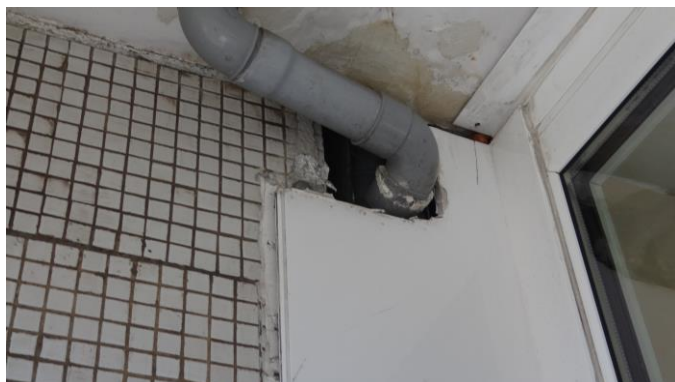
JONCTION DESCENTE D'EAU

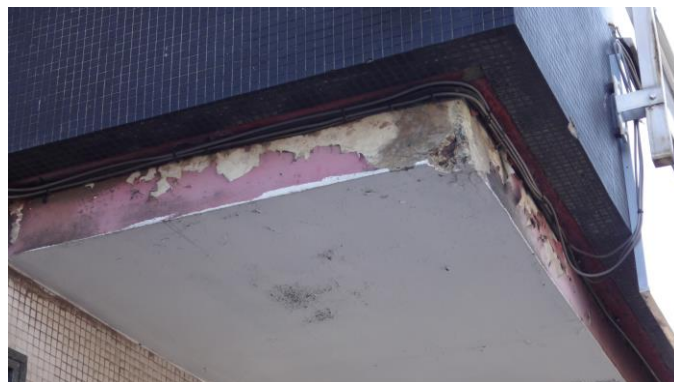
DÉGRADATION DES ÉLÉMENTS BÉTON

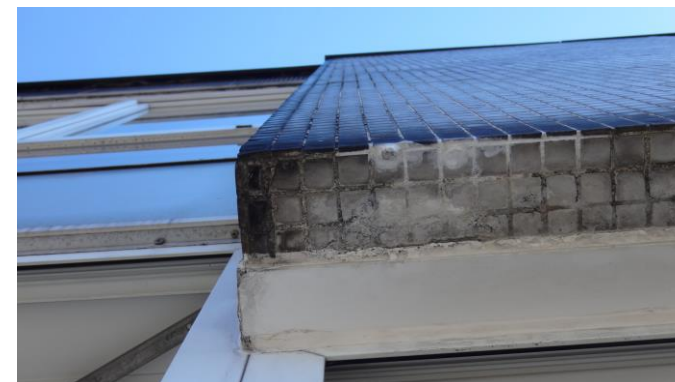
JONCTION CHÂSSIS-PAREMENT

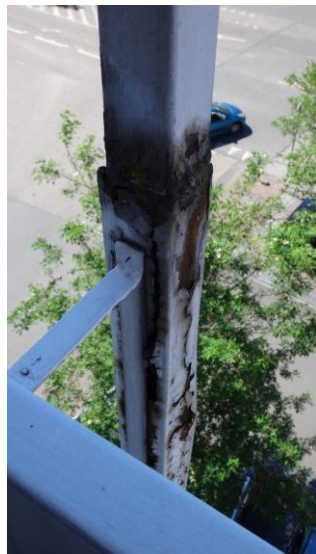
DÉGRADATION
DES STRUCTURES
MÉTALLIQUES

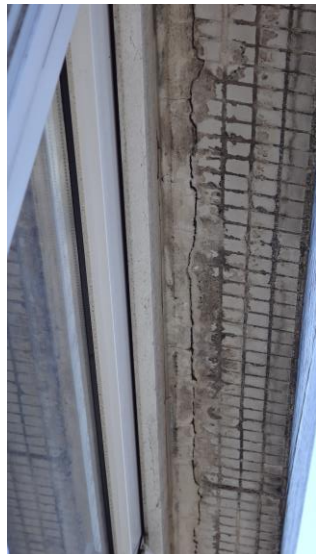
ÉTANCHÉITÉ
CHÂSSIS-
PAREMENT

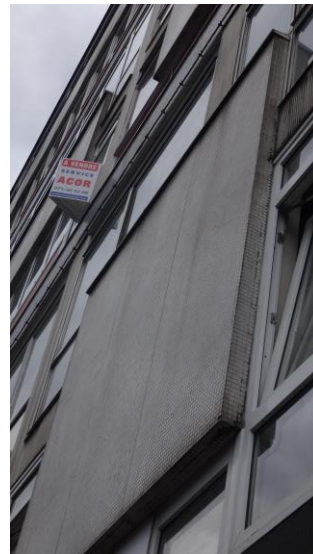
UNIFORMITÉ
DE LA FAÇADE

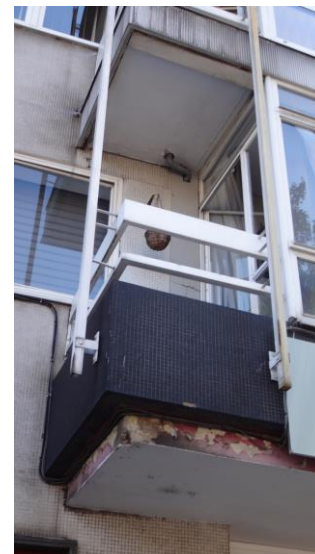
PROBLÉMATIQUE
DES BALCONS
