# Asbestinventarisatetest

Waversesteenweg 7, 3320 Hoegaarden

Attestnummer : 20230318-000238.000

Uitgegeven op : 18.03.2023

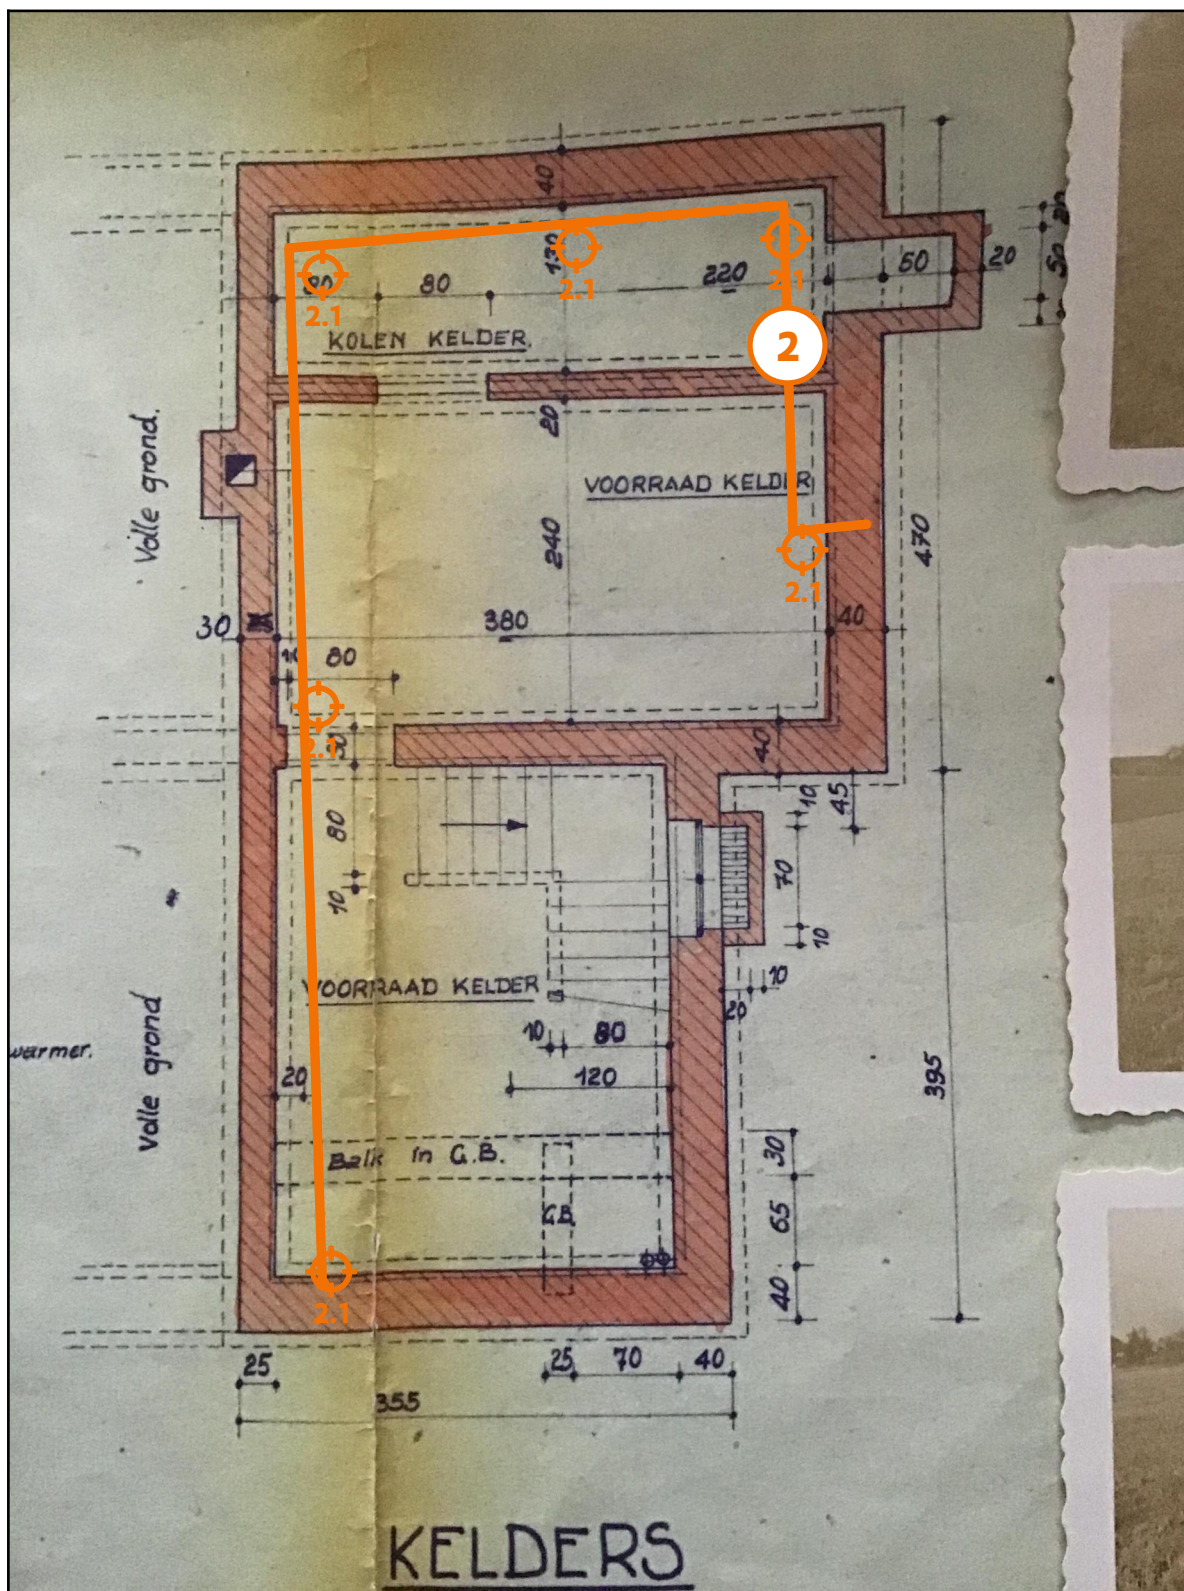
## Plan 1.4: Kelder

| 2. Leidingisolatie kelder | Asbestmateriaal | <a href="#">Verwijderen</a> |

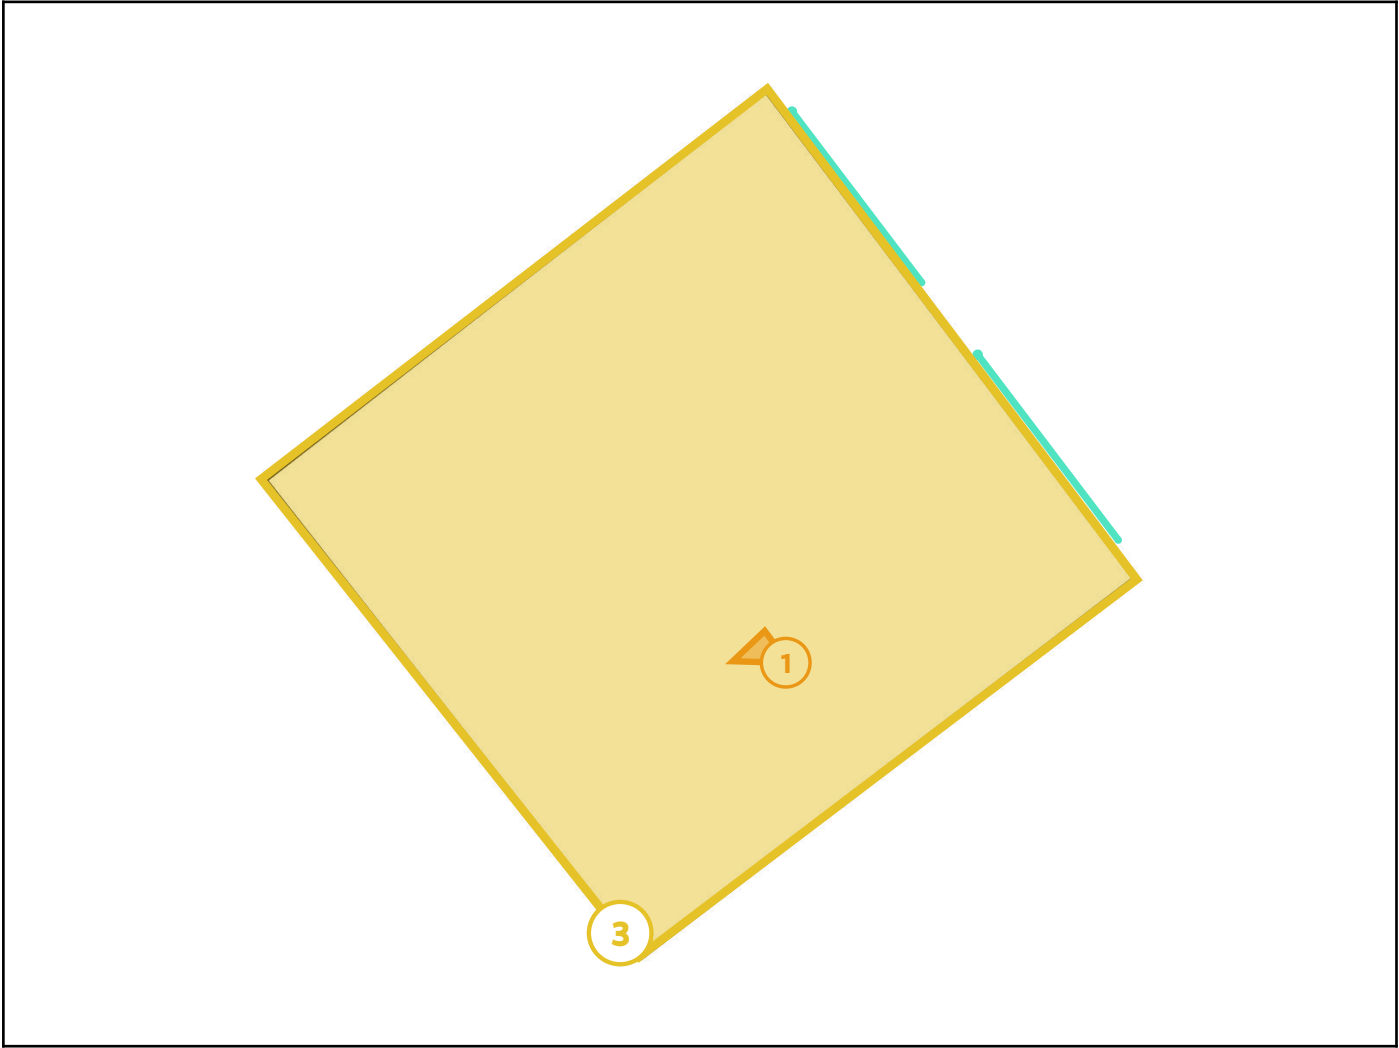
# Plan 2.1: Garage

| Beschrijving | Type | Actie |
|---|---|---|
| 1. Schouwbus garage | Asbestmateriaal | Verwijderen |
| 3. Dakleien hoofdgebouw en garage | Asbestmateriaal | Zorgvuldig beheren |

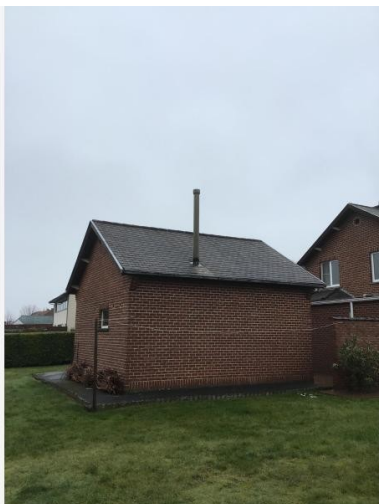
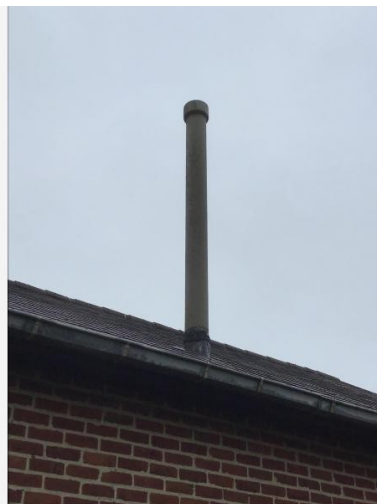
| Fiche 1: Schouwbus garage..... | 15 |

Het asbestmateriaal valt onder de mijlpaal van 2034.

Verwijderen

| Eindbeoordeling materiaalrisico | Laag materiaalrisico en/of verlaagde kans op vezelvrijgave |

| Toestand van het materiaal | Licht beschadigd, licht verweerd. Intact materiaal type Pical – asbestboard of categorie III 'gebondenheid' |

| Beschrijving | Schouwbus garage |
| Asbestmateriaal | Rookgaskanaal |

| Hoeveelheid (lengte - omtrek - dikte - aantal) | <ul style="list-style-type: none"> <li>• 1,01 m - 15,00 cm - 1,00 cm - 1 stuk</li> </ul> |

- Zorg voor een veilig beheer. Vermijd het beschadigen van het asbestmateriaal. Controleer de toestand jaarlijks op wijzigingen.

- Eenvoudige handelingen: mag via doe-het-zelf of door werknemer(s) met opleidingsattest eenvoudige handelingen  
Voor een asbestverdacht rookafvoerkanaal voorziet de wet geen verplichting om deze asbestverdachte toepassing te laten verwijderen door een firma met een opleidingsattest eenvoudige handelingen. U mag, in principe, ongeacht beschadigingen of vrije asbestvezels, deze asbesttoepassing zelf verwijderen met inachtneming van de nodige veiligheidsmaatregelen om uzelf en uw omgeving te beschermen. Een beschadigde asbesttoepassing in slechte staat kan makkelijk verder breken of vergruizen. Er komen dan schadelijke asbestvezels vrij die ingeademd kunnen worden.

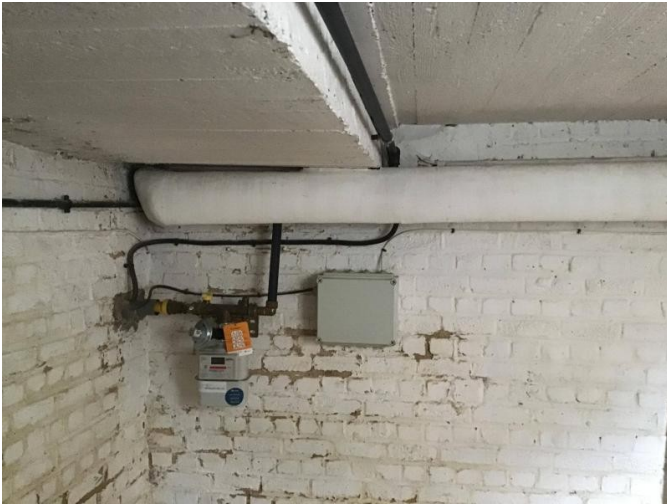
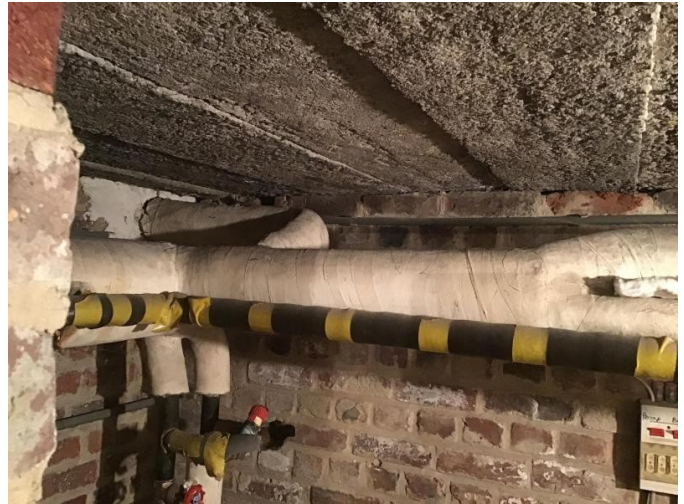
| Fiche 2: Leidingisolatie kelder..... | 18 |

Het asbestmateriaal valt onder de mijlpaal van 2034.

Verwijderen

| Eindbeoordeling materiaalrisico | Laag materiaalrisico en/of verlaagde kans op vezelvrijgave |

| Asbestconcentratie | Hoog ( $\geq 50\%$ ) |

| # | Type | Referentie | Resultaat |
|---|---|---|---|
| 2.1 | Mengmonster | MM04 | Amosiet |

| Beschrijving | Leidingisolatie kelder |
| Asbestmateriaal | In-situ afwerkingslagen - Thermische isolatie |

| <b>Hoeveelheid (lengte - omtrek - dikte - aantal)</b> | <ul style="list-style-type: none"> <li>• 14,00 m - 14,00 cm - 5,00 cm - 1 stuk</li> </ul> |

- Zorg voor een veilig beheer. Vermijd het beschadigen van het asbestmateriaal. Controleer de toestand jaarlijks op wijzigingen.
- Sluit de ruimte luchtdicht af en vermijd het betreden van de ruimte.

- Hermetische zone (erkend asbestverwijderaar)  
Het verwijderen van de asbesthoudende leidingisolatie moet gebeuren door bedrijven erkend voor werken van afbraak of verwijdering van asbest en/of materialen die asbest bevatten.

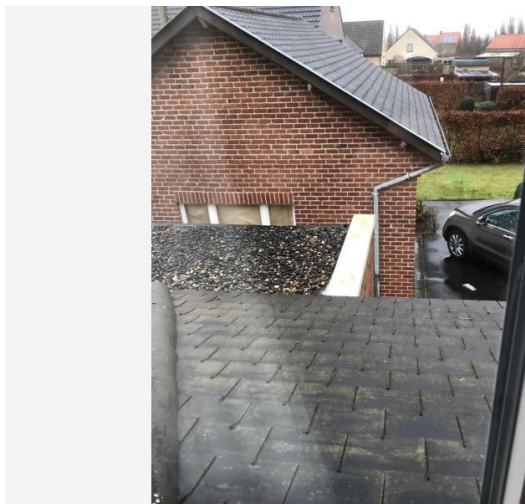
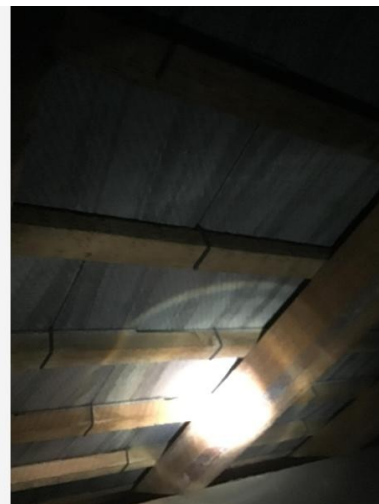
| Fiche 3: Dakleien hoofdgebouw en garage..... | 21 |

Het asbestmateriaal valt onder de mijlpaal van 2040.

Zorgvuldig beheren

| Eindbeoordeling materiaalarisico | Laag materiaalarisico en/of verlaagde kans op vezelvrijgave |

| Toestand van het materiaal | Licht beschadigd, licht verweerd. Intact materiaal type Pical – asbestboard of categorie III 'gebondenheid' |

| Beschrijving | Dakleien hoofdgebouw en garage |

| <b>Asbestmateriaal</b> | Dak- en gevelbekleding - Lei, shingle |
| <b>Hoeveelheid (oppervlakte - aantal)</b> | <ul style="list-style-type: none"> <li>• 214,00 m<sup>2</sup> - 1 stuk</li> </ul> |

- Zorg voor een veilig beheer. Vermijd het beschadigen van het asbestmateriaal. Controleer de toestand jaarlijks op wijzigingen.
- Hemelwater dat afspoelt van asbestcement daken of gevels kan asbestdeeltjes bevatten. Gebruik het enkel voor gesloten circuits (bv. spoelen toiletten). Reinig na het vervangen van het dak of de gevel de dakgoten en regenwaterput of -ton om asbesthoudend sediment of slib te verwijderen

- Eenvoudige handelingen: mag via doe-het-zelf of door werknemer(s) met opleidingsattest eenvoudige handelingen  
Voor dakleien voorziet de wet geen verplichting om deze asbesthoudende toepassing te laten verwijderen door een firma met een opleidingsattest eenvoudige handelingen. U mag, in principe, ongeacht beschadigingen of vrije asbestvezels, deze asbesttoepassing zelf verwijderen met inachtneming van de nodige veiligheidsmaatregelen om uzelf en uw omgeving te beschermen. Een beschadigde asbesttoepassing in slechte staat kan makkelijk verder breken of vergruizen. Er komen dan schadelijke asbestvezels vrij die ingeademd kunnen worden.

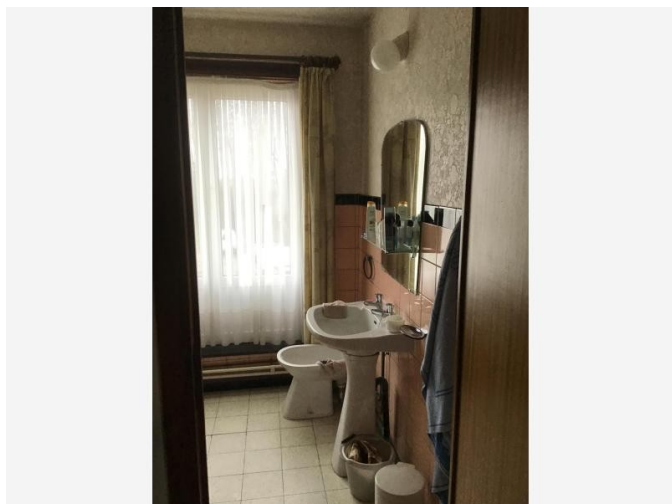
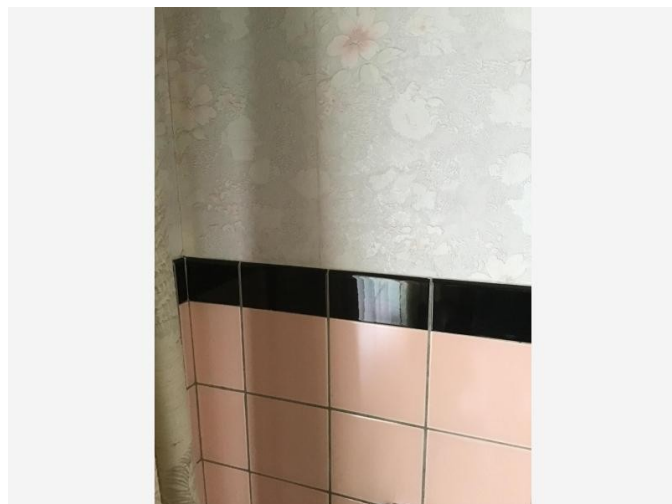
| Fiche 5: Muurpleister..... | 27 |

Geen asbest

| # | Type | Referentie | Resultaat |
|---|---|---|---|
| 5.1 | Mengmonster | MM01 | Geen asbest |

| Beschrijving | Muurpleister |

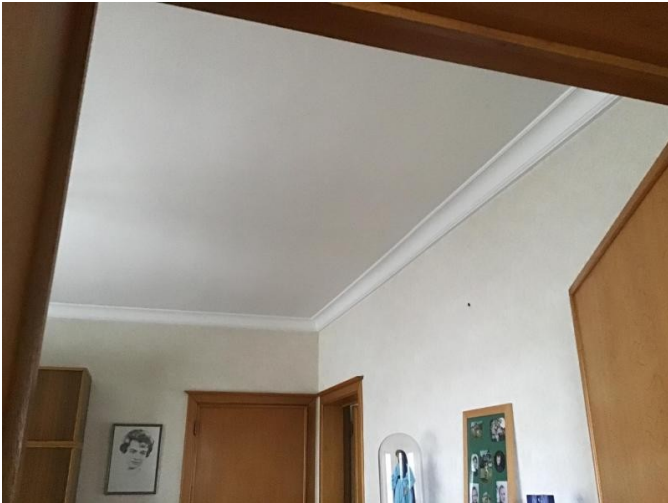
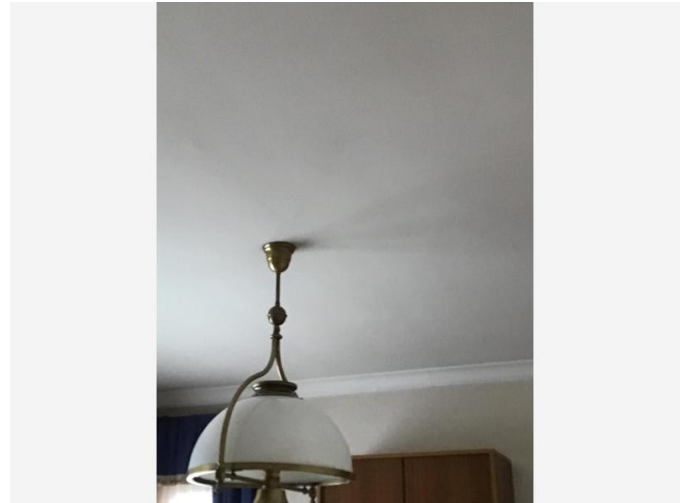
## Fiche 6: Plafondpleister

Geen asbest

| # | Type | Referentie | Resultaat |
|---|---|---|---|
| 6.1 | Mengmonster | MM02 | Geen asbest |

| Beschrijving | Plafondpleister |

| <b>Opmerking</b> | Gn pleister in nieuwe keuken en gang |

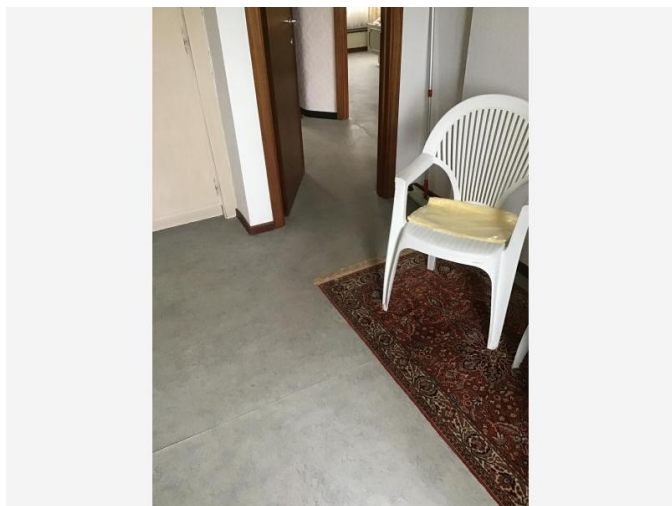
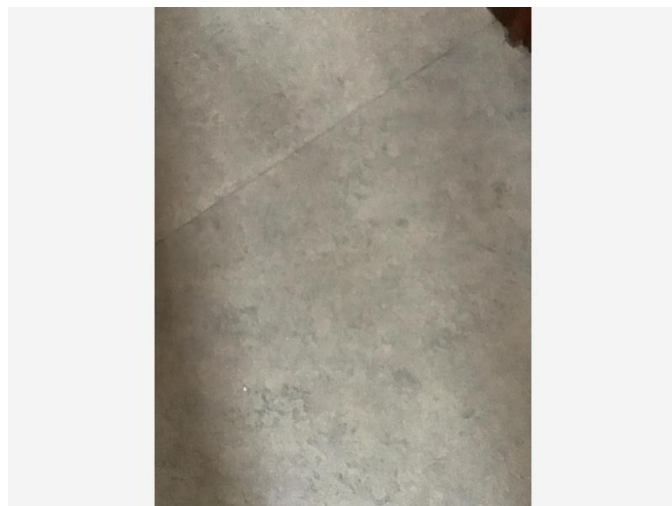
| Fiche 7: Vloerzeil niv 1..... | 31 |

Geen asbest

| # | Type | Referentie | Resultaat |
|---|---|---|---|
| 7.1 | Puntmonster | MM03 | Geen asbest |

| Beschrijving | Vloerzeil niv 1 |
