# Asbestinventarisatetest

Laarhofstraat 113, 2627 Schelle

Attestnummer : 20230327-000598.000

Uitgegeven op : 27.03.2023

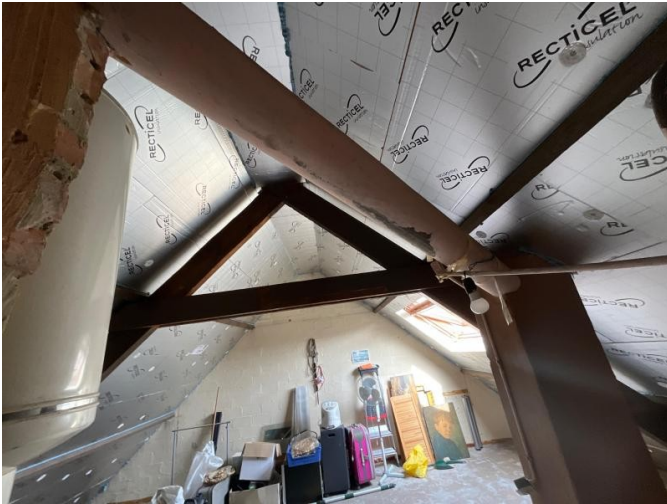
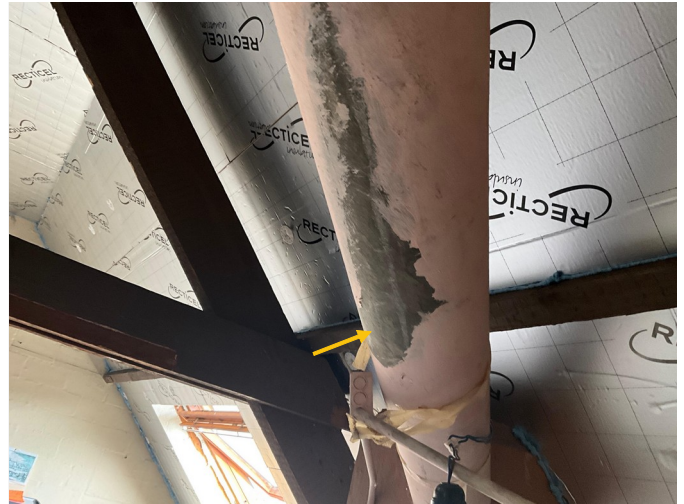
Het asbestmateriaal valt onder de mijlpaal van 2040.

| Eindbeoordeling materiaalrisico | Zeer laag materiaalrisico en/of zeer lage kans op vezelvrijgave |

| Toestand van het materiaal | Licht beschadigd, licht verweerd. Intact materiaal type Pical – asbestboard of categorie III 'gebondenheid' |

| # | Type | Referentie | Resultaat |
|---|---|---|---|
| 1.1 | Puntmonster | 1 | Chrysotiel |

| Beschrijving | Buis zolder |
| Asbestmateriaal | Buis, koper, leiding, pijp, doorvoer |

- Zorg voor een veilig beheer. Vermijd het beschadigen van het asbestmateriaal. Controleer de toestand jaarlijks op wijzigingen.

- Eenvoudige handelingen: enkel door erkend asbestverwijderaar Volgens protocol.

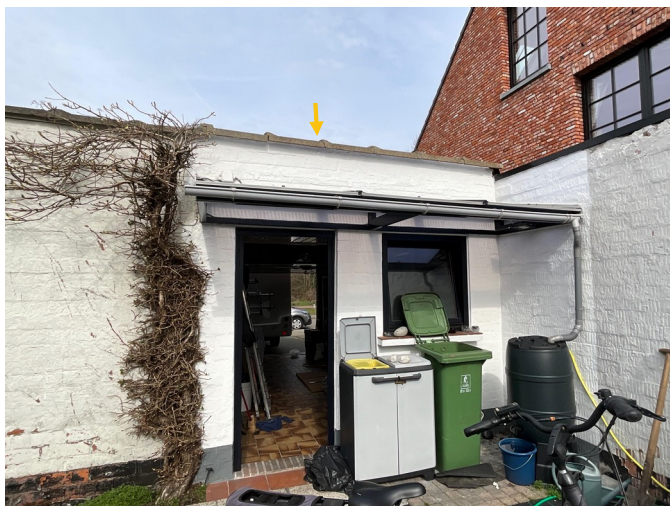
**Reden:** Er is geen volledige risicobeoordeling mogelijk

**Uitleg van de asbestdeskundige:** Kans op beschadiging.

| (Asbest)materiaal | Dak- en gevelbekleding - Roofing |
| Karakterisatie | Asbest (verdacht) |

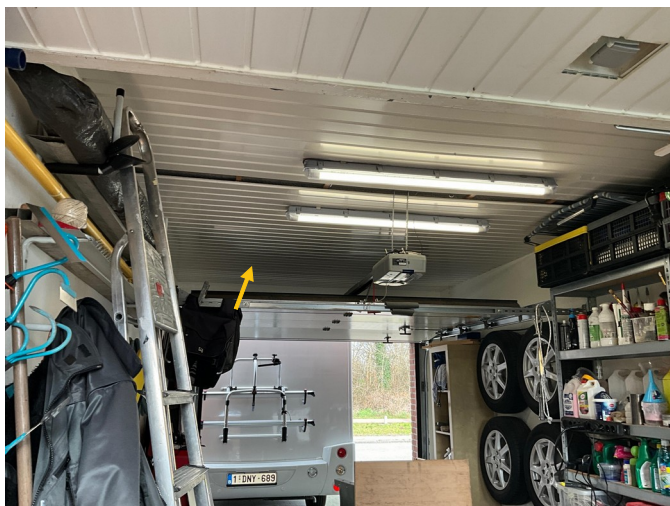
**Reden:** Er is geen volledige risicobeoordeling mogelijk

**Uitleg van de asbestdeskundige:** Vals plafond

| (Asbest)materiaal | In-situ afwerkingslagen - Pleisterwerk (wand, plafond, ...) |
| Karakterisatie | Asbest (verdacht) |

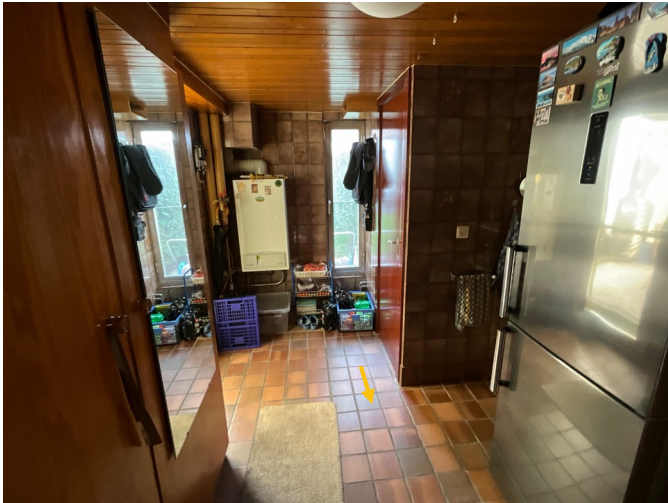
Bevat vermoedelijk asbesthoudende materialen.

| (Asbest)materiaal | In-situ afwerkingslagen - Lijm laag |

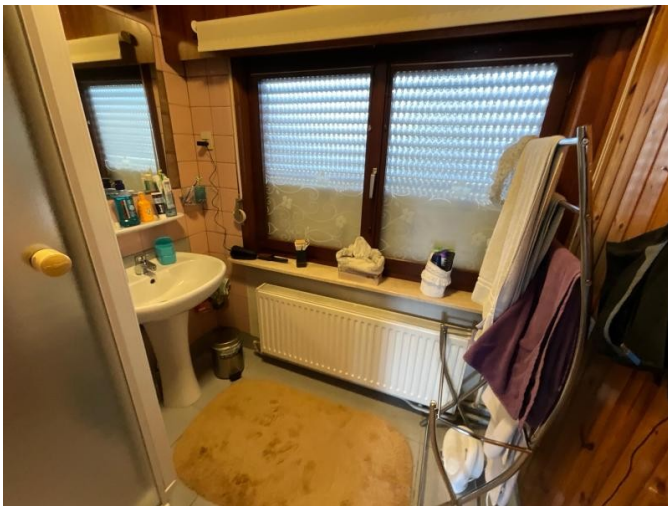
Bevat vermoedelijk asbesthoudende materialen.

| (Asbest)materiaal | In-situ afwerkingslagen - Lijm laag |

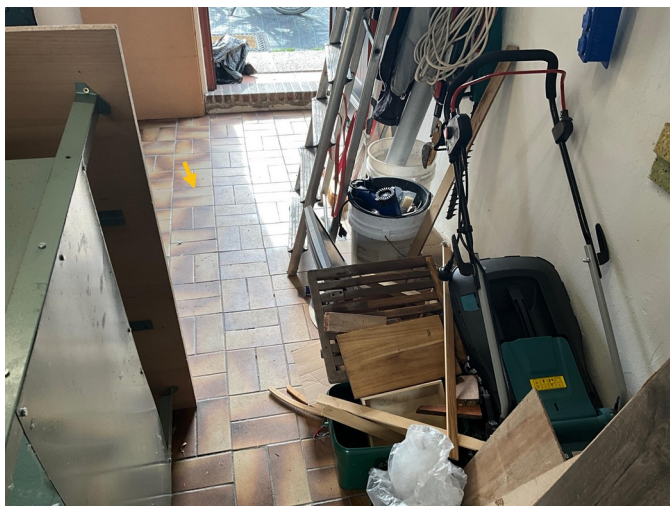
Bevat vermoedelijk asbesthoudende materialen.

| (Asbest)materiaal | In-situ afwerkingslagen - Lijm laag |

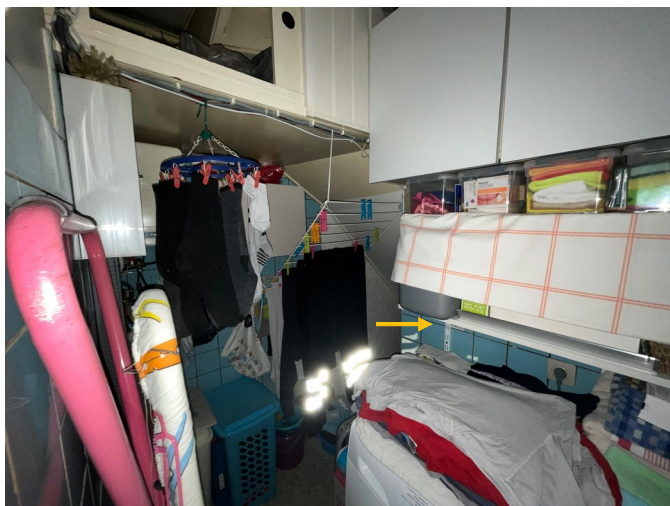
Bevat vermoedelijk asbesthoudende materialen.

| (Asbest)materiaal | In-situ afwerkingslagen - Lijm laag |

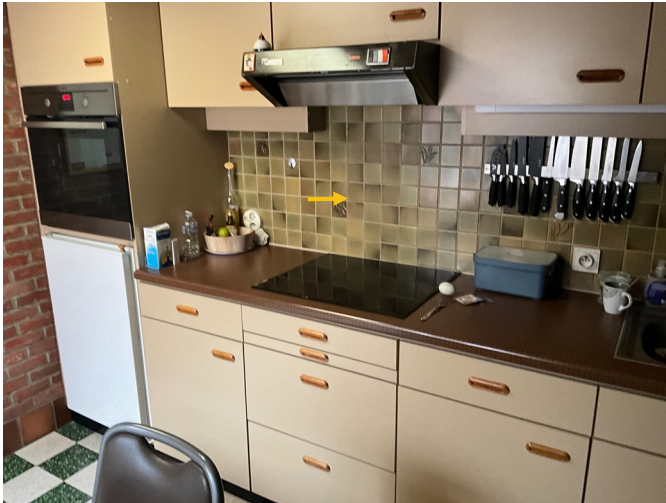
Bevat vermoedelijk asbesthoudende materialen.

| (Asbest)materiaal | In-situ afwerkingslagen - Lijm laag |

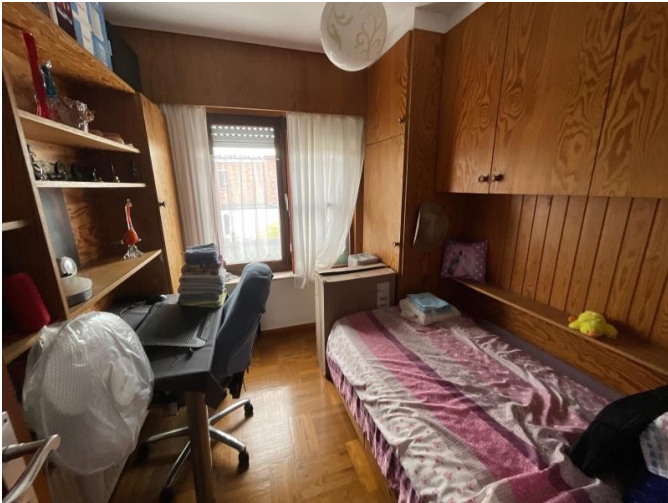
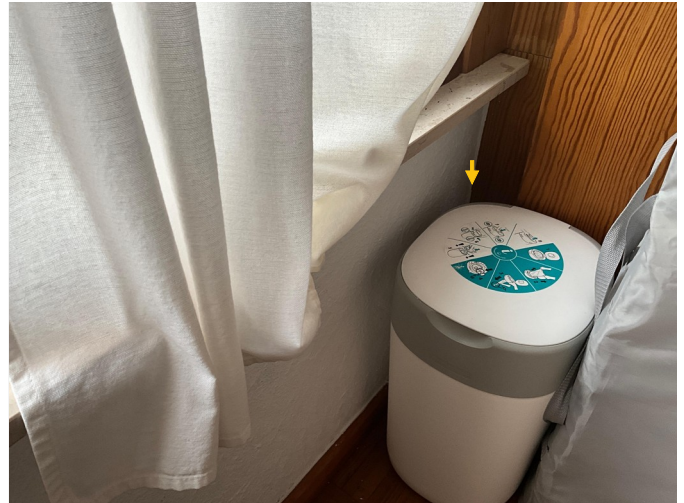
## Fiche 9: Pleisterwerk

Geen asbest

| # | Type | Referentie | Resultaat |
|---|---|---|---|
| 9.1 | Mengmonster | 5 | Geen asbest |

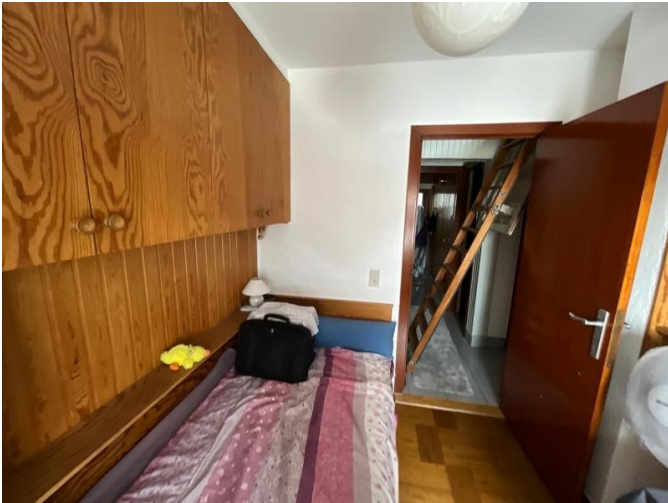
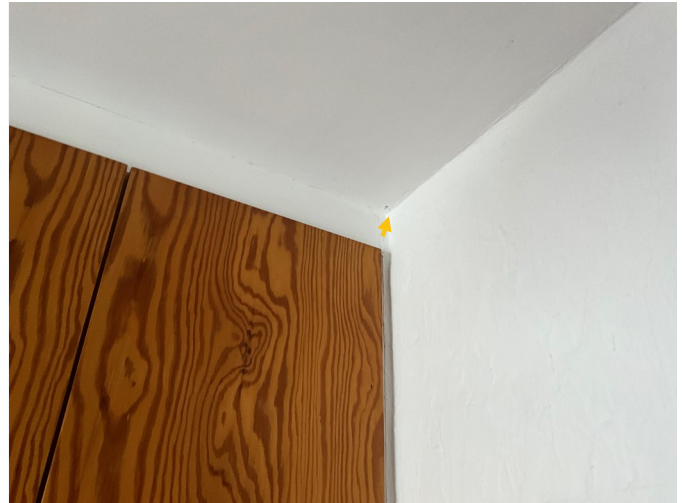
## Fiche 10: Plafond

Geen asbest

| # | Type | Referentie | Resultaat |
|---|---|---|---|
| 10.1 | Mengmonster | 3 | Geen asbest |

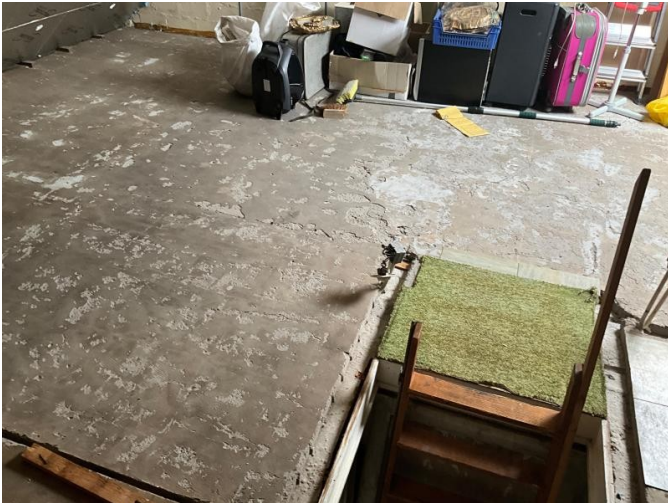
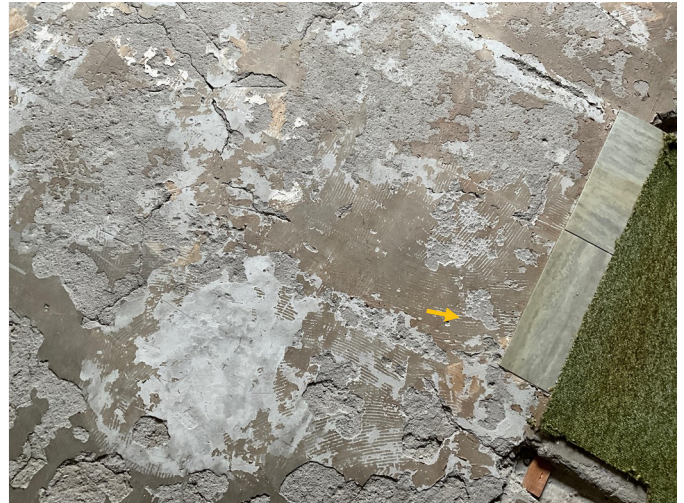
## Fiche 11: Vloer zolder

Geen asbest

| # | Type | Referentie | Resultaat |
|---|---|---|---|
| 11.1 | Puntmonster | 4 | Geen asbest |

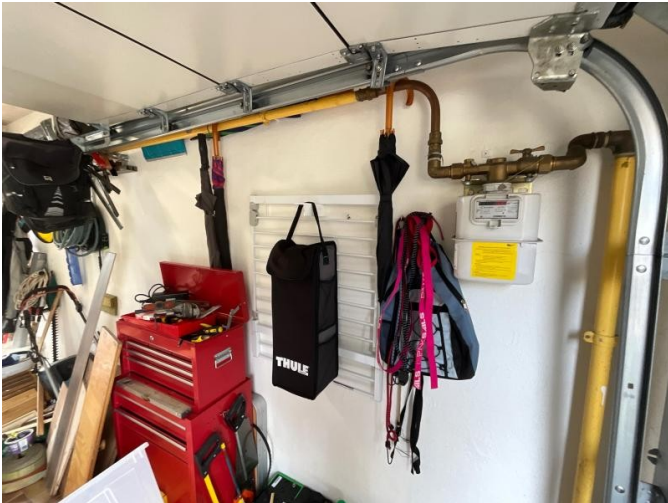
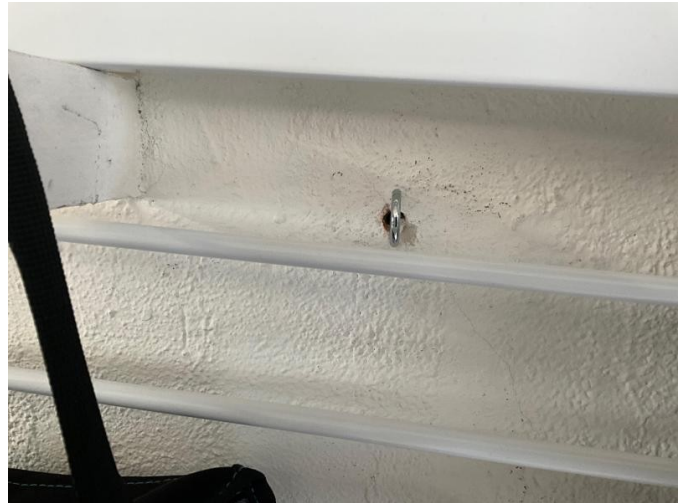
## Fiche 12: Pleisterwerk garage

Geen asbest

| # | Type | Referentie | Resultaat |
|---|---|---|---|
| 12.1 | Mengmonster | 2 | Geen asbest |
